# Academic Research Journal of Technical Vocational Schools

## Fault Detection in Solar Energy System with Electroluminescence (EL) Images

### Research Article

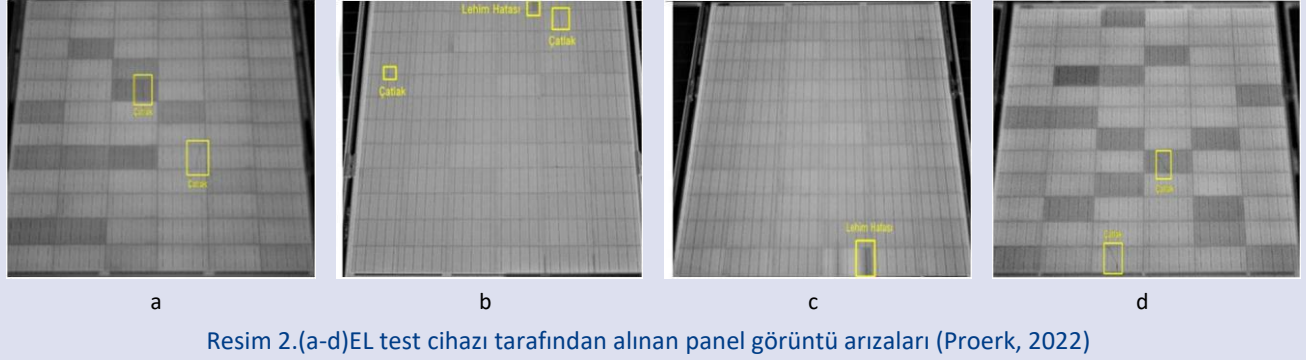
Elektrolüminesans test cihazı ile çekilen EL görüntüleri Resim 2'de gösterilmiştir. EL görüntülerde Resim 2(a)'da 2 adet çatlak ve Resim 2(b)'de 1 adet lehim hatası ve 2 adet çatlak hatası tespit edilmiştir. Resim 2(c)'de 1 adet lehim hatası ve son olarak Resim 2(d)'de 2 adet çatlak hatası daha tespit edilmiştir. Mikro çatlaklar, panellerde oluşan ve çıplak gözle görülmesi zor olan çatlaklardır. Panelin mikro çatlakları; üretim, nakliye ve kurulum aşamalarında ortaya çıkabilir. Bu çatlaklar ilk kurulum ve elektrik üretimi sırasında etkisini göstermese de ilerleyen dönemlerde çatlak boyutlarının artmasıyla pano veriminin düşmesine neden olabilir. Güneş pillerindeki çatlaklar, kötü lehimlenmiş bağlantılar ve uyumsuzluklar gibi herhangi bir kusur, daha yüksek dirence neden olur ve uzun vadede

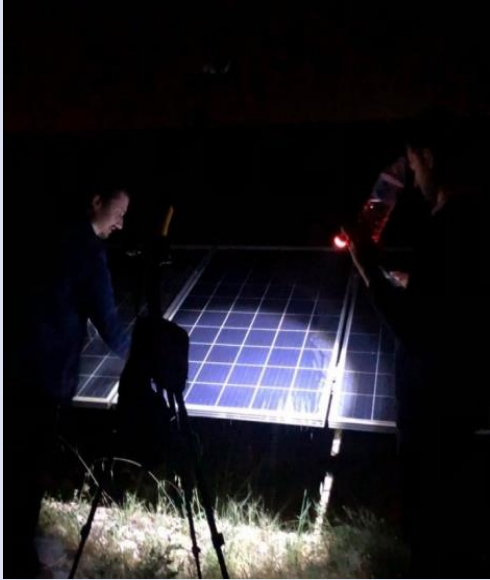
sıcak noktalar haline gelir. Geceleri elektrolüminesans kameralarla tipik bir EL test uygulaması Resim 3'te gösterilmektedir. Resim 4'te hata dağılımları gösterilmiştir, bu çalışma için 6 adet çatlak hatası, 2 adet lehimleme hatası tespit edilmiştir, diğer hatalar 0 adettir. Elektrolüminesans görüntüleme, PV modüllerin yaydığı üst kızılötesi dalga boyundaki ışığı analiz ederek modülü
