Assessment of Halkapınar Water Pump Station for its conservation as industrial heritage

İdil Ece Şener¹, ORCID: 0000-0002-4067-4144
Başak İpekoğlu², ORCID: 0000-0001-7747-6670

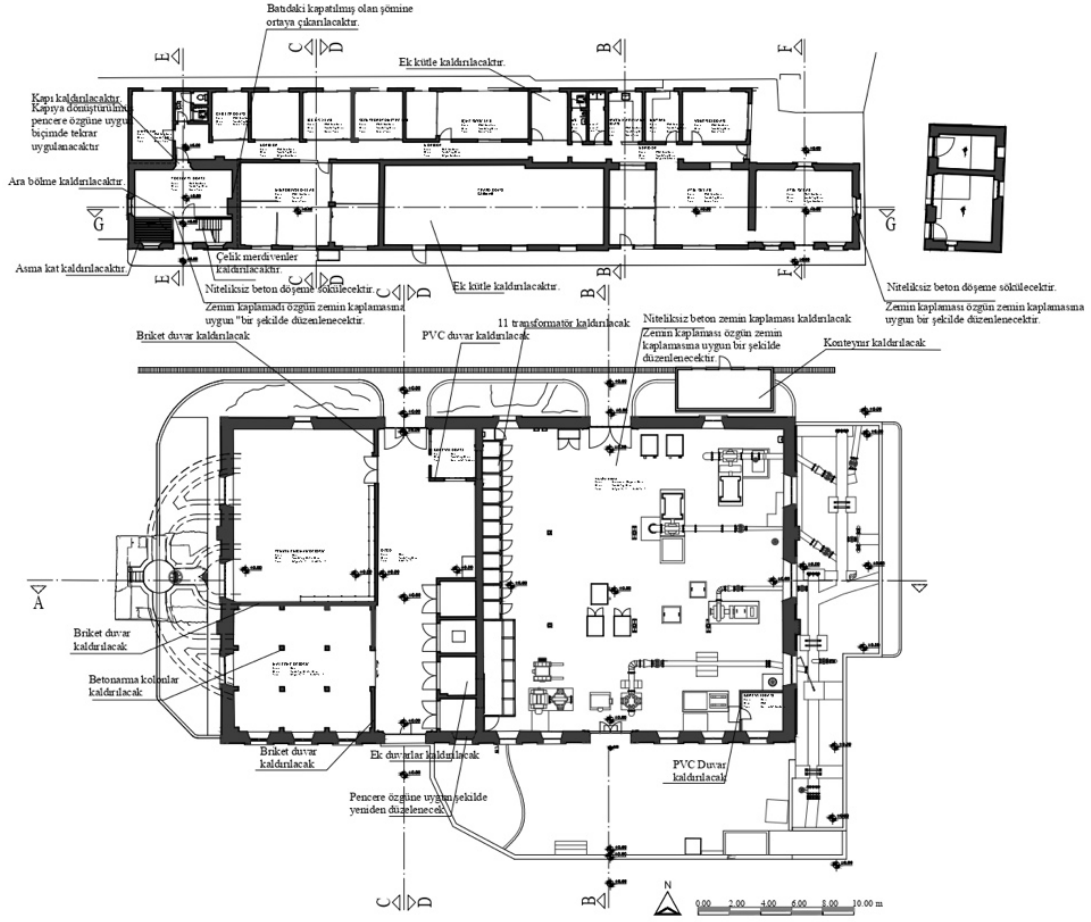
Şekil 26. Halkapınar Su Pompa İstasyonu, müdahale kararları, plan (Şener, 2019)

- Pompa binası kazan dairesine sonradan eklenmiş olan briket duvarlar, yapının özgün plan şemasını bozması, kullanılan malzemelerin yapıyla uyumsuz ve niteliksiz ekler olması sebebiyle kaldırılmalıdır. Ancak, eski kazanların yok olması sebebiyle sergilenmesi mümkün değildir. Bu nedenle, kazan dairesi mekânının, yapının tarihi ve özgün kullanımı hakkında bilgi veren sunumların izlenebileceği, dışarıdan gelen ziyaretçilerin de yararlanabileceği bir görsel-işitsel/audio-visual hizmet sağlayan mekân olarak işlevlendirilmesi önerilmiştir (Şekil 28). Yapının belirli günler ziyarete açılması, ziyaretçilere yapının tanıtılması önerilmiştir.

- Yapıya sonradan eklenmiş olan ve günümüzde kullanılmayan makine dairesindeki on bir adet trafo ve kazan dairesinde bulunan dört adet trafo kaldırılmalıdır (Şekil 26 ve Şekil 27).

- Makine dairesi bölümünde çalışanlar için yapılmış olan PVC bölme kaldırılmalıdır. Bu bölüm yerine, çalışanlar için çağdaş bir ek olacak şekilde yapıyla uyumlu ve sökülebilir malzemelerden yeni bir bölüm düzenlenmelidir (Şekil 26 ve Şekil 27).

- Yapının güney cephesinde orta üçlü pencere grubunun batısında kalan, taşlarla kapatılarak doldurulmuş pencere açıklığının açılarak, yapıdaki diğer özgün pencerelerde görülen ahşap doğramalara benzer detayda ahşap doğrama yapılmalıdır (Şekil 26 ve Şekil 27).

- Ana yapıyı iki bölüme ayıran duvar üzerinde bir kısmı görünen ancak bir kısmı sonradan yerleştirilmiş ancak günümüzde kullanılmayan trafolar ve niteliksiz eklerle kapatılmış olan yapının 1898 yılına ait plan çizimlerinde görülen kapılar açılmalı, özgün doğramalar korunmalı, hasarlı kısımları özgün doğramalarda görülen ahşap doğramalara benzer detayda ahşap doğrama ile değiştirilmelidir (Şekil 26 ve Şekil 27).
