# Eski Van Şehri Kaya Çelebi Camii Onarımı Hakkında Bir Araştırma\*

## A Survey on Renovation of Kaya Çelebi Mosque, Old City of Van

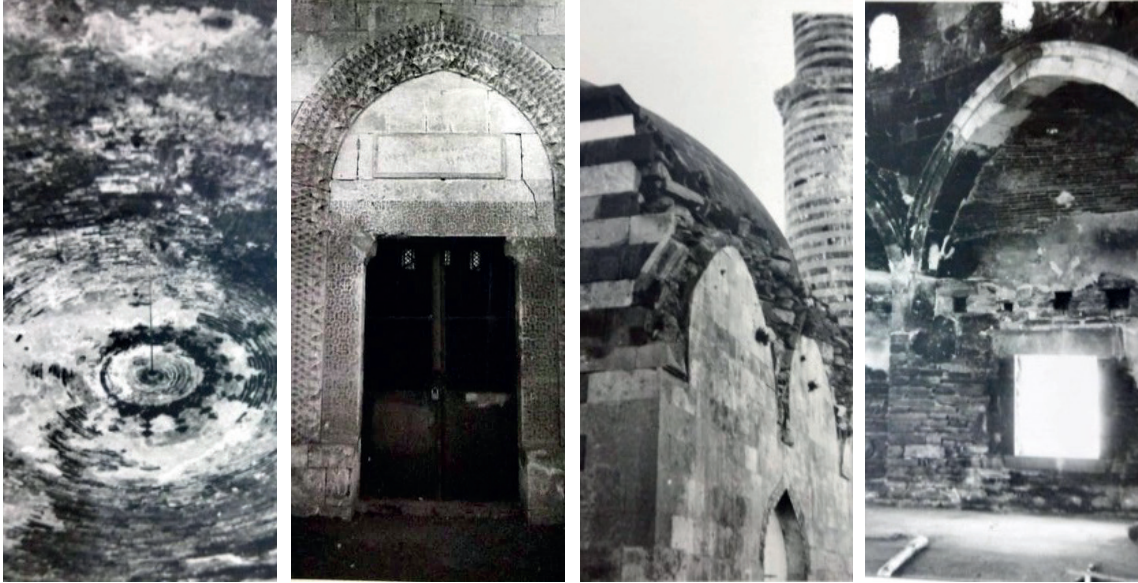
Fotoğraf 33-36: Kaya Çelebi Camii 1970 Yılı Onarım Öncesi Görünüşleri (Van K.V.K.B.K.M. Arşivi)

1915-71 yılları arası kendi kaderine terk edilen yapının, kar, yağmur ve doğanın diğer olumsuz etkilerinin yanı sıra defincilerin tahribatı sonucunda kubbe örtü sistemi, minaresinin bir bölümü ile son cemaat kısmı tamamıyla yıkılmıştır (Fotoğraf 33-38). İlk kez 1971 yılında onarım çalışmaları Vakıflar Bölge Müdürlüğü Abide Yapı İşleri Dairesi tarafından yapılmıştır.

Yüksek Mimar Orhan Cezmi Tuncer ve Restorasyon Teknisyeni Ahmet Akseki' hazırladıkları Abide ve Eski Eser Onarım Fişindeki yazılı metinde belirtilen caminin tahrip olan beden duvarları, örtü sistemi, minare, son cemaat bölümü onarılmış ve cami çevresi koruma duvarı ile çevrelenmiştir. Tüm onarımlarda harç ve sıvalarda çimento kullanılmıştır. Ayrıca son cemaat bölümündeki sütunlar betonarme olarak yapılmış ve imitasyon harç ile sıvanmıştır. 1971-72 yıllarında yapılan onarım çalışmalarından sonrasında cemaati olmadığı için ibadete açılmamıştır.

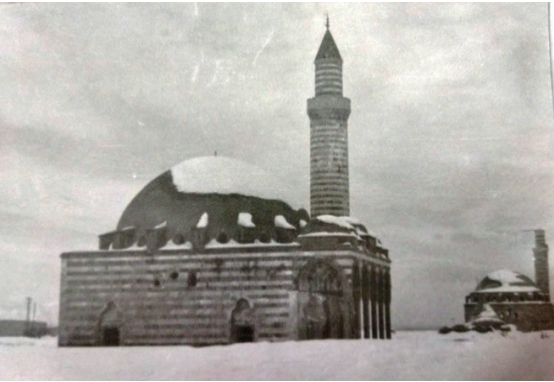
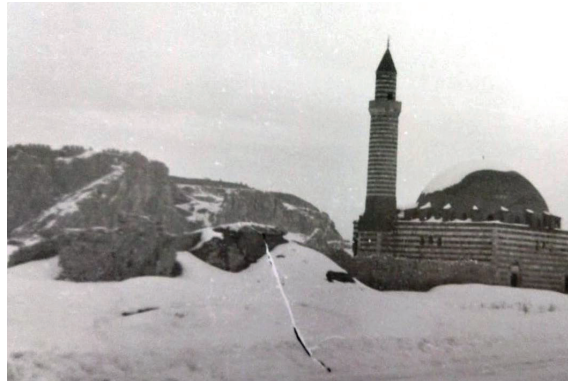
Kaya Çelebi Camii, 1972 yılında onarım çalışmalarından sonra kullanılmadığı için yapının hem iç mekânında hem de dış yapısında nem, rutubet ve doğanın diğer olumsuz etkileri sonucunda tahribatlar oluşmuştur.

**Fotoğraf 39, 40:** Kaya Çelebi Camii 1990 Yılı Onarım Öncesi Görünüşleri (Van K.V.K.B.K.M. Arşivi)

1990-92 yılları arasında yeniden onarım çalışmaları Bitlis Vakıflar Bölge Müdürlüğü tarafından başlatılmıştır. Onarımlarda camiye ait tüm kapı ve pencere doğramaları yenilenmiş, beden duvarları, kubbe, son cemaat bölümü ve minare onarımı yapılmıştır.

Onarım çalışmalarının onarım teknik niteliği ve detayı hakkında Bitlis Vakıflar Bölge Müdürlüğü ve Van Kültür Varlıklarının Koruma Bölge Kurul Müdürlüğü'nde herhangi bir veriye rastlanmamıştır. Yapılan onarımlar sonucunda Kaya Çelebi Camii 1993 yılında ibadete açılmıştır (Fotoğraf 39, 40).

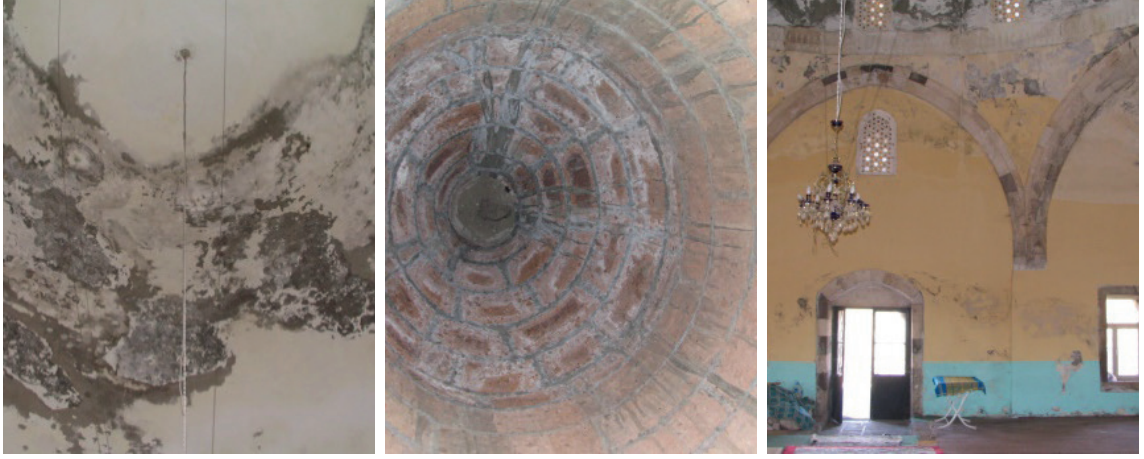
**Fotoğraf 41-43:** Kaya Çelebi Camii 1990 Yılı İç Mekân Onarım Görünüşleri (Kaynak: Ş. Öztürk, 2007)

Kaya Çelebi Camii, 2008-11 yılları arasındaki onarım çalışmaları Bitlis Vakıflar Bölge Müdürlüğü tarafından başlatılmıştır. Bu kapsamda öncelikle yapının koruma amaçlı mimari projeleri hazırlanarak ilgili bölge koruma kurulu tarafından onaylanmıştır. Hazırlanan koruma projesi kapsamında yapının dış beden duvarları, yonu taş kaplamalı örtü sistemi, minare, son cemaat bölümü avlu zemin kaplaması-çevre duvarı ile yapının iç mekânının bakım ve onarımı yapılmıştır (Fotoğraf 41-43).

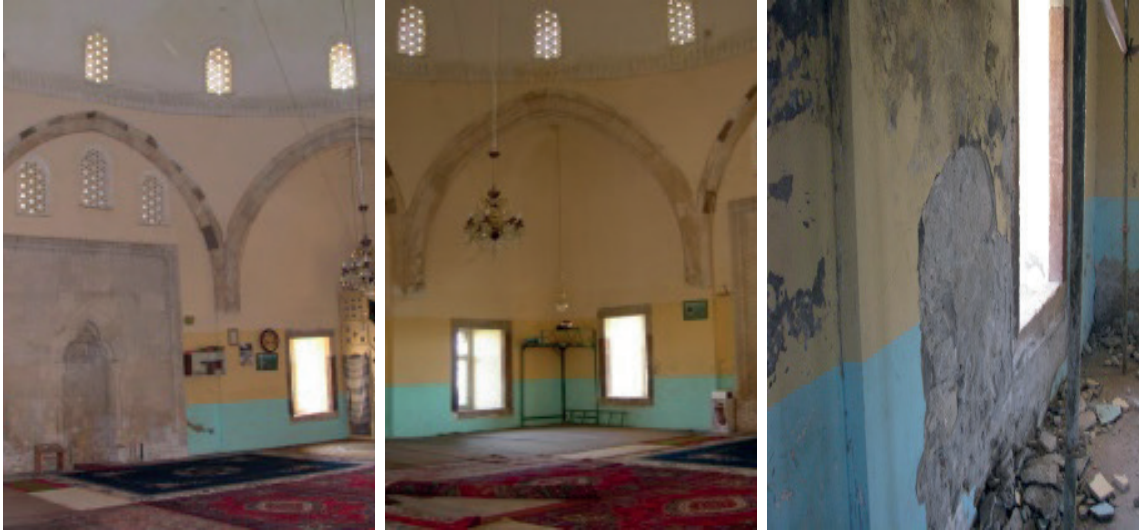
**Fotoğraf 44- 46:** Kaya Çelebi Camii 1990 Yılı İç Mekân Onarım Görünüşleri (Kaynak: Ş. Öztürk, 2007)

Ayrıca 1970 ve 1990 yıllarındaki onarım çalışmalarında kullanılan çimento katkılı harçların beden duvarı, iç-dış zemin kaplaması, kubbe yapımı tüm derzler ve sıvalar raspalanarak yerine kireç katkılı Horasan harç kullanılmıştır. Yapılan onarımlar sonucunda Kaya Çelebi Camii, 2011 yılında ibadete açılmıştır (Fotoğraf 44-46).

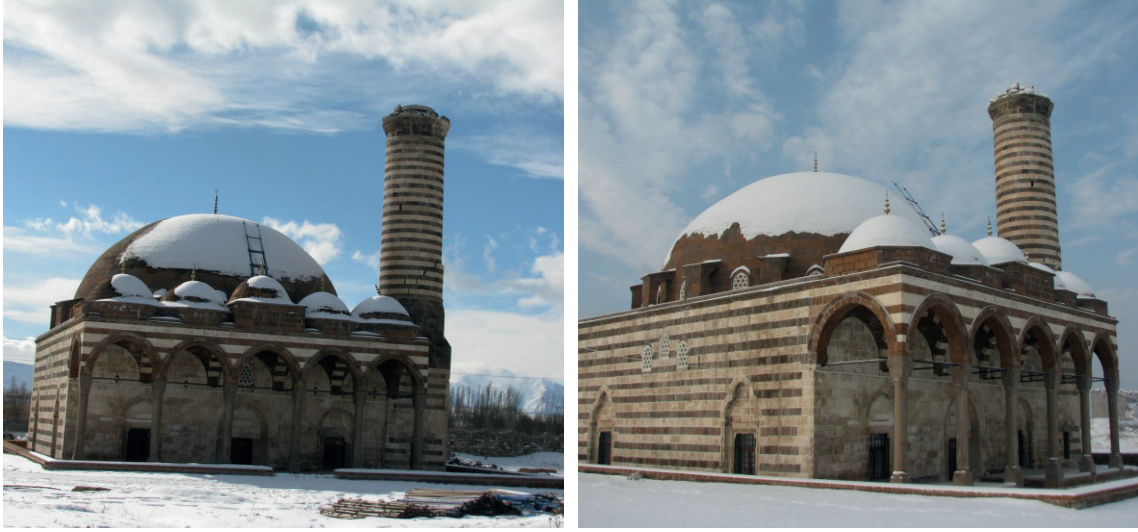
Kaya Çelebi Camii, 2011 yılı onarımından sonra ibadete açılmıştır. Ekim ayında Van'da meydana gelen ilk 7,2 büyüklüğündeki depremde yapı az hasarlı olarak etkilenmiştir. Ancak 2011 Kasım ayında oluşan 5,6 büyüklüğündeki ikinci depremde yapıyı ağır hasar almıştır.

**Fotoğraf 47, 48:** Kaya Çelebi Camii Kuzey ve Kuzeydoğu Görünüşleri (Kaynak: Ş. Öztürk, 2011)

Yapının ana kubbesi, beden duvarlarının bir bölümü, minare ve son cemaat bölümü ağır hasarlıdır (Öztürk, Bekiroğlu, 2013: 223; Öztürk-Yeğin, 2012: 235-246). Yapıda oluşan çatlak ve yarıklardan dolayı yapı içerisinde ve çevresinde can güvenliğini sağlamak amacıyla gerekli önlemler Vakıflar Bölge Müdürlüğü ve Van Valiliği tarafından alınmıştır (Fotoğraf 47,48). Kaya Çelebi Camii, koruma amaçlı mimari ve statik projeleri konusunda uzman akademik öğretim üyeleri tarafından hazırlanmıştır (Bayraktar, 2014: 1-35), (Çizim 19, 20).

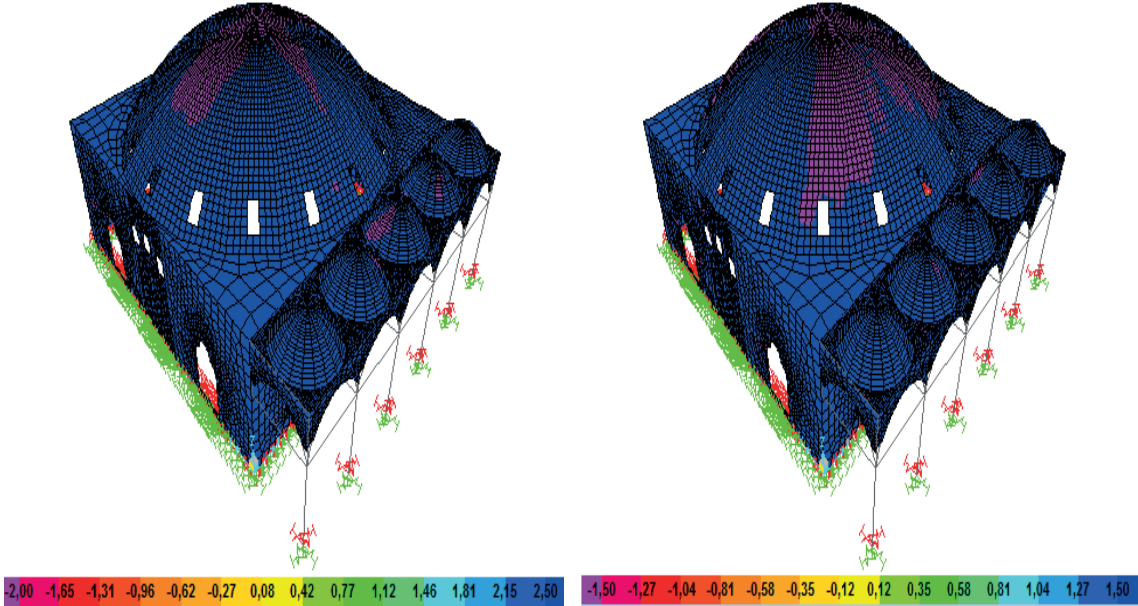
**Çizim 19, 20:** Kaya Çelebi Camii'nin Deprem Yüklerinin Yapısal Analiz Diyagramları (Kaynak: A. Bayraktar, 2012)

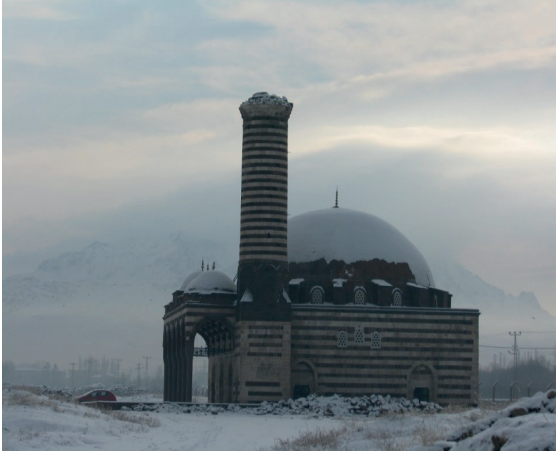
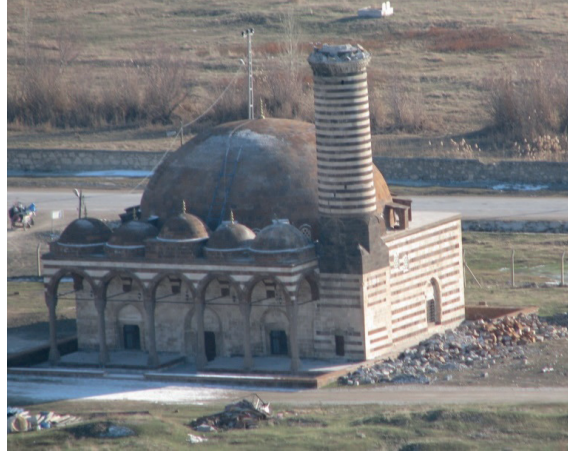
**Fotoğraf 49, 50:** Kaya Çelebi Camii Deprem Sonrası Görünüşleri (Kaynak: Ş. Öztürk, 2011)

2011 depreminin ikinci 5,6 büyüklüğündeki etkisi ile ağır hasarlı olarak etkilenince Van Valiliği ve Bitlis Vakıflar Bölge Müdürlüğü'nce yapının kubbe, mihrap, minare, beden duvarları ve son cemaat bölümlerinin askıya alınmasıyla çalışmalar başlatılmıştır (Öztürk-Yeğin, 2012: 235-246).

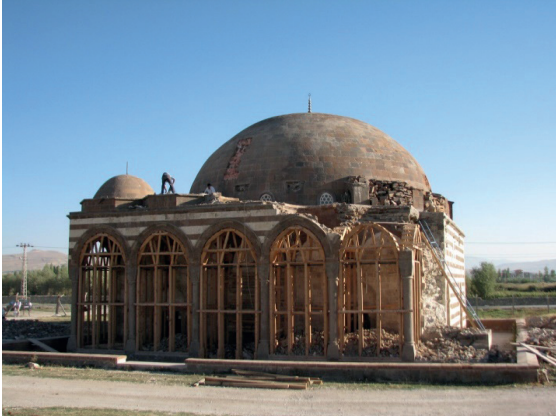
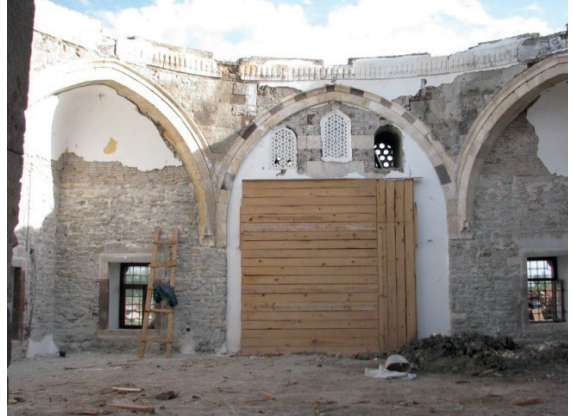
**Fotoğraf 51, 52:** Kaya Çelebi Camii Deprem Sonrası Görünüşleri (Kaynak: Ş. Öztürk, 2011)

Bu amaçla ahşap dikmeler yardımıyla konusunda uzmanların gözetiminde kış şartlarında gerekli çalışmalar yapılarak tamamlanmıştır. Yapılan askıya alma ve sökme çalışmalarında dekoratif olarak zengin süslemeye sahip mihrabın zarar görmemesi için mihrap yüzeyi tamamen ahşap koruyucu latalar ile koruma altına alınmıştır (Fotoğraf 52).

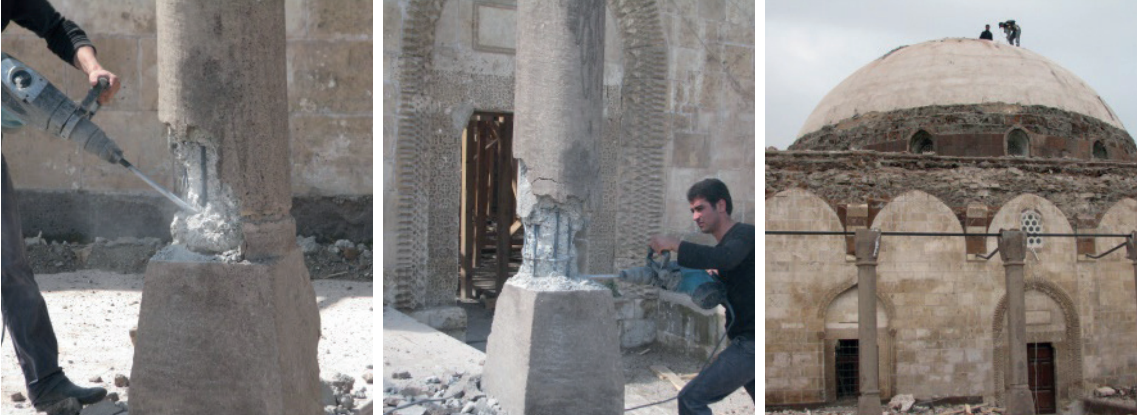
1971-72 yıllarındaki onarımlarda son cemaat bölümündeki betonarme olarak inşa edilen sütunlar ve kubbeler ağır hasarlı olduklarından sökümleri yapılmıştır.

Fotoğraf 62-64: Kaya Çelebi Camii Deprem Sonrası Söküm Çalışma Görünüşleri (Kaynak: Ş. Öztürk, 2011)

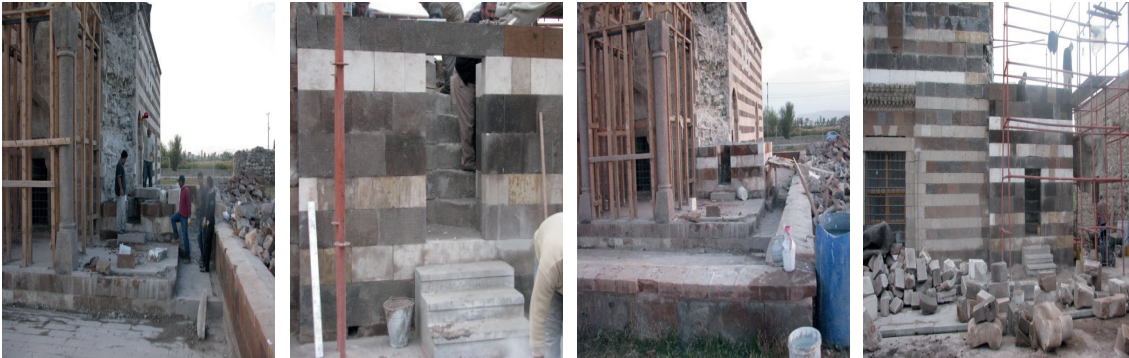
Fotoğraf 65-68: Kaya Çelebi Camii Minare Onarım Görünüşleri (Kaynak: Ş. Öztürk, 2011)

Yaşanan Van depreminden sonra ağır hasar gören Kaya Çelebi Camii'nde onarım çalışmaları yapılmıştır. Onarım çalışmalarına öncelikle yapının kuzeybatı bölümünde yer alan kare kaide üzerinde yükselen minareden başlatılmıştır.
