6 Şubat 2023 Depremlerinde Gözlenen Betonarme Binalardaki Sorunların Hiyerarşik Bir Üçgen ile Açıklanması

Halit Cenan MERTOL¹

Explanation of the Problems in Reinforced Concrete Buildings Observed in the February 6th, 2023 Earthquakes with a Hierarchical Triangle

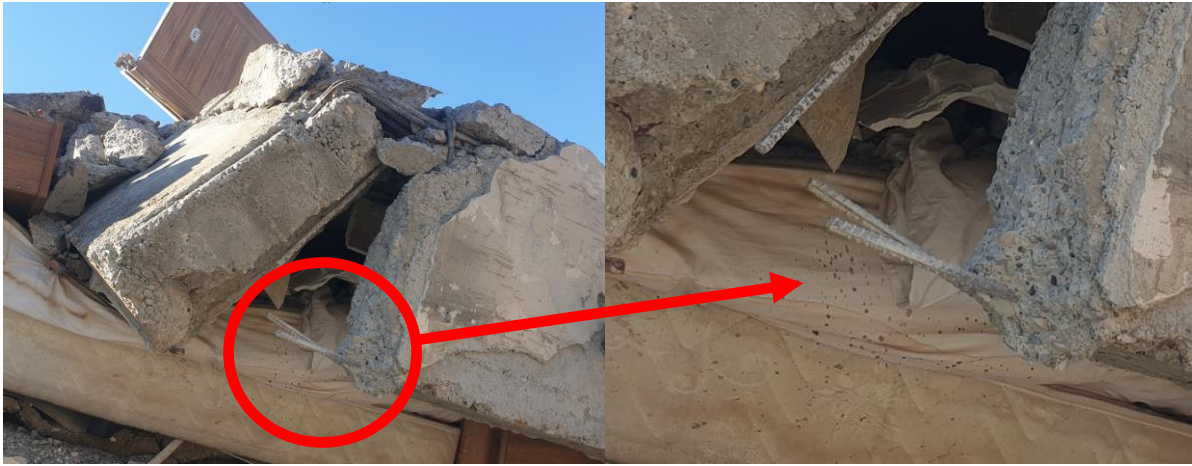
Şekil 5. Yetersiz kenetlenme boyu (Kahramanmaraş)

Kirişlerden gelen boyuna donatılar kolonlara yeterli bir şekilde ankre edilmelidir. Bu ankraji sağlamak için, kenar kolonlara saplanan kirişlerin boyuna donatıları, kolonların içlerine doğru bükülür (Şekil 4-a). Bu konudaki yanlış uygulama ise, kirişlerin boyuna donatılarının kolonun içine bükülmeden, kolonun içinde bir süre devam ettirilip sonlandırılmasıdır. Bu yanlış uygulama Şekil 4-b'de gösterilmiştir. Bu durumda deprem yükleri altında binanın kirişlerinin boyuna donatıları, kolonlardan sıyrılarak ayrılır ve yapının bütünlüğünün kaybolmasına (yıkılmasına) neden olur (Şekil 4-c). Donatıları yeterli kenetlenme boyuna sahip olmayan yapılar Şekil 3'te gösterilen üçgenin en alt basamağını oluşturmaktadır. Bu tip yapılar deprem süresinin ilk birkaç saniyesinde yıkılabilmektedir. Bu tip yapılarda üçgenin diğer basamakları ile ilgili ne yapıldığının hiçbir önemi bulunmamaktadır. Bu basamakta bina zaten yıkılmıştır. Deprem bölgesindeki incelemeler sırasında bunun gibi yanlış uygulamalarla karşılaşmıştır. Bir örneği Şekil 5'te gösterilmiştir.

ABYYHY (1975)'te bulunan ve kiriş boyuna donatılarının bükülerek, kolon içine yeterli düzeyde ankre edilmesi ile ilgili görsel Şekil 6'da gösterilmiştir. Bu koşullar, bu yönetmelikten sonra çıkan yönetmeliklerde de bulunmaktadır. Yeterli kenetlenme boyu konusunda ABYYHY (1975)'te belirtilen gerektirmelerin sağlanması, bu depremlerde yetersiz kenetlenme boyu nedeniyle yıkılan binaların ayakta kalmasına neden olabilecekti.

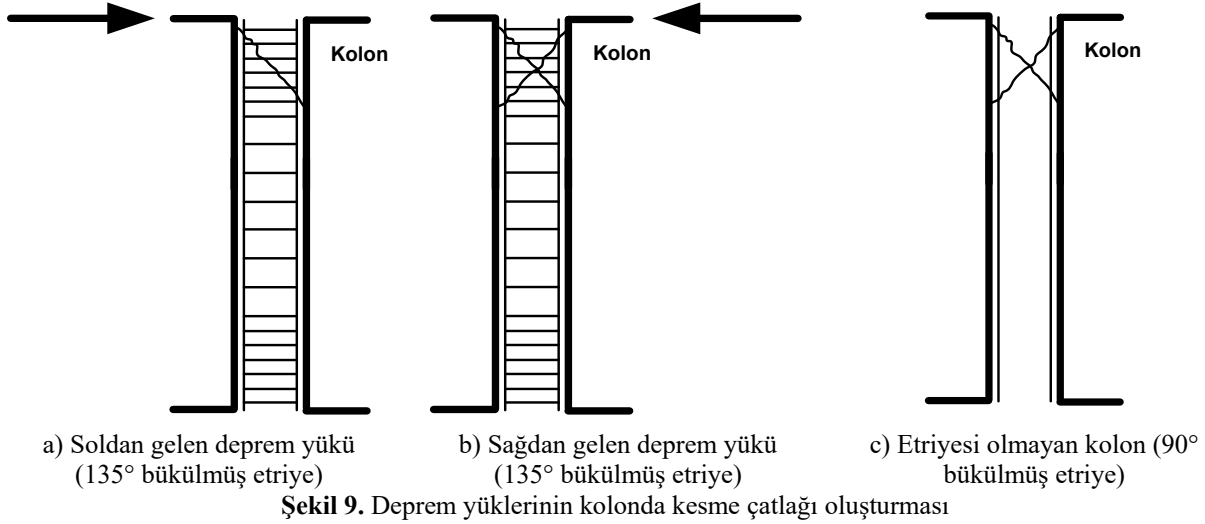
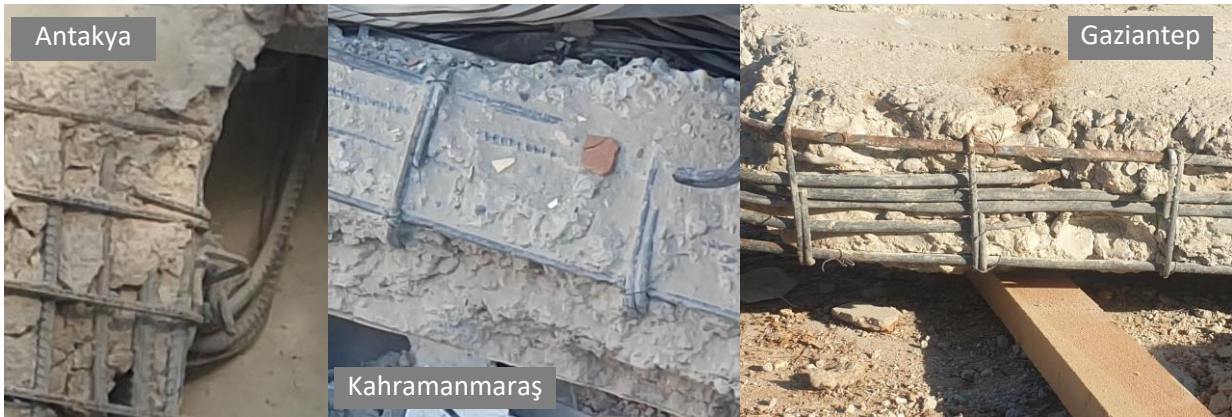
Şekil 10. Yıkılan binalardaki etriyelerin büküm şekillerinden örnekler

kuvvetini karşılayacak tek unsur etriyelerdir. Etriye bulunmayan veya etriye uçları 90° bükülmüş etriyelere sahip yapılarda, deprem nedeniyle kolonlarda oluşan kesme kuvvetleri karşılanamaz ve yapı yıkılır (Şekil 9-c). Deprem bölgesindeki incelemeler sırasında yıkılan binaların kolonlarının ve kirişlerinin hiçbirinde etriyelerin iki ucu da 135° büküldüğü görülmemiştir. Bu tipteki yanlış uygulamaların örnekleri Şekil 10'da gösterilmiştir.

ABYYHY (1975)'te bulunan ve etriye uçlarının kanca şeklinde bükülmesini anlatan görsel Şekil 11'de gösterilmiştir. Bu koşullar, bu yönetmelikten sonra çıkan yönetmeliklerde de bulunmaktadır. Etriye uçlarının 135° bükülmesi konusunda ABYYHY (1975)'te belirtilen gerektirmelerin sağlanması, bu depremlerde etriye uçlarının 90° bükülmesi nedeniyle yıkılan binaların ayakta kalmasına neden olabilecekti.

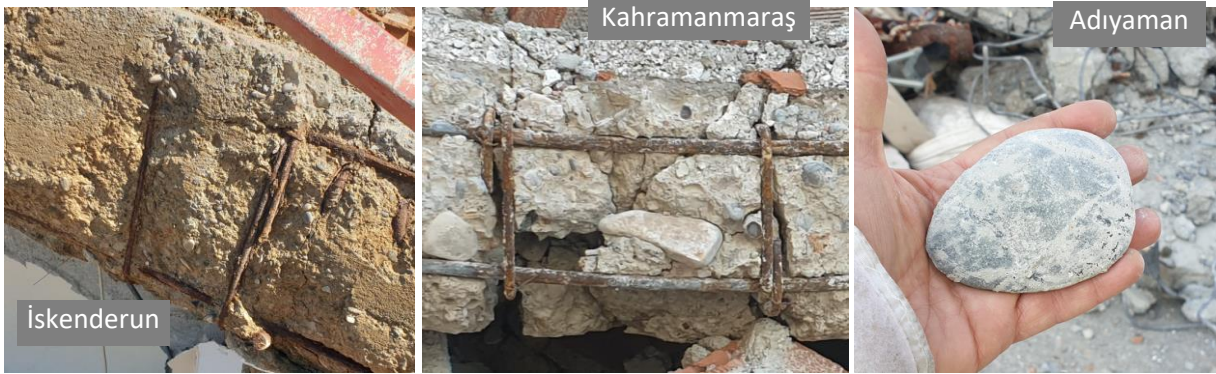
Şekil 12. Yıkılan bazı binalarda gözlenen beton kalitesi

Kahramanmaraş Depremlerinde yıkılan ve ağır hasar almış binalardaki yapısal elemanlarda beton kalitesinin istenilen nitelikte olmadığı gözlenmiştir. Saha ziyaretleri sırasında bazı binaların betonunda segregasyon, organik malzemeler, uygun olmayan gradasyon, vb. sorunlarla karşılaşmıştır. Betonda dairesel şekilli agregaların kullanımı, kırma taş agregaların kullanımına göre daha düşük aderansa neden olmaktadır (Neville, 2012). Özellikle dairesel agregalı betonun, kırma taş agregalı betona göre eğilme dayanımını daha düşüktür (ACI, 2023). Çok iri agrega kullanımı, betonun çekme dayanımını oldukça düşürebilmektedir (Tsiskreli ve Dzhvkhidze, 1970). Bölgedeki binaların bazılarında dairesel şekilli agregaların 50 mm çapından daha büyük olduğu belirlenmiştir. Bazı binalara ait beton kaliteleri ve iri agrega olarak kullanılan taş parçası Şekil 12’de gösterilmiştir.

ABYYHY (1975)’te mesken amaçlı kullanılan binalar için asgari beton basınç dayanımı belirlenmemiştir. Ancak tasarımda belirlenen beton basınç dayanımının aynısının inşa sırasında da kullanılması gerekmektedir. Sonraki yıllarda, deprem bölgelerindeki tüm binalar için asgari beton basınç dayanımı ABYYHY (1998)’e göre 16 MPa, DBYBHY (2007)’ye göre 20 MPa ve TBDY (2018)’e göre 25 MPa olarak belirlenmiştir.

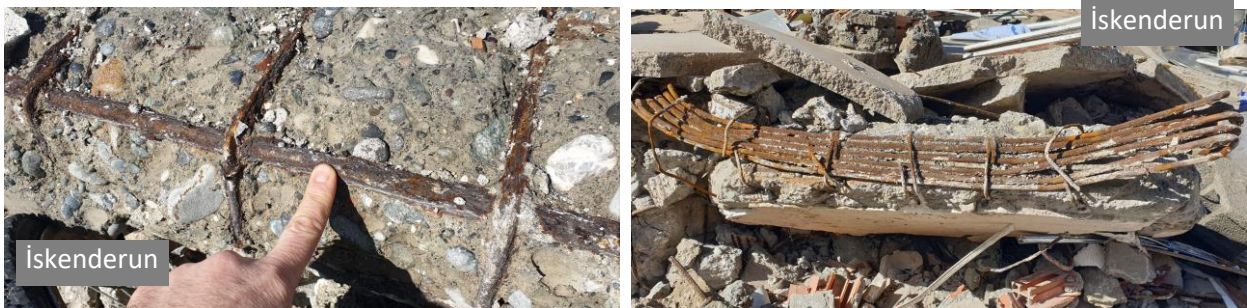
Şekil 13. Yıkılan bazı binalarda gözlenen çelik donatılar

Yıkılan veya ağır hasar almış binaların bazılarında donatının aşırı korozyona uğradığı görülmüştür. Korozyona uğrayan donatının (malzeme kaybindan dolayı) etkili kesit alanı küçülmektedir. Bu nedenle, tasarım sırasında hesaplanan çekme kuvvetlerini karşılama konusunda keside yerleştirilen donatı miktarı yetersiz kalmaktadır. Korozyona uğramış donatısı bulunan bir binanın yapısal eleman detayı Şekil 13-a’da gösterilmiştir.

a) Donatının aşırı korozyonu

a) Yetersiz donatı aralığı

Her bir çelik donatının çevresi yeteri kadar beton örtüsü ile kaplanmalıdır. Bu beton örtüsü hem donatıya gerekli aderansı, hem de donatının dış etkenlerden korunmasını sağlar. Çelik donatılar yeteri kadar beton ile kaplanmaz ise, donatı tasarım sırasında hesaplanan çekme kuvvetlerini karşılayacak düzeyde deformasyona uğrayamaz ve bu nedenle yetersiz kalır (Döndüren ve diğerleri, 2006). Yıkılan bir binanın enkazından çıkarılan yapısal elemandaki uygun olmayan donatı düzenlemeleri Şekil 13-b’de gösterilmiştir.

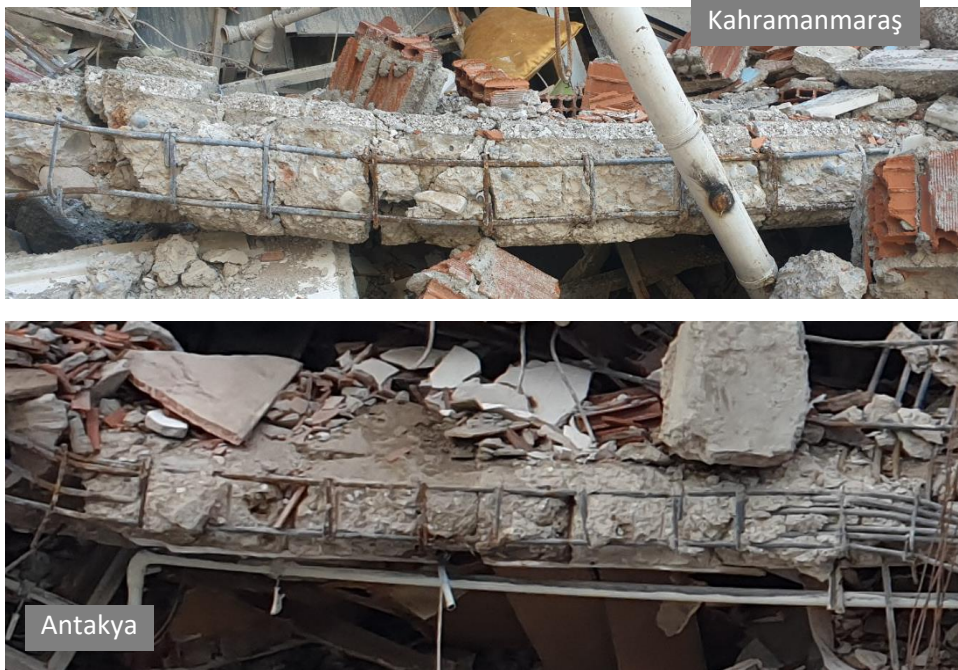
Şekil 14. Yıkılan bazı binalardaki yapısal elemanlarında sarılma bölgesi bulunmaması

Yeterli kenetlenme boyuna sahip olan, etriye uçlarının 135° büküldüğü ve malzeme ile ilgili sorunları bulunmayan yapılar, Şekil 3’te gösterilen üçgenin alttan üç basamağını sağlamıştır. Bir üst basamak olan, kolonlardaki ve kirişlerdeki sarılma bölgeleri bu bölümde ele alınmıştır. Deprem kuvvetleri altında yapısal elemanlardan kolon ve kirişlerin sonları en yüksek etkilere maruz kalmaktadır. Bu nedenle, kolonların alt ve üst ile kirişlerin sağ ve sol uçlarında etriye aralıkları, elemanların orta bölgelerine göre daha sık bir şekilde imal edilirler. Gelen yüksek yükler altında kolon ve kirişlerin uç bölgeleri kabuk betonunu kaybedecektir. Ancak, etriye sıklaştırılması yapılan sarılma bölgelerinde çekirdek betonu halen yerinde kalacak, sargılamının etkisi ile çekirdek betonun dayanımı artacak ve yapısal eleman yükleri taşımaya devam edecektir. Bu bölgelere “sarılma bölgeleri” denilmektedir. Bu depremlerde yıkılan bazı binaların sarılma bölgesi bulunmayan yapısal elemanlardaki donatı düzenlemeleri Şekil 14’te gösterilmiştir.

ABYYHY (1975)’te bulunan ve kolon ve kiriş sarılma bölgelerini anlatan görsel Şekil 15’te gösterilmiştir. Bu koşullar, bu yönetmelikten sonra çıkan yönetmeliklerde de bulunmaktadır. Kolon ve kiriş sarılma bölgeleri konusunda ABYYHY (1975)’te belirtilen gerektirmelerin sağlanması, bu depremlerde sarılma bölgelerinin uygulanmaması nedeniyle yıkılan binaların ayakta kalmasına neden olabilecekti.

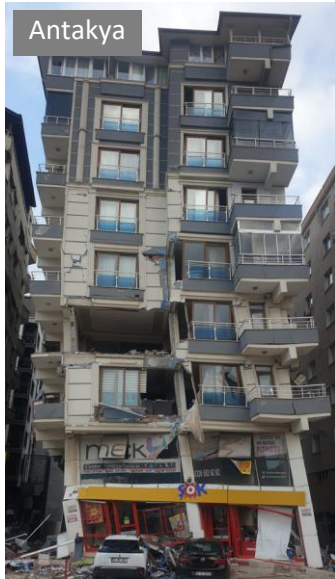
Binalar deprem yüklerine maruz kalınca, ilk önce birinci kat kolonların alt ucunda hasar oluşur ve bu bölgeler plastik mafsala dönüşür. Kolonları kirişlerden daha güçlü olan yapılarda, daha az güçlü elemanların (kirişlerin) sağ ve sol uçlarında hasar oluşur ve bu bölgeler de plastik mafsala dönüşür. Bu binalarda göçmenin gerçekleşebilmesi, yani çerçevesi sistemin mekanizmaya dönüşmesi için, binada bulunan bütün kirişlerin her iki ucunun da plastik mafsala dönüşmesi gerekmektedir (Şekil 16-a) (Işık ve Özdemir, 2016). Tüm kirişlerin uçlarının plastik mafsala dönüşmesi hem uzun bir süreçtir, hem de çok yüksek düzeyde enerji gerektirir. Bu nedenle, kolonları kirişlerden daha güçlü olan binalar deprem süresince yıkılmadan ve en yüksek enerjiyi sönmüleyerek ayakta kalabilirler. Ancak uçları mafsallaşan kirişlerin çekirdek betonunun yükleri taşımaya devam edebilmesi için, Şekil 3'te gösterilen üçgenin alttan dört basamağının (yeterli kenetlenme boyu, etriye uçlarının 135° bükülmesi, malzeme ile ilgili sorunlar ve sarılma bölgesi) mutlaka sağlanması gerekmektedir. Güçlü kiriş, daha güçlü kolon koşulunu sağlamış ve Kahramanmaraş Depremleri sırasında yıkılmamış ancak ağır hasar almış olan bir bina Şekil 17-a'da gösterilmiştir.

a) Kolonların kirişlerden daha güçlü olduğu bina

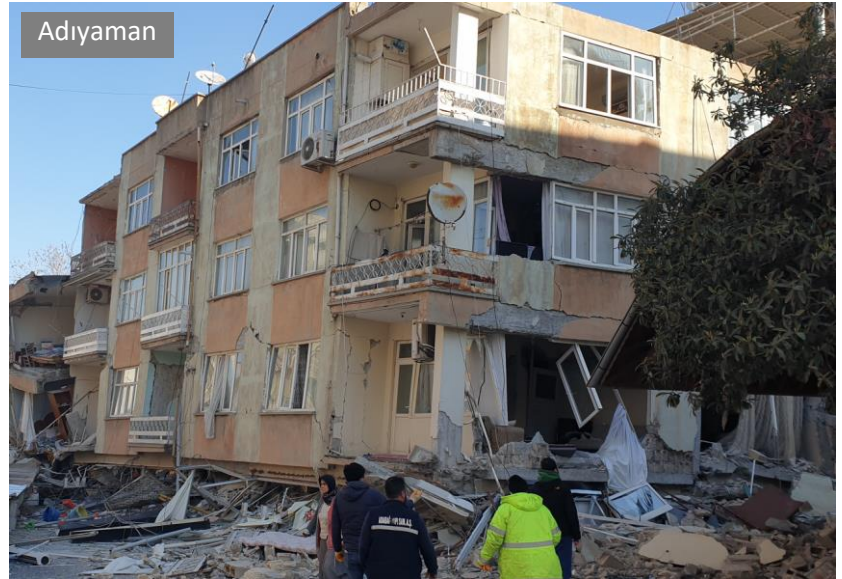
b) Alt katı göçen bina (kirişlerin kolonlarından daha güçlü olduğu bina)

Kirişlerin kolonlardan daha güçlü olduğu binalarda, birinci kat kolonlarının alt uçlarında hasar (plastik mafsal) oluşmasının ardından, daha az güçlü elemanlarda yani birinci kat kolonlarının üst uçlarında da hasar oluşur ve bu bölgeler de plastik mafsala dönüşür. Bu durumda çerçevesi sistemin en alt katı mekanizmaya dönüşür ve yapı bir kat aşağıya doğru yıkılır (Şekil 16-b). Henüz depremin başlarında daha istenilen düzeyde enerji sönmülmeyen bina göçmüş olur. Kirişleri kolonlarından daha güçlü olan ve Kahramanmaraş Depremleri sırasında yıkılmış olan bir bina Şekil 17-b'de gösterilmiştir.

Kirişlerin güçlü, kolonların kirişlerden daha güçlü olmaları koşulu ABYYHY (1975)'te bulunmamaktadır. Bu koşulun sağlanma gerekliliğinden ilk olarak ABYYHY (1998)'de bahsedilmiştir. Bu yönetmeliğe göre, kolonların kirişlerden en az %20 oranında daha güçlü olması gerekmektedir. Bu koşul, bu yönetmelikten sonra çıkan yönetmeliklerde de bulunmaktadır. Kolonların kirişlerden daha güçlü olmaları konusunda ABYYHY (1998)'de belirtilen gerektirmelerin sağlanması, bu depremlerde kirişlerin kolonlardan güçlü olması nedeniyle yıkılan binaların ayakta kalmasına neden olabilecekti.
