# Havacılık Sektöründe Kullanılan Karbon Fiber Takviyeli Polimer (CFRP) Kompozitlerin Tamiri

## Repair of Carbon Fiber Reinforced Plastic (CFRP) Materials Used in Aerospace Industry

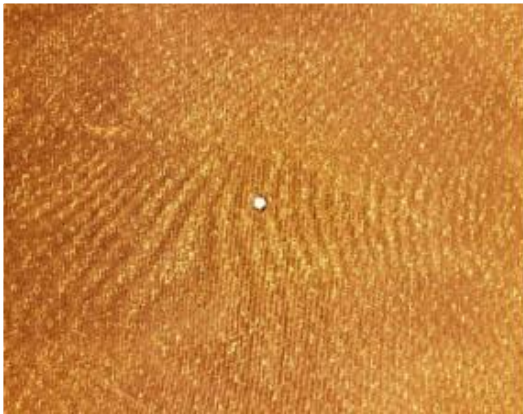
Hasar tipi, sivri bir cisimle darbeye bağlı bir yüzeyden diğer yüzeye penetre olmuş delik ve çevresindeki bölgede katmanlar arası ayrılma (delaminasyon) olarak belirlenmiştir. Şekil 6'da gösterilen hasarlı bölge temizlenmiş ardından açılı açma yöntemi uygulanmıştır. Dünyada yaygın olarak kullanılan tamir manuellere de belirtildiği ve uygulandığı üzere en uygun açılı olarak 1:20 oranında bir açma oranı ile sivriltilerek açılı açılan ve en alttaki kata kadar inen bu yöntem ile açılan parça Şekil 7'de gösterilmiştir. Açma işleminden sonra Şekil 8'de yüzey açılı bir şekilde temizlenmiştir. Daha sonra Şekil 9'da görüldüğü üzere kuru karbon fiber kumaş ile ıslak serim yapılarak tamir yapılmıştır.

Şekil 6: Hasarlı bölgenin görüntüsü

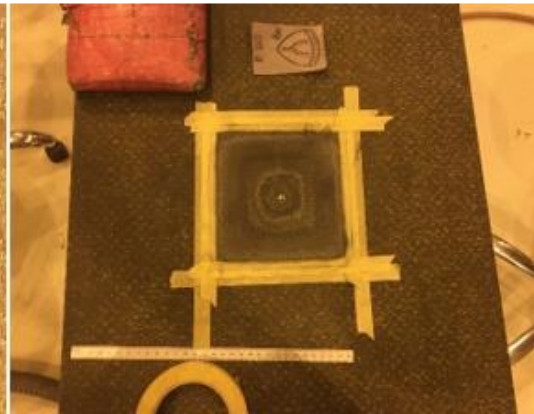
Şekil 7: Açılı açma yöntemiyle katların en alt kata kadar açılma görüntüsü

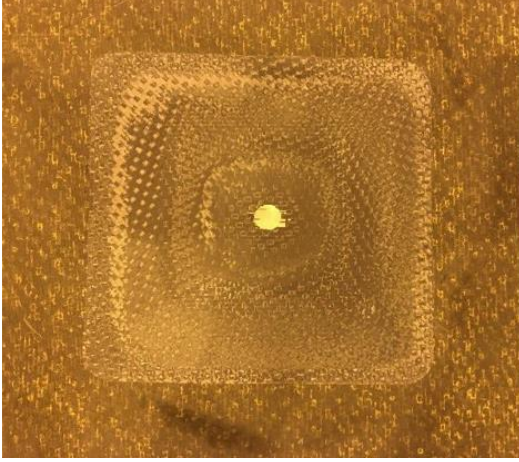
Şekil 8: Açılı açılarak temizlenen bölgenin görüntüsü

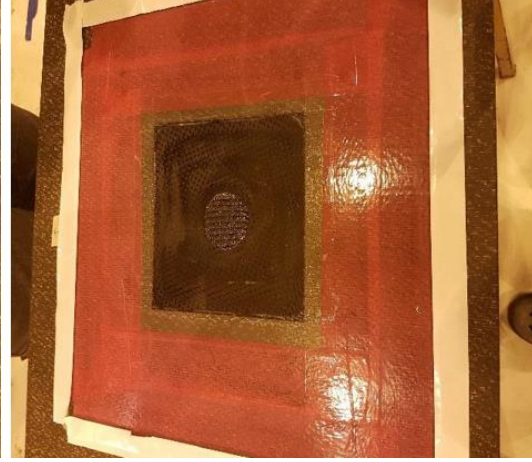
Şekil 9: Tamir uygulandıktan sonra hasarlı bölgeye ıslak serim yapılmış görüntüsü

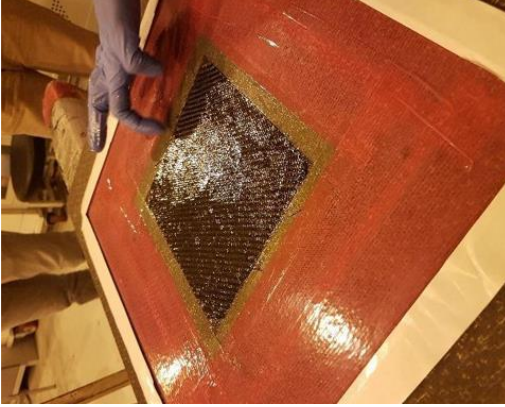
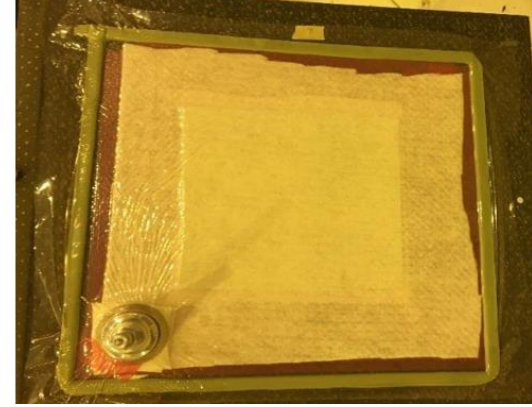
Şekil 10: Tamir uygulandıktan sonra hasarlı bölgenin vakuma alınmadan önceki görüntüsü

Şekil 11: Tamir uygulandıktan sonra hasarlı bölgenin vakuma alınmış görüntüsü

Serim işleminden sonra tamir yapılan bölgenin etrafına ayırıcı film serilmiş üzerine kalıp ayırıcı kimyasal kumaş serilmiştir. Ardından yüzey battaniyesi serilerek en dışa vakum torbası serilmiştir. Şekil 10 ve Şekil 11'de gösterildiği üzere tamir bölgesinin etrafında mesafe bırakarak sızdırmaz yapışkan macun çekilmiş ve vakum torbası bu macuna yapıştırılarak sızdırmazlık amaçlanmıştır.

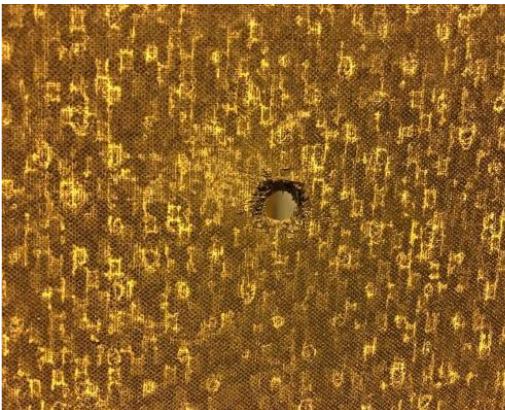
Şekil 12: Hasarlı bölgenin görüntüsü

İkinci olarak Şekil 12'de gösterildiği gibi basamak şeklinde açma yöntemi için hasarlı bölge temizlendi ve bu bölgeden itibaren 12,5mm yanlara açılarak önden ve arkadan açma olarak çift taraflı tamir uygulandı. Şekil 13'de görüldüğü üzere her bir açılan bölge ölçü alınıp, bantlanarak belirtildi.

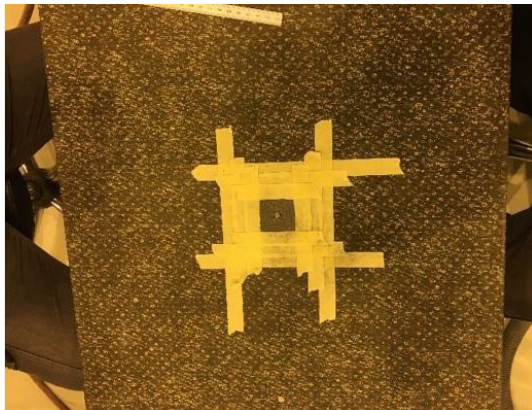
Şekil 13: Basamak şeklinde açma yöntemiyle katların en alt kata kadar açılma görüntüsü

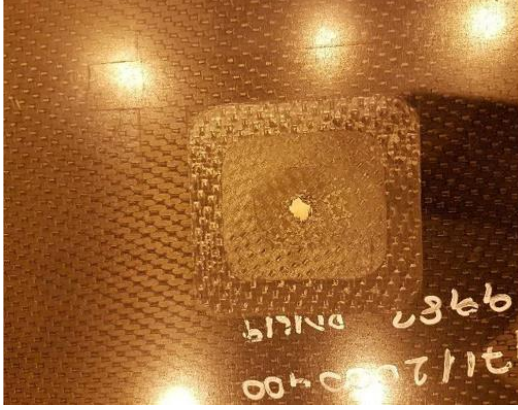
Şekil 14: Basamak şeklinde açma yönteminin arka yüzeyden açılma görüntüsü

Aynı işlem Şekil 14’da belirtildiği gibi arka yüzeyde de gerçekleştirildi. Açılan katlar daha sonra ön ve arka yüzeyde de karbon fiber kuru kumaş ile epoksi reçine emdirilerek ıslak serimle ana malzeme ile aynı yönde serim yapılarak tamir edildi. Şekil 15’de serim esnasında elde edilmiş tamir bölgesi görüntüsü bulunmaktadır.

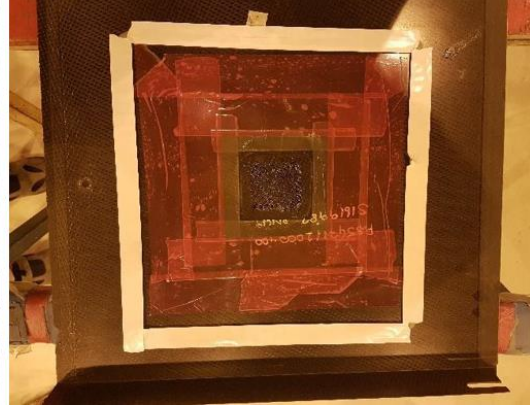
Şekil 15: Serim esnasındaki tamir görüntüsü

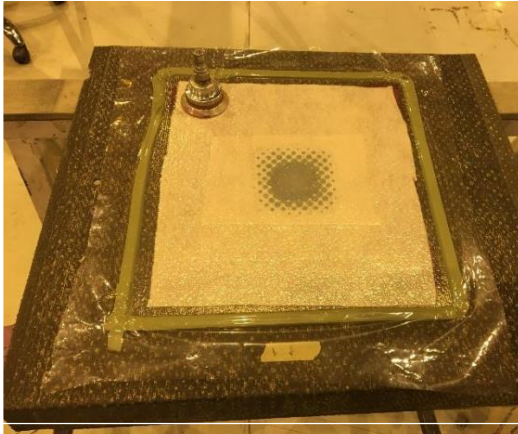
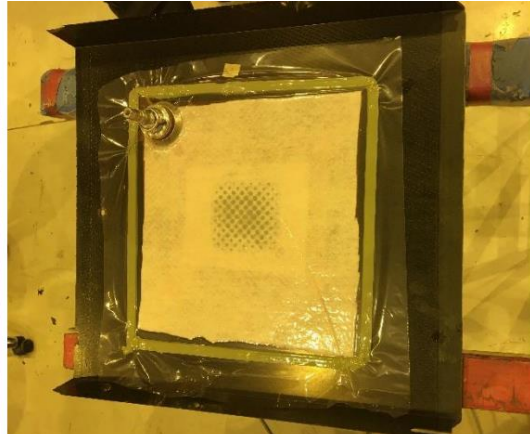
Şekil 16: Ön yüzeyde tamir uygulandıktan sonra hasarlı bölgenin vakuma alınmış görüntüsü

Şekil 17: Ön yüzeyde tamir uygulandıktan sonra hasarlı bölgenin vakuma alınmış görüntüsü

Serim işlemi tamamlandıktan sonra bu yöntemde de açılı açma yönteminde olduğu gibi ayırıcı film kullanılmıştır. Ayrıca kalıp ayırıcı kimyasal kumaş serilmiş, ardından yüzey battaniyesi serilerek vakum portu konulmuştur. Şekil 16 ve Şekil 17’de görüldüğü üzere vakum torbası yapışkan macun ile yapıştırılarak hem ön hem arka yüzeye aynı işlemler uygulanmıştır.

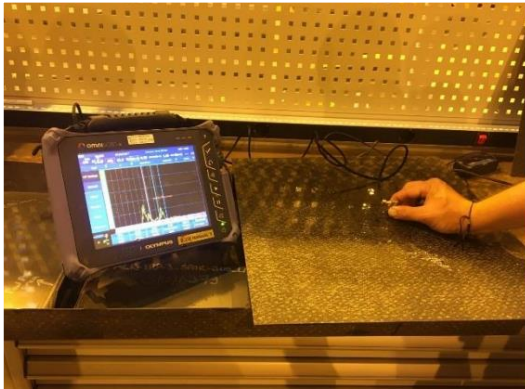
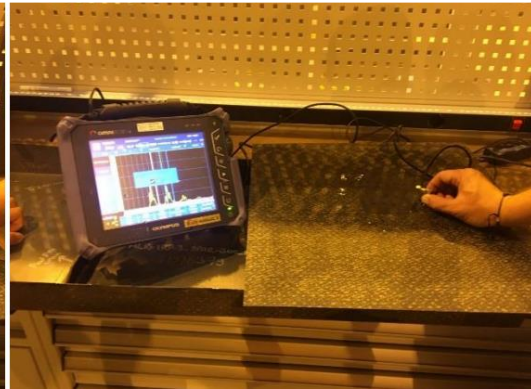
Şekil 18: Basamak şeklinde açma yöntemi ile yapılan tamire uygulanan darbe yankı metodu ile muayeneye ait görüntü

Şekil 19: Basamak şeklinde açma yöntemi ile yapılan tamire uygulanan darbe yankı metodu ile muayeneye ait görüntü

Arkadan ve önden açılarak iki tarafli yapılan bu tamirde katlar arasında boşluk kalmadığı ve tamir edilen bölgenin ana malzemeye yapısal olarak benzerliđi dikkat çekmiştir.

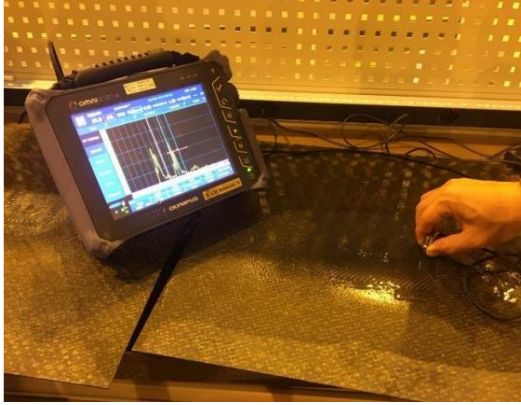
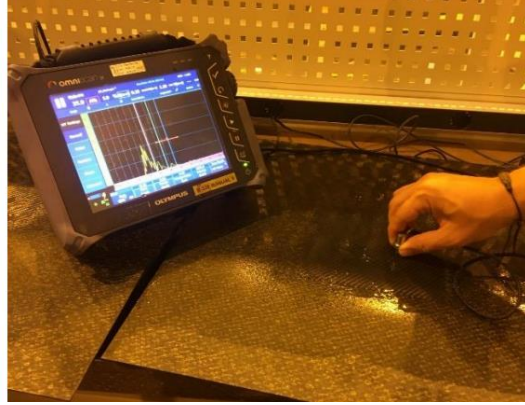
Şekil 20: Açılı açma yöntemi ile yapılan tamire uygulanan darbe yankı metodu ile muayeneye ait görüntü

Şekil 21: Açılı açma yöntemi ile yapılan tamire uygulanan darbe yankı metodu ile muayeneye ait görüntü

Bu tamir yöntemiyle yapılan bölgeye uygulanan muayene katların serim aşamasında aralarında delaminasyonlar gözlenmiş ve ana malzemeye yakın olmayan özellikte tamir bölgesi ortaya çıktığını göstermiştir.

Tahribatsız muayene sonucunda açılı açma yöntemiyle tamir yapılan parçanın tamir sonrası muayene kriterlerini karşılayamaması sonucunda muayeneden geçememesi, basamak şeklinde açma yöntemiyle tamir edilen parçanın ise kriterlere uyarak muayeneden geçtiği görülmüştür. Basamaklı açma yöntemi ile tamir uygulanan parçaya, parça kalınlığından dolayı iki taraflı açma yöntemi uygulanmıştır. Hem arka hem ön yüzden açılarak uygulanan bu tamirin her iki taraftan da vakuma alındığı için yapışma yüzeyi artmış ve delaminasyon probleminin büyük ölçüde önüne geçilmiştir. Diğer yandan ise açılı açma yöntemi uygulanan tamir bölgesi tek taraftan yapılmış olup yapışma yüzeyi büyük olduğu için vakum yetersiz kalmış ve delaminasyon gözlenmiştir.

Tamir sonrası yapışma hatasının olup olmadığı iki tamir yönteminde de tahribatsız muayene yöntemleriyle anlaşılabilir. Ultrasonik muayene sonucunda basamaklı açma yönteminin muayene kıstaslarına uygun olup muayeneden geçmesinde iki taraftan açma uygulanmasının büyük etkisi vardır [8]. İki taraflı yapılan vakumun yapışma yüzeyi üzerinde olumlu etkisi mevcuttur. Açılı açma yönteminde ise kalın parçalarda tek yüzeyden açılma yapıldığı için tamir yüzeyi artmakta, yapışma yüzeyi genişlemektedir. Bu problemi çözmek için vakuma alma işlemi her kat serimin de yapılabilir.

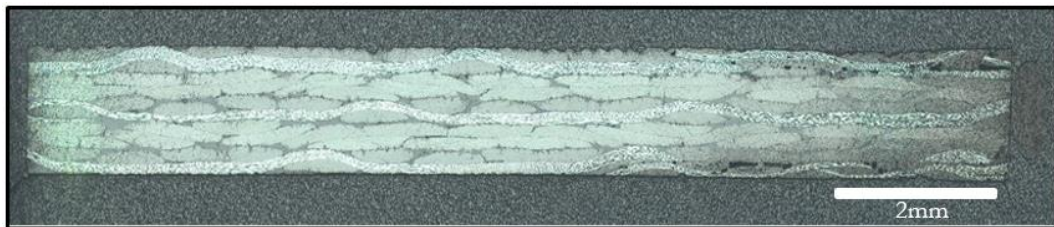
Her iki yöntemle tamir edilen parçalar için de delaminasyon olmayan bölgeden alınan örnekler optik mikroskop altında incelenmiş ve herhangi bir poroziteye rastlanmamıştır.

Şekil 22: Tahribatlı muayene sonucu kesilen açılı açma yöntemi ile tamir edilen parçanın optik mikroskop altındaki görüntüsü

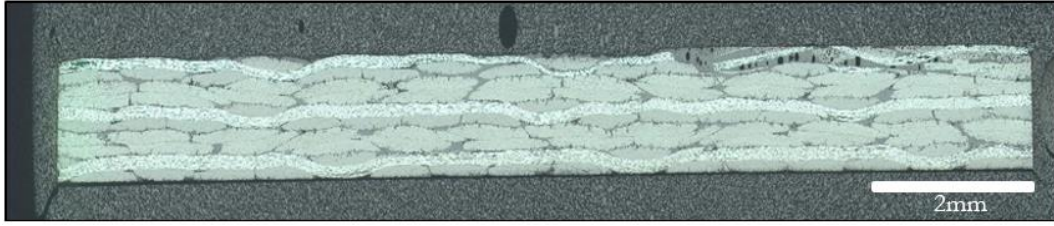
Şekil 23: Tahribatlı muayene sonucu kesilen basamak şeklinde yöntemi ile tamir edilen parçanın optik mikroskop altındaki görüntüsü
