GENERAL PROPERTIES AND SEISMIC PERFORMANCE OF HIGH RISK BUILDINGS IN OUR COUNTRY

Ahmet YAKUT - Barış BİNİCİ

Makale Türü: İnceleme
Geliş Tarihi: 03.05.2023
Kabul Tarihi: 12.06.2023
Yayın Tarihi: 31.07.2023
Yayın Sezonu: Temmuz 2023

ÜLKEMİZDEKİ RİSKLİ YAPILARIN GENEL ÖZELLİKLERİ VE DEPREM PERFORMANSI

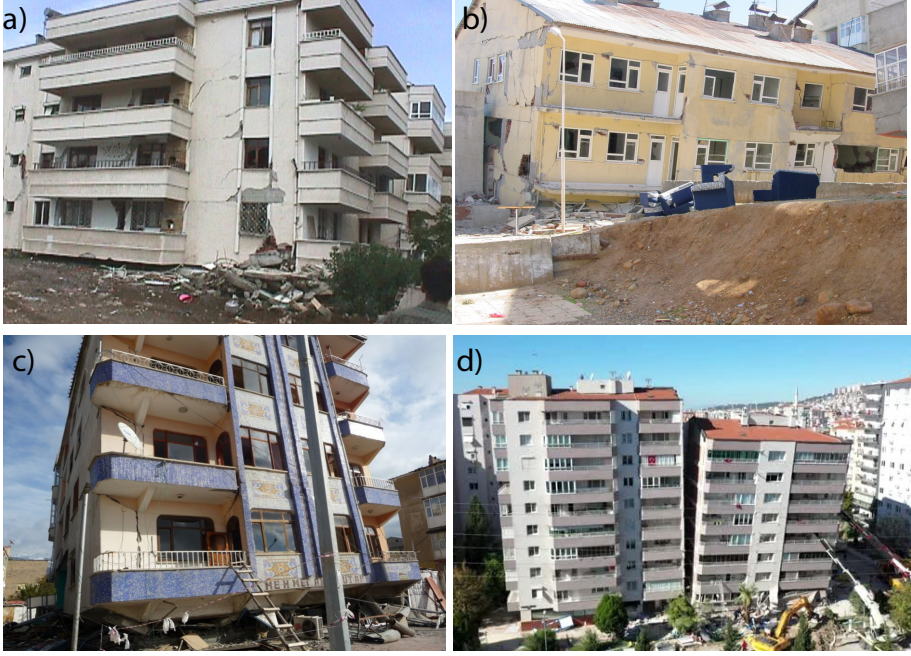
Ülkemizdeki yapı stokunda gözlenen en yaygın hasar yumuşak/zayıf kat nedeniyle meydana gelmektedir (Yakut v.d. 2022, ODTÜ 2023). Bina giriş katlarının diğer katlara göre daha yüksek olması ve/veya bu katın üst katlara göre mağaza olarak kullanılması amacıyla dolgu duvar bulunmaması nedeniyle, rijitlik ve dayanımının daha az olması bu tür hasarlara yol açmaktadır. Farklı depremlerde sıkça rastlanılan bu hasarın temel nedeni

tasarımda bu durumun dikkate alınmaması ve eleman uç bölgelerinde gerekli donatı detaylandırmasının yapılmamasıdır. Şekil 1’de geçmiş depremlerde gözlemlenen yumuşak kat/zayıf kat hasarına ilişkin örnekler gösterilmektedir (Dogangun 2004, Yakut v.d. 2022, Bayraktar v.d. 2015, ODTÜ 2011).

Şekil 1. Geçmiş depremlerde gözlenen yumuşak/zayıf kat hasarları; a) 1999 Kocaeli depremi, b) 2003 Bingöl depremi, c) 2011 Van depremi, d) 2020 İzmir depremi

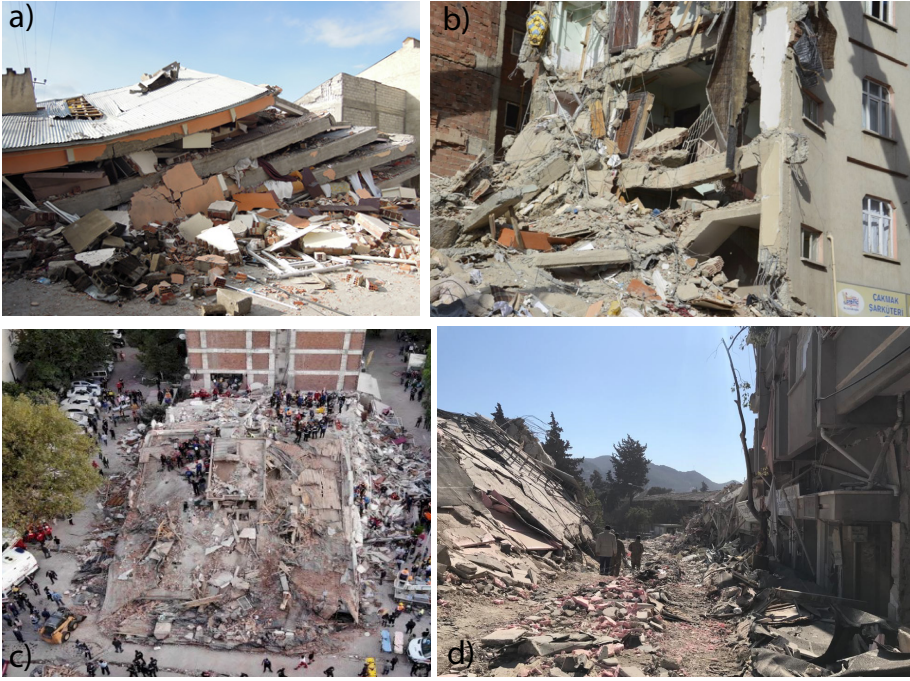
Yatay taşıyıcı sistemi yetersiz ve diğer olumsuzlukların bazılarını içinde barındıran binaların çoğunda toptan göçme meydana gelmektedir (Şekil 2). Özellikle yeterli yanal rijitlik ve dayanıma sahip olmayan binalar, tasarım depremi altında etkilere (Elazığ (2020), İzmir (2020)) maruz kaldıklarında dahi, bu binaların yanında bulunan diğer yapıların ayakta kalmasına rağmen tamamen göçerek yüksek can kayıplarına neden olmaktadır.

Şekil 2. Toptan göçen binalar; a) 2011 Van depremi, b) 2020 Elazığ depremi, c) 2020 İzmir depremi, d) 2023 Kahramanmaraş depremleri

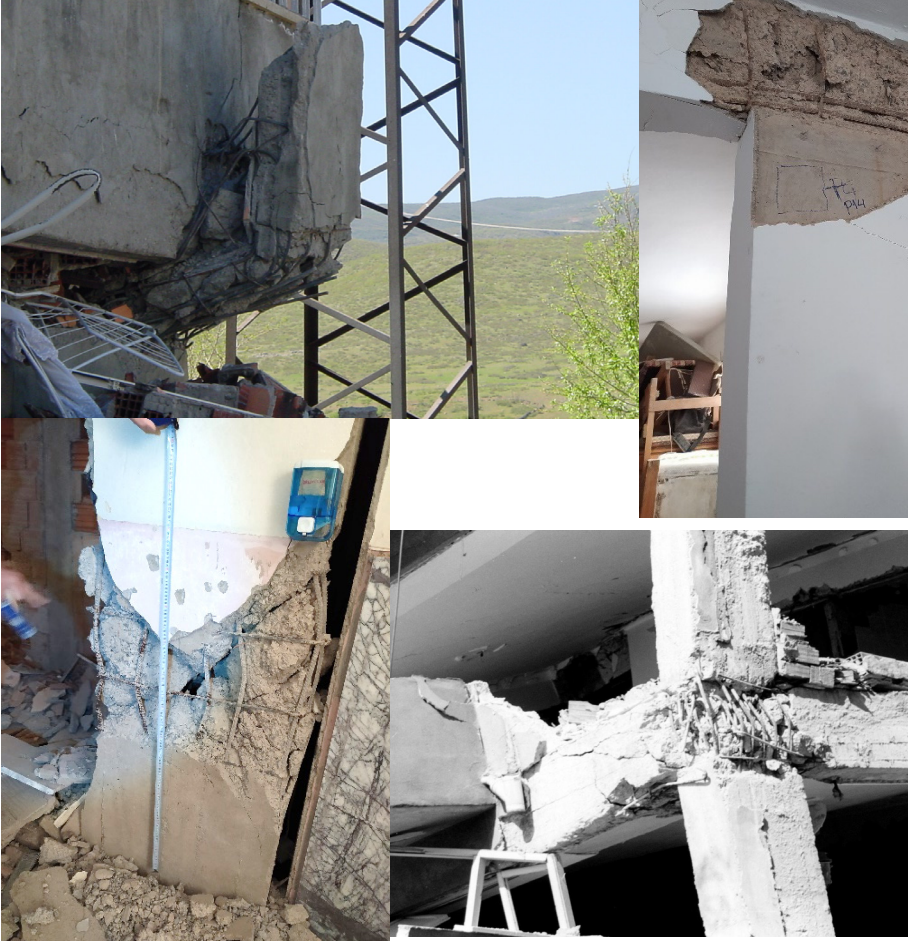
Riskli yapı stokumuzun en temel problemlerinden biri yetersiz sargı ve donatı detaylandırmasının yol açtığı hasarlardır. Etriye aralığının yeterli olmaması ve etriye köşelerinde uygun kanca geometrisinin uygulanmaması nedeniyle sargılama etkili hale gelememektedir. Özellikle kolon uçları ile kolon- kiriş birleşim bölgelerindeki yetersizlikler nedeniyle birleşim bölgelerine yakın eleman uçlarında ağır kesme çatlakları ve donatı burkulmaları meydana gelmektedir. Bu tür hasarlara ilişkin tipik örnekler Şekil 3'te sunulmaktadır.

Şekil 3. Yetersiz sargı ve detaylandırma sonucu oluşan tipik hasarlar

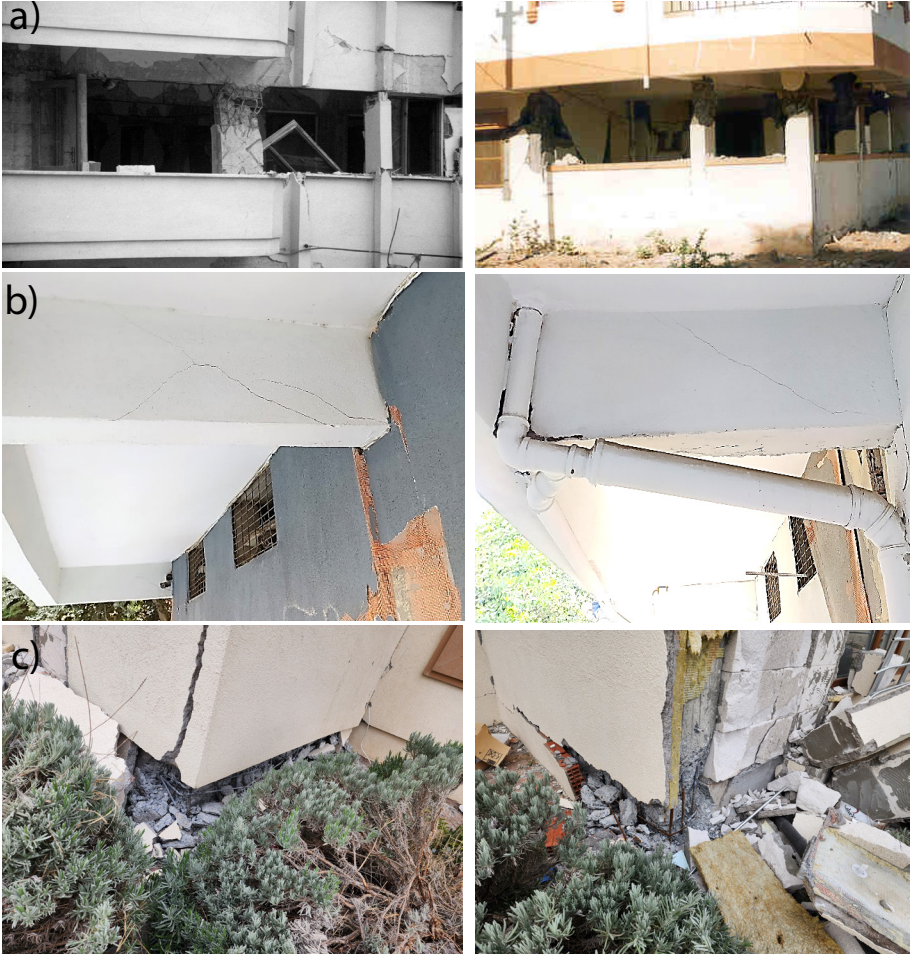
Yumuşak katın yanı sıra burulma düzensizliği, kısa kolon ve ağır çıkmaların mevcut olduğu binalarda diğer yetersizliklerin de etkisi ile belirgin hasarlar gözlenmektedir. Kısa kolon nedeniyle oluşan hasar da ülkemizde yaygın olarak karşılaştığımız, kısa kolon etkisinin tasarımda dikkate alınmaması sonucu ortaya çıkan bir hasar durumudur (Şekil 4a). Ülkemizdeki BA binaların çoğunda imara uymak ve aynı zamanda üst katlarda alan kazanmak amacıyla çıkmalar yapılmaktadır. Bu çıkmalar tasarımda dikkate alınıp uygun detaylandırıldıkları takdirde yapı davranışı açısından çok olumsuz etkiler yaratmaz. Ancak, ülkemizdeki uygulamalarda ağır çıkmalar hem doğru şekilde hesaplarda dikkate alınmadığından hem de çerçeve sürekliliğinin bozulmasına neden olduğundan dolayı hasara yol açmaktadır (Şekil 4b). Burulma düzensizliğine sahip binalarda, planda yapısal elemanların simetrik olarak dağıtılmaması sonucu, planda esnek bölgedeki dış akslarda yer alan elmanlar daha yüksek kuvvetlere maruz kalarak hasar almaktadır (Şekil 4c).

Şekil 4. Düzensizliklerden kaynaklanan hasarlar; a) Kısa kolon etkisi, b) Ağır çıkma, c) Burulma kaynaklı dış aks kolon hasarı

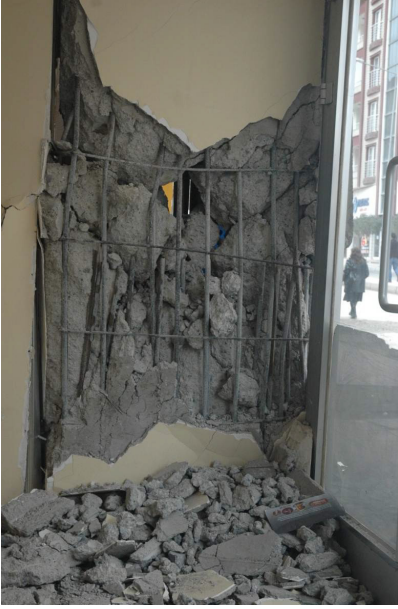
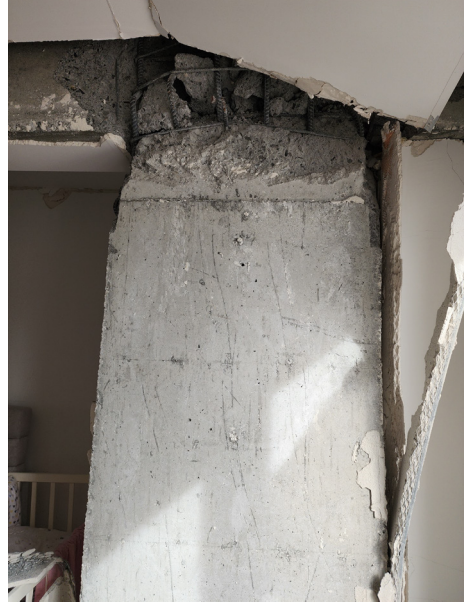
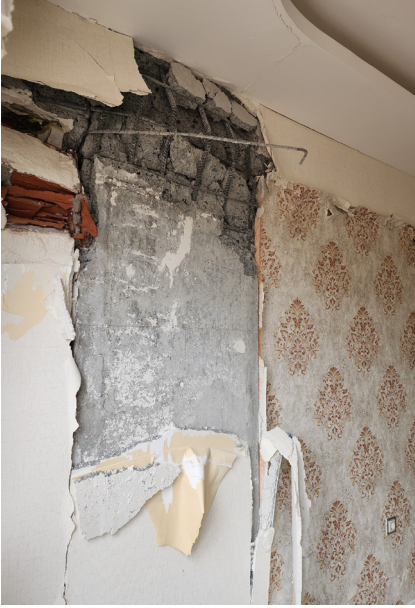
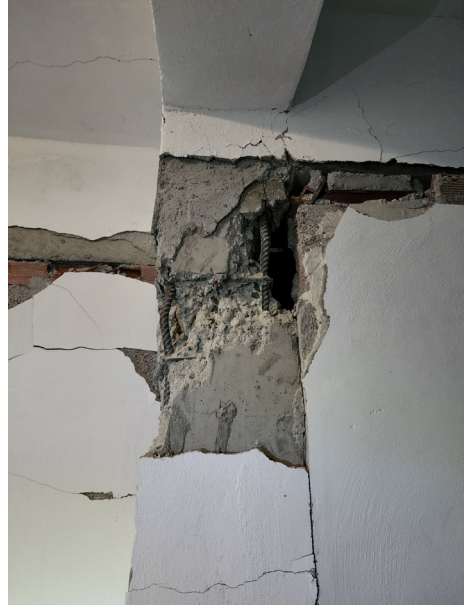
Malzeme ve işçilik kalitesinin düşük olması, eski yapılarda düz donatının ve düşük dayanımlı betonun kullanılması nedeniyle davranışı olumsuz etkileyen birçok durum ortaya çıkmaktadır. Bunların en önemlileri düşük dayanım ve sargılama yetersizliği nedeniyle kolonlarda oluşan yüksek eksenel kuvvetlerin yatay ötelenmeler ile birleştiğinde donatı burkulması ve beton ezilmesine yol açmasıdır (Şekil 5). Bu durum özellikle kat yüksekliği arttıkça daha belirgin olarak gözlenmektedir.

Şekil 5. Yetersiz malzeme ve donatı nedeniyle oluşan kolon hasarı

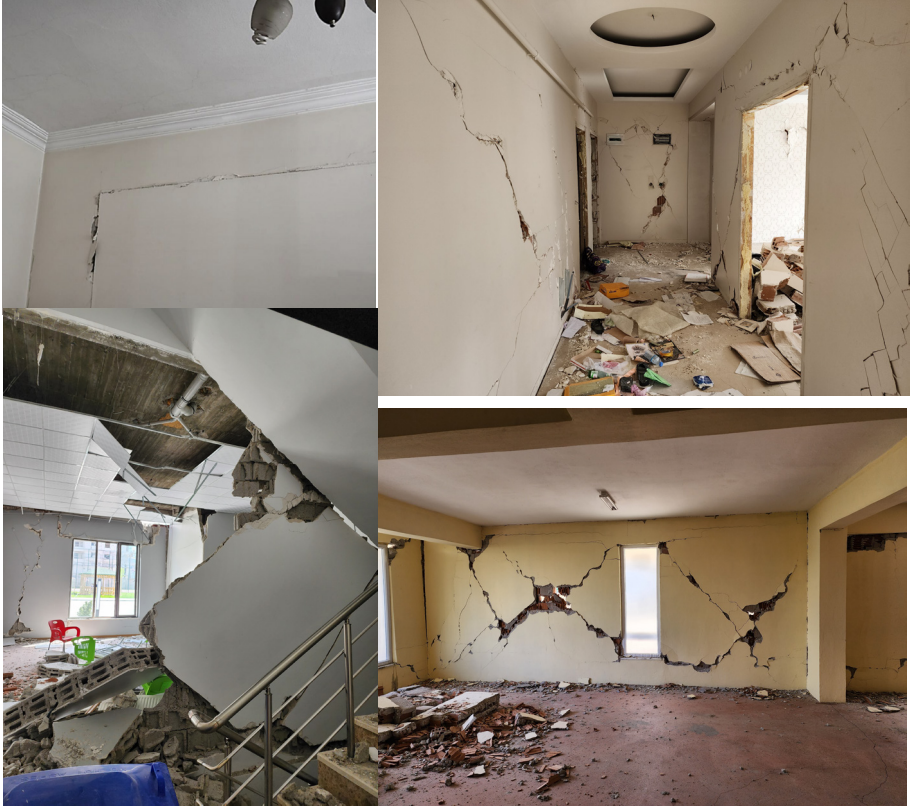
Yukarıda özetlenen tipik yapısal hasarların yanı sıra hemen her depremde en yaygın olan hasar türü dolgu duvar hasarıdır. Dolgu duvarların çerçeve içerisinde arada boşluk veya esnek malzeme bırakılmadan bitişik olarak inşa edilmesi

Ülkemizde maalesef standart bir pratik haline gelmiştir. Kırılgan malzeme ile yapılan dolgu duvarların çerçeve kadar esnek olmaması ve çerçeveye göre çok daha düşük ötelenme seviyelerinde çatlaması kaçınılmazdır. Genellikle düşük ötelenme seviyelerinde çerçeveden ayrışma, yüksek ötelenmelerde ise çapraz çatlaklar ve düzlem dışı devrilme şeklinde gözlemlenen dolgu duvar hasarları esnek yapılarda daha belirgindir (Şekil 6). Yapısal hasarı olmayan veya hafif seviyede olan binalarda karşılaşılan dolgu duvar hasarı insanları psikolojik olarak rahatsız etmekte olup binalarına girememelerine neden olmaktadır.

Şekil 6. Dolgu duvar hasarı

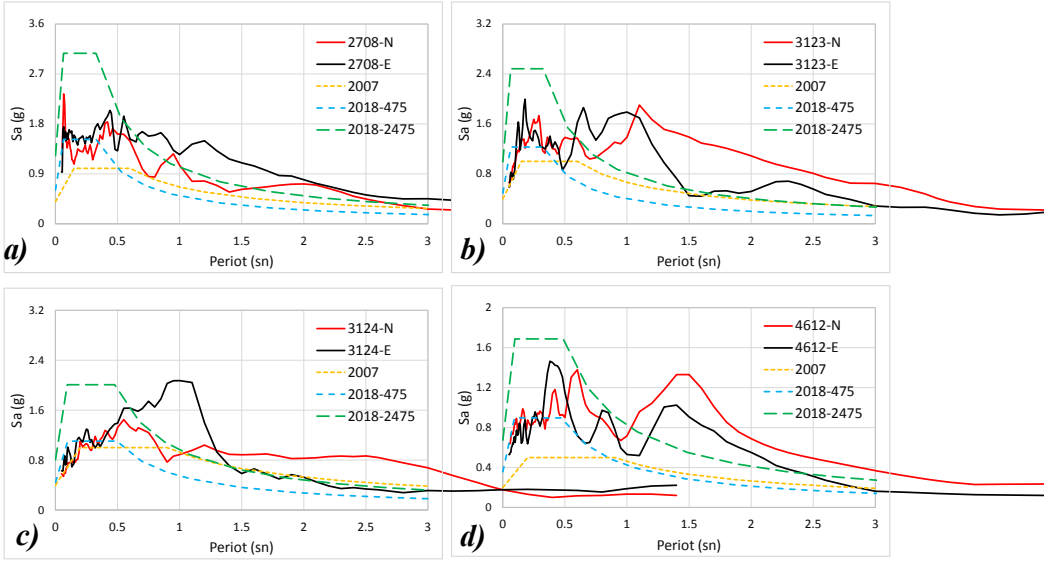
- Meydana gelen depremin oluşturduğu yer hareketinin bina tasarımına esas yer hareketinden büyük olması: Kahramanmaraş (Göksun, Pazarcık), Fevzipaşa, Gaziantep (İslahiye, Nurdağı), ve Hatay (Antakya, Arsuz, Hassa, Kırıkhan) mevkiilerinde mevcut olan AFAD istasyonlarında ölçülen kayıtlar kullanılarak elde edilen tasarıma esas deprem kuvvetlerinin (tepki spektrumları) Deprem Yönetmeliği tarafından verilen deprem kuvvetlerinden (tasarım tepki spektrumları) fazla olduğu belirlenmiştir (Şekil 7). Bu sebeple oluşan hasarın bir kısmı, binalar deprem yönetmeliklerine uygun yapılsa dahi bu sebeple gerçekleşmiş olabilir. Deprem yönetmeliklerine uygun tasarlanan ancak beklenen en büyük depreme maruz kalan yapıların yıkılmadan ağır hasarlı olarak depremi atlatması, aslında deprem mühendisliğinde istenen bir yaklaşımdır. Bir binanın şiddetli bir deprem sonrası ayakta kalıp kalamayacağını belirleyen unsurlar sistemin doğru seçimi, binanın doğru tasarlanması ve imalat çizimlerine harfiyen uyulması gibi mühendislik kalitesi ve öngörüsüdür.

Şekil 7. Ölçülen yer hareketi ve yönetmelik spektrumları;
a) Fevzipaşa, b) ve c) Hatay, d) Göksun
