2023 Kahramanmaraş ve Hatay depremlerinin Antakya ve Samandağ ilçelerindeki yapısal etkileri ve çözüm önerileri

Structural effects of 2023 Kahramanmaraş and Hatay earthquakes in Antakya and Samandağ districts and solution suggestions

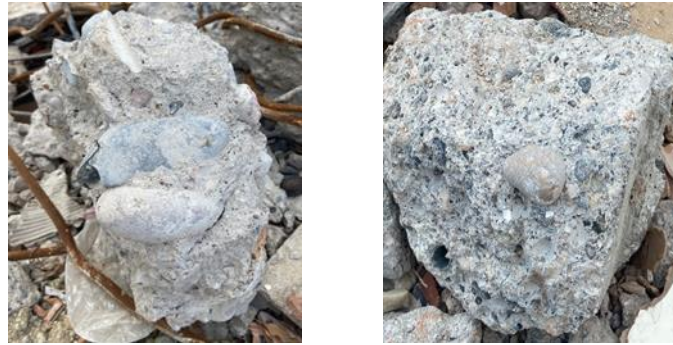
uygun olmayan büyük çaplı agrega kullanmak beton içinde çimento miktarını azaltmaktadır. Dolayısıyla betonda agregaları bir arada tutmak için yeterli miktarda bağlayıcı bulunmamakta ve beton dağılabilmektedir [15]. Ancak, Hatay bölgesinde özellikle eski yapılarda kullanılan betonların elle dökülmüş olduğu, yuvarlak şekilli ve dane çapı büyük agrega kullanıldığı görülmüştür (Şekil 4). Bu durum beton içindeki agregaların çimento hamuru ile aderansının zayıflamasına ve betonun parçalanmasına neden olmuştur.

Şekil 4. Maksimum agrega boyutu büyük ve düşük dayanımlı beton

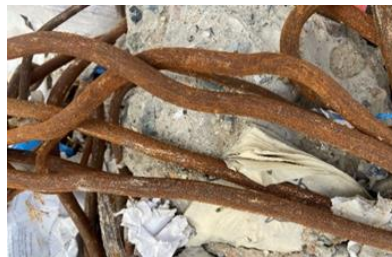
Betonarme yapılarda malzeme kaynaklı diğer sorunların düz yüzeyli donatı kullanımı ve donatıların korozyona uğraması olduğu gözlemlenmiştir. Düz yüzeyli donatıların beton ile aderansı nervürlü donatılara göre oldukça zayıf olmakta ve bu durumda donatılar betondan kolaylıkla sıyrılabilmektedirler. Şekil 5-6'da sırasıyla düz yüzeyli donatı kullanımı ve bu tür donatıların betondan sıyrılması verilmektedir.

Şekil 5. Düz yüzeyli (nervüzsüz) donatı kullanımı

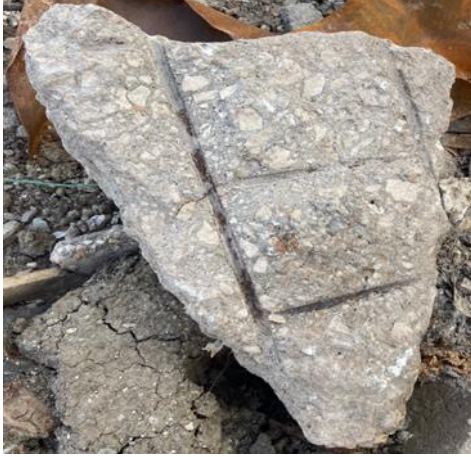
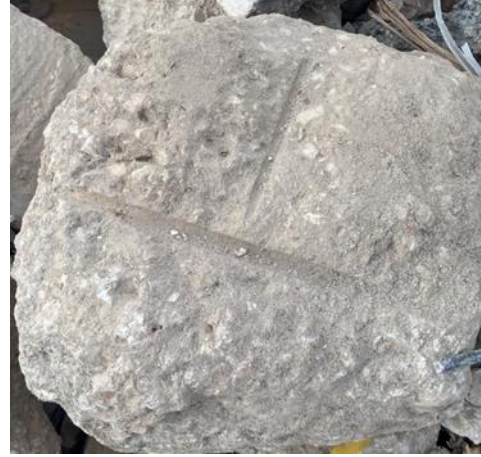
Şekil 6. Nervürsüz donatı kullanılan yapılarda deprem sırasında donatının betondan sıyrılması

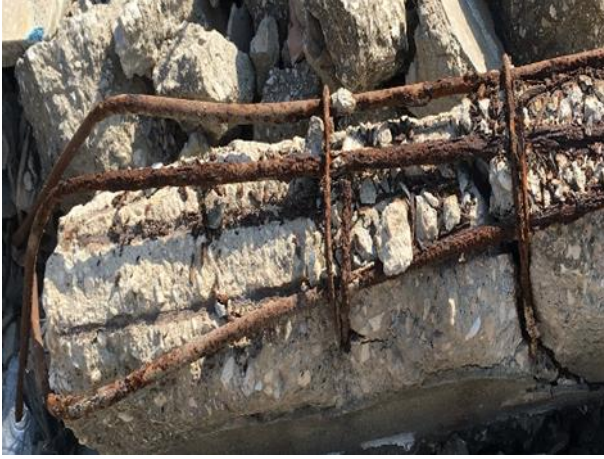
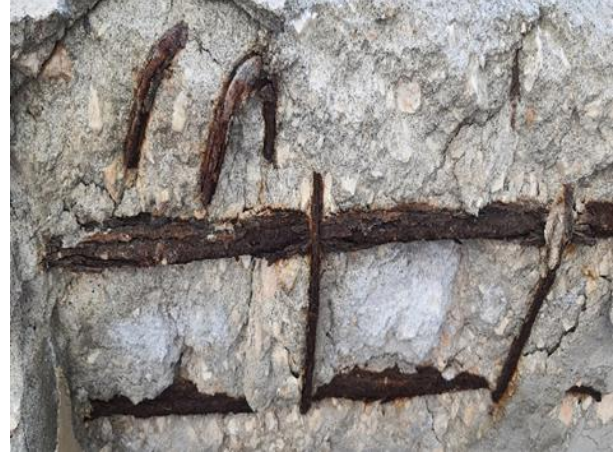
Betonarme yapılarda yetersiz paspayı ve düşük kalitede beton kullanımı sonucu donatılarda korozyon problemi ortaya çıkmaktadır. Korozyon problemi beton ile donatı arasındaki aderansı zayıflatmakta ve donatının etkinliğini azaltmaktadır. Bu durum yapının dayanım ve rijitliğini azaltmaya neden olduğu için taşıyıcı sistemde kullanılabilirlik ve taşıma gücü sınır durumları açısından sorun oluşturmaktadır [16]. Bölgede incelenen yapılarda karşılaşılan korozyon problemleri Şekil 7'de verilmiştir.

Şekil 7. Korozyona uğramış donatı

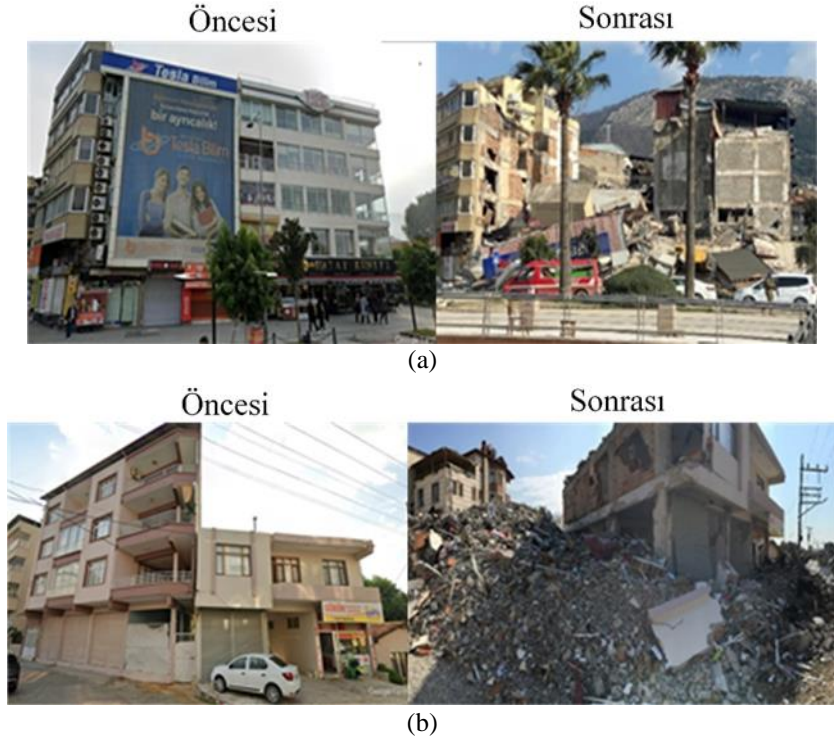
TBDY-2018 [11] yönetmeliğinde bırakılacak minimum derz boşluğunun, 6 m yüksekliğe kadar en az 30 mm olması ve bu değere 6 m'den sonra her 3 m'lik yükseklik için en az 10 mm eklenmesi gerektiği belirtilmiştir. Ancak, Hatay bölgesinde yapılan incelemelerde bu kurallara uymayan ve yıkılan binaların olduğu tespit edilmiştir (Şekil 8).

Şekil 8. Bitişik nizam iki yapının deprem öncesi ve sonrası görünüşleri a) Hatay-Antakya, b) Hatay-Samandağ

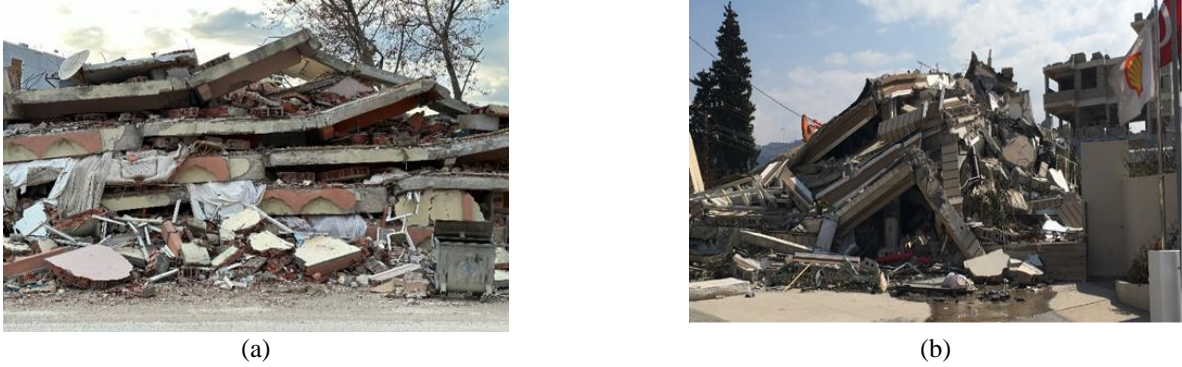
Deprem bölgesindeki birçok yapıda zemin katların ticari amaçla kullanılmasından dolayı kolonlar arasında dolgu duvar bulunmamaktadır. Üst katları konut olarak kullandığı için dolgu duvarla çevrili olan bu yapılarda rijitlik farkından dolayı yumuşak kat düzensizliğinin olduğu belirlenmiştir. Deprem bölgesinde bu tür düzensizlikten dolayı meydana gelen kısmi/toptan göçmeler Şekil 9-10'da gösterilmiştir

Şekil 9. Yumuşak kat düzensizliğinden dolayı toptan göçme meydana gelen yapılar. a) Hatay-Antakya, b) Hatay-Samandağ

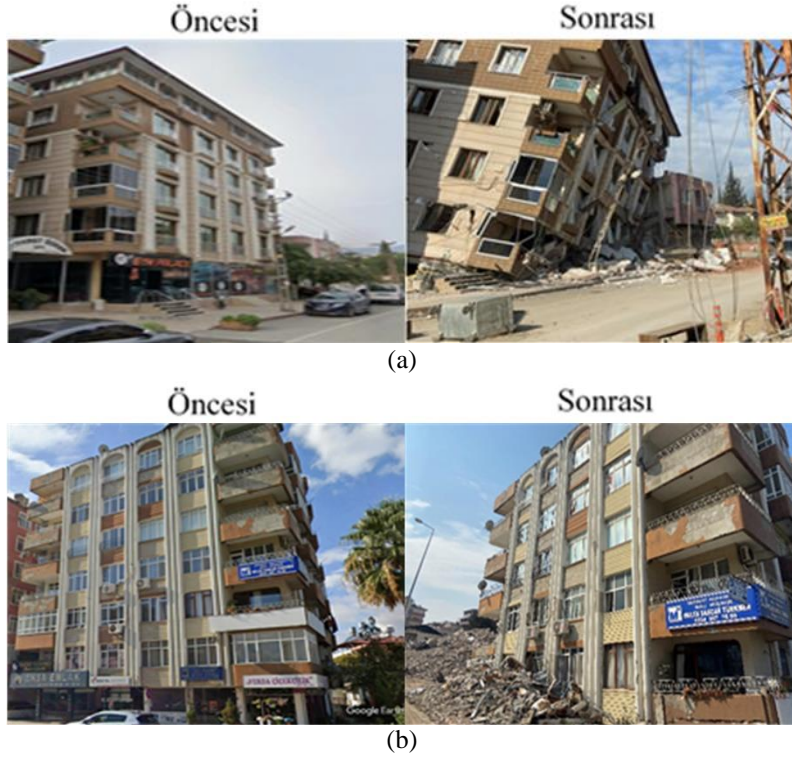
Şekil 10. Yumuşak kat düzensizliğinden dolayı kısmi göçme meydana gelen yapılar, Hatay-Antakya

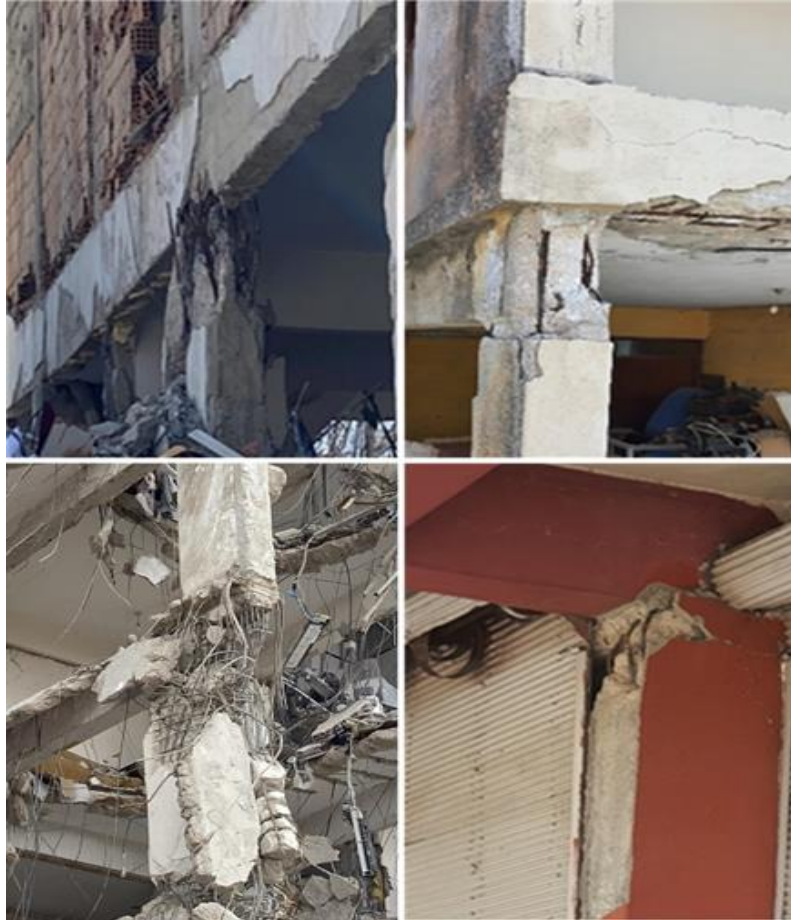
göçme durumuna gelebilmektedir [14]. Deprem bölgesinde kolon-kiriş birleşim bölgelerinde etriye kullanılmayan birçok yapı tespit edilmiştir (Şekil 11).

Şekil 11. Kolon ve kiriş uçlarında ve birleşim bölgelerinde oluşan hasarlar

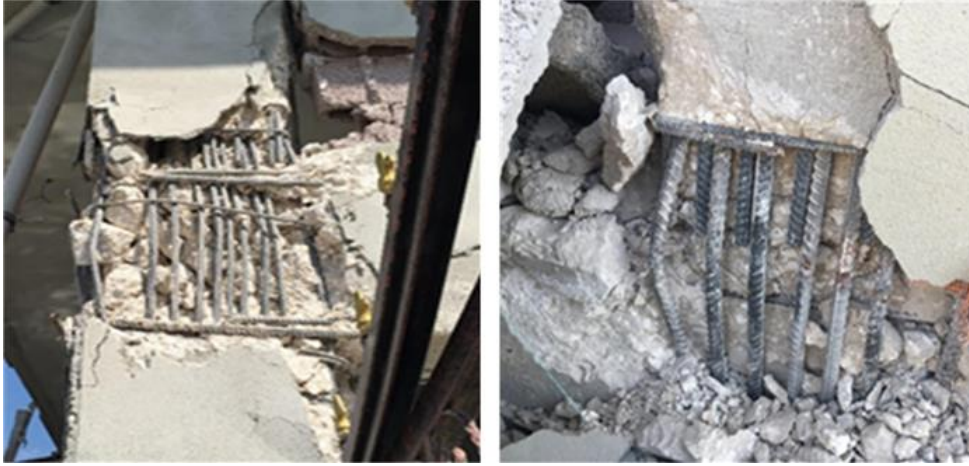
Şekil 12’de Hatay-Samandağ’da bulunan bir yapının kolon-kiriş birleşim bölgesi ve kolonun alt ucu gösterilmiştir. Sarılma bölgesi olmasına rağmen yeterli sayıda etriye kullanılmadığı ve etriyenin kancalarının 135° kıvrımlı olmadığı görülmektedir. Bu tür yapılarda etriyeler, çekirdek betonu ile yeterli aderansı sağlayamadığı için açılmaktadır. Bu durum boyuna donatının burkulmasına ve çekirdek betonun ezilmesine neden olmaktadır.

Şekil 12. Kolon elemanlarda yetersiz sayıda ve yanlış etriye kullanımı sonucu oluşan hasarlar

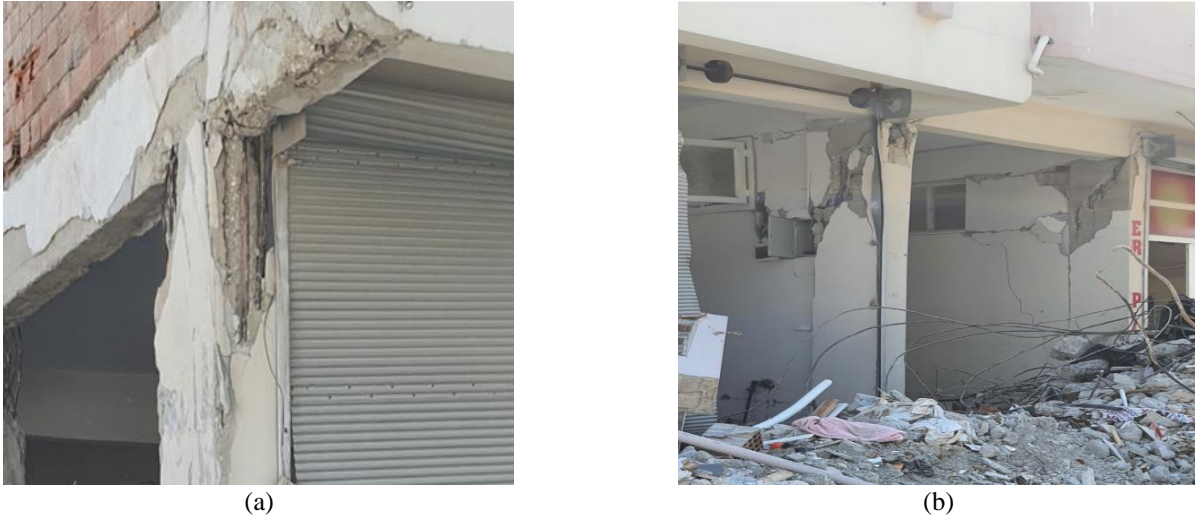
Şekil 13’de Hatay-Samandağ bölgesindeki bir yapı gösterilmiştir. Şekil 13a’da kolon üst sarılma bölgesinde etriye sıklaştırması yapılmış olması gerekirken hiç etriye bulunmadığı görülmektedir. Aynı binanın başka kolonlarında etriye kullanılmadığı için oluşan kesme çatlakları gözlenmektedir (Şekil 13b).

Şekil 13. a) Kolon-kiriş birleşim bölgesinde etriye kullanılmayan bina. b) Binanın diğer kolonlarında oluşan kesme çatlakları

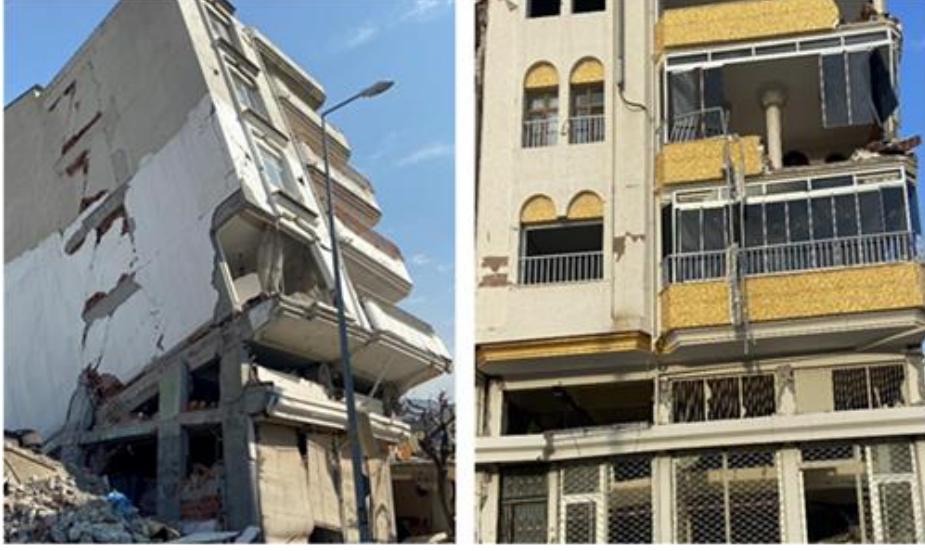
Betonarme yapılarda hasara yol açan bir diğer problemde kısa kolonlardır. Kısa kolonlar, taşıyıcı sistem nedeni ile veya dolgu duvarlarında kolonlar arasında bırakılan boşluklar nedeni ile oluşabilmektedirler. Böyle tasarlanan yapılarda deprem yönetmeliğine uygun olarak kısa kolonla ilgili kapasite tasarım ilkelerine özenli bir şekilde uyulması gerekir [19]. Zira kolon ne kadar kısa ise deprem nedeniyle oluşabilecek kesme talepleri o kadar büyük olacaktır. Bu durumda kapasite tasarım ilkelerine göre uygun tasarlanmayan kolonlar gevrek bir davranış sergileyerek kırılacaklardır. Hatay bölgesinde yapılan gözlemlerde depremden sonra binaların yıkılmasına neden olan bu tür yapısal elemanlar tespit edilmiştir (Şekil 14).

Şekil 14. Kısa kolonlarda oluşan hasarlar

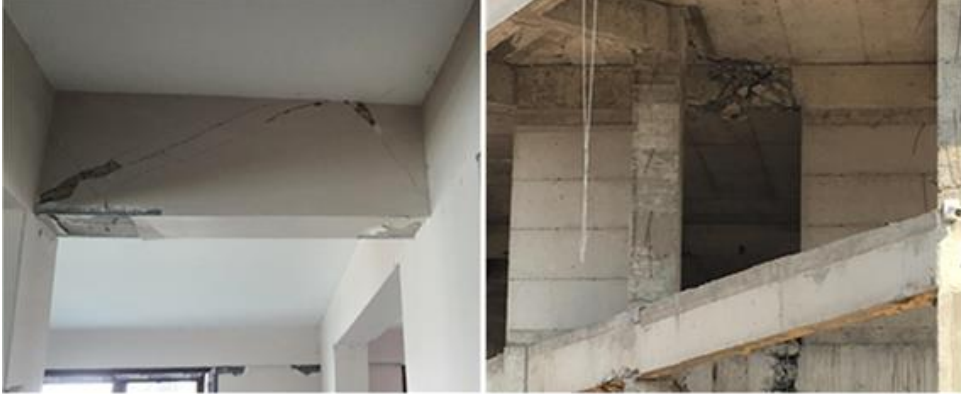
Öztürk [20], yaptığı çalışmada kısa kirişlerin kesme kapasitesini arttırmak için çapraz kesme donatıları kullanmıştır. Çalışma kapsamında 19 adet betonarme kısa kirişi deneysel olarak test etmiş, 76 adet betonarme kısa kirişin sonlu elemanlar modelini oluşturarak doğrusal olmayan analizlerini yapmıştır. Çalışma sonucunda çapraz kesme donatılarının kesme çatlaklarını oluşmasını engellemediğini ancak çatlakların büyümesini büyük oranda azalttığını tespit etmiştir. Deprem bölgesinde özellikle yeni binalarda ve perde duvarlar arasında kısa kiriş kullanıldığı ve bu elemanların kesme hasarı aldıkları görülmüştür (Şekil 15).

Şekil 15. Kısa kirişlerde oluşan hasarlar

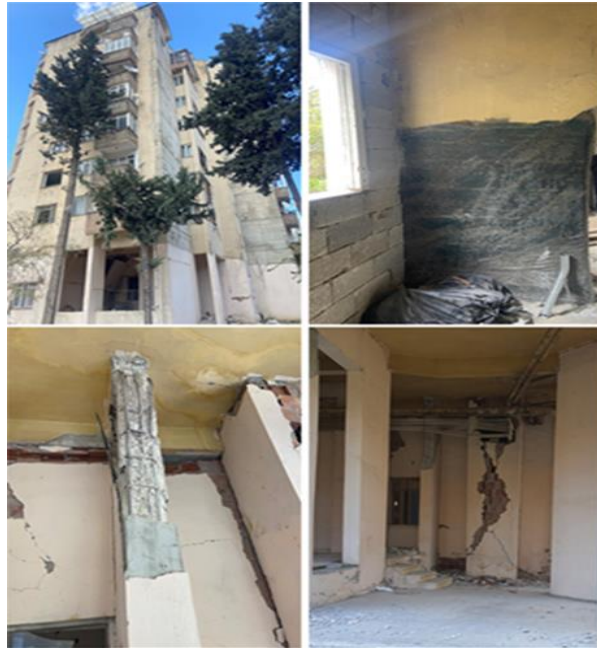
Hatay-Defne'de bulunan 2008 yılında ilave perde duvar ve karbon lifli polimer ile güçlendirilen Antakya Kooperatif Evleri Sitesi A-3 Nolu yapı Şekil 16'da gösterilmiştir. Bu yapıda belirli duvarlar üzerinde çapraz karbon lifli polimer uygulaması [21-23] ve bazı açıklıklarda ise dolgu duvar yerine perde duvar teşkil edilerek bir sistem iyileştirmesi yoluna gidilmiştir. Dolgu duvar üzerindeki çapraz lifli polimer uygulamasını yapının dayanım ve sünekliğine

olumlu etki yaparken rijitliğini arttıramamaktadır. Gereкли olan rijitlik artışının perde duvarlar tarafından sağlanması amaçlanmıştır [24]. Ayrıca belirli elemanlarda karbon lifli polimerlerle kolon sargılaması yapılmıştır. Güçlendirilen yapının deprem etkisinde yıkılmamış olduğu ve Şekil 16'da gösterilen bazı hasarları aldığı tespit edilmiştir.

Şekil 16. Güçlendirilmiş bir yapının depremden sonraki durumu ve oluşan hasarlar

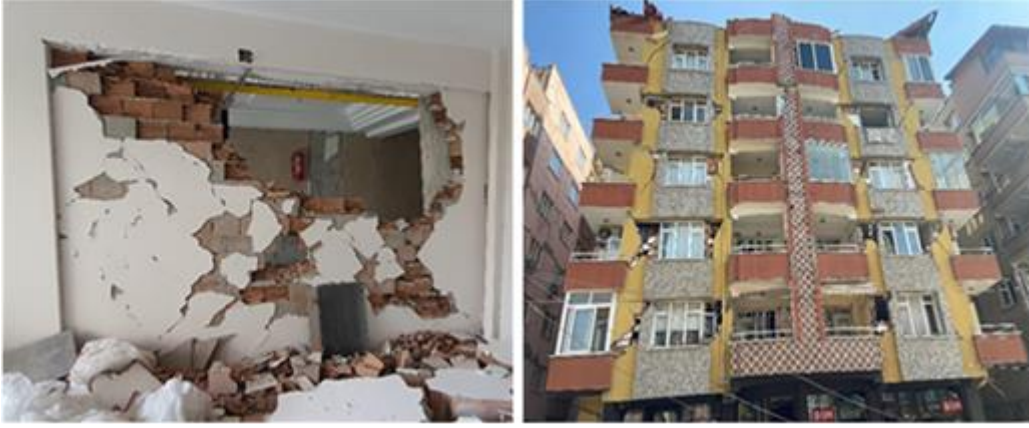
Depremden sonra en yaygın yapısal olmayan eleman hasarı dolgu duvar elemanlarda oluşan hasarlardır. Dolgu duvar hasarları Antakya ve Samandağ il merkezlerinde yaygın olarak gözlemlenen hasar türlerindedir. Dolgu duvarlar, düzlem dışı stabilite bozulmadığı ve betonarme sisteminden ayrışmadığı sürece belirli bir noktaya kadar tersinir yükler altında yapı rijitliğine ve dayanımına katkı sağlamaktadırlar. Ancak bunun ötesinde, böylesi bir depremde ortaya çıkan yüklemeler altında oluşan dolgu duvar hasarları kısa kolon benzeri bir duruma sebebiyet vererek kolonlarda ve kolon-kiriş birleşim bölgelerinde ilave kesme talepleri ortaya çıkartabilirler. Bölgede gözlemlenen dolgu duvar hasar örnekleri Şekil 17'de verilmiştir.

Şekil 17. Dolgu duvarlarda oluşan hasarlar
