Arşiv Belgelerine Göre 1894 Depremi Sonrası İstanbul Surları'nda Oluşan Hasarların Değerlendirilmesi

Evaluation of the Damage to the Istanbul Walls After the 1894 Earthquake According to Archival Documents

Yılmaz, H. O. ve Menküç, A., (2024). Arşiv Belgelerine Göre 1894 Depremi Sonrası İstanbul Surları'nda Oluşan Hasarların Değerlendirilmesi . *Afet ve Risk Dergisi*, 7(2), 457-473.

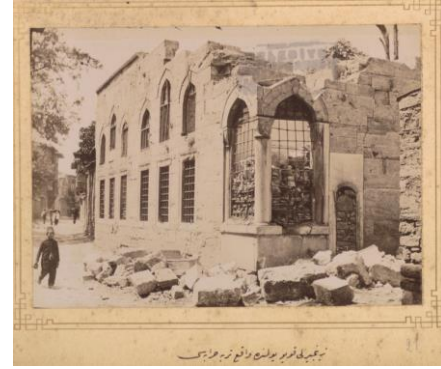
Şekil 7. Zincirlikuyu Yolu'nda Vaki Türbe Harabesi (İBB Atatürk Kitaplığı, no. Alb_000184-02/021)

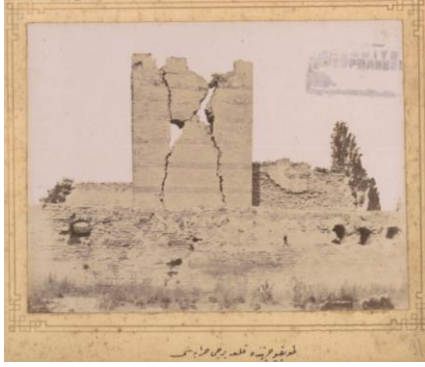
Topkapı'dan dışarı çıkılırken, sağdaki burcun dış kısma bakan iç cephesinin köşesi yukarıdan aşağı çatlayarak ayrılmıştır (Şekil 9-10.). Topkapı'dan Yenibahçe Çayırı'na -bugünkü Bezmiâlem Vakıf Üniversitesi Hastanesi- kadar olan iç sur 30-40 m aralıklarla kimi noktada fazla kimi noktadaysa az olmak kaydıyla iç yüzey taşları dökülmüştür. Hatice Sultan Mahallesi'nin alt tarafı karşısındaki surun iç yüzey taşları yıkılmış ve bu noktanın üst tarafında çok eskiden bir gedik açılmış ve depremin etkisiyle daha da fazla hasar almıştır. Edirnekapı istikametine doğru Sarmaşık ve Hacı Muhiddin mahallelerini Hatice Sultan Mahallesi'nden ayıran Yeniçeşme hattında 40 m aralıklarla üç noktada yıkıntılar mevcut olup, Edirnekapı Cami -Mihrimah Sultan Cami- karşısındaki surun da yıkılmak üzere olduğu tespit edilmiştir.

Şekil 8. Topkapı Cihetinde Kale Burcu Harabesi (İBB Atatürk Kitaplığı, no. Alb_000184-02/031)

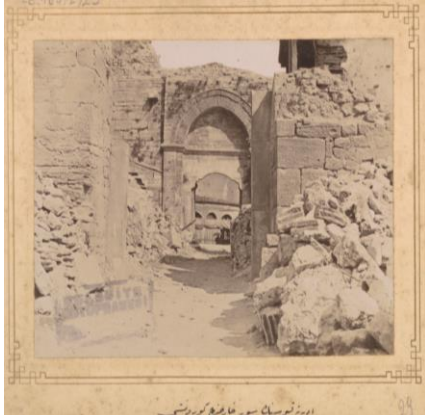
Edirnekapı'nın iç kapı kemeri çatlamış ve iç sağ yüzü oynamıştır. Edirnekapı'dan Eğrikapı'ya doğru 40 m mesafedeki noktada sur birkaç hanenin üzerine yıkılmıştır. Bu noktadan 140 m sonra ise iç surun yukarıdan aşağı 3-4 m mesafedeki duvarı, evlerin üzerine yıkılarak sokağı kapatmıştır.

Şekil 10. Edirnekapı'nın Sur Haricinden Görünüşü (İBB Atatürk Kitaplığı, no. Alb_000184-02/029)
