## TYANA (KEMERHİSAR) SİNANBEY CAMİ KORUMA VE RESTORASYON ÖNERİSİ

### TYANA (KEMERHİSAR) SİNANBEY MOSQUE CONSERVATION AND RESTORATION PROPOSAL

**Atf/Cite as:** Yavaşcan, E., Akçaözoglu, S., & Doğanay, O. (2023). Tyana (Kemerhisar) Sinanbey Cami koruma ve restorasyon önerisi. *Nevşehir Hacı Bektaş Veli Üniversitesi SBE Dergisi, İhtisaslaşma Özel Sayısı*, 286-314.

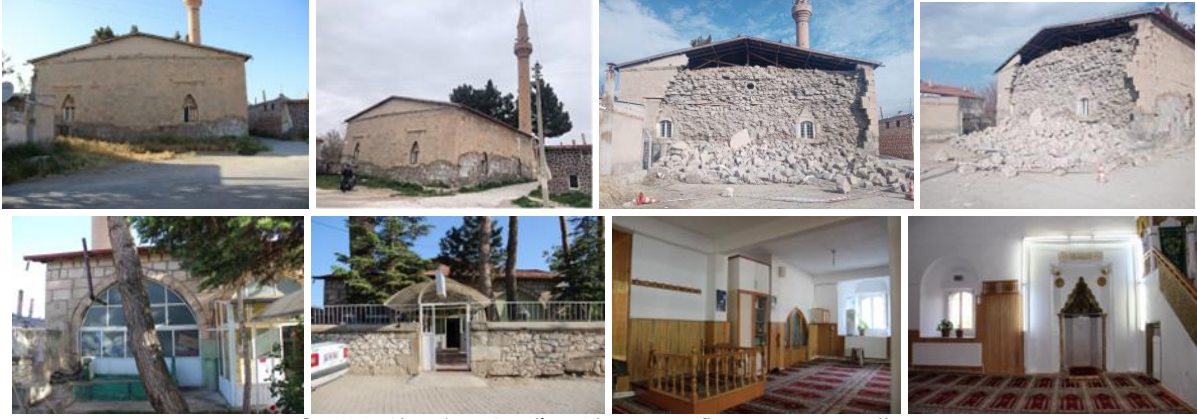
Kemerhisar Beldesi'nde 16. yüzyıl dini mimarlık örneği olarak günümüze ulaşan tek eser olan Sinanbey Cami'nin aşağıda belirtilen sorunları dolayısıyla acil müdahaleye ihtiyacı bulunmaktadır (Şekil 2):

- Yapının güney duvar kaplamasının 2022 yılının başında yıkılması, bu sebeple yapının dış etkenlere ve atmosfer etkilerine maruz kalması,
- Güney ve doğu cephelerinde zeminden kaynaklanan yoğun nem problemleri dolayısıyla hızlı bozulma ve yok olma sürecine girmesi,
- Yapının çeşitli dönemlerde yapılan bilinçsiz ekleme ve hatalı onarımlar nedeniyle zarar görmesi (çimento harçlı onarımlar geçirmesi vb.),
- Yapının günümüzde kullanıma kapatılması, işlevsiz kalması,

Şekil 2. Sinanbey Cami'ne Ait Fotoğraflar, 2019-2022 yılları

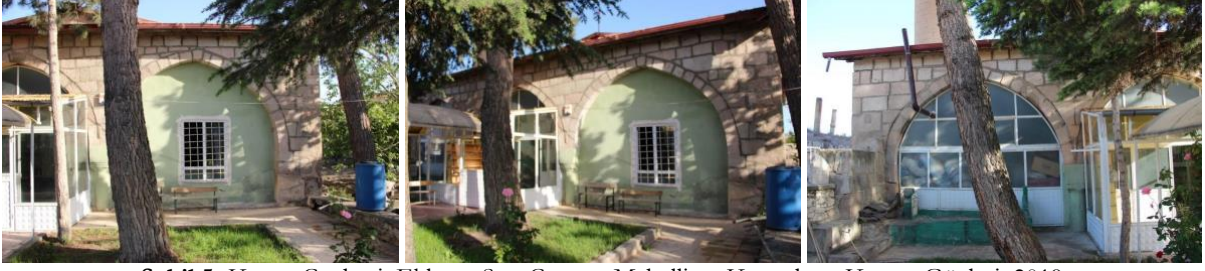
Şekil 5. Kuzey Cephesi, Ekleme Son Cemaat Mahalli ve Kapatılmış Kemer Gözleri, 2019

Son cemaat mahallinin yer aldığı kuzey cephesindeki sivri kemerlerin arası duvarla ve camekanla kapatılmıştır. (Şekil 5). Caminin üzeri beşik çatı ile örtülmüş, kuzey ve güney cephelerine beşik çatıyı oturtabilmek için üçgen alınlık niteliğindeki duvarlar eklenmiştir. Son cemaat mahali üzerinde ise kuzey yönüne eğimli kırma çatı yer almaktadır. (Şekil 7-9).

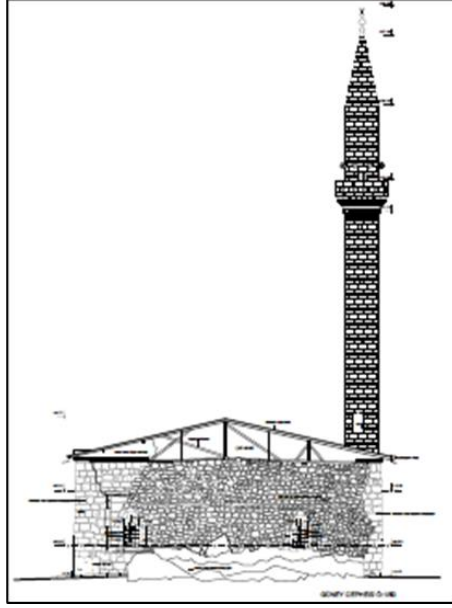
Şekil 9. Sinanbey Cami Güney Cephesi Rölövesi- Kaplama Duvar Yıkıldıktan Sonra, 2022

- Güney cephesinde yıkılan duvar aslına uygun olarak yeniden yapılacaktır.
- Duvarda, temellerde ve zeminde oluşan nem sorunu çözmek için dış kot seviyesi düşürülerek yüzeysel suların duvara nüfuz etmesi engellenecektir. Temel duvarında su yalıtımı ve drenaj

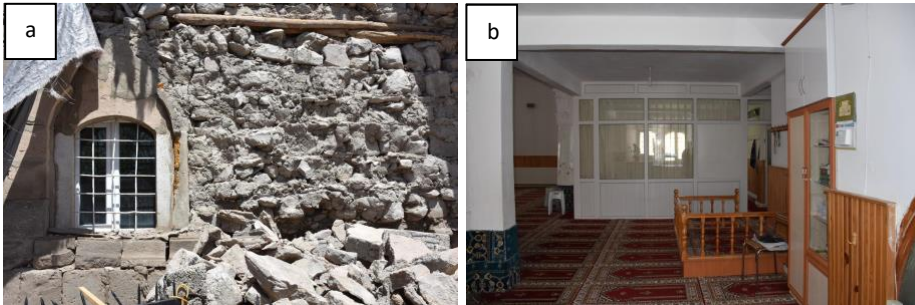
Şekil 11. Dış Duvardaki Çimento Harç Uygulaması, 2022 (a), İç Duvarda Yağlı Boya ve Ahşap Lambri Kaplamalar (b), 2019

- Yapının tüm dış duvarlarında bulunan bozulmuş derzler ile çimento esaslı harç sıvalar temizlenerek, açığa çıkan derz boşluklarına hidrolik kireç katkılı harç ile derzleme yapılacaktır.
- Yapının dış duvarındaki kirlenmelerin büyüklüğü ve derinliği onarım sırasında tespit edilerek düşük basınçlı su ile temizlenecektir.
- Yapının iç duvarlarında ve yapıya bitişik mezar yapısında bulunan boya ve sıva müdahaleleri raspanarak temizlenecek, yerine hidrolik kireç sıva uygulanacaktır.
- Metal ve ahşap elemanlar temizlenerek üzerine koruyucu uygulanacaktır.
- Yapıya sonradan eklenen betonarme imalatlar, tuğla duvarlar, ahşap lambri kaplamalar, radyatörler, tesisat boruları, polikarbon çatı levhası ve demir doğramalı rüzgârlık mahali kaldırılacaktır.

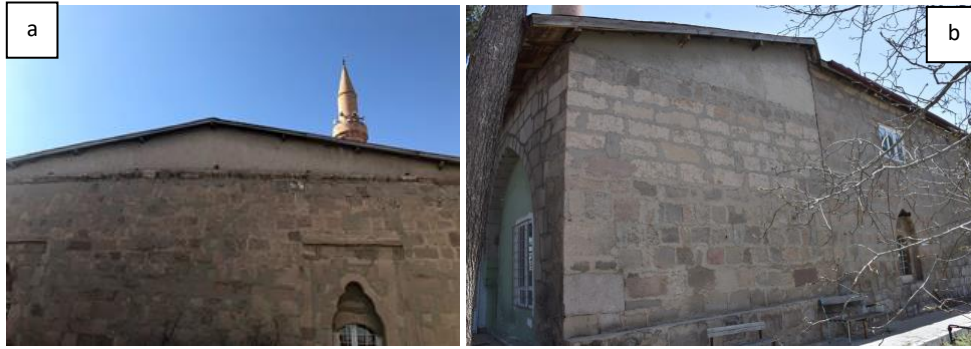
Şekil 13. Caminin (a) ve Son Cemaat Yerinin (b) Sonradan Eklenen Çatıları, 2019

Yapının özgün çatısı alüminyum trapez levha örtülü beşik çatı ile değiştirilmiştir. Son cemaat mahallinin düz çatısı da benzer şekilde tek yöne eğimli çatı ile kapatılarak üzeri alüminyum trapez levha ile örtülmüştür (Şekil 13). Özgününde ahşap olan yapının giriş kapısı metal kapı ile değiştirilmiştir (Şekil 10). Son cemaat mahalli kalorifer odası ve imam odası olarak değiştirilmiştir (Şekil 22).

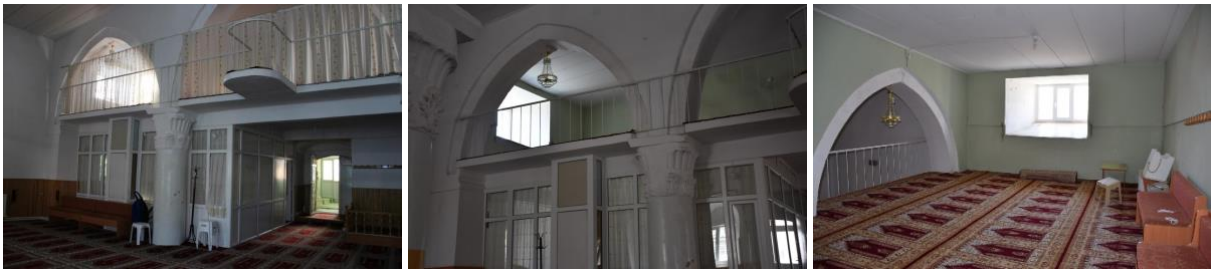
Yapının kuzey bölümüne kuzey sahnin genişliğinde betonarme kadınlar mahfili ve betonarme merdiven eklenmiştir. Kadınlar mahfilini taşımak amacıyla mevcut sütunların yanlarına ve duvar kenarlarına betonarme kolonlar yapılmıştır (Şekil 14).

Şekil 14. Ekleme Kadınlar Mahfili, 2019

Yapıya sonradan betonarme taşıyıcı kadınlar mahfili eklenmiştir. Betonarme döşeme özgün sütun ve kemerlere birleşik olarak yapılmış, kolonlar ise sütunlara birleştirilerek konumlandırılmıştır. Kadınlar mahfiline ulaşmak amacıyla betonarme merdiven eklenmiştir. Merdiven ve döşemenin kenarlarına demir korkuluklar yapılmıştır (Şekil 14). Caminin giriş bölümüne demir doğramalı rüzgârlık mahalli eklenmiştir (Şekil 20). Son cemaat yerinde, kemerlerin arasına tuğla duvarlar örülerek kemer boşlukları kapatılmıştır.

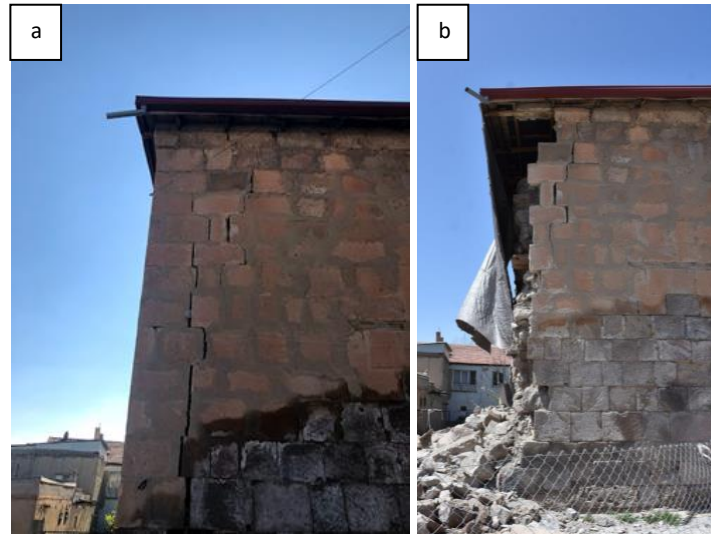
1943 yılında gerçekleştirilen tadilat sırasında, kaplama duvar ile beden duvarı arasında bağlayıcı eleman kullanılmaması ve muhtemelen yapılan yanlış uygulama sebebiyle, güney cephe duvarı dışbükey deformasyona uğramıştır. Güney cephesindeki duvarın doğu ve batı cephesindeki duvarlarla birleşim yerlerinde geniş çatlaklar oluşmuştur (Şekil 15). Yağış, yüzeysel sular ve nemlenme etkisiyle güney cephesinde bulunan duvarın dış yüzeyindeki kesme taş kaplamanın büyük bir bölümü yıkılmıştır. Çatının altında yer alan ve briketten imal edilmiş alın duvarı da taş duvarla birlikte yıkılmıştır (Şekil 2, 9). Yapının doğu ve batı cephelerinde de bombelenmeler ve yer yer derz kayıpları oluşmuştur (Şekil 16).

**Şekil 15.** Güney ve Doğu Cephelerinin Birleşim Yerinde Oluşan Çatlak, 2019 yılı (a), 2022 yılı (b)

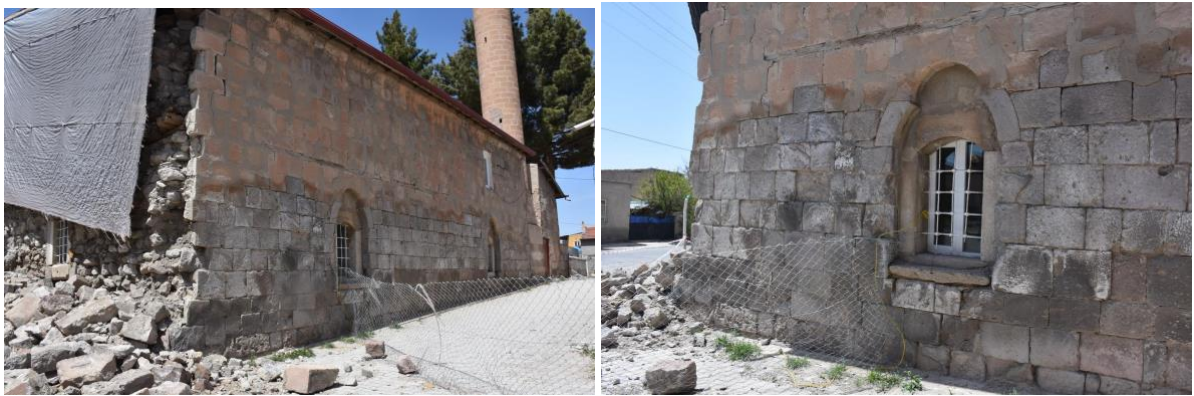
**Şekil 16.** Doğu Cephesindeki Duvarda Bozulmalar, 2022

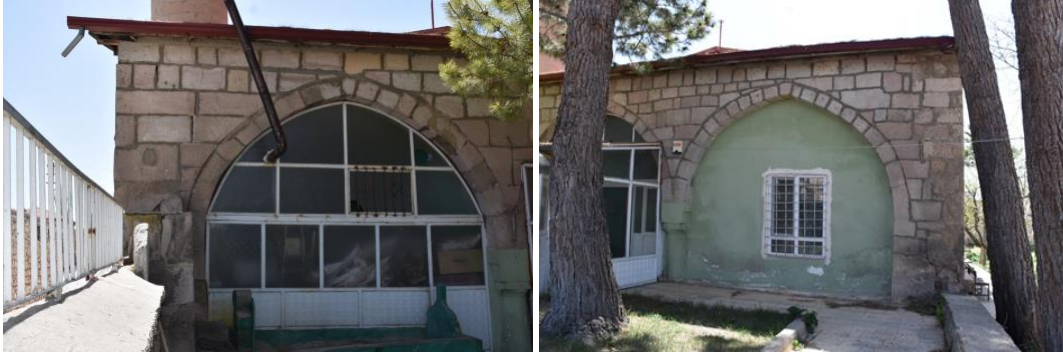
Şekil 17. Kuzey Cephesindeki Duvarda Bozulmalar, 2022

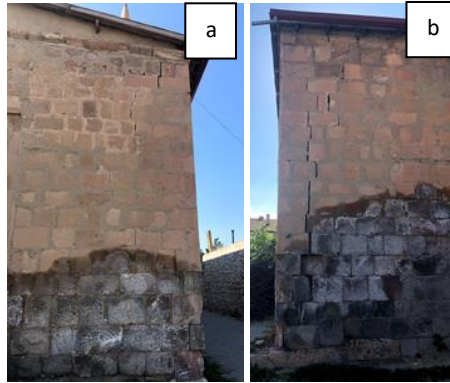
Yapının doğu cephesinde zemine yakın bölümlerde taşlarda renk değişimi, taş erimesi, çiçeklenme ve tuzlanma problemleri bulunmaktadır (Icomos, 2008). Bu problemler kısmi olarak yapının diğer cephelerinde de gözlenmektedir (Şekil 17, 18). Yapının genelinde derzlerde kullanılan harcın niteliğini yitirdiği ve yer yer derz kayıplarının olduğu görülmektedir. Yağmur ve kar sularının zeminden, çatıdan ve doğrudan cephe yüzeyine gelmesiyle taşlara nüfuz eden su ve nemin yoğunlaşması dolayısıyla oluşan fiziksel bozulmalar neticesinde taşlarda parça kayıpları oluşmuştur. Derzlere bilinçsiz yapılan çimentolu müdahaleler nedeniyle taş malzemelerin derzlerle yakın kısımlarında ayrışmalar gözlenmiştir (Şekil 19). Yapının özgün taş çörttenlerinden bir tanesi bulunmaktadır, diğer üç çörttenin zamanla yitirildiği anlaşılmaktadır (Şekil 7).

Şekil 18. Taşlarda Oluşan Kalcı Renk Değişimi, Tuzlanma ve Çiçeklenme Güney Cephesi (a), Doğu Cephesi (b), 2019

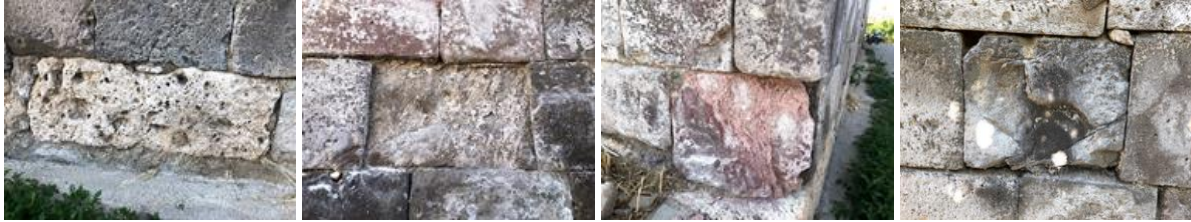
Şekil 19. Taş Bozulmalarından Örnekler; soldan sağa Oyuklanma (Alveol) Oluşumu, Ayrışma, Renk Değişimi ve Ayrışma, Tuzlanma ve Ayrışma, 2019

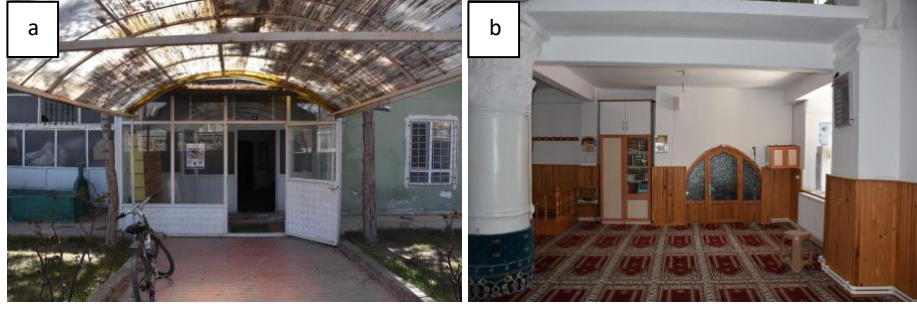
Şekil 20. Demir Doğramalı Rüzgârlık (a), İtikâf Odasının Kapısı (b), 2019

Son cemaat mahallinin doğu bölümündeki kemer tuğla duvarla kapatılarak kazan dairesi mekânı oluşturulmuştur. Avluya betonarme taşıyıcı ve tuğla duvardan tuvalet ve abdesthane birimi yapılmıştır. Yapının harim bölümünün batı kısmında PVC doğrama ile oda yapılmıştır (Şekil 3,11,14). Caminin iç duvarlarına yağlı boya ve ahşap lambri kaplama yapılmıştır. Isınma amaçlı radyatörler ve çeşitli tesisat boruları yapılmıştır (Şekil 20-b).

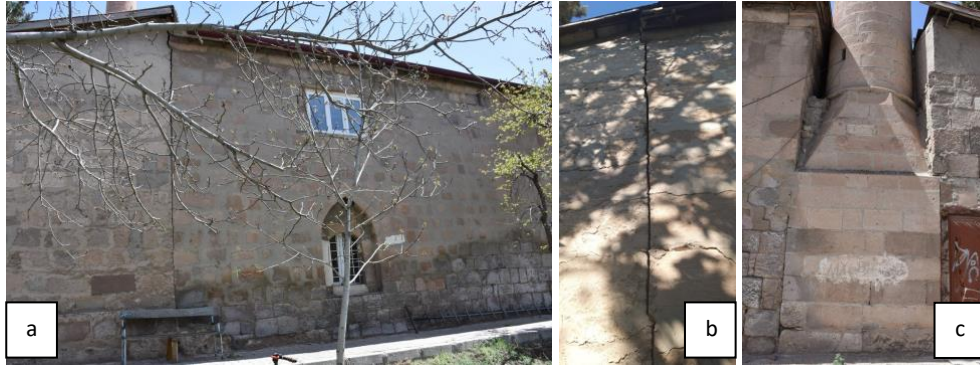
Özgün yapının kuzey duvarı ile 1975 yılında eklenen son cemaat yerinin duvarları birbirinden ayrılarak dilatasyon derzine benzer şekilde boşluk oluşmuştur. Bu durumun yapıya herhangi bir olumsuz etkisinin olmaması ile birlikte, bu ayrılmanın çatıda da devam etmesi sebebiyle iki yapının birleşim yerinden yapı içine önemli miktarda su girmektedir. Sonradan eklenen minare ile yapının arasında boşluk olması ve bu boşlukların uygun bir şekilde yalıtılmaması sebebiyle, minare ile yapı arasında da su girme sorunu görülmektedir (Şekil 21).

Şekil 21. Özgün Yapı ile Son Cemaat Bölümü Arasında Oluşan Derz (a), (b), Minare ile Yapı Arasında Oluşan Boşluklar (c), 2019

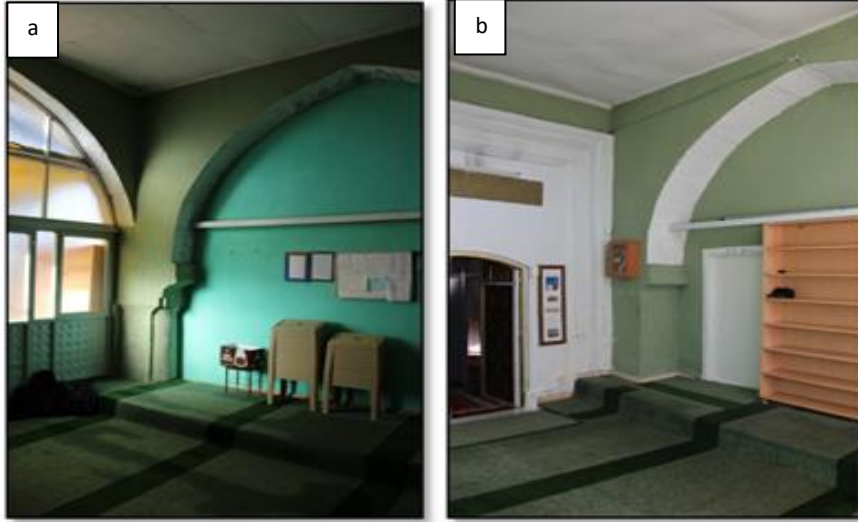
Yapıdaki kemerler birbirine gergi çubukları ile bağlanmıştır. Gergi çubuklarının tamamı kare kesitli çelik profillerden yapılmış olup özgün değildir. Son cemaat mahallindeki kemer boşluklarının tuğla duvar ile kapatıldığı ve metal gergi çubuklarının üzengi noktasının üzerinde bir noktadan kemerlere bağlandığı görülmektedir (Şekil 22). Giriş (kuzey) cephesinde ise kemer aralarının kapatılması sırasında gergi çubuklarının kaldırıldığı düşünülmektedir (Şekil 17). Ahşap pencere doğramaları günümüze ulaşmamıştır. Bu doğramaların onarımlar sırasında kaldırılarak yerine PVC doğramaların yapıldığı düşünülmektedir. Avlu kapısı günümüze ulaşmamıştır.

Şekil 22. Son Cemaat Bölümünde, Doğu (a) ve Batıda (b) Kapatılan Duvarlar ve Gergi Çubukları, 2020
