DOĞU KARADENİZ KIYI KUŞAĞINDAKİ DOĞAL AFETLERE BİR ÖRNEK: 21 EYLÜL 2016 TARİHLİ BEŞİKDÜZÜ SELİ VE HEYELANLARI

An Example of Natural Disasters in Eastern Black Sea Coastline: Flood and Landslides of Beşikdüzü on 21 September 2016

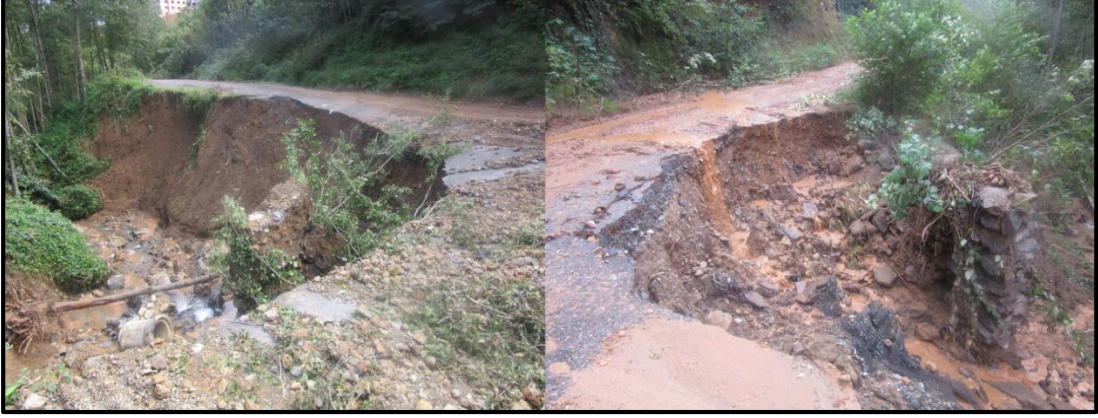
21 Eylül 2016 tarihinde Beşikdüzü'nde meydana gelen sel felaketinde eğimli vadi yamaçları üzerinde açılmış köy yollarında onlarca toprak kayması ve heyelan meydana gelmiştir. Sahada dağınık yerleşme dokusu hâkim olduğundan aynı köy içindeki birden fazla mahalle yerleşmesine, bazen aynı mahalle içindeki dağınık hanelere bile yol yapılmıştır. Yöredeki arızalı topoğrafik yapının neden olduğu bu zorunluluk, beraberinde önemli sorunlar ortaya çıkarmıştır. Bozulan arazi duraylılık dengesi yörede var olan heyelan potansiyelini daha da artırmıştır. Yüksek eğimli vadi yamaçları üzerinde inşa edilen yollarda yarma şevleri duvarsız bırakıldığından yamaç dengesi bozulmakta ve heyelanlar meydana gelmektedir (Çelik, 2003 s.5). Yapılan duvarlar bazen heyelanın etkisiyle yıkılabilmektedir. Karayolu şevlerinin doğal yamaç eğiminden daha fazla bir eğimle açılması heyelan oluşumunu kolaylaştırır (Doğu ve diğerleri, 1989 s.106). Yöredeki heyelanların nedenlerinden biri de köy yollarının yapımı sırasında yüksek eğimli yarma şevlerinin bozduğu arazi duraylılık dengesidir.

Fotoğraf 1-2: Anbarlı köyünde yol kenarında meydana gelen iki ayrı heyelan

Selin ve heyelanların etkisiyle Beşikdüzü'nde çok sayıda köy yolu hasar görmüş ve ulaşıma kapanmıştır. Vadi yamaçları üzerinden gelen tali akarsular taşıdıkları malzemeleri yollardaki menfezlerin ağız kısmına yığmıştır. Açık menfezler ise çok miktarda suyu tahliye etmekte yetersiz kalmıştır. Yol boyunca akışa geçen sular yolları tahrip etmiş ve taşımış oldukları malzemeyi eğimin azaldığı yerlerde biriktirmiştir. Ayrıca köylülerin tarlalarına ulaşmak için iş makinalarıyla açtıkları yollar benzer nedenlerden dolayı heyelanlara ve toprak kaymalarına neden olmuştur. Topoğrafik özellikler dikkate alınmadan yapılan kara yolları, yoğun yağışlarda dere yatağı işlevi görerek suların alçak noktalara toplanmasını kolaylaştırmaktadır (Yurt, 2012 s.15). Yol üzerinde biriken sular zeminin geçirimli olduğu sahalarda derinlere sızarak yol kenarlarında heyelanlara neden olmaktadır (Fotoğraf 1-2).

- Kanal ve menfezler mümkün olduğunca geniş tutulmalı ve maksimum yağışlarda yağmur sularını tahliye edebilecek genişlikte olmalıdır.
- Köy yollarının yapımı sırasında şevlerin eğim derecesi düşük tutulmalıdır.

- Yol yapım çalışmaları sırasında arazi duraylılık dengesinin bozulduğu eğimli alanlarda istinat duvarları inşa edilmeli, duvarların muhtelif yerlerine arazi içindeki suyu tahliye edecek borular konulmalıdır.

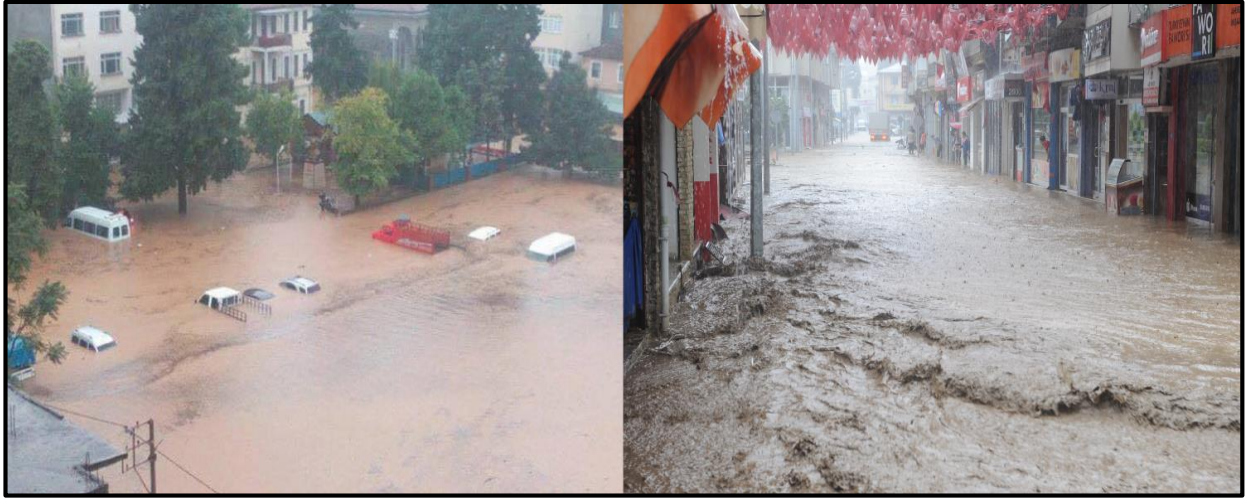
İlçe merkezindeki Cumhuriyet, Fatih ve Vardallı mahallelerinde önemli miktarda maddi hasar meydana gelmiştir (Fotoğraf 3-4.). Sel suları ulaşımı tamamen durdurmuştur. Bazı okullarda, konutlarda ve iş yerlerinde insanlar selden etkilenmiştir. Trabzon Valiliği AFAD İl Müdürlüğü verilerine göre okullarda 550, konutlarda ve işyerlerinde 120 kişi mahsur kalmıştır. Afetzedeler AFAD, Sahil Güvenlik, İtfaiye, UMKE ve gönüllü STK'lar tarafından tahliye edilmiştir. Yağışlara bağlı olarak meydana gelen heyelan olayları iki köyde (Ağaçlı ve Dolanlı) üç kişinin hayatını kaybetmesine, beş kişinin yaralanmasına neden olmuştur.

Sel, ilçe merkezinde onlarca iş yerine zarar vermiş ve kullanılamaz hale getirmiştir. Konutların bodrum katlarında bulunan depolar tonlarca ağırlıkta çamur ve çöple dolmuştur. Buralarda muhafaza edilen kömür ve odun gibi yakacak malzemeleri çamur içinde kalmıştır. Bodrum katlara dolan suların tahliyesi günler almıştır. Trabzon Büyükşehir Belediyesi'nden ve çevre belediyelerden gelen vidanjörler-motopomplar yardımı ile çamurlu sular tahliye edilmeye çalışılmıştır. Çoğu otomobil olmak üzere 73 araç selden hasar görmüştür. Araçların bir kısmı sele kapılarak sürüklenmiş, bazıları ise su içinde kalmıştır. Selle birlikte sürüklenen ağaçlar, ağaç dalları ve kökleri araçlara çarparak hasar vermiştir (Tablo 2, Fotoğraf 3,4,5,6).

Fotoğraf 3-4: Selden zarar gören araçlara ve işyerlerine birer örnek

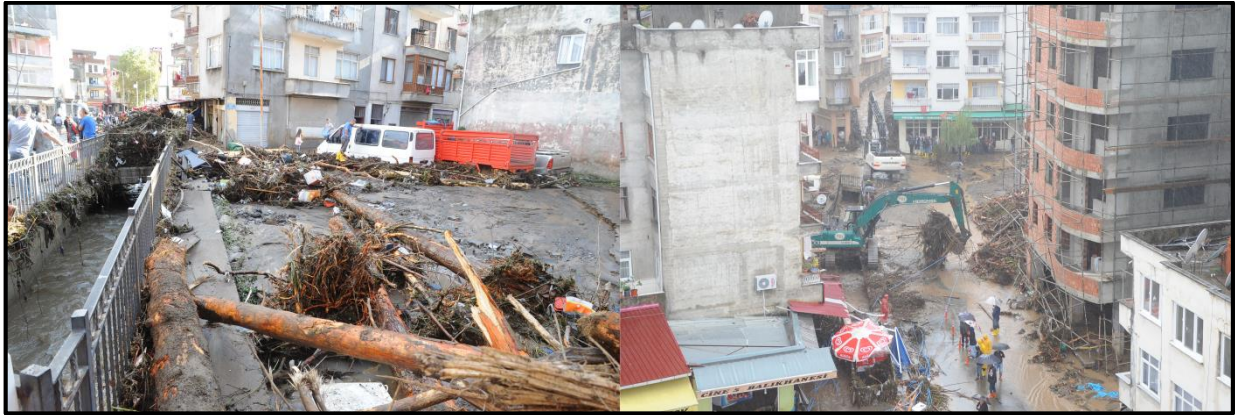
Takazlı ve Tümen dereleri Beşikdüzü İlçe Merkezi'ne kadar doğal yataklarında akarlar. Dereler ilçe merkezine ulaştığı yerde kanallara alınarak üzerleri kapatılmıştır. Akarsuların doğal yatağının bozulup kanal içine alınması, yatak güzergâhının değiştirilerek sağa-sola salınımlı hale getirilmesi taşkınların en önemli nedenleri arasındadır. Mevcut kanallar akarsuların maksimum akım dönemindeki sularını taşıyacak genişlikte değildir. Üstelik bu kanallar suların taşıdığı malzemelerle kolaylıkla tıkanabilmektedir.

21 Eylül 2016 tarihinde yaşanan sel olayında akarsuların ve sel sularının taşıdığı malzemeler ilçe merkezindeki menfez ve tahliye kanallarını tamamen tıkamıştır. Tıkanan menfez ve kanallar ekipler tarafından iş makinalarıyla açılmaya çalışılmıştır (Fotoğraf 7-8). Açık olan kanalizasyon ve yağmur suyu şebekeleri sel sularını tahliye etmekte yetersiz kalmıştır. Etrafa yayılan sular cadde ve sokaklara dolmuştur. Ağırlaşan ve çamurla dolan yüzeylerde yer yer çökmeler olmuştur. İlçenin komşu ilçelerle olan ulaşımında aksamalar yaşanmıştır. Beşikdüzü İlçe Merkezi'nin batısından denize dökülen Ağasar Deresi'nde su seviyesi yükselmiştir. Tali akarsular vadi yamaçlarından taşıdıkları malzemeleri Şalpazarı-Beşikdüzü Yolu üzerinde biriktirerek menfez ağızlarında moloz yığınları meydana getirmiştir. Bu yüzden yol bir süre ulaşıma kapanmıştır. Şiddetli yağışa bağlı olarak görüş mesafesi azaldığından Samsun-Trabzon karayolunda ulaşım yavaşlamış ve şehirlerarası otobüs seferlerinde gecikme olmuştur.

Fotoğraf 5-6: Selin taşıdığı malzemeler menfezlerin ve drenaj kanallarının tıkanmasına yol açmıştır.

- Fındık bahçelerinde yapılan budama ve otların temizlenmesi işlemleri esnasında ortaya çıkan bitkisel artıklar bahçelerde ya da dere yataklarının kenarlarında bırakılmamalıdır. Bu artıklar gerekirse toprağa gömülmelidir.
- Şehir merkezinden geçen kanalların temizliği düzenli olarak yapılmalı ve zorunlu olmadıkça derelerin üzeri kapatılmamalıdır.

- Yollardaki menfezlerin bakımı yapılarak ağızları temizlenmeli, su potansiyelinin fazla olduğu alanlarda daha geniş menfezler yapılmalıdır.
- Köylerdeki heyelanların zararlarını azaltmak için köy sakinleri heyelan konusunda bilgilendirilmeli, yerleşmelerin yer seçiminde sel ve heyelan riski göz ardı edilmemelidir.

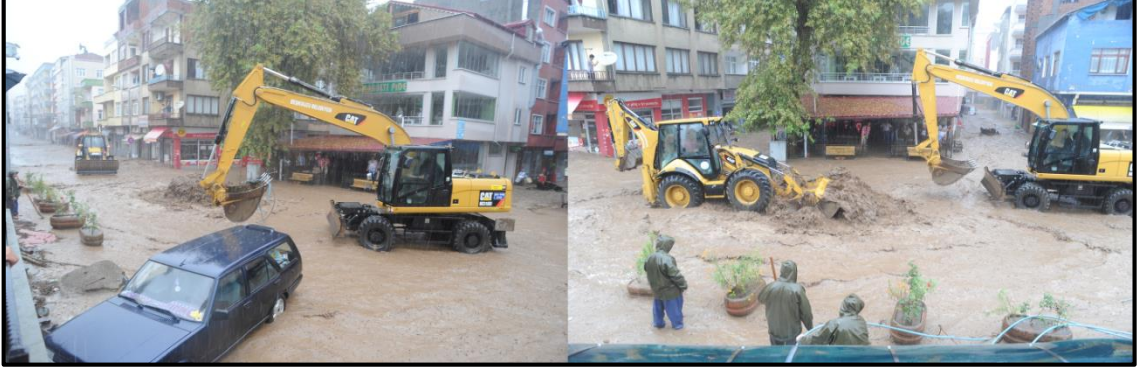
Fotoğraf 7-8: Sel Sularını tahliye çalışmalarından iki ayrı görüntü

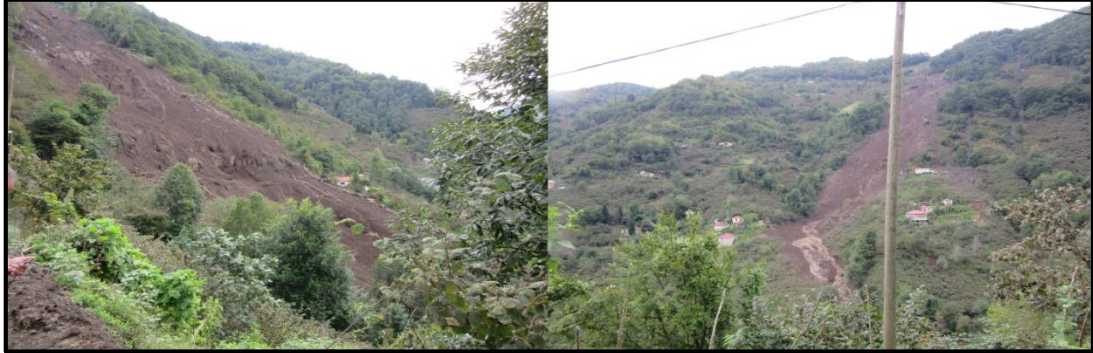
Bazı köy yolları heyelan nedeniyle ulaşıma kapanmıştır. Ancak ulaşıma kapanan yollar kısa sürede belediye ekiplerince açılmıştır. Ayrıca heyelanlar sırasında köylerde dört büyükbaş hayvan telef olmuştur. Trabzon Valiliği ve Beşikdüzü Kaymakamlığı tarafından yapılan hasar tespit çalışmalarına göre selden yaklaşık 5000 dekar tarım alanı zarar görmüştür. En büyük hasar fındık bahçelerinde meydana gelmiştir. Heyelan ve toprak kaymaları fındık ağaçlarını kökünden sökerek yamaç boyunca sürüklemiştir. Bazı bahçelerde ise kayma hattı boyunca fındık ağaçları toprak altında kalarak zarar görmüştür (Fotoğraf 9-10).

Fotoğraf 9-10: Ardıçatak köyünde fındık bahçelerine ve yerleşmelere zarar veren heyelanlar
