Bolvadin Asismik Yüzeysel Deformasyonlarının Yerleşim Alanlarına Etkilerinin İncelenmesi

Investigation of the Effects of Bolvadin Aseismic Surface Deformations on Residential Areas

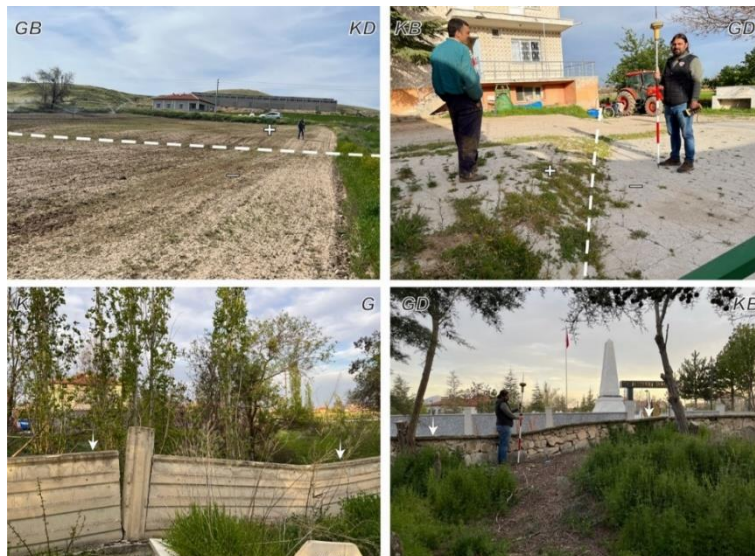
Şekil 6. K1 kolunun yüzeyde oluşturduğu deformasyonlara ait saha fotoğrafları.

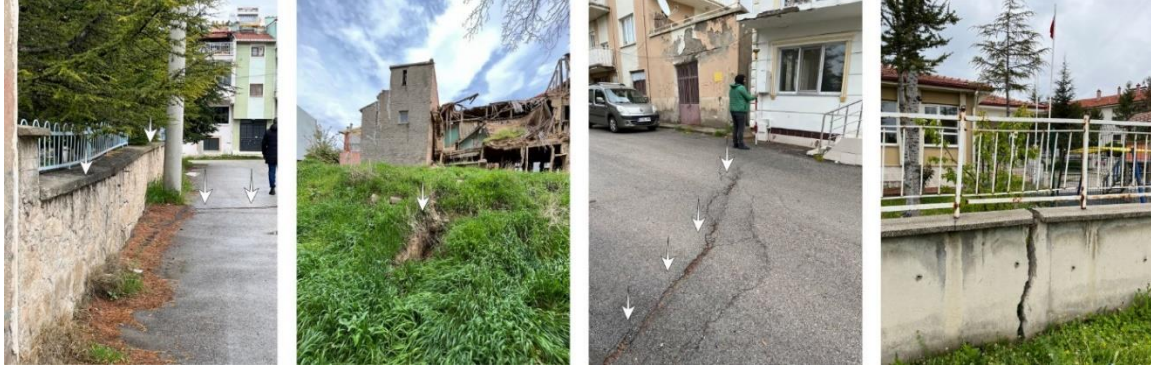
Şekil 7. K2 deformasyon koluna ait saha fotoğrafları.

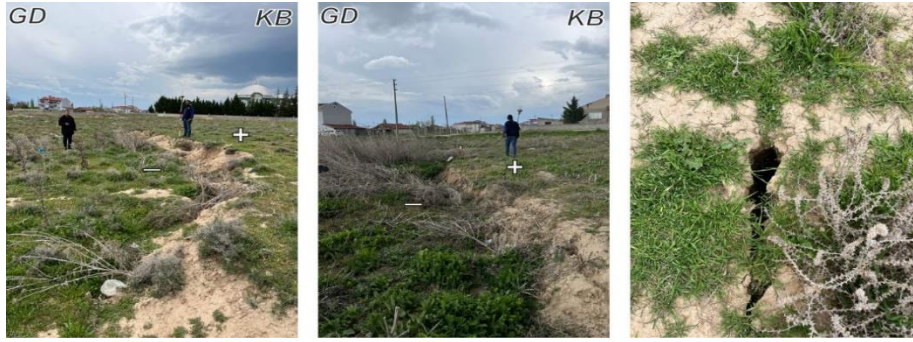
Şekil 8. G1 deformasyon koluna ait saha fotoğrafları.

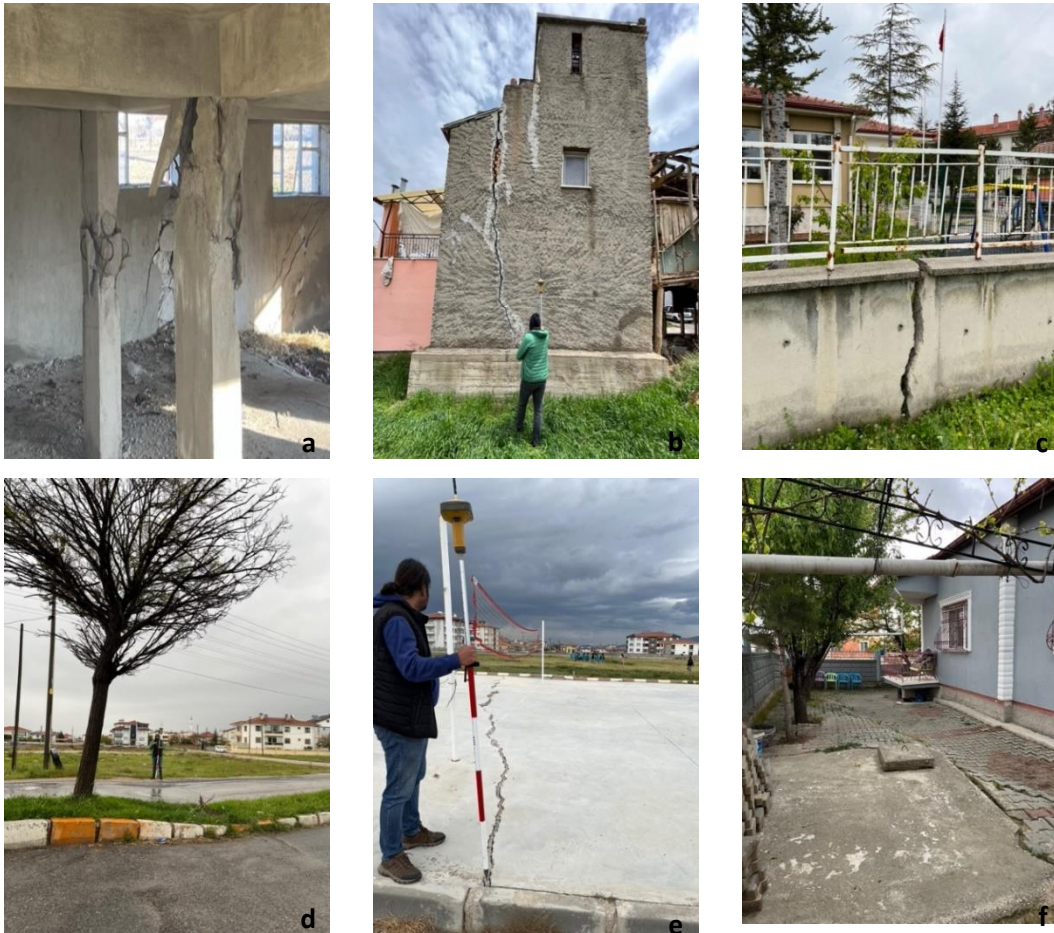
içerisinde kalan hasar almış/almamış tüm binalar yerinde gözlem ile tespit edilmiş ve haritalanmıştır. Hasar almış binalarda hasar sebebinin yüze deformasyonları nedeniyle oluştuğunun belirlenmesi önem arz etmektedir. Bu sebeple, bina çevre duvarlarındaki bölgesel kırılmaların, yol, kaldırım, tretuvar veya bahçede meydana gelen kırılmaların yapı içinde çizgisel olarak devam ediyor olması yüze deformasyonların yapıdaki çatlakların temel sebebi olduğunu desteklemektedir. Bu çatlaklar sıva ve duvar çatlağı şeklinde kendini göstermektedir. Özellikle yığma yapılarda duvarların taşıyıcı elemanlar olması nedeniyle bu elemanlarda oluşan çatlaklar yığma yapılarda kapasite azalışına sebep olmaktadır. Betonarme yapılarda ise yüze deformasyonları ile uyumlu olarak genelde cephe duvarlarında ve iç duvarlarda çatlama tespit edilmiştir. İlerleyen süreçlerde bu çatlaklar taşıyıcı elemanlarda da oluşabilir. Ancak, taşıyıcı elemanlarında hasar olan betonarme yapılar da mevcuttur.

Yapıların yanı sıra bina çevre duvarlarında, yollarda, kaldırımlarda ve tretuvarlarda hasarlar mevcuttur. Bununla birlikte, Bolvadin Belediyesi ve Karayolları Genel Müdürlüğü tarafından deformasyon zonu üzerinde kalan asfalt yolların tamiratları da sürekli yapılmaktadır. Deformasyon zonu içerisinde deprem sonrası kullanımı gereken kamu binaları da yer almaktadır. Kamu binaları; okullar, sağlık ocağı, camiler, trafo binası, parklar olarak sayılabilir. Yüzeysel deformasyondan doğrudan etkilenen yaklaşık yapı sayıları Çizelge 2’de, yüze deformasyonlarının meydana getirdiği hasarlar ise Şekil 11’de verilmiştir.

Şekil 11. Asismik yüze deformasyonlarının meydana getirdiği hasarlar, a) Betonarme yapı hasarları, b) Yığma yapı hasarları, c) Çevre duvarı hasarları, d) Yol hasarları, e) Kamusal yapı hasarları, f) Bahçe hasarları

Bolvadin yerleşim alanı içerisinde deformasyon zonu (Yüzeysel Faylanması Tehlike Kuşağı) üzerinde kalan ve bir kısmı ağır bir kısmı hafif hasarlı olarak bu deformasyonlardan doğrudan etkilenen yaklaşık 100 yapı gözlenmiştir. Zon içerisinde, bazıları deprem sonrası kullanımı gereken okullar, sağlık ocağı, camiler, trafo binası gibi kamu binaları da yer almaktadır. Gelecek yıllarda Afyonkarahisar ve yakın civarda meydana gelebilecek olası yıkıcı bir depremin Bolvadin Yerleşim Merkezindeki olası risklerini minimuma indirilebilmesi için, bu çalışma kapsamında imara esas ölçekte hazırlanan haritada kırmızı ile gösterilen Yüzeysel Faylanması Tehlike Kuşağı alanının Afete Maruz Bölge ilan edilmesi, bu alanın yapılaşmaya kapatılması ve bu

kuşak içerisinde yer alarak deformasyona maruz kalan tüm yapıların afet riski olmayan alanlara taşınması konusunda çalışmalar yürütülmesi gerekmektedir. Bununla beraber güvenlik mesafesi (fay sakınım bandı) içerisindeki hasar almamış olan binaların her yıl düzenli olarak takiplerinin sağlanması gerekmektedir.
