Investigation of the Damage Conditions of Reinforced Concrete Buildings and Steel Structures in Malatya Province Following the February 6, 2023 Kahramanmaraş

ABSTRACT

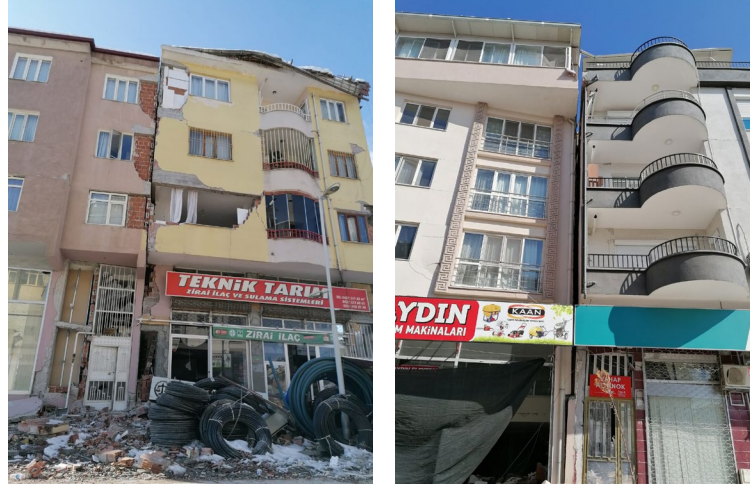
$\alpha=0.25(R/I)$, döşeme seviyesi farkı olan binalarda $\alpha=0.5(R/I)$ çarpımından elde edilen değerden küçük olmayacaktır. (ABYBHY 1975, ABYBHY 1998, DBYBHY 2007, TBDY 2018) Çekişleme etkisi olarak da adlandırılan binaların birbiri ile çarpışması durumu, döşeme seviyeleri farklı olan binalarda kolonların ağır hasar almasına neden olabilir. Yerinde yapılan incelemelerde betonarme binaların bitişik olarak yapılmasından kaynaklanan deprem hasarlarına yaygın olarak rastlanmıştır (Şekil 5).

Şekil 5: Çekişleme etkisiyle betonarme binalarda oluşan hasarlar
Figure 5: Damage occurring in reinforced concrete buildings due to the impact of hammering

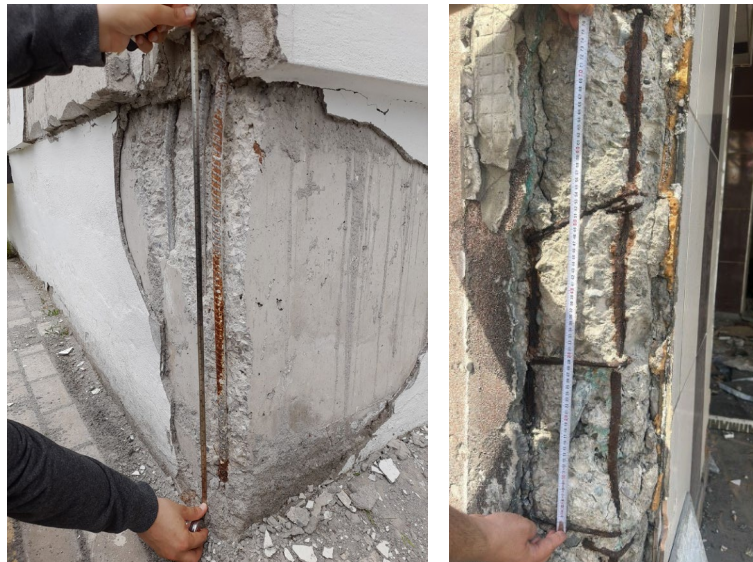
ABYBHY (1975)'e ve sonrasında yayınlanan deprem yönetmeliklerine göre betonarme kolonlarda sargılama bölgesinde etriye sıklaştırması yapılması gerekmektedir Ayrıca kolon-kiriş birleşim bölgesi içerisinde de etriye yerleştirilmesi gerekmektedir. (ABYBHY 1975, ABYBHY 1998, DBYBHY 2007, TBDY 2018). Fakat yapılan saha incelemelerinde betonarme elemanlarda etriye aralıklarının yaklaşık 80 cm'ye kadar çıktığı görülmüştür (Şekil 6). Birleşim bölgesi içerisinde etriye kullanılmaması da yaygın olarak görülmüştür.

Şekil 6: Betonarme elemanlarda yetersiz etriye aralığı
Figure 6: Inadequate spacing of stirrups in reinforced concrete elements

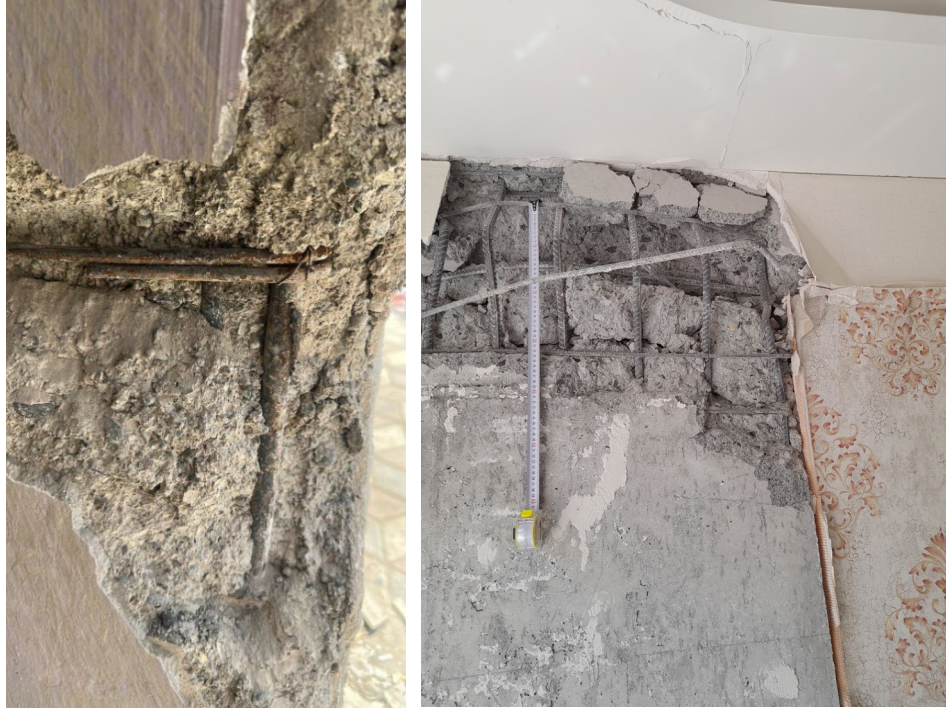
Etriyelerin deprem sırasında açılmaması ve betonarme kolon ile birlikte çalışabilmesi için etriye kancalarının 135° olarak bağlanması gerekmektedir. Şekil 7'de etriyelerin 90° kanca ile bağlanması nedeniyle, kolon etriyelerinde açılmalar yaygın olarak gözlenmiştir.

Şekil 7: Betonarme elemanlarda 90° etriye kancaları
Figure 7: 90° hooks of stirrups in reinforced concrete elements

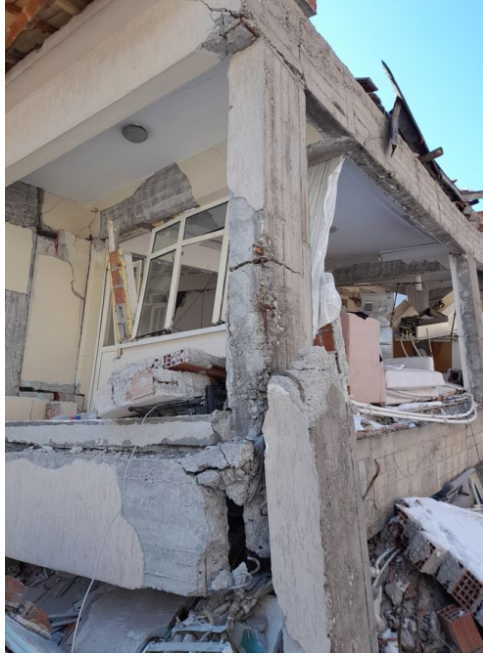
Betonarme bina tasarımında hasarların öncelikle kirişlerde olması, böylece hasarların kontrollü olarak ve enerji sönmüleyecek biçimde olması hedeflenmektedir. Hasarların kolonlarda değil, kirişlerde eğilme mafsalları olarak oluşması sünek bir davranış için gerekmektedir. Bu durumun sağlanması için deprem yönetmeliklerinde güçlü kolon-zayıf kiriş ilkesi ile tasarım yapılmaktadır (TBDY 2018). Bir birleşim bölgesinde kolonların toplam moment kapasitelerinin kirişlerin toplam moment kapasitesinden %20 daha fazla olacak şekilde tasarım yapılması gerekmektedir (Denklem 1). Yapılan saha incelemelerinde kirişlerde hasar oluşmazken kolonlarda ağır hasar olması veya bir katta tüm kolonların göçmesi nedeniyle kirişlerin üst üste gelmesi durumlarıyla yaygın olarak karşılaşmıştır (Şekil 8).

Şekil 8: Güçlü kiriş-zayıf kolon nedeniyle hasar alan binalar
Figure 8: Buildings damaged due to strong beam-weak column design

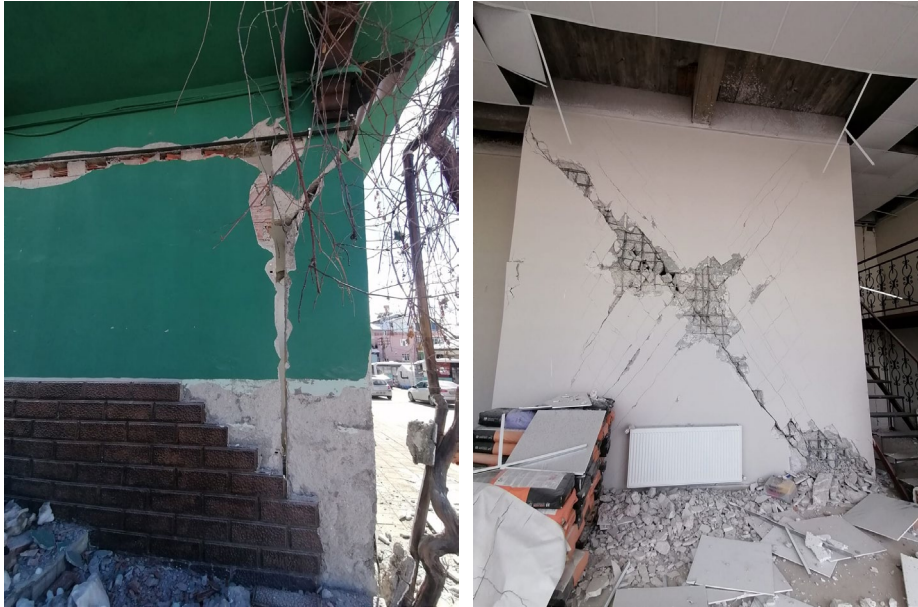
Betonarme binaların deprem sırasında sünek olarak davranmalarının sağlanması için eğilme mafsallarının oluşması beklenmektedir. Fakat betonarme elemanda kesme hasarı oluşması durumunda, bu elemanın eğilme kapasitesine ulaşmadan ani göçmesine neden olmakta ve dolayısıyla sünek davranıştan uzaklaşmaktadır (TBDY 2018). Yapılan saha incelemelerinde gevrek olan kesme hasarlarına sıklıkla rastlanmıştır (Şekil 9).

Şekil 9: Betonarme binalarda oluşan kesme hasarları
Figure 9: Shear damage occurring in reinforced concrete buildings

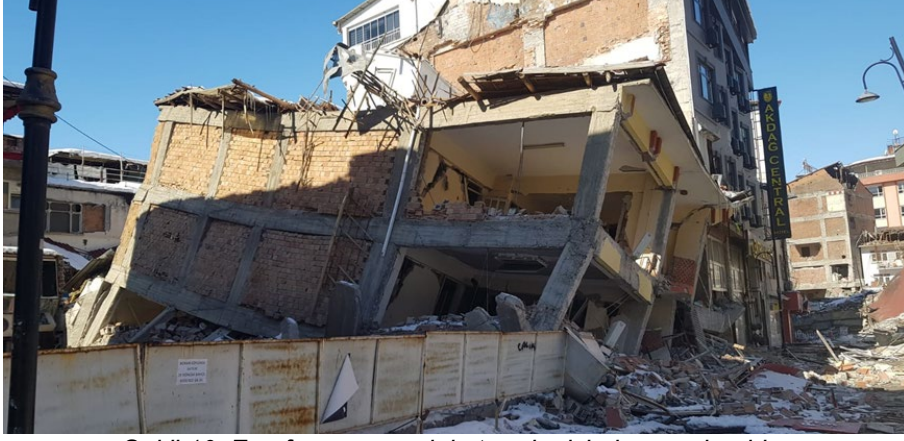
Betonarme binalarda genellikle ticari amaçlarla zemin kat yükseklikleri üst katlardan fazla yapılmaktadır. Artan kat yüksekliği nedeniyle zemin kat deplasmanları artmakta ve zemin kat kolonlarının rijitlikleri azalmaktadır. Ayrıca zemin katta kullanım alanının artırılması amacıyla dolgu duvarların kaldırılması bu katın rijitliğini daha da düşürmektedir. Zemin kat rijitliğinin üst katlara oranla azalması nedeniyle binada hasarlar bu katta yoğunlaşmaktadır (Şekil 10).

Şekil 10: Zayıf ve yumuşak kat nedeniyle hasar alan bina
Figure 10: Building damaged due to weak and soft storey

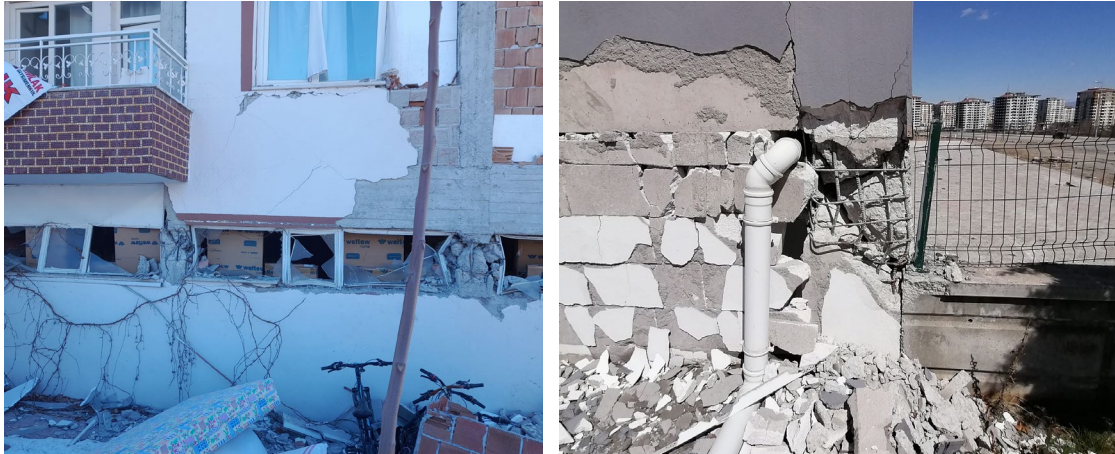
Kolon etkili yüksekliğinin azalması, kolon rijitliğinin ve deprem sırasında kolona etki eden kesme kuvvetinin artmasına neden olmaktadır. Artan kesme kuvvetlerine göre tasarlanmayan kolonda gevrek kesme hasarları meydana gelmektedir. (ABYBHY 1975, ABYBHY 1998, DBYBHY 2007, TBDY 2018) Kısa kolon durumu genellikle bant pencerelerin bulunduğu binalarda görülmektedir (Şekil 11).

Şekil 11: Kısa kolon nedeniyle oluşan hasarlar
Figure 11: Damage caused by short columns

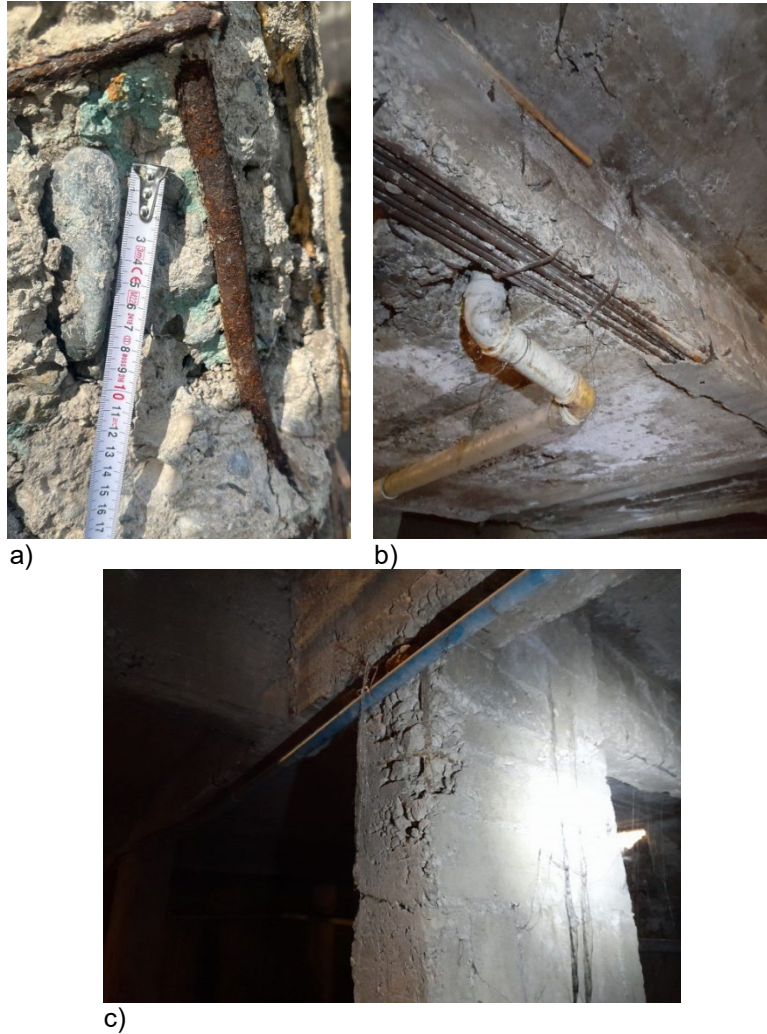
- Uygun olmayan büyüklükte, kötü granülometriye sahip ve düz yüzeyle agregaların kullanımı (Şekil 12a)
- Uygun olmayan donatı düzeni nedeniyle betonun yerleşmemesi (Şekil 12b)
- Yetersiz imalat koşulları nedeniyle betonda segregasyon oluşumu (Şekil 12c)

Şekil 12: Betonarme elemanlarda görülen olumsuzluklar
Figure 12: Adverse conditions observed in reinforced concrete elements

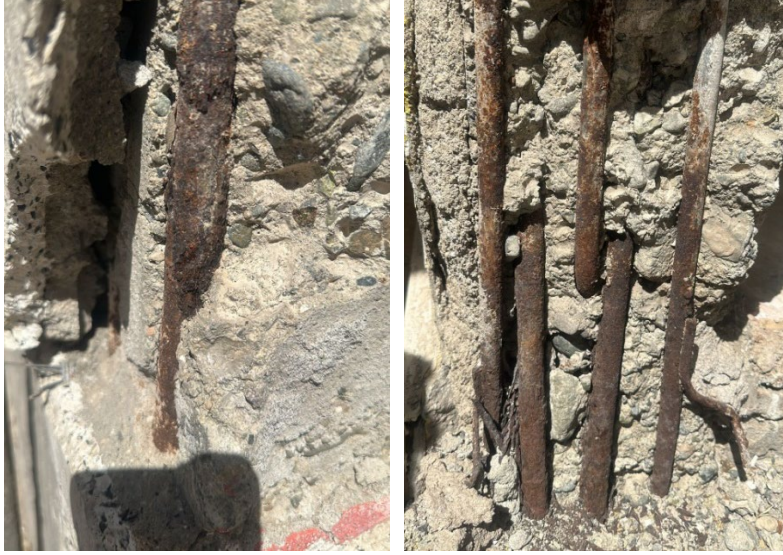
Beton ve donatının birlikte çalışabilmesi için donatının korozyona karşı yeterli pas payı ile korunması gerekmektedir. Korozyonun ilerlemesi durumunda, donatıların en kesiti küçülmekte ve artan donatı hacmi nedeniyle kabuk betonunda dökülmeler meydana gelmektedir (Şekil 13).

Şekil 13: Betonarme elemanlarda meydana gelen donatı korozyonu
Figure 13: Reinforcement corrosion occurring in reinforced concrete elements

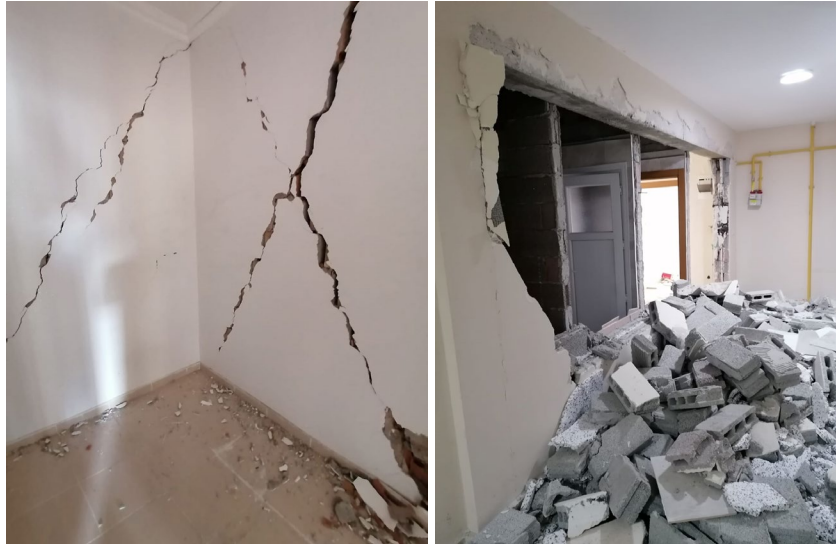
Dolgu duvarlar deprem sırasında yatay yük taşıyarak çerçeve rijitliğini artırmaktadır. Fakat betonarme çerçeve elemanlarına kıyasla dayanımı ve sünekliliği daha düşük olan dolgu duvarlar gevrek olarak hasar görmektedir. Bu hasarlar düzlem içi ve düzlem dışı olarak sınıflandırılabilir. Düzlem içi hasarlarda dolgu duvarda meydana gelen gerilmeler duvarın genellikle X şeklinde hasar almasına neden olmaktadır. Düzlem dışı hasarlarda ise dolgu duvarlar çerçeveden ayrılarak göçmektedir (Şekil 14).

Şekil 14: Dolgu duvar hasarları
Figure 14: Damage to infill walls

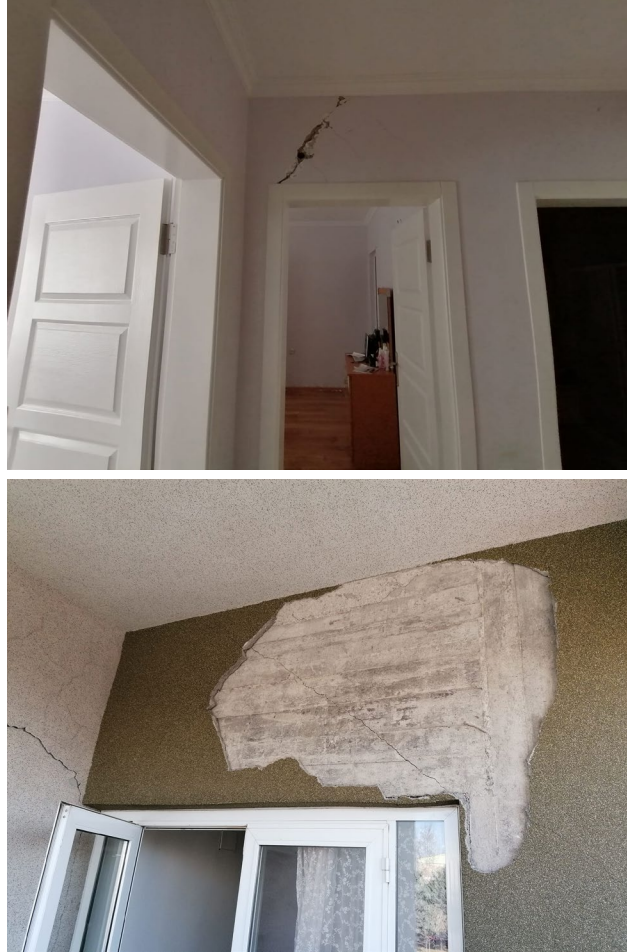
kuvvetine karşı bağ kiriş olarak tasarlanmalıdırlar. Saha incelemelerinde perdelerle bağlanan ve boyu kısa kalan kirişlerde X şeklinde çapraz kesme hasarlarına yaygın olarak rastlanmıştır (Şekil 15).

Şekil 15: Betonarme kirişlerde kesme hasarları
Figure 15: Shear damage in reinforced concrete beams

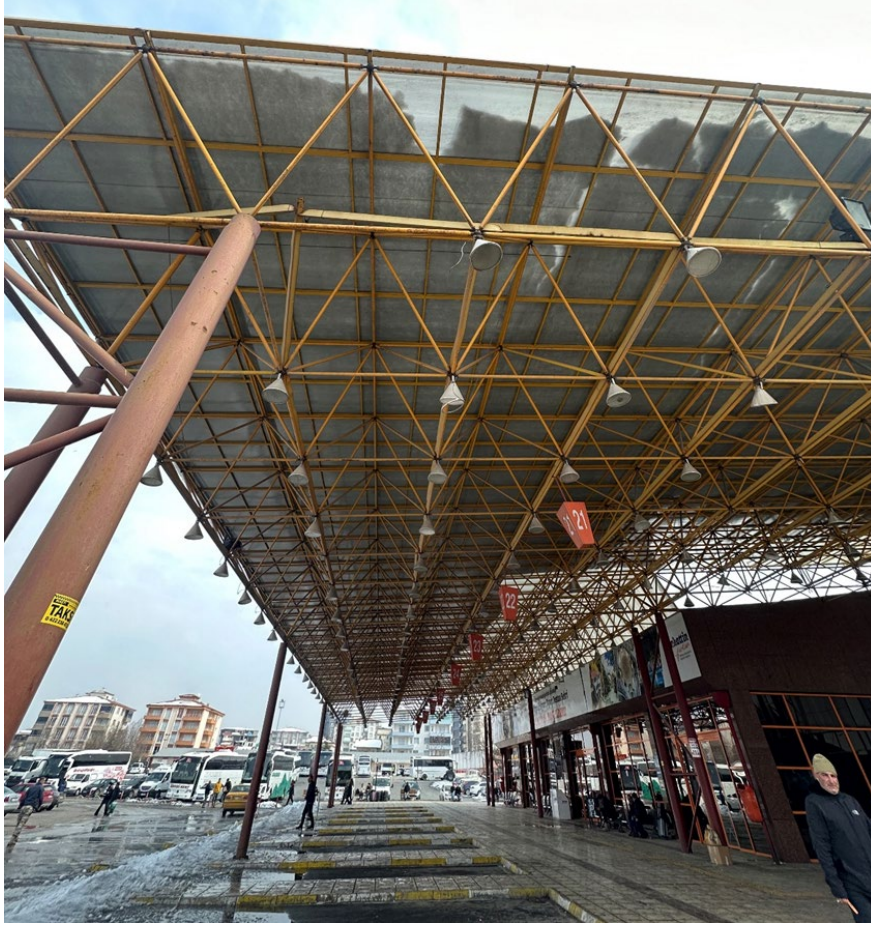
Deprem davranışı dikkate alınan çelik yapılar içerisinde, Malatya otogarında yer alan uzay kafes sisteminin bir bölümünün çökmesi büyük ölçüde maddi hasara neden olmuştur. Çelik yapı sistemini oluşturan makaslar, uzun mesafelerde bile kendi ağırlıklarıyla orantılı olarak önemli yükleri taşıyabilen, yaygın olarak kullanılan basit hafif yapılardır (Şekil 21). Dikkate alınan otogar, iki yıkıcı depreme maruz kalmasına ek olarak şiddetli kar yüküne de maruz kalmıştır. Kısmi çökme ile sonuçlanan çelik yapı sistemi, yapım aşamasında göz ardı edilen eksiklikler (işçilik hataları) veya tasarımdan kaynaklanan eksiklikler (dikkate alınan yük kombinasyonları) göz önüne alınarak tekrar değerlendirilmiştir. İncelenen makas sisteminin göçmesi, makasların bağlantı bölgesinde hasarlara neden olan ve kirişlerin kolonlara oturmasına neden olan şiddetli bir yük kombinasyonu ile gerçekleşmiştir.

Şekil 21: Çelik uzay kafes çatı sistemi (38.34198° K, 38.25576°D)
Figure 21: Steel space truss roof system (38.34198° K, 38.25576°D)

İki ana parçadan oluşan çelik çatı sistemi, Şekil 21'de gösterildiği gibi kısmi bir göçme yaşayıp, bir bölümü deprem anında uygulanan yükü başarıyla taşıırken diğer bölümü ağır bir hasar almıştır. Şekil 22'de görüldüğü gibi, uzay kafes sistemi birleşim bölgelerinde 'Mero node' adı verilen özel tasarlanmış bir küre kullanılarak uygulanmıştır. Yapılan incelemede, civatalı ve kaynaklı birleşim yöntemleri kullanılarak sistemin birlikte hareket etmesi sağlanmıştır. Ancak Şekil 22'de görüldüğü gibi, hasarların birleşim bölgesi kaynaklı olduğu, uygulanan kaynaklı birleşimin yetersiz olduğu ve civatalı birleşimde ise gevrek kırılmalar olduğu gözlenmiştir. Kar ve deprem yüklerine maruz kalarak yapının çökmesine neden olan birleşim bölgesi kusurları, insan hareketliliğinin fazla olduğu durumlarda önemli bir role sahip olan otogarın büyük hasar görmesine neden olmuştur. Sonuç olarak, incelemeye tabi tutulan çelik yapılar, Malatya ilinde meydana gelen betonarme ve yığma yapı hasarları ve neden oldukları kayıplar gözönüne alındığında çelik yapı elemanlarının iyi düzeyde deprem performansı gösterdikleri gözlemlenmiştir.

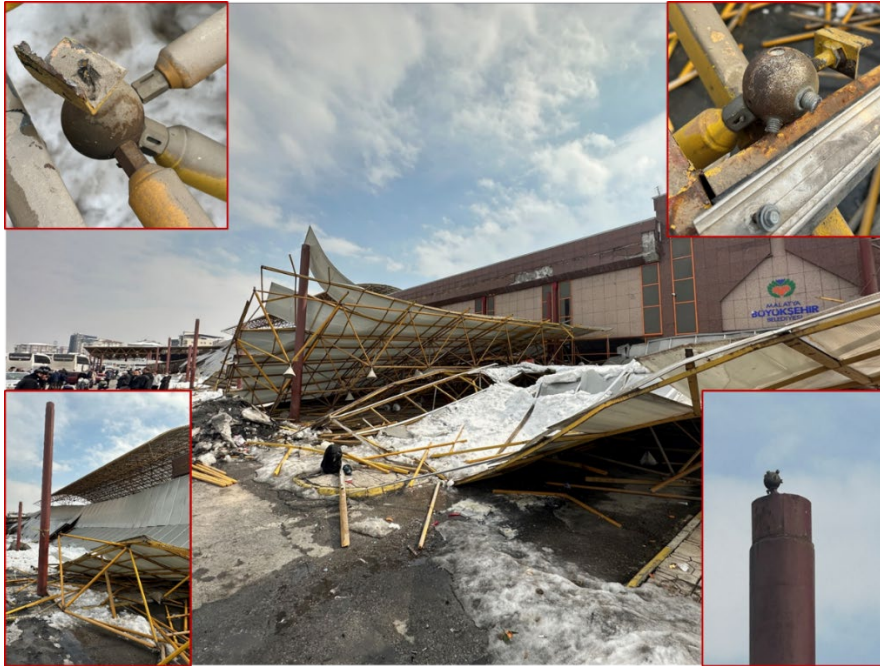
Şekil 22: Çatı sisteminin bağlantı hatasının ayrıntılı gösterimi (38.34198° K, 38.25576°D)
Figure 22: Detailed illustration of the connection failure in the roof system (38.34198° K, 38.25576°D)

- İncelenen çelik köprülerin plastik deformasyona uğramadığı ve bulonlu bağlantıların elastik bölgede kaldığı tespit edilmiştir.
- Malatya otogarının uzay kafes sisteminde meydana gelen hasarların birleşim bölgesi kaynaklı olduğu, uygulanan kaynak birleşiminin yetersiz olduğu ve bu nedenle civatalı birleşimde gevrek kırılmaların meydana geldiği tespit edilmiştir.
