**ANKARA DEVLET RESİM VE HEYKEL MÜZESİ  
KOLEKSİYONUNDA BULUNAN,  
SAİP TUNA'YA AİT "NÜ" İSİMLİ TABLONUN RESTORASYONU\***

**THE RESTORATION OF PAINTING "NUDE" BY SAİP TUNA  
FOUND IN COLLECTION OF THE  
ANKARA STATE MUSEUM OF PAINTINGS AND SCULPTURES**

Berna ÇAĞLAR ERYURT\*\*

Bekir ESKİCİ\*\*\*

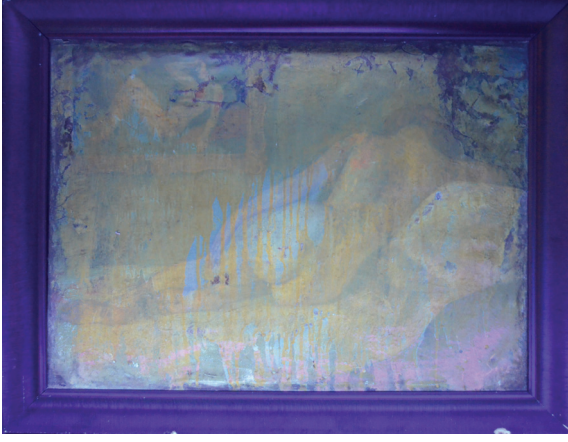
**Fotoğraf 1:**  
Morötesi (UV) Işık  
İle İnceleme.

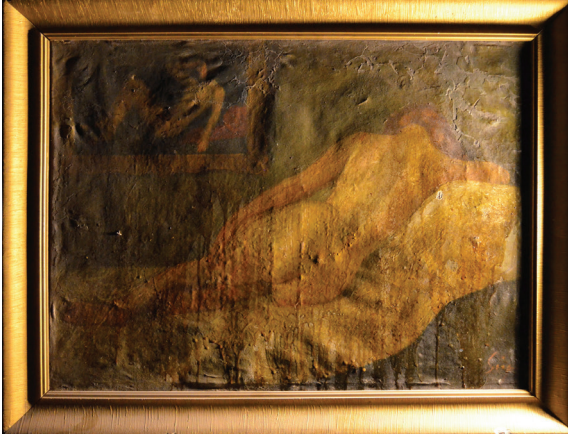
**Fotoğraf 2:**  
Eğimli Işık İle  
İnceleme.

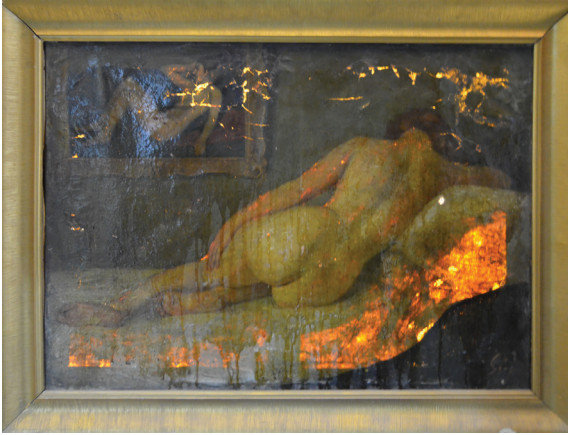
**Fotoğraf 3:**  
Arkadan Aydınlatma  
İle İnceleme

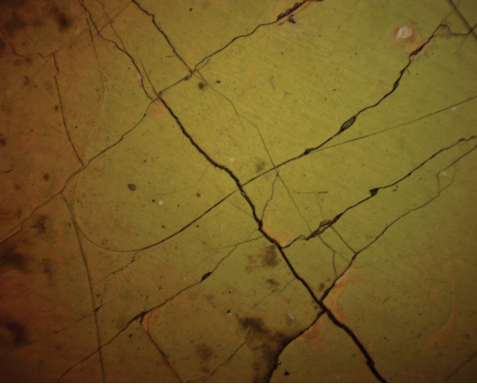
**Fotoğraf 4:** Mikroskop İle İnceleme. (Boya tabakasındaki çatlaklardan detay.)

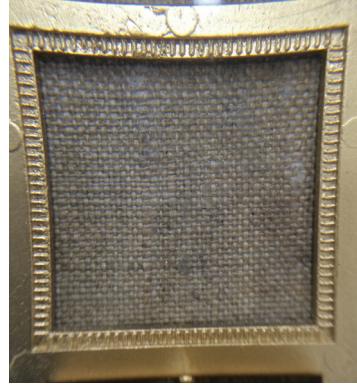
**Fotoğraf 5:** Büyüteç İle İnceleme. (Kanvasın arka yüzey dokusundan detay.)

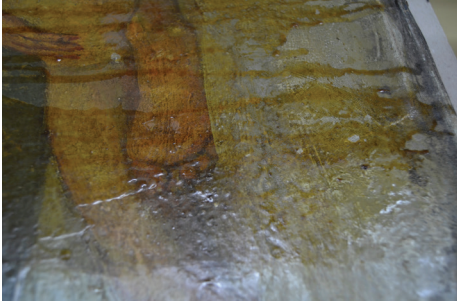
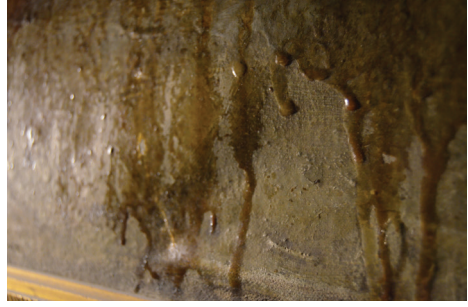
Önceki onarımda, tablo yüzeyine yoğun olarak uygulanan vernik tabakasının alt bölümlere doğru akarak kuruduğu, özellikle bu alanlarda yoğunluğun arttığı gözlemlenmiştir. (Fot. 6-7) Kalın vernik tabakası zamanla sararmış, yüzeyde istenmeyen görüntü ve lekelenmelere yol açmıştır. Sağ üst bölümlere yapılan rötuşların, boya kaybı bulunan alanlarda herhangi bir dolgu tabakası olmadan kanvas üzerine doğrudan uygulandığı tespit edilmiştir. (Fot. 8) Ayrıca sol üst bölümde bulunan küçük boş alanların yeşil-sarı renklerle (yeterli dolguyla tesviye uygulaması gibi çözümler üretilmeden) uygun olmayan bir biçimde doldurulduğu görülmüştür. (Fot. 9) Yüzey temizliği sonrasında bazı boyalı alanlarda pullanma ve kalkmalar gözlenmiştir.

**Fotoğraf 6-7:** Daha önceki onarım işlemlerinde uygulanan yoğun vernik tabakası.

Tablonun onarımında ilk olarak yapılan işlem yoğun vernik tabakasının yüzeyden temizlenmesi olmuştur. (Fot. 10-11) Vernik kaldırma (yüzeyden alınması/temizlenmesi) işlemi, en zor ve tartışmalı restorasyon işlemlerinden birisidir. Nitekim uygulama, boya katmanının kaybı ve boyanın görünümünün değiştirilmesi gibi riskleri barındırmaktadır. Vernik katmanının etanol veya asetonla kısa süreli ıslanması bile yağ bazlı boya tabakasında şişme sürecine neden olur. Çözülmüş verniğin ovulması, boya tabakasının da alınması anlamına gelir ki, bu restoratörlerce aşırı temizlik olarak nitelendirilen bir duruma neden olabilir.<sup>14</sup> Bu sebeple vernik temizliği öncesi seçilen alanlarda denemeler yapılmış, kullanılan çözücülerin reaksiyonları gözlemlenmiştir. Yüzeydeki vernik, önceki uygulamalarda yapılan rötuş ve üst boyalar, uygun organik çözücülerle (ethanol,

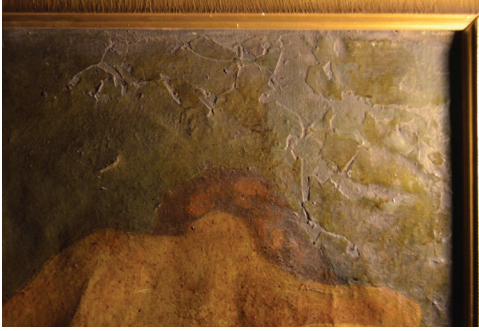
**Fotoğraf 8:** Hatalı rötuş uygulaması.

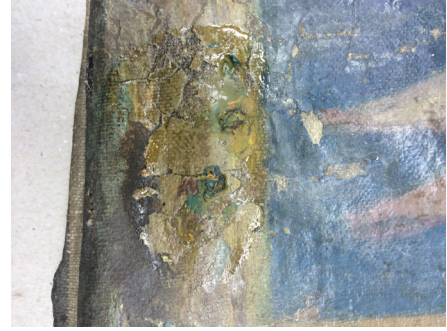
**Fotoğraf 9:** Boşluklara doldurulan boya.

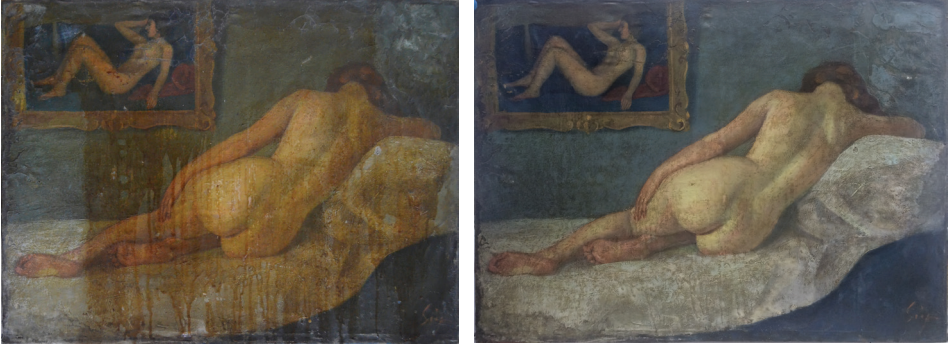
**Fotoğraf 10-11:** Vernik tabakasının temizlik aşamaları.

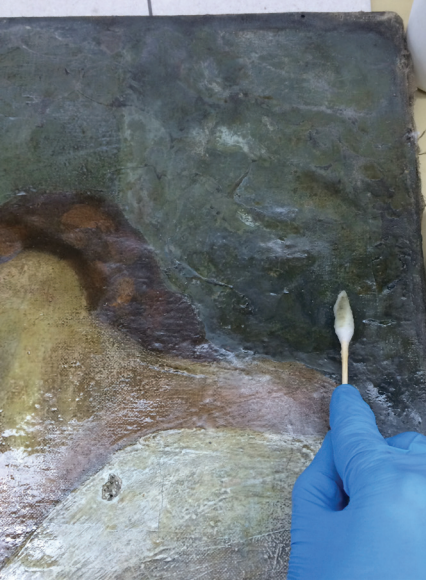
**Fotoğraf 12:** Hatalı rötüş ve üst boya'nın temizlenmesi.

white spirit, aseton, terebentin) temizlenmiştir. (Fot. 12) Temizlik uygulamasında, pamuk sarılı bambu çubuğa yeterli miktarda alınan (nemli) organik çözücü ile yüzeye çok fazla bastırılmadan verniğin alınması amaçlanmıştır. Verniğin yoğun olduğu bazı alanlarda malzemenin yumuşaması için çözücü emdirilmiş pamuk (daha önceki denemelerle belirlenen) bir süre yüzeyde bekletilmiştir.

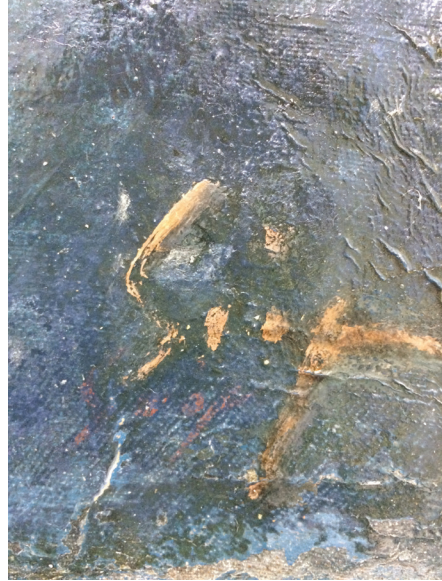
Temizlik sırasında sanatçının imzasının bulunduğu alanda daha küçük boyutta, okunurluğu daha az olan ikinci bir imza daha fark edilmiştir. Her iki imza yüzeyde korunmuştur. (Fot. 13)

**Fotoğraf 13:** Sanatçının, temizlik işlemi sonucu ortaya çıkan imzası.

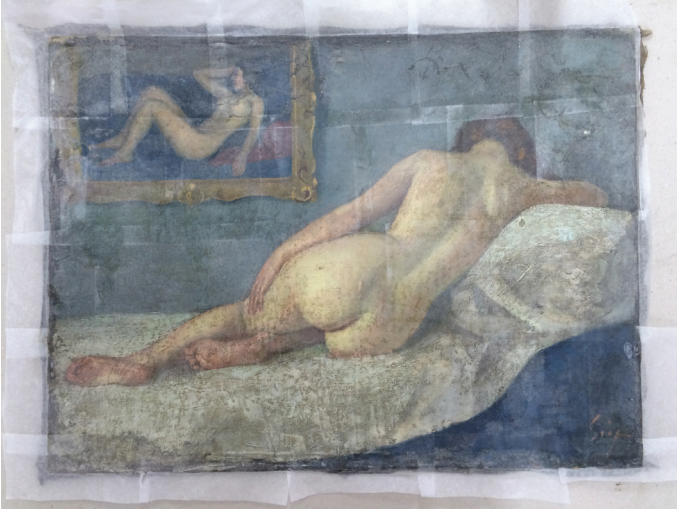
**Fotoğraf 14:**  
Geçici Yüzey  
Koruma Uygulaması  
sonrası.

Yüzey temizliği sonrasında bazı boyalı alanlarda tespit edilen pullanma ve ayrılmalar için boya tabakası -geçici olarak sağlamlaştırılması amacıyla- koruma kâğıdı ile kaplanmıştır. Koruma kâğıdının amacı, herhangi bir işlemden önce olası dökülmeleri engellemek, dökülmesi muhtemel alanların sabitlenmesini sağlamaktır. Geçici yüzey koruma işlemi, çoğu zaman ilk onarım uygulaması olarak düşünülse de bu eserdeki gibi yoğun vernik tabakası ve hatalı rötuşlu alanların birlikte bulunması nedeniyle, boyalı alanlarda yarattığı risklerden dolayı çalışmayı zorlaştırmıştır.

Geçici yüzey koruma işleminde dayanıklı, aynı zamanda esnek yapıdaki Japon kâğıdı, 1:17 oranında hazırlanan tavşan tutkalı ile uygulanmıştır. (Fot. 14) Tavşan tutkalı,<sup>15</sup> yüzey koruma işleminde kullanılan en yaygın ve geleneksel reçetelerden biridir.<sup>16</sup> Benmari usulü ile su içinde hazırlanan tutkalın oranı eserin durumuna göre değişebilir.

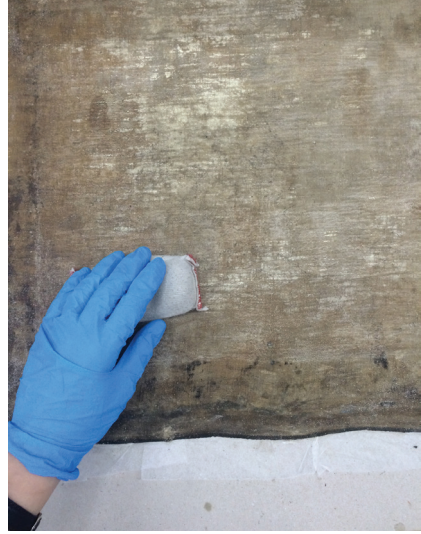
**Fotoğraf 15:** Arka yüzey temizliği.

kir, fırça, sünger, silgi ve düşük basınçlı jetler ile kuru olarak temizlenmektedir.<sup>17</sup> Uygulamada, eserin arka yüzeyi presleme sonrası bisturi, silgi pedleri ve fırça ile mekanik olarak temizlenmiştir. (Fot. 15)

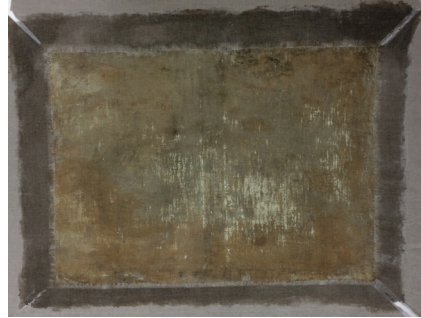
**Fotoğraf 16:** Kenar rantualaj sonrası

Şasesinden çıkarılan kanvas kenarlarını güçlendirmek, şaseye yeniden germe işleminde sağlam bir alan yaratabilmek için kenar rantualajı<sup>18</sup> yapılmıştır. (Fot. 16) Bu işlemden önce kanvas kenarlarının ölçüleri alınmış, esere uygun tuval bezi seçilmiş, şerit şeklinde kesilen tuval bezleri saf su içinde kaynatılmış ve bünyesine yeterli su çekerek doyması sağlanmıştır. Bu işlem, bez kanvasa yapıştırıldıktan sonra zaman içinde yüzeyde gerilmelere yol açmaması için benimsenmiştir. Bezin kenarındaki iplikler, şasenin iç kısmında kalacak şekilde, yaklaşık 1 cm kadar çıkartılarak saçak oluşturulmuştur. Bisturi yardımıyla içerden dışarıya doğru saçakların kalınlığı yapıştığı alana uyum sağlayabilmesi için yarıya indirilmiştir. Bu uygulama, yapıştırma işleminde saçakların kanvasa daha iyi tutunabilmesine imkân sağladığından tercih edilmiştir. Yapıştırıcı hem kanvasa hem bezlere sürülmüş ve köşelerde çakışan kenarlar katlanmıştır. Tuval bezine ortadan bakıldığında düz bir çizgi elde edilmek istendiği için tam merkeze gelen köşeler konik şekilde birleştirilmiş, köşelerdeki fazlalıklar bisturi ile kesilmiş ve tüm kenar bantları yapıştırıldıktan sonra preslenerek bekletilmiştir.

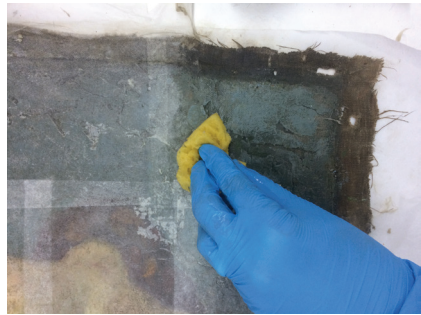
**Fotoğraf 17:** Koruma kâğıdının kaldırılması.

Bu aşamaların tamamlanmasından sonra koruma kâğıdının yüzeyden kaldırılmasına geçilmiştir. (Fot. 17) Kâğıtların sökülme tekniği uygulamada kullanılan materyallere bağlı olduğu için, tavşan tutkalı ile yapıştırı-

lan kâğıtların geri çıkartılmasında öncelikle ılık suyla yumuşatılması ve yumuşama sonrası yüzeyden alınması / kaldırılması uygulaması yapılmıştır.<sup>19</sup>

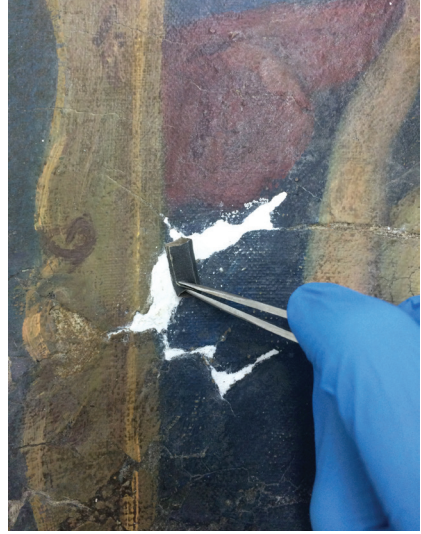
Fotoğraf 18: Dolgulan alanların düzeltilmesi.

Boya tabakasındaki kayıp alanların rötuşlanması işlemi için öncelikle kayıp alanlarda dolgu uygulaması yapılmıştır. Dolgu, resmin düzensiz parçalarının birbirlerine bağlanması ve rötuş işleminin yapılması için düzgün zemin oluşturulmasını sağlamaktadır.<sup>20</sup> Bu işlem için farklı dolgu malzemeleri kullanılmaktaysa da; alçı ve tavşan tutkalı ile hazırlanan karışım tercih edilmiştir. Bu en uygun ve yaygın olanıdır. Malzeme hazırlanırken alçının tutkal içinde eşit yayılmasına dikkat edilerek, karıştırma yapılmasına ve tutkalın alçıyı kendi kendine bünyesine alırken, homojen bir şekilde alçıya doymasına özen gösterilmiştir. Bu şekilde hazırlanan ve spatüllerle boşluklara uygulanan dolgu kuruduktan sonra bisturi ve zımpara ile düzeltilerek boya tabakasıyla aynı seviyeye getirilmiştir. (Fot. 18)

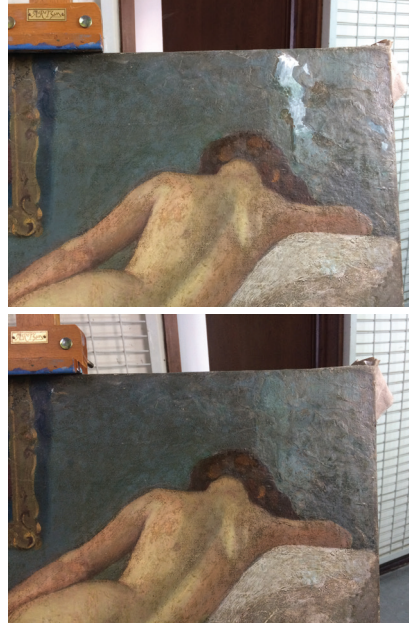
Fotoğraf 19-20: Rötuşlanan alanlar.

Rötuş uygulamasında, ilk olarak boyanacak alandan daha açık tonda suluboya ile yüzeye astar boyası atılmıştır (Fot. 19) Böylece dolgunun çarpıcı, beyaz rengi kırılmış ve üzerinde renklendirme yapılacak duruma daha uygun hale getirilmiştir. Astar taba-

kası kurduktan sonra tamamlanacak alanlarda renklendirme yoluna gidilmiştir. Renksel tamamlamada “mimetik” (birebir) veya “illüzyonist yöntem”<sup>22</sup> olarak bilinen teknik kullanılmıştır. Bu teknik, hasarlı kısımlarda görsel bütünlüğün sağlanması için özgün yüzeylerle aynı renk ve tonlarda renklendirmeyi esas alan restorasyon yaklaşımını yansıtmaktadır. Eser ancak yakından incelendiğinde çıplak gözle rötuş fark edilebilir. Bu, tablo restorasyonunda özellikle küçük boyutlu alanlardaki hasarların giderilmesi için daha çok tercih edilen bir yöntemdir. (Fot. 20)

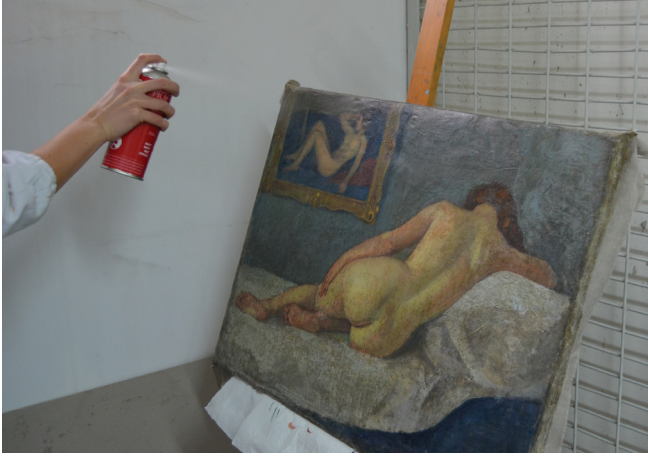
**Fotoğraf 21:**  
Vernik uygulaması.

Yukarıda söz konusu onarım işlemlerinden sonra tablo yüzeyine koruyucu vernik uygulaması yapılmıştır. Bu amaçla aşınma ve sararmalara karşı dayanıklı, geri dönüşlü<sup>23</sup> akrilik reçine bazlı mat vernik sprej türü kullanılmıştır.

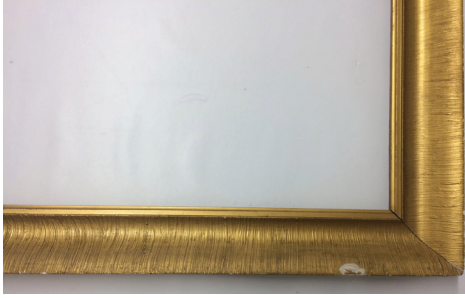
**Fotoğraf 22:** Çerçeve temizlik, dolgu ve rötuş uygulamaları öncesi.

Çerçeve genel olarak sağlam olmakla birlikte, küçük boyutlu parça kayıpları ve depo koşullarından kaynaklı yüzey kırı gözlenmiştir. (Fot. 22) Yüzeyde bulunan kir alkol - su (1:1) karışım ile temizlenmiştir. Boş alanlar kalsiyum karbonat içeren hazır bir dolgu macunu ile doldurulmuş; bisturi yardımıyla çerçevenin dokusuna uygun olarak şekil verilmiştir. Dolgusu tamamlanan alanlar rötuşlanarak verniklenmiştir. (Fot. 23)

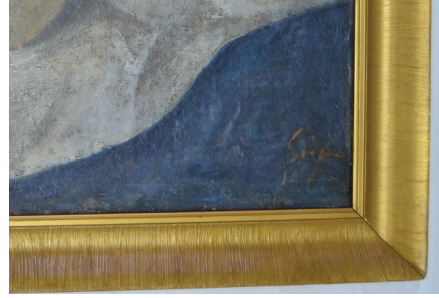
**Fotoğraf 23:** Çerçeve temizlik, dolgu ve rötuş uygulamaları sonrası.

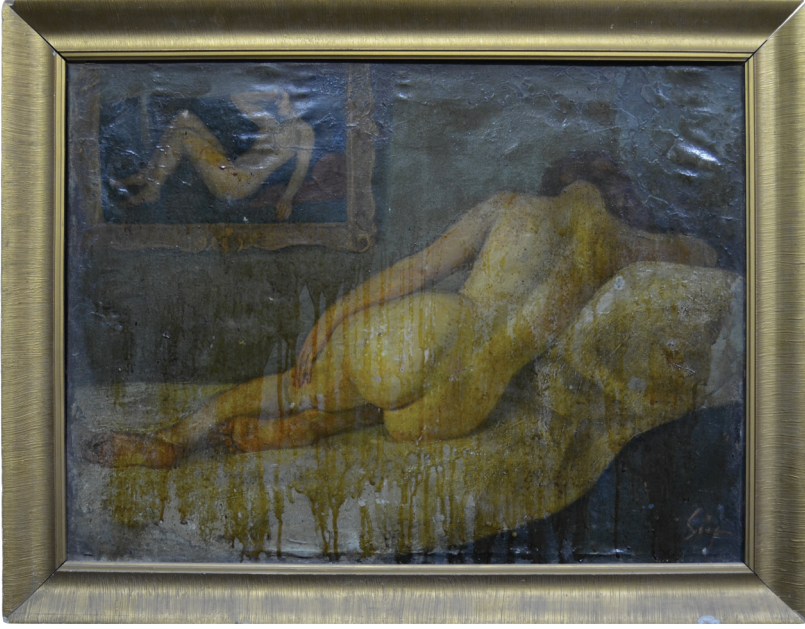
**Fotoğraf 24:** Saip Tuna'nın "Nü" adlı tablosu; restorasyon öncesi.

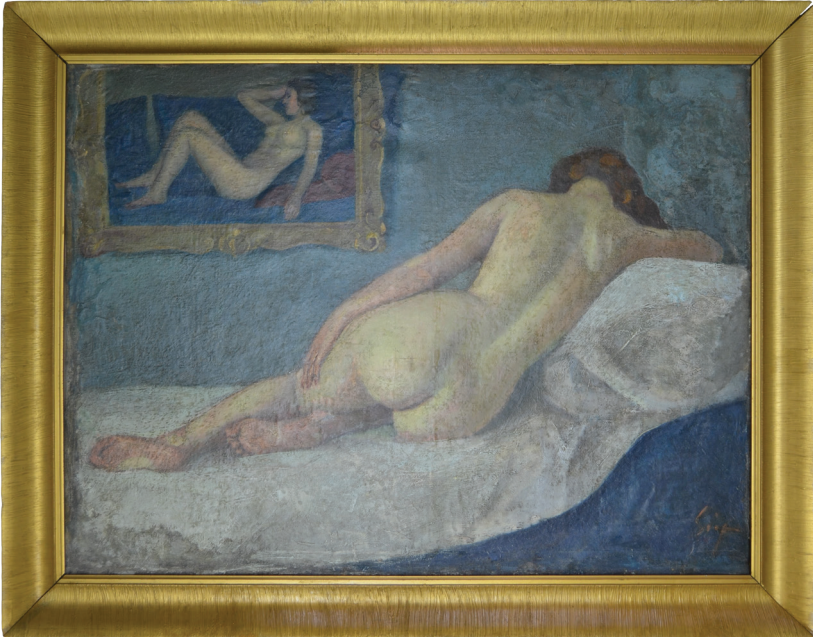
**Fotoğraf 25:** Saip Tuna'nın "Nü" adlı tablosu; restorasyon sonrası.
