# Tarihi Ulus Çevresinde Erişilebilirlik Problemleri ve Çözüm Önerileri

## Accessibility Problems and Solution Proposals in the Historic Ulus Environment

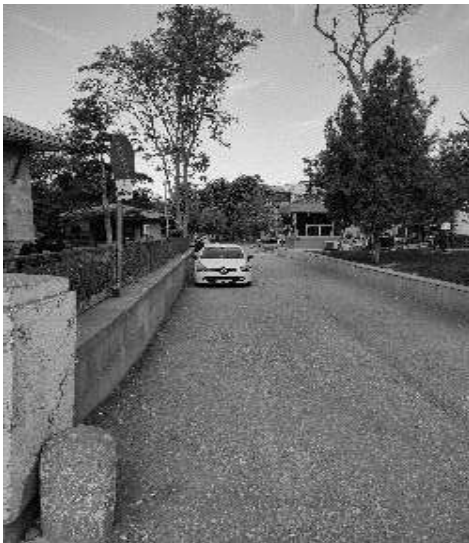
### Şekil 3

**Sorun:** Mevcut kullanımda engelli park yerine rastlanmamıştır.

**Öneriler:** Mevcut durumda engelli park yerinin bulunmadığı tespit edilmiştir. Ancak girişe yakın bir konuma kadar araçlar gelebilmektedir. Engelli park yeri otoparkı için yeterli alan bulunmaktadır. Bu durum engelli bireylerin ziyaretleri esnasında kullanım kolaylığı sağlayabileceği düşünülmektedir. Ancak engelli park yerinin işaretlenmesi görünür kılınması zorunludur. Mevcut yapı ve çevresinde işaretlemeye engel bir durum bulunmamaktadır. En az bir adet engelli park yeri yerleştirilmesi gerekmektedir. Araç girişine engelli park yerine yönlendiren işaretleme eklenmesi önerilmektedir. Şekil 3'te görüldüğü üzere bahçe girişinde yeterli alan bulunmaktadır.

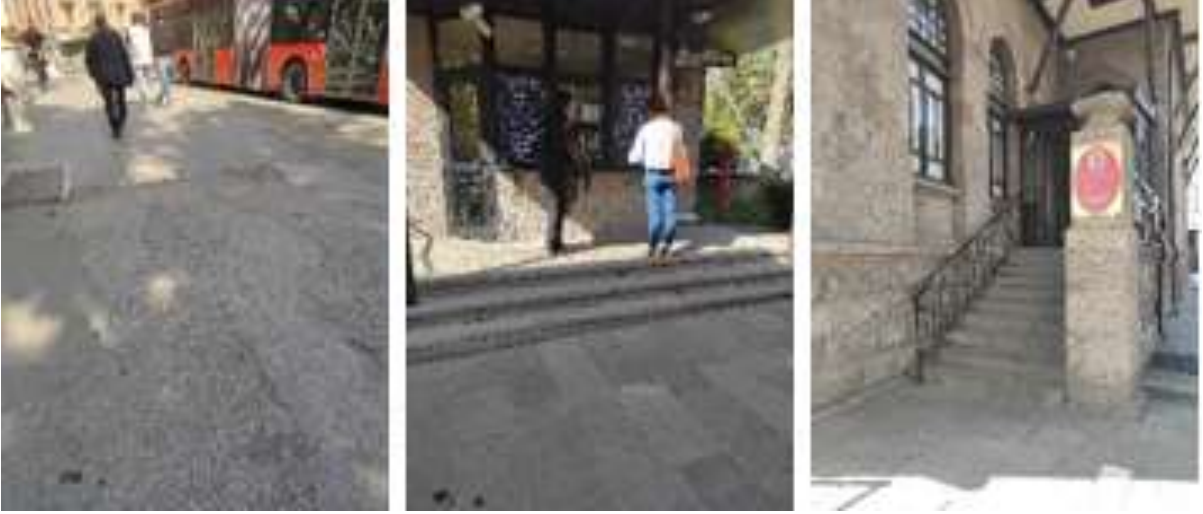
### Şekil 4

**Sorun:** Yukarıda yer alan Şekil 2’de ve aşağıda yer alan Şekil 4’te görüldüğü üzere kaldırım eğimli bir şekilde yol seviyesine indirilmiştir. Ancak yol ve kaldırım arasındaki birleşim bozuk olduğu için erişilebilirliği zorlaştırmaktadır. Bilet gişesine üç basamakla çıkılmaktadır. Rampa bulunmamaktadır. Müzeye sadece merdivenle erişim sağlanmıştır.

**Öneriler:** Bilet gişesine sabit rampa yapılabilecek alan bulunmaktadır. Benzer şekilde, müzenin sol cephesinden giriş için rampa yapılabilecek alan mevcuttur. Ancak bu tarz yapılarda kat yüksekliği nedeniyle rampa uzunluğu artmaktadır. Bu durumda rampa uygulaması tercih edilmemekte veya doğru şekilde uygulanmamaktadır. Çözüm olarak bir adet Scewo (Merdiven Çıkabilen Tekerlekli Sandalye) bulundurularak çözüm sağlanabilir (Şekil 5).

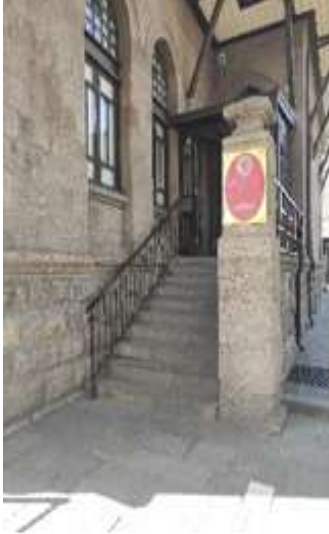
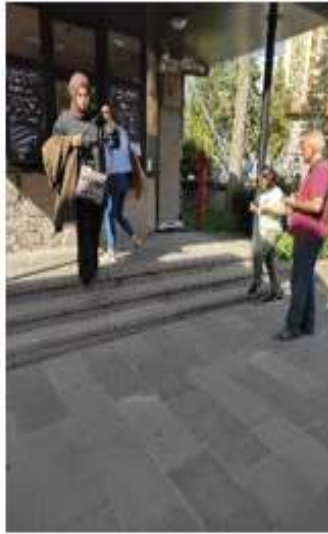
**Sorun:** Merdiven önlerinde uyarıcı yüzeyler bulunmamaktadır. Merdiven basamaklarına kaymaz şeritler yerleştirilmemiştir. Küpeşter kesintisiz olmalıdır; Şekil 6'da görüldüğü üzere uygulamalar hatalıdır. Bilet gişesi önündeki merdiven rıhtları, standartların dışında çıkıntılı şekilde yapılmıştır. Bu durum kas rahatsızlığı olan bireylerde basamak çıkıntılarında ayaklarının takılmasına neden olarak sakatlanma riskini artırmaktadır.

**Öneriler:** Merdivenlere kaymaz şeritler eklenmeli ve bu işlem Erişilebilirlik Kılavuzu ve TS 9111 standartlarına uygun şekilde yapılmalıdır. Gişe önündeki merdiven basamaklarının rıhtları ayak takılmalarını önlemek amacıyla çıkıntısız olacak şekilde yenilenmelidir. Küpeşter ilgili erişilebilirlik ve güvenlik standartlarına uygun şekilde; kesintisiz, braille alfabeli ve uygun ölçülerde merdivenin her iki tarafında olmalıdır.

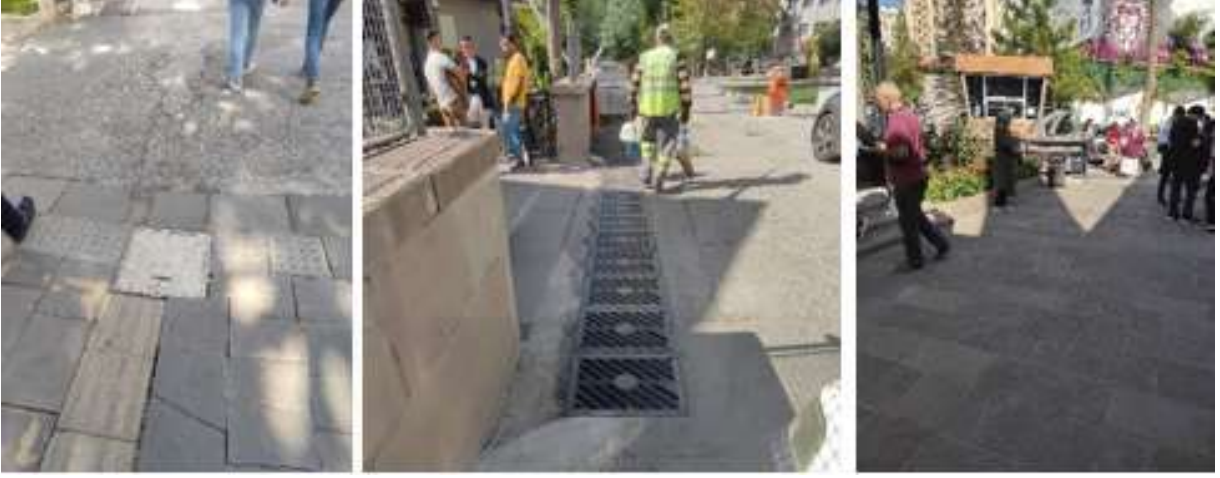
### Şekil 7

**Sorun:** Kaldırımda bazı bölgelerde kılavuz ve uyarıcı izler yer almakta, ancak bu izlerin standartlara uygun şekilde tasarlanmadığı tespit edilmiştir. Aşağıda yer alan Şekil 7'de görüldüğü üzere klavuz izler, bazı noktalarda rötar kapağı ve ızgaralara yerleştirilmiş olup, bu durum izlerin kesintisiz ve güvenli bir yönlendirme sağlamasını engellemektedir. Kaldırımda bazı bölgelerde kılavuz ve uyarıcı izler yer almakta, ancak bu izlerin standartlara uygun şekilde tasarlanmadığı tespit edilmiştir.

**Öneriler:** Kot farkı bulunan ve mekânsal değişimlerin olduğu noktalara, engelli bireylerin güvenli erişimini sağlamak amacıyla TS 9111 standartlarına uygun kılavuz ve uyarıcı yüzeyler eklenmelidir. Izgaraların üzeri kaymayı önleyici uygun malzeme ile kapatılmalı veya engelli bireylerin kullanımına uygun özellikte izgaralar tercih edilmelidir (Şekil 8).

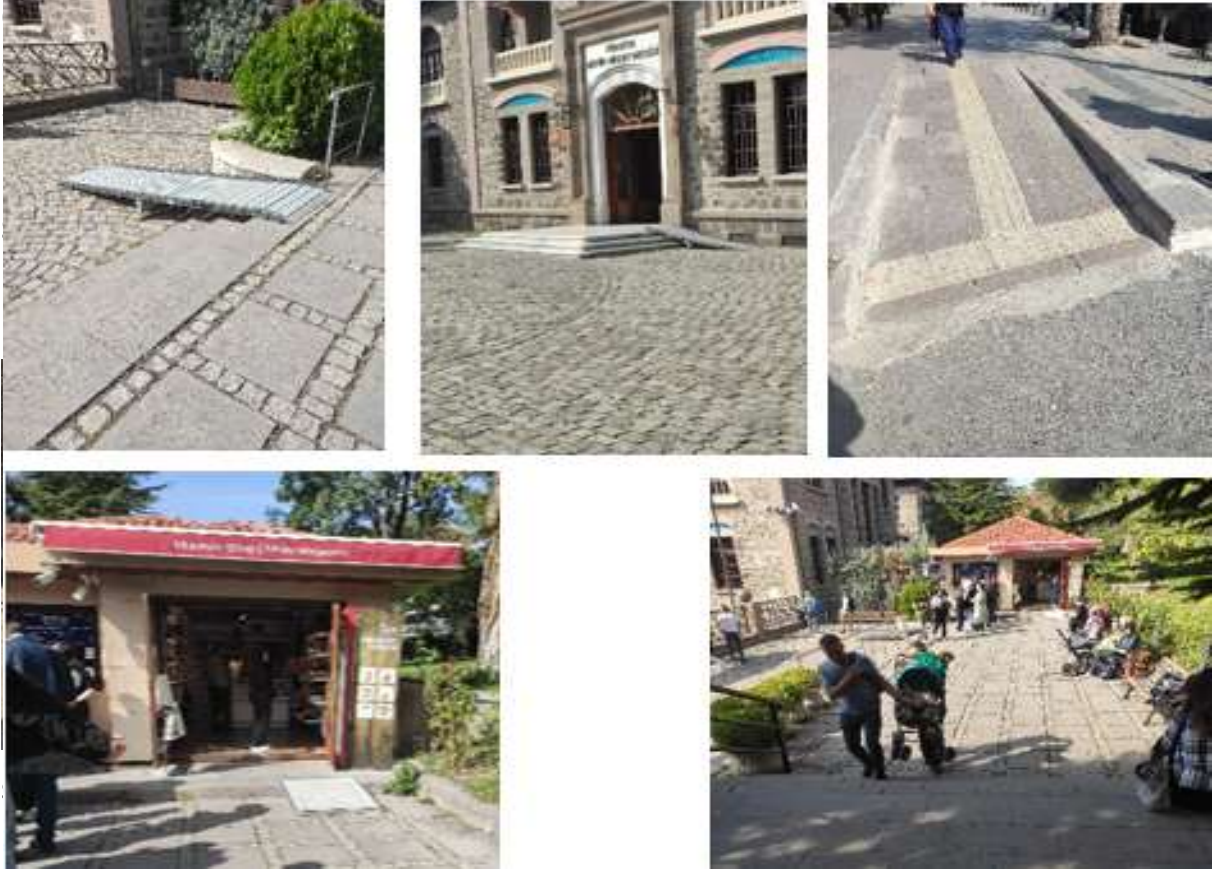
### Şekil 10

**Sorun:** Kaldırımlarda, yapı girişine denk gelen noktalara rampalar eklenmiştir. Rampalar standartlarda yer alan; tek yöne eğimli rampaların yan yüzeylerinde bitkilendirme yapılmalıdır maddesine uygun değildir.

Yol ile müzenin bilet gişesi arasında kot farkı bulunmaktadır. Bu kısımda sadece merdiven bulunmaktadır. Ancak Şekil 10'de görüldüğü üzere engelli bireyler araç girişinden binaya yaklaşabilmektedir (Şekil 10). Görsellerde paylaşıldığı üzere, gift shop, bilet gişesi ve müzeye portatif rampalar eklenmiştir. Ancak bu alanların kotuna ulaşabilmek için asfalt kotundan merdiven kullanılarak aşağı inilmesi gerekmektedir. Bu uygulama ile bir şeylerin düşünüldüğü ancak asfalt kotundan binaya girişe kadar ki geçiş düzeninin düşünülmediği gözlemlenmektedir. Sonuç olarak merdivenlerden inemeyen engelli bireyler için mevcut diğer rampaların bir önemi bulunmamaktadır.

**Öneriler:** Merdivenlere kaymaz şeritler eklenip, ilk ve son basamakların önüne uyarıcı yüzeyler eklenmelidir. Küpeşteler standartlara uygun şekilde; kesintisiz, braille alfabeli ve uygun ölçülerde merdivenin her iki tarafında olmalıdır.

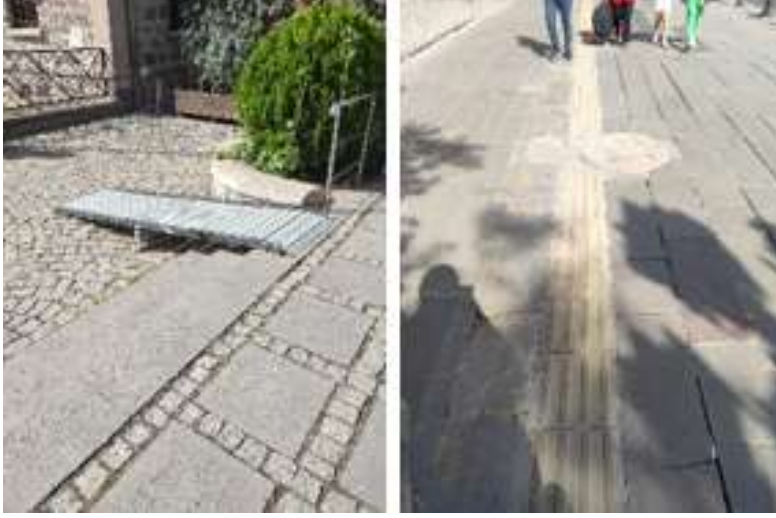
**Şekil 12***Zemin Kaplaması ve Kılavuz/Uyarıcı İzler*

**Sorun:** Kaldırımda bazı bölgelerde kılavuz ve uyarıcı izler bulunmaktadır. Ancak bilinçli yapılmadığı saptanmıştır. Kılavuz izler bazı noktalarda rötör kapağı ve ızgaralara denk gelmektedir. Bazı yerlerde boşluklar bulunmaktadır. Müze bahçesinde zemin kaymaz malzeme seçilmiştir ancak bazı kısımlara uygulanan Arnavut kaldırım taşları arasında oldukça 3cm'den fazla derz boşlukları bulunmaktadır. Bu boşluklar engeli olmayan bireyler için dahi yürürken zorlanmalarına neden olmaktadır (Şekil 12).

**Öneriler:** Kot farkı bulunan, ziyaretçilerin erişim sağlayacağı noktalara kılavuz ve uyarıcı yüzeyler eklenmelidir. Arnavut kaldırım taşı tarihi yapının çevresi ile uyumu ve küçük bir alanda bulunması nedeniyle boşluksuz uygulama ile engelli bireyler için zorluk olmaktan çıkacaktır.

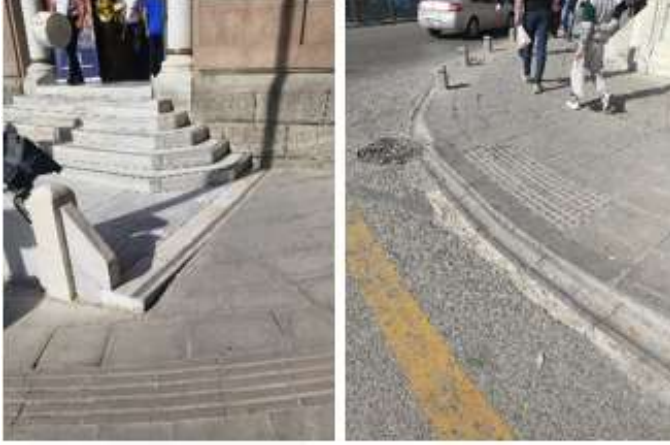
### Şekil 14

**Sorun:** Kaldırımda yapı girişine denk gelen alana rampalar eklenmiştir. Rampalar TS 9111 standartlarında yer alan; üç yöne eğimli rampa olarak uygulanmıştır. Fakat önüne yağmur suyu kanalı eklendiği için uygulama hatası bulunmaktadır. Kaldırım kılavuz ve uyarıcı yüzeyler bulunmaktadır ancak uyarıcı yüzey doğru yere yerleştirilmemiştir. Mevcut durumda kaldırım ile aynı renkte uygulanmıştır.

**Öneriler:** Bina girişine gerekli durumlarda kullanım amacıyla portatif rampa eklenebilir. Kaldırım rampası önündeki su kanalı kaldırılmalı ya da üstü kapatılmalıdır. Ayrıca uyarıcı ve kılavuz yüzeyler kör veya az gören vatandaşlar için zemin renginden zıt renkte olmalıdır. Mevcut kılavuz ve uyarıcı yüzeylerin renkleri değiştirilmelidir.

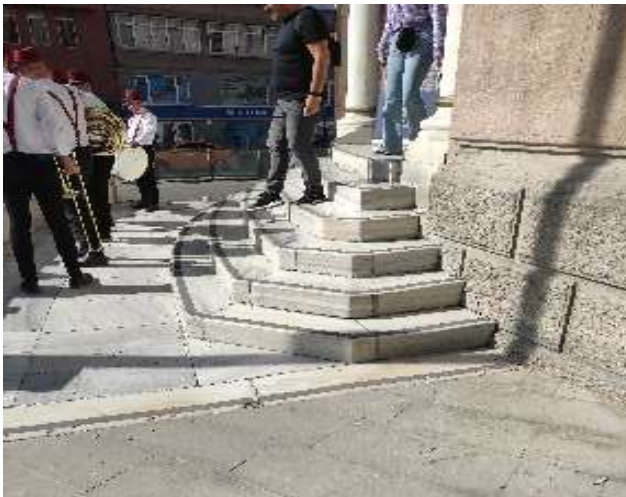
### Şekil 15

**Sorun:** Merdiven önlerinde uyarıcı yüzeyler bulunmamaktadır. Küpeşte bulunmamaktadır (Şekil 15).

**Öneriler:** İlk ve son basamakların önüne uyarıcı yüzeyler eklenmelidir. Şekil 16'da görüldüğü üzere uyarıcı yüzeyler için farklı alternatifler mevcuttur (Şekil 16). Görsel olarak yapıya uyumlu yüzeyler tercih edilmelidir. Küpeşteler hangi standartlara uygun şekilde; kesintisiz, Braille alfabeli ve uygun ölçülerde merdivenin her iki tarafında olmalıdır.

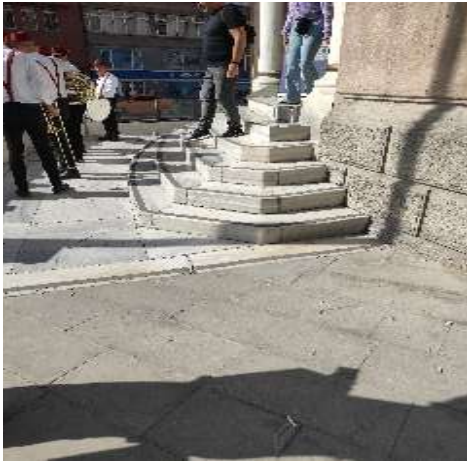
**Şekil 17***Zemin Kaplaması ve Kılavuz/Uyarıcı İzler*

**Sorun:** Kaldırımında bazı bölgelerde kılavuz ve uyarıcı izler bulunmaktadır. Ancak bilinçli yapılmadığı saptanmıştır. Kılavuz izler bazı noktalarda sürekliliğini kaybetmektedir. Rengi standartlara uygun değildir (Şekil 17).

**Öneriler:** Müze merdivenlerinde mermer malzeme tercih edilmiştir. Resimlerde de görüldüğü üzere merdivenler çok büyük bir alanı kaplamamaktadır. Merdivenlere küpeşteler eklenmesi durumunda güneşli havalarda sorun teşkil etmeyeceği düşünülmektedir. Ancak yağmurlu havalarda zeminde kayma ihmalî yüksektir. Bu gibi durumlarda merdivenlere kaymaz halı serilmesiyle soruna çözüm sağlanabileceği düşünülmektedir.

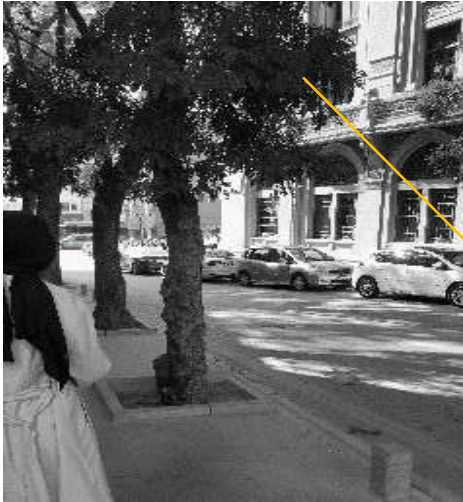
### Şekil 19

**Sorun:** Mevcut durumda engelli park yerinin bulunmadığı tespit edilmiştir.

**Öneriler:** Mevcut yapının çevresinde engelli parkı eklenmesine engel bir durum söz konusu değildir. En az bir adet engelli park yeri yerleştirilmesi gerekmektedir. İş Bankası müzesi hizasında yeterli alan bulunmaktadır. Bu alana Sümerbank Binası'nın kullanıcıları için engelli otoparkı ve işareti eklenebilir (Şekil 19).

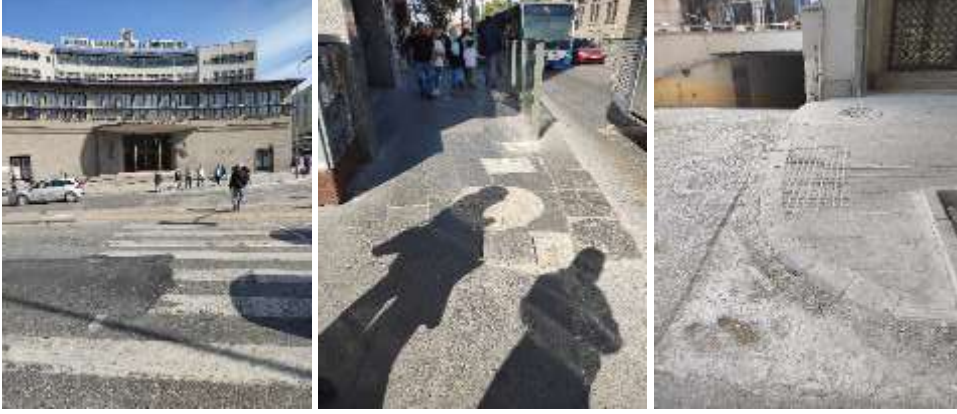
### Şekil 20

**Sorun:** Kaldırımlarda yapı girişine denk gelen yerlere rampalar eklenmeye çalışılmıştır. Ancak anlam kargaşası ortaya çıktığı gözlemlenmiştir. Şekil 18'de sağ görselde yolun karşısında kaldırıma eğim verilmeye çalışılmış ancak doğru bir rampa uygulaması yapılamamıştır. Sümerbank girişi kısmına eklenen rampa da yol birleşimi yüksek kalmıştır. Ayrıca ön cephede

bina girişinde sadece merdiven bulunmaktadır. Sol yan cephedeki girişte kot farkı bulunmaktadır (Şekil 20).

**Öneriler:** Rampaların yeniden üretimin yapılması gerekmektedir. Ön cepheye rampa eklenebilecek yeterli alan mevcuttur. Sol yan cephede yükselti yapılarak kot farkı giderilmelidir.

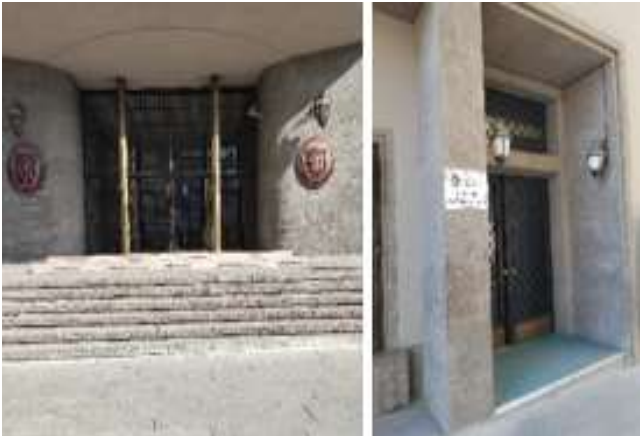
### Şekil 21

**Sorun:** Merdiven önlerinde uyarıcı yüzeyler bulunmamaktadır. Merdiven basamaklarına kaymaz şeritler yerleştirilmemiştir. Küpeşter kesintisiz olmalıdır; Şekil 21’de görüldüğü üzere uygulamalar hatalıdır.

**Öneriler:** Merdivenlere kaymaz şeritler eklenmeli ve bu işlem Erişilebilirlik Kılavuzu ve TS 9111 standartlarına uygun şekilde yapılmalıdır. Merdivenlere kaymaz şeritler eklenip, ilk ve son basamakların önüne uyarıcı yüzeyler eklenmelidir. Küpeşterler ilgili erişilebilirlik ve güvenlik standartlarına uygun şekilde; kesintisiz, braille alfabeli ve uygun ölçülerde merdivenin her iki tarafında olmalıdır.

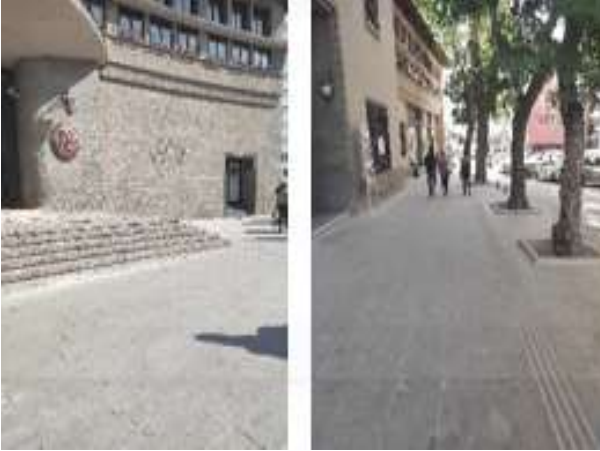
### Şekil 23

**Sorun:** Kaldırımda bazı bölgelerde kılavuz ve uyarıcı izler bulunmaktadır. Kılavuz izlerin bazı noktalarda sürekliliği sekteye uğramaktadır (Şekil 23).

**Öneriler:** Engelli bireylerin ulaşması gereken ancak kot farkı olan noktalara kılavuz ve uyarıcı yüzeyler eklenmelidir. Döşemelerde kaymaz malzeme tercih edildiği için uygulama doğrudur; herhangi bir düzenlemeye ihtiyaç yoktur.

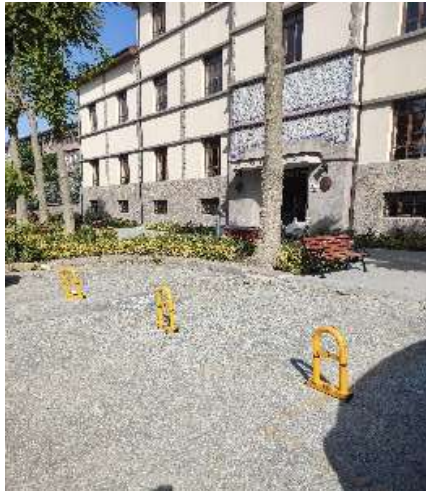
### Şekil 25

**Sorun:** Mevcut kullanımda engelli park yerleri bulunmaktadır. Fakat işaretlemelerinin olmadığı tespit edilmiştir. Zemin boyalarının bazı kesimleri deforme olup silikleşmiştir, fark edilmesi oldukça zorlaşmıştır (Şekil 25).

**Öneriler:** Mevcut yapı ve çevresinde işaretlemeye engel bir durum söz konusu değildir. Engelli park yerlerine işaretlemeler yerleştirilmeli ve zemin boyası yenilenmelidir.

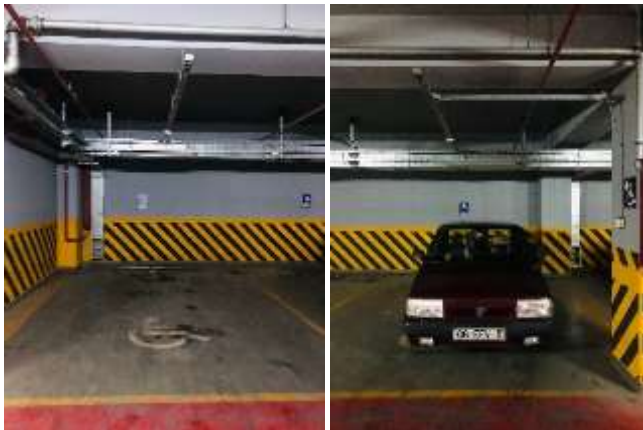
#### Şekil 30

**Sorun:** Engelli park yeri ve işaretlemeleri olduğu görülmüştür.

**Öneriler:** Hacı Bayram Veli Cami ve çevresinde engelli park yeri olduğu görülmektedir. İşaretlemeler mevcuttur ve asansöre yakın yerde konumlandırılmıştır. Düzenli olarak zemin boyasının yenilenmesi gerekmektedir; ancak mevcut durumda da fark edilmektedir (Şekil 30).

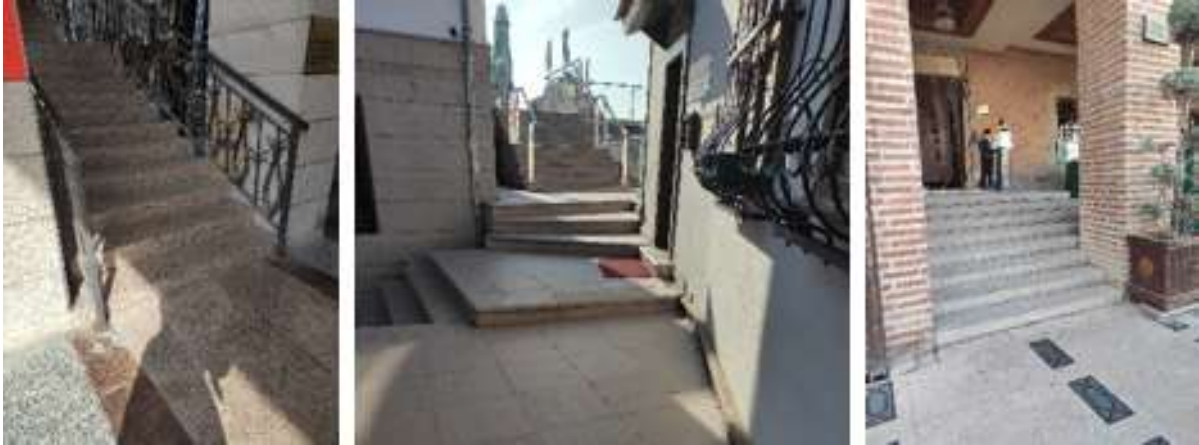
#### Şekil 32

**Sorun:** Merdiven önlerinde uyarıcı yüzeyler bulunmamaktadır. Merdiven basamaklarında kaymaz şeritler bulunmamaktadır. Küpeşteler kesintisiz olmalıdır. Bazı basamak rıhtları çikıntılıdır. Bazı merdiven zeminlerinde kaygan malzeme kullanılmıştır (Şekil 32).

**Öneriler:** Merdiven basamaklarına kaymaz şeritler eklenip, ilk ve son basamakların önüne uyarıcı yüzeyler eklenmelidir. Küpeşteler standartlara uygun şekilde; kesintisiz, Braille alfabeli ve uygun ölçülerde merdivenin her iki tarafında olmalıdır. Mevcut alanda çok fazla merdiven olduğu ve her birinin standartlara uydurulamayacağı açıktır. Bu tür durumlarda engelli bireyler uygulaması doğru olan merdivenlere kılavuz izler, sesli ve görsel işaretlerle yönlendirilmelidir.
