6 ŞUBAT 2023 KAHRAMANMARAŞ MERKEZLİ DEPREMLER SONRASINDA ADIYAMAN İLİNDEKİ BETONARME YAPILARDA OLUŞAN HASARLARIN MALZEME VE İŞÇİLİK PROBLEMLERİNE BAĞLI OLARAK İNCELENMESİ

INVESTIGATION OF RC STRUCTURES DAMAGES IN ADIYAMAN PROVINCE DUE TO MATERIAL AND WORKMANSHIP PROBLEMS AFTER THE FEBRUARY 6, 2023, KAHRAMANMARAŞ-CENTERED EARTHQUAKES

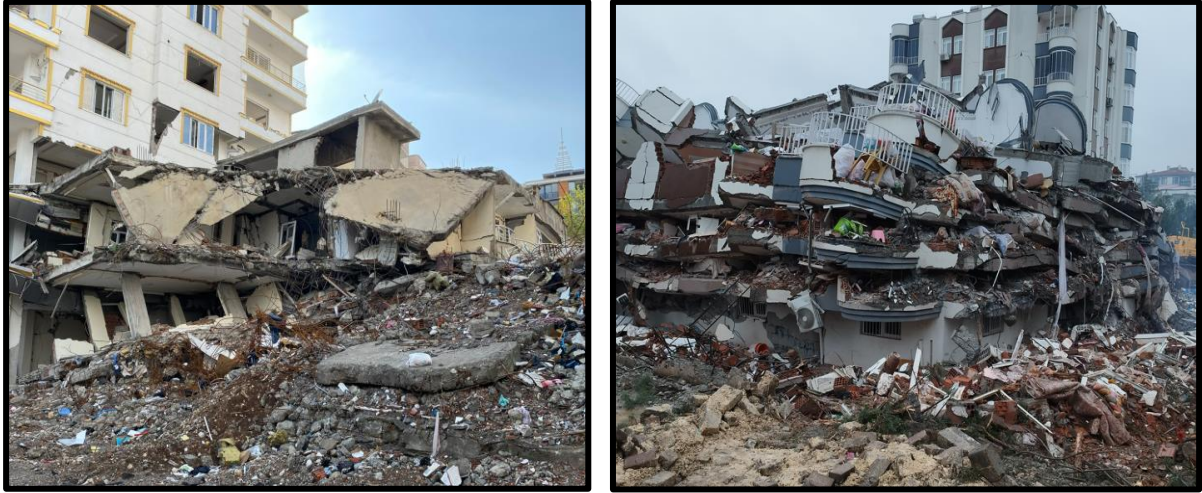
Şekil 5. Toptan göçmeye maruz kalan asmolen döşeme sistemine sahip yapılar

Adıyaman il merkezinin yapı stoğu incelendiğinde, genelde mühendislik hizmeti almış, normal yükseklikte (1-12 kat) betonarme yapıların çoğunlukta olduğu söylenebilir. Yapılarda taşıyıcı sistemin genel olarak, salt çerçeve ve perde-çerçeve (karma) olarak seçildiği tespit edilmiştir. Bu tip yapılarda malzeme ve işçilik problemlerine bağlı olarak önemli hasarlar ve toptan göçmeler gözlemlenmiştir (Şekil 4(a-b)). Diğer taraftan, betonarme yapılarda döşeme sistemi olarak asmolen döşemenin kirişli plak döşemeye kıyasla tasarımcılar tarafından oldukça fazla tercih edildiği görülmüştür. Yatay yükleri alabilecek miktarda perde yerleştirilmeyen asmolen döşeme sistemine sahip yapılarda toptan göçme veya ağır hasar oluştuğu belirlenmiştir. Mimari açıdan avantaj sağladığı için tercih edilen asmolen döşeme sistemine sahip bu tip yapılarda yüksek can kayıpları meydana gelmiştir (Şekil 5(a-b)).

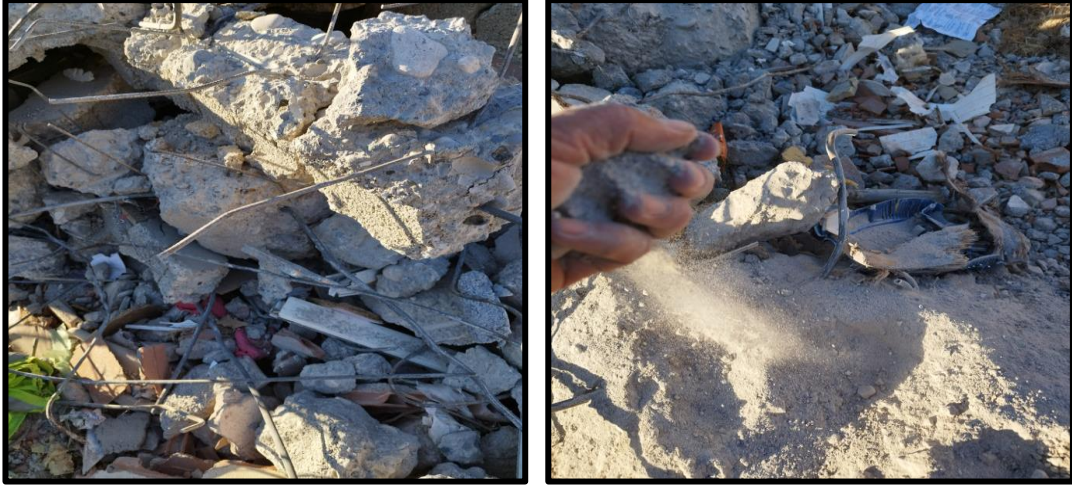
Deprem etkisi altında hasar gören veya toptan göçmeye maruz kalan betonarme yapılar malzeme kalitesi açısından değerlendirildiğinde, bu yapıların büyük çoğunluğunun 1975 deprem yönetmeliğine göre inşa edilen eski yapılar olduğu gözlemlenmiştir. Beton dayanımının projede öngörülenden daha düşük olması betonarme yapılardaki hasarın artmasına neden olmuştur. 2000 öncesi inşa edilen eski yapılarda beton dayanımının düşük olmasının nedenleri arasında hazır beton teknolojisinin kullanılmaması, uygun olmayan agrega gradasyonu, düşük çimento dozajı, kür işleminin yapılmaması ve taze betona sonradan eklenen ilave su sayılabilir. Diğer taraftan, hazır beton kullanılarak inşa edilen yeni yapılar için ise beton dayanımının öngörülenden düşük olması, kür işleminin eksik yapıldığı ve/veya taze betona sonradan ilave su eklendiğini göstermektedir. Saha çalışmasında düşük beton kalitesi, düz yüzeyli nervürlü donatı seçimi ve düşük çaplı donatı kullanımına bağlı olarak betonarme yapılarda toptan göçmelerin meydana geldiği tespit edilmiştir (Şekil 6(a-b)).

Şekil 6. Toptan göçmeye maruz kalan yapılara ait beton ve donatı örnekleri

- 2000 yılı öncesi inşa edilen eski betonarme yapılarda hazır beton teknolojisinin kullanılmaması, agrega gradasyonunun uygun olmaması ve düşük çimento dozajı, beton dayanımının projede öngörülenden daha az olmasına neden olmuştur. Ayrıca, beton dökümünden sonra kür işleminin yapılmaması ve/veya taze betona sonradan ilave su eklenmesi betonarme yapılarda beton kalitesini daha da olumsuz etkilemiştir. Sonuç olarak, taze betonun döküm aşamasında ve sonrasında betonun kalitesini koruyacak ilave önlemler alınmalıdır.

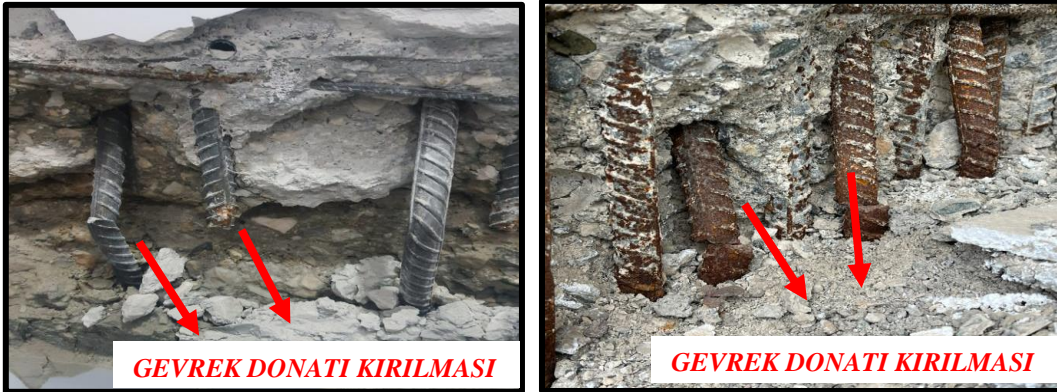
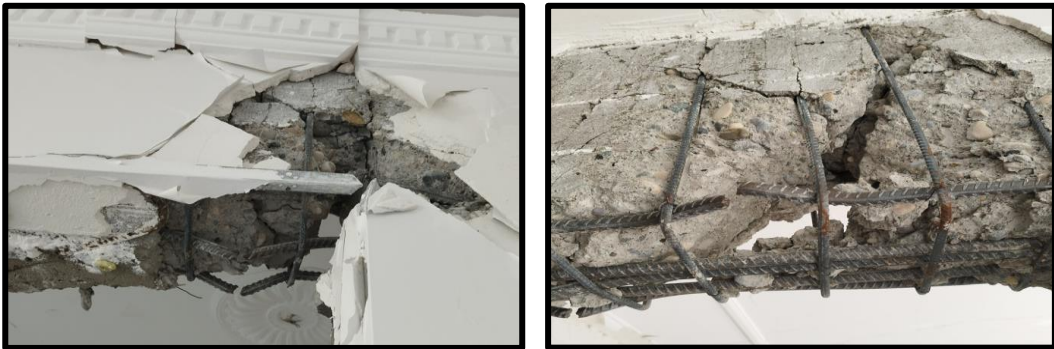
Betonarme yapı elemanlarında çekme bölgesindeki gerilmeleri karşılamak üzere çelik donatılar yerleştirilir. Çelik donatılar 2000 öncesi inşa edilen eski yapılarda düz yüzeyli iken, 2000 yılı sonrasında inşa edilen yapılarda ise nervürlü olarak kullanılmıştır. Nervürlü donatı yüzeyinde imalat esnasında bırakılan çıkıntılar beton ile kenetlenmeyi sağlamaktadır. Betonarme yapı elemanlarının davranışını çelik donatının kalitesi önemli ölçüde etkilemekte olup, çeliğin en önemli mekanik özellikleri ise akma ve çekme dayanımı ile kopma birim uzamasıdır. Adıyaman ilindeki gerçekleştirilen saha gözlemlerinde, birçok ağır hasarlı betonarme yapının kiriş ve kolon boyuna donatılarında oluşan kopma şekilleri,

donatının yeterli sünekliği göstermeden gevrek kırılmaya maruz kaldığını göstermektedir (Şekil 7(a-d)). Buradan, donatının mekanik özelliklerini belirleyen karbon miktarının olması gereken sınırların dışında olabileceği düşünülmektedir.

Şekil 7. Gevrek kırılmaya maruz kalan kiriş ve kolon boyuna donatı örnekleri

- Betonarme yapı elemanlarının boyuna donatılarında gevrek kırılma olduğu belirlenmiştir. Donatı ile ilgili deneylerin her parti için titizlikle yapılması ve deney sonucu gelmeden donatı yerleşimine başlanmaması sağlanmalıdır.

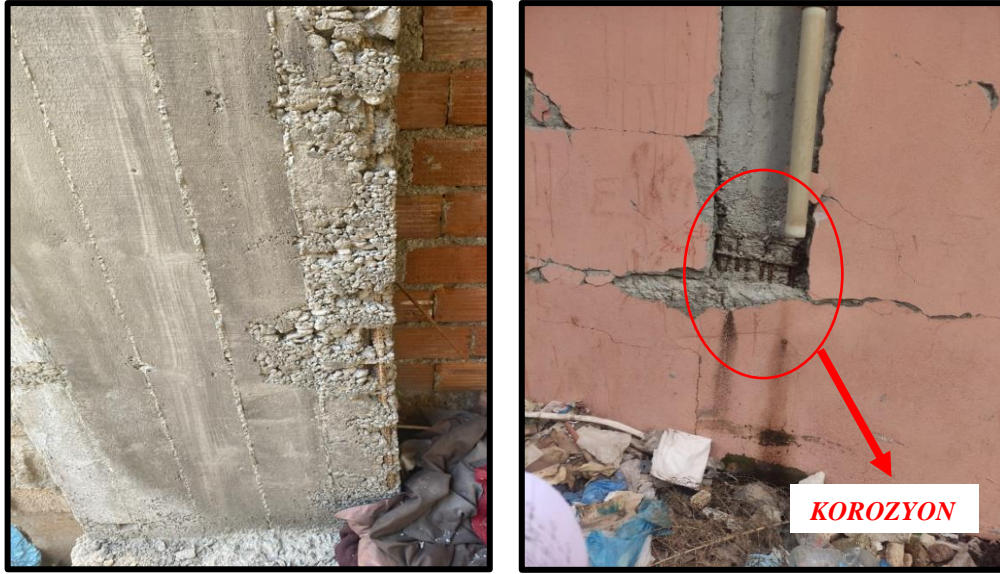
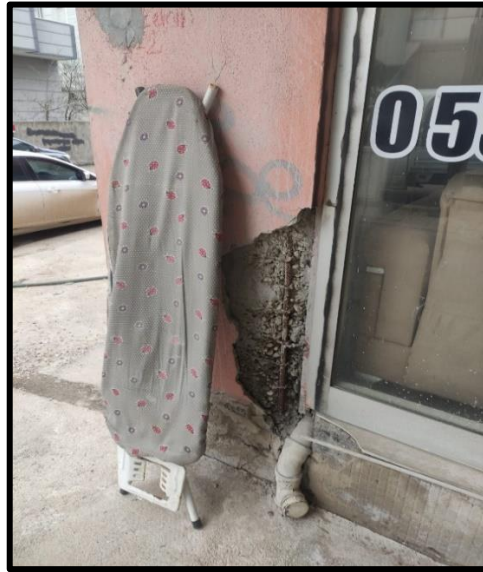
Betonarme yapı elemanlarında çelik donatıyı olumsuz dış etkenlere karşı korumak ve beton ile aderansını sağlamak amacıyla donatı üzerinde bir beton örtüsü bulunmalıdır. Ayrıca, dar ve derin yapı elemanlarına ait kalıplarda özensiz beton dökümü sonucunda beton segregasyona uğramaktadır (Şekil 8(a)). Betonun segregasyona uğraması ve/veya beton örtüsünün yetersiz olması durumunda betonun geçirimsizliği artar ve oksijen ile nemin donatıya ulaşması kolaylaşır [15]. Bu durumda, çelik donatıda korozyon problemi ile birlikte donatının kesit alanı azalır ve dolayısıyla betonarme taşıyıcı elemanın taşıma kapasitesi azalır [16]. Tüm bunlara ek olarak, yapım aşamasındaki işçilik hatalarına bağlı olarak ortaya çıkan korozyon problemi nedeniyle yapının depreme karşı dayanıklılığı ve betonarme yapının servis ömrü önemli ölçüde azalır (Şekil 8(b-c)).

Şekil 8. Segregasyon ve yetersiz beton örtüsüne sahip düşey taşıyıcı eleman örnekleri

- Yapım aşamasındaki işçilik hatalarına bağlı olarak oluşan yetersiz beton örtüsü ve segregasyon probleminin, yapının servis ömrünü olumsuz etkileyen donatı korozyonunu yaygın olarak oluşturduğu tespit edilmiştir. Segregasyonu tetikleyen unsurların ortadan kaldırılması için vibrasyon, kalıp malzemesi ve işçiliğine dikkat edilmelidir.

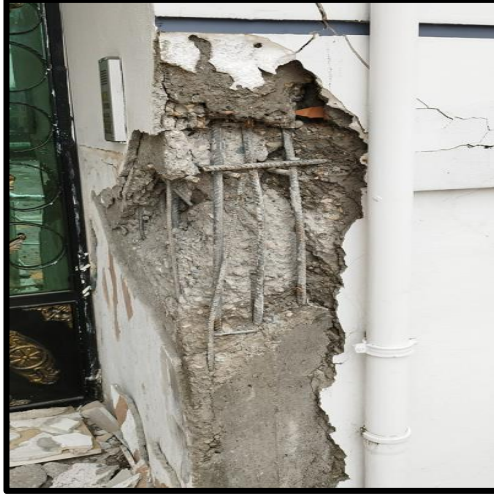
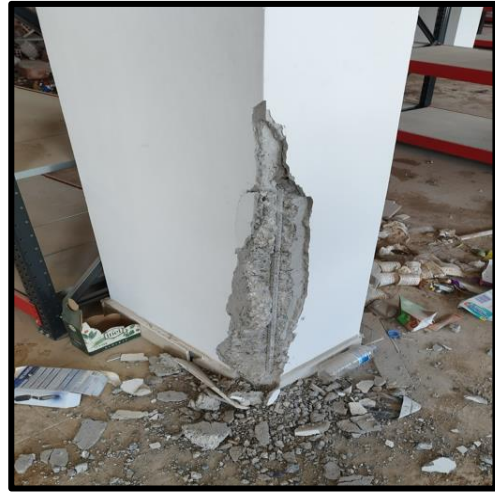
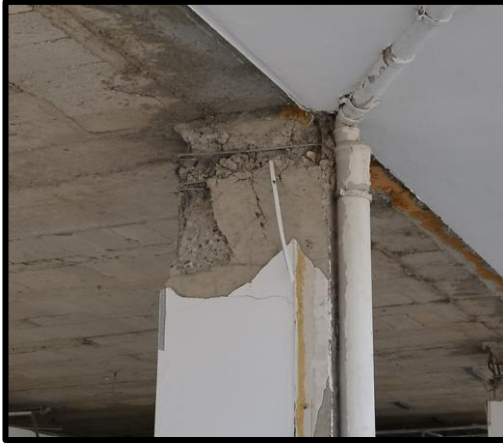
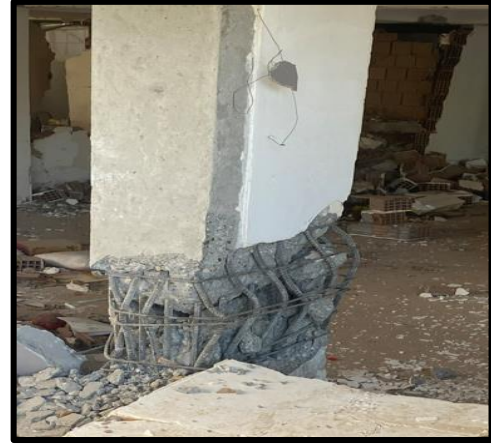
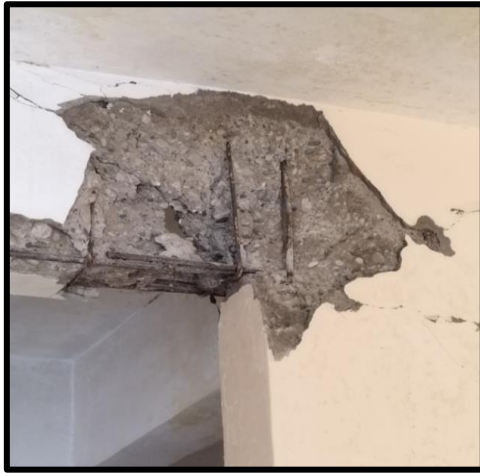
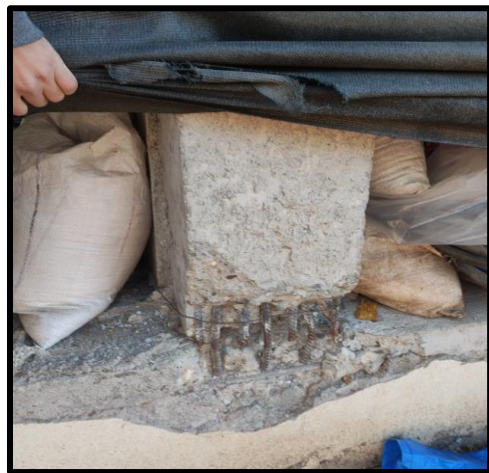
Şekil 9. Donatı detaylandırma hatalarına bağlı olarak meydana gelen hasarlar

Betonarme yapı elemanlarında donatının konum ve düzeni oldukça önemlidir. Çünkü, donatının bu iki özelliği donatının üzerine düşen görevi yerine getirip getirememesini belirlemektedir [16]. Betonarme yapı elemanları, eğilme ile birlikte kesme kuvveti de taşımak zorundadır. Enine donatısı olmayan veya yetersiz olan betonarme taşıyıcı elemanların kesme kuvvetleri etkisinde göçmeleri, ani ve gevrek şeklindedir. Türkiye Bina Deprem Yönetmeliğinde (TBDY-2018) [17] betonarme yapı elemanlarının donatı teşkili ile ilgili olarak önemli hususlar yer almakta olup, özellikle bindirme boyu, etriye aralığı ve kanca ucu detayı oldukça önemlidir. Kolon sıklaştırma bölgesinde etriye aralığının en küçük kesit boyutunun $1/3$ 'ünden, boyuna donatı çapının altı katından ve 15 cm'den büyük olmaması gerekmektedir. Aksi takdirde, özellikle kiriş-kolon birleşim bölgelerinde etriye aralığı ve kanca uç detayındaki problemlere bağlı olarak yapısal hasarlar oluşabilmektedir. Enine donatı takviyesi olarak kullanılan etriyeler yönetmeliğe göre tasarlanıp uygulandığında, betonarme taşıyıcı yapı elemanlarının hem dayanımı hem de sünekliği artar [18]. Diğer taraftan, betonarme taşıyıcı yapı elemanlarında etriye çap ve aralıklarındaki yetersizlik, deprem sırasındaki zorlanmaya bağlı olarak donatıların burkulmasına ve beton örtüsünün dökülmesine sebep olabilir. Etriyeler, yeterli kenetlenmeyi sağlamak için boyuna donatı ile 135° lik bir açıyla kenetlenmelidir. Bu durum, enine ve boyuna donatı arasındaki ayrılmayı önler ve yapısal bütünlük için gerekli aderansı sağlar [18]. Adıyaman il merkezinde gerçekleştirilen saha çalışmasında, betonarme taşıyıcı elemanlarda etriye aralıklarının fazla olması ve etriye kanca açısı ile uzunluğunun standartlara uygun olmamasına bağlı olarak meydana gelen hasarların oldukça fazla olduğu tespit edilmiştir (Şekil 9(a-f)).

- Betonarme yapı elemanlarında etriye çap ve aralıkları ile etriye kanca detaylarının standartlara uymamasından dolayı önemli hasarlar olduğu belirlenmiştir. Özellikle kiriş-kolon birleşim bölgesi ve boğaz etriye detaylarının titizlikle uygulanması sağlanmalıdır.

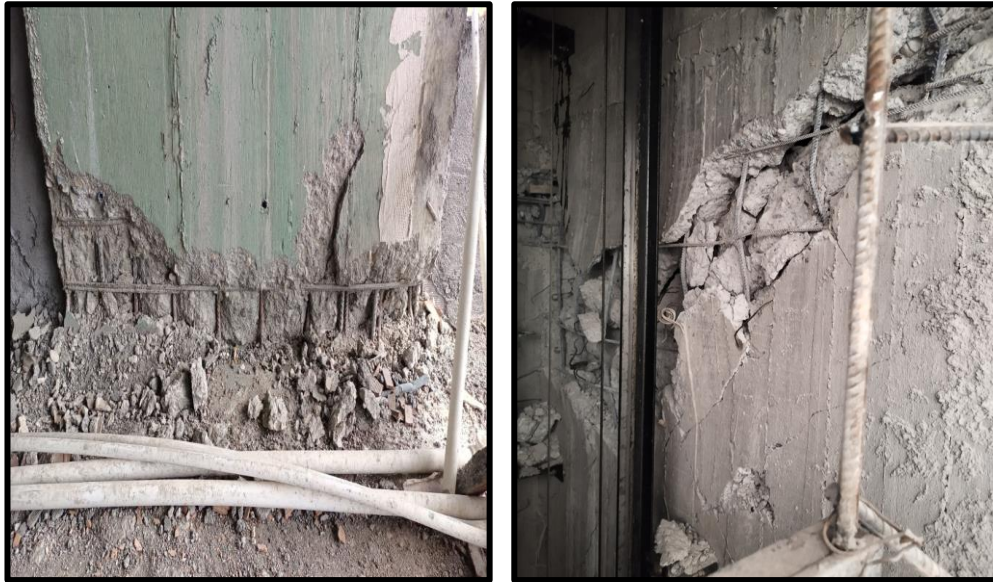
Betonarme yapılarda yatay deprem yüklerinin karşılanmasında deprem perdelerinin oldukça hayati bir rolü bulunmaktadır. Saha araştırmasında, perdelerde yapı inşası sırasında soğuk derz oluşumuna bağlı olarak kayma hasarı gözlemlenmiştir (Şekil 10(a)). Ayrıca, perdelerde enine ve boyuna donatı miktarlarının yetersiz olmasının yanısıra çiroz donatısı detayının Türkiye Bina Deprem Yönetmeliğinde (TBDY-2018) [17] belirtilen hususlara uygun olmaması nedeniyle hasar oluştuğu belirlenmiştir (Şekil 10(b)).

Şekil 10. Perde donatı detaylandırma hatalarına bağlı olarak meydana gelen hasarlar

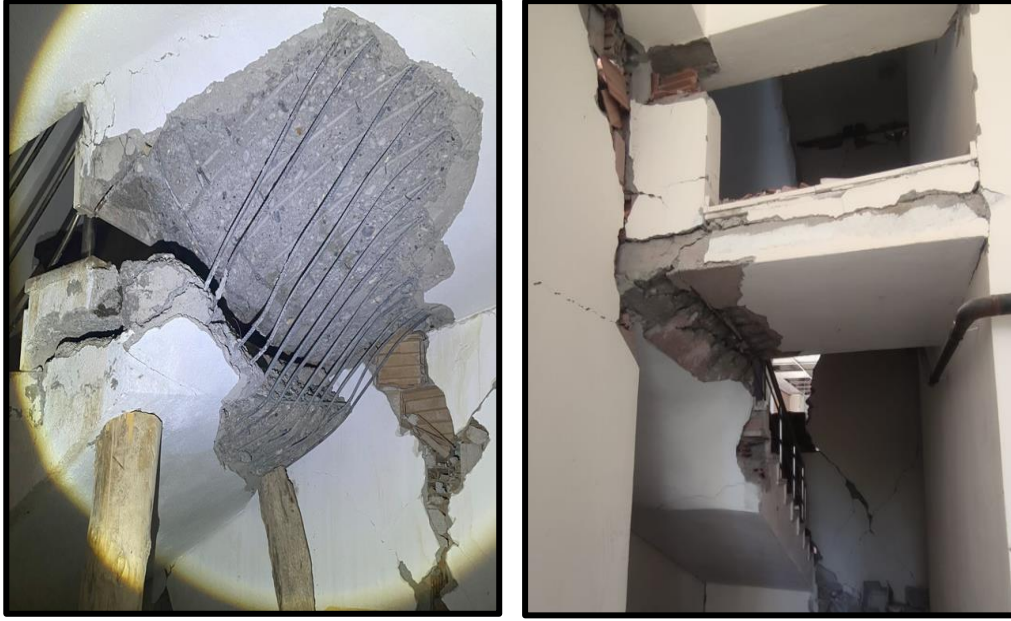
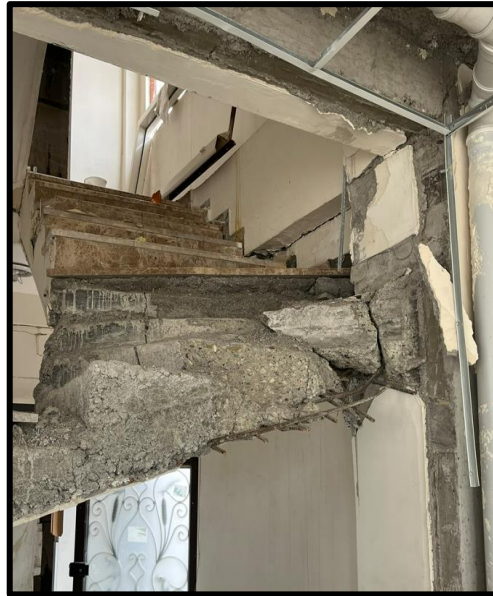
Merdivenlerin yapıda insanların güvenli bir şekilde tahliye edilmesini sağlayacak şekilde deprem etkisindeki zorlanmaya bağlı olarak hasar almaması gerekmektedir. Adıyaman il merkezinde yapılan saha çalışmasında, birçok yapının merdiven ve sahanlıklarında önemli hasarlar meydana geldiği belirlenmiştir (Şekil 11(a-c)). Hasarların donatı detaylandırmasındaki problemlere bağlı olarak, merdivenlerin sahanlığa bağlandığı bölgede yoğunlaştığı ve kabuk atma şeklinde gerçekleştiği tespit edilmiştir.

Şekil 11. İşçilik problemlerine bağlı olarak meydana gelen merdiven hasarları

- Farklı hasar düzeylerine sahip önemli sayıda yapı için merdiven donatı detaylandırmasındaki problemlere bağlı olarak merdiven hasarlarının oluştuğu tespit edilmiştir. Merdiven tasarımında, merdiven plağını daha az zorlayacak tasarımlara öncelik verilmeli ve merdiven donatı detaylarına dikkat edilmelidir.
- Taşıyıcı olmayan yapı elemanlarında işçilik problemlerine bağlı olarak özellikle bölme duvarlarda önemli hasarlar oluştuğu belirlenmiştir. Bölme duvarların daha az hasar almasını sağlamak için malzeme ve işçilik kalitesi artırılarak, duvar göçmelerine karşı file, hasır donatı vb. ilave önlemler alınmalıdır.

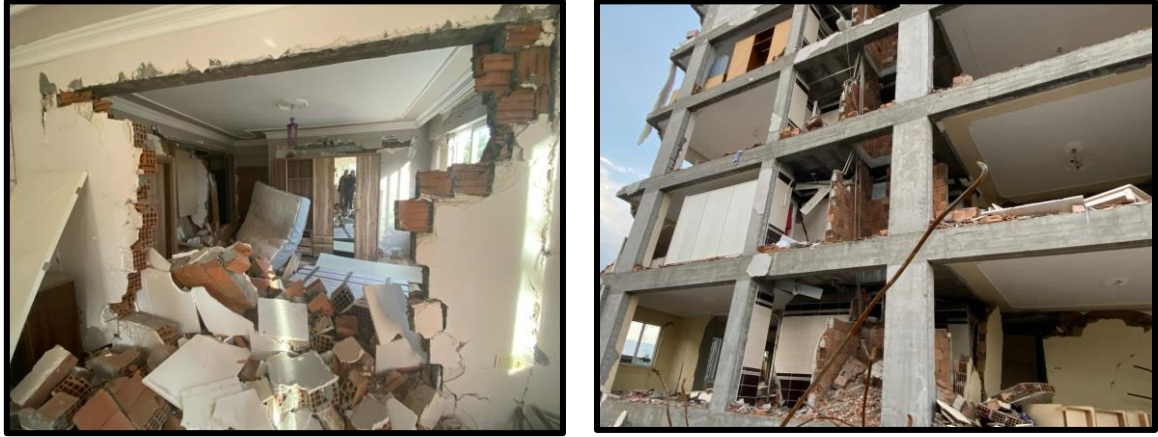
Betonarme yapılarda, özellikle alanları sınırlandırmak ve ayırmak için kullanılan bölme duvarlarda çeşitli seviyelerde hasarlar meydana gelmiş ve insan hayatı için risk oluşturmuştur [19,20]. Bölme duvar malzemelerinin düşük mekanik özellikleri ve işçilik problemleri bu elemanların yapısal bütünlüğünü olumsuz etkilemiş, kesme çatlakları ve düzlem dışı hasarların meydana gelmesine sebep olmuştur (Şekil 12(a-b)).

Şekil 12. İşçilik problemlerine bağlı olarak meydana gelen bölme duvar hasarları
