Ardahan-Çıldır Şeytan Kalesi Korunma Sorunları ve Çözüm Önerileri

Ardahan- Çıldır Devil Castle Protection Problems and Solution Suggestions

Located within the borders of Ardahan Province, Çıldır District, Yıldırımtepe Village, Satan Castle is one of the immovable cultural assets of the region dating back to the ancient period. Located on a peninsula within a deep valley, at a very strategic transition point connecting the Caucasus to Anatolia, the castle has suffered significant damage as it has been exposed to the effects of various natural and human factors. These destructions generally consist of structural problems, material problems and environmental problems. No restoration or conservation work has been carried out on the castle until today. This situation threatens the existence of the castle and paves the way for it to face the danger of extinction day by day. This study was prepared to identify the damage caused by various factors that Satan Castle and other complex structures in its surroundings faced and to guide the conservation-repair works to be carried out. For this purpose, the damages caused by natural and human reasons in Satan Castle and nearby structures were

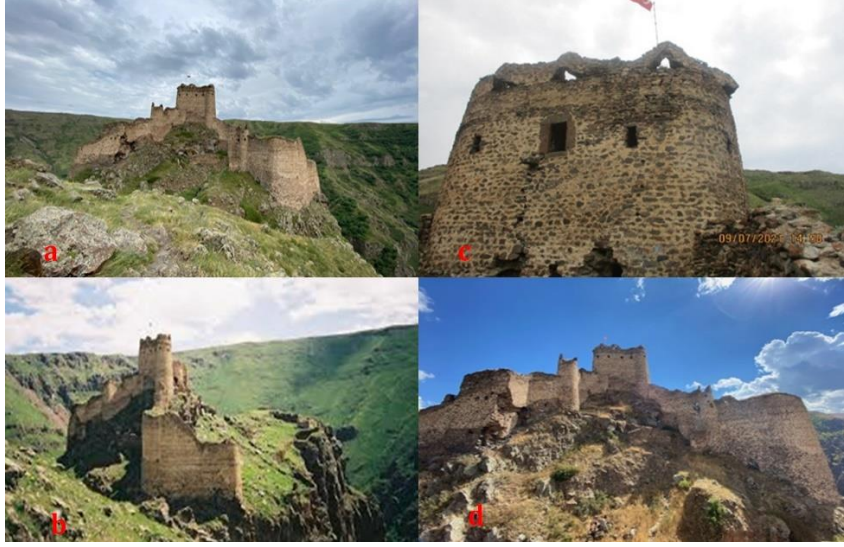
görülmemektedir. Kalenin sur duvarları doğu kolda daha sağlam kalabilmiştir. Batı koldaki burç, beden duvarları ve surlar doğal şartlar altında daha çok tahrip olmuştur (Foto. 3.a,b,c,d).

Foto. 3. a. Kalenin burç ve beden duvarları. **b.** Kalenin doğu bölümündeki beden ve sur duvarları. **c.** Ana burç üzerindeki mazgallar. **d.** Kalenin batı bölümündeki beden ve sur duvarları.

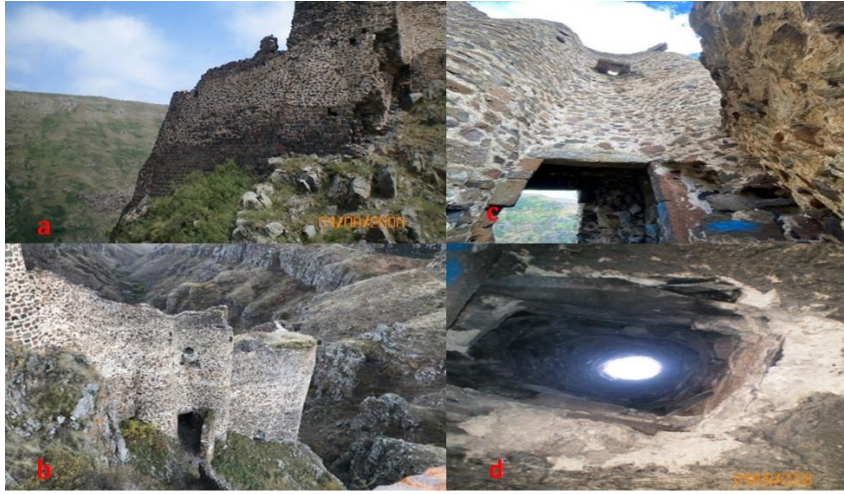
Buradaki duvar cephelerinde taş boyutlarının ve malzemesinin değiştiği görülebilmekte olup bu alanların farklı zamanlarda onarım gördükleri anlaşılmaktadır. Kaleye giriş ana burcun doğusunda yer alan iki yarım daire şeklindeki burç arasında yer almaktadır. Burada kemerli yapıya sahip giriş kapısı önünde duvarla örülü ayrı bir alan görülmektedir. Bu alan Orta Çağ dönemi savunma taktiklerinden olan düşmanın ilk önce karşılandığı ve ilk çarpışmaların yaşandığı bir savunma koridoru olarak yapılmış olmalıdır. Giriş kapısı üzerinde yer alan senkendaz kapıya saldıran düşmanlara karşı kullanılacak malzemelerin boşaltıldığı ya da kullanıldığı bir mekân olmalıdır. Giriş kapısının içerisinde ve üst bölümde bir delik bulunmaktadır. Bu deliğin yine savunma amaçlı olarak saldırılar esnasında giriş kapısı kırıldığında kızgın yağ vb. sıvıların dökülmesi için yapıldığı düşünülmektedir. (Foto. 4.a,b,c,d).

Foto. 4. a. Kalenin onarım gören beden ve sur duvarları. **b.** Kalenin giriş kapısı. **c.** Giriş kapısındaki senkendaz. **d.** Giriş kapısı üstündeki açıklık.

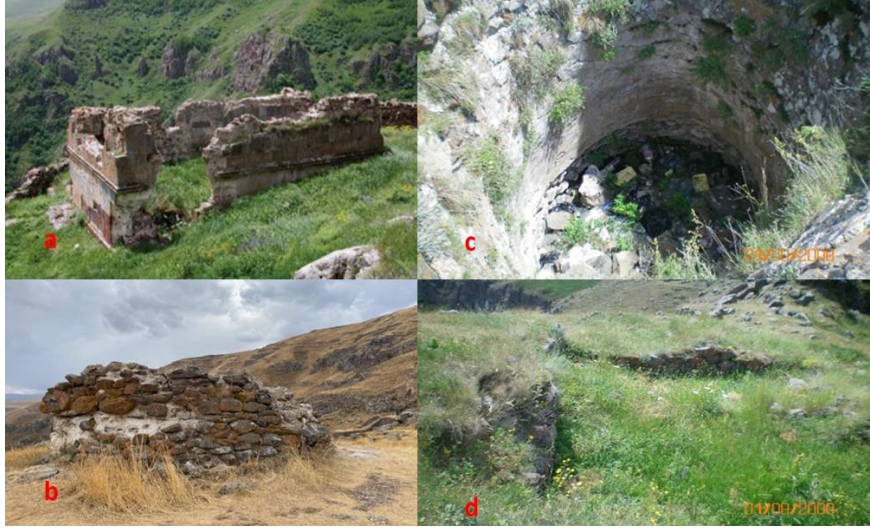
Kale surları içerisinde Orta Çağ'a ait olduğu düşünülen bir şapel yer alır (Patacı, 2020, s. 92). Şapel dikdörtgen plana yakın, doğu kısa kenarında içten yarım apsisi bulunan dıştan ise düz bir duvarla sınırlanmış olup küçük boyuttadır. Bu şapel duvarlarının iç kısmı karma moloz taş ve harçla doldurulmuş iken dış cepheleri ise düzgün kesme taş kullanılarak kaplanmıştır. Şapelin doğusunda ise Urartularla ilişkilendirilen yuvarlak planlı, oldukça derin ve içerisi sıvalı bir su sarnıcı yer alır (Patacı, 2020, s. 92). Burada su kuyusuna yakın konumda kare ve dikdörtgen plana yakın birkaç mekânın yapı izleri görülür. Bu yerleşim mekânları ve sarnıca yakın mesafede kaçak kazı çukurları mevcuttur (Foto. 6. a,b,c,d).

Foto. 6. a. Şapel yapısı. **b.** Su sarnıcı. **c.** Sarnıcın içi. **d.** Çevrede yer alan yapı kalıntıları.

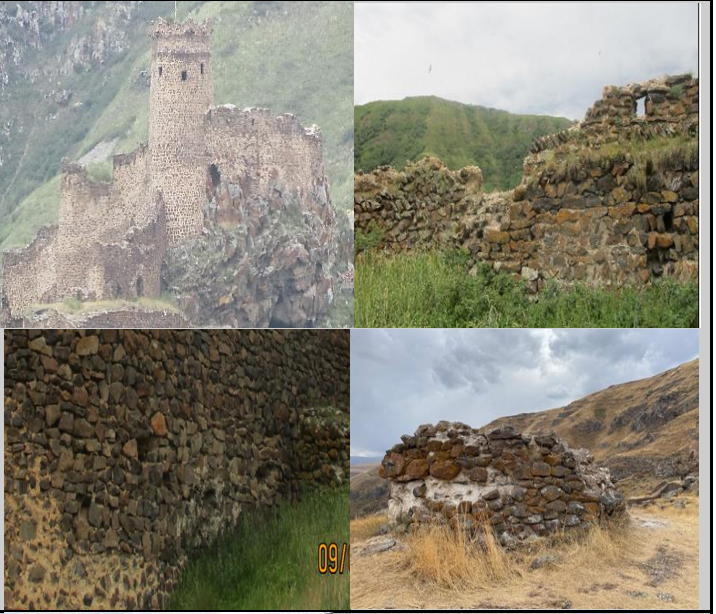
Korunma Sorunları	Nedenleri	Görüldüğü Yerler	Fotoğraflar
-Yapı bölümleri ve malzeme kayıpları.	-Yağışlar. -Nem. -Rüzgâr. -Sıcaklık farkları. -Harçlarda çözülme. -Derzlerde boşalma. -Bitkisel gelişim. -Yük sıkışıklığı. -İnsan kaynaklı fiziksel müdahaleler. -Yapı statığının zayıflaması.	-Kale yapı bölümleri ve yapı kalıntıları, taş ve harç malzemeler .

8.1.1. Eksik örgü bölümleri ve yapı malzemelerinin tamamlanması: Kalenin yapı bölümlerindeki eksik yapı malzemeleri ile örgü bölümlerinin tamamlanarak yapıların sağlamlaştırılması gerekmektedir. Bu kapsamda Şeytan Kalesi'ni oluşturan örgü duvar bölümleri ile alanda yer alan diğer yapıların eksik örgü bölümleri ve örgü yenilenmesine dayalı müdahaleler öncesinde yapıların onarım görececek bölümlerinin fotoğraf ve çizimlerle belgelenmesi gerekmektedir. Yapılacak çalışmalarda restorasyonda en az müdahale ilkesi göz önünde bulundurulmalıdır. Çalışmalarda yapıların özgün dokusunu bozucu yeni bir ek kazandırmaktan kaçınılmalı ve yapının mevcut durumunun korunmasına özen gösterilmelidir. Yapı malzemesi ve örgü bölümlerinde tamamlama işlemleri dayanıklılığın riskli olduğu, yeni çözülme ve dökülme olaylarının gerçekleştiği bölümlere uygulanmalıdır. Yapıların onarım görececek bölümlerinde kullanılacak taş, harç vs. malzemelerin analizleri yapıldıktan sonra özgün dokuya en uygun malzeme seçilerek kullanılmalıdır (Şener, 2014, s. 983-984).

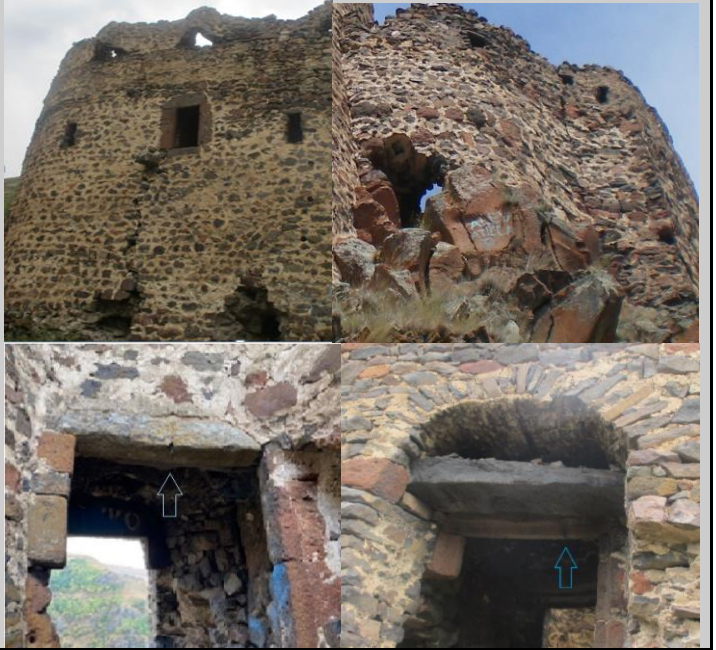
-Çatlak.	-Yağışlar. -Nem. -Rüzgâr. -Sıcaklık farkları. -Donma-çözülme olayları. -Derzlerde boşalma. -Yapı zemininde çökme, oturma, kayma vb. hareketlilik. -Statik zayıflık -Yük fazlalığı ve sıkışması.	-Kale burcu, beden duvarları yüzeyi. -Giriş kapısı lento taşları.

8.1.2. Kırık/çatlak/yarık oluşumlarının giderilmesi: Şeytan Kale'si burç duvarları üzerinde çeşitli sebeplerle oluşmuş çatlak ve yarıkların içleri her türlü toprak ve birikintiden hassas kıl fırçalar yardımı ile arındırılmalı, ardından harcın bozulduğu ve işlevini kaybettiği bu bölümler özgün harca yakın yeni harç karışımı ile dolgulanmalıdır. Yapıların kapı üstlerinde yer alan lento taşlarındaki çatlaklar ise yapıştırıcılar ve metal bağlayıcılar birleştirilmelidir. Bu şekilde onarılan kırık, çatlak ve yarıklar tamamlanarak hem yapının bütünlüğünü sağlamış olacak hem de yabancı maddelerin yapıların içerisine girerek buraları genişletmesinin önüne geçilecektir.

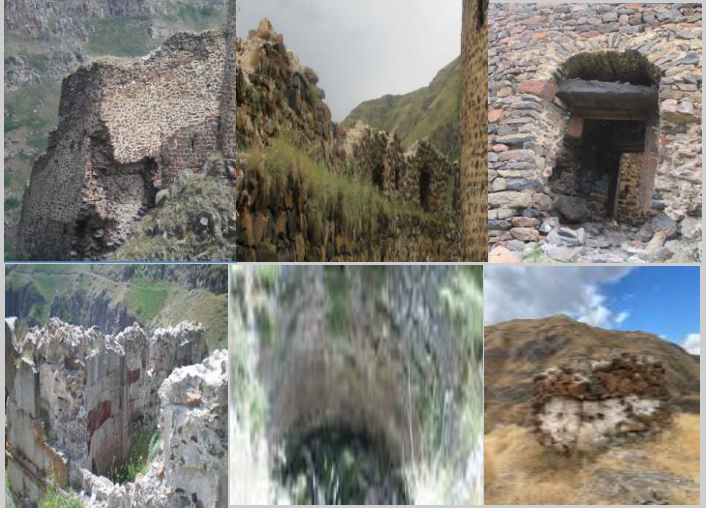
<p>-Derzlerde boşalma.</p>	<p>-Yağışlar. -Nem. -Rüzgâr. -Sıcaklık farkları -Donma-çözülme olayları -Harçlarda çözülme -Bitkisel gelişim -Yapı üstlerinin yıkık ve açık olması.</p>	<p>-Kale sur ve beden duvarları. -Giriş kapısı kenarları. -Şapel ve su sarnıcının iç ve dış cepheleri.</p>

8.1.4. Derz boşalmaları ve harç/sıva dolgularının yenilenmesi: Kalenin örgü duvar sistemlerini oluşturan burç, sur ve beden duvarları ile sur duvarları içerisinde yer alan şapel ve su sarnıcının duvarlarının derz dolgularının yenilenmesi gerekmektedir. Bu kapsamda derzleri yenilenecek bölümleri müdahale öncesinde sırasıyla fotoğraf ve çizimlerle belgelenmelidir. Yapıların derz boşlukları toprak, bitki vs. her türlü kalıntıdan arındırılmalıdır. Yapıda kullanılmış olan özgün harç malzemenin analizlerinin yapılarak bu harca benzer nitelikte ve restorasyonda belirtme esasına göre özgün harçtan biraz daha açık renkte olan yeni harç malzemenin hazırlanarak restorasyonda en az müdahale ilkesi kapsamında yapıda gerekli görülen yerlere kullanılmalıdır (Şener, 2013, s. 611-624).

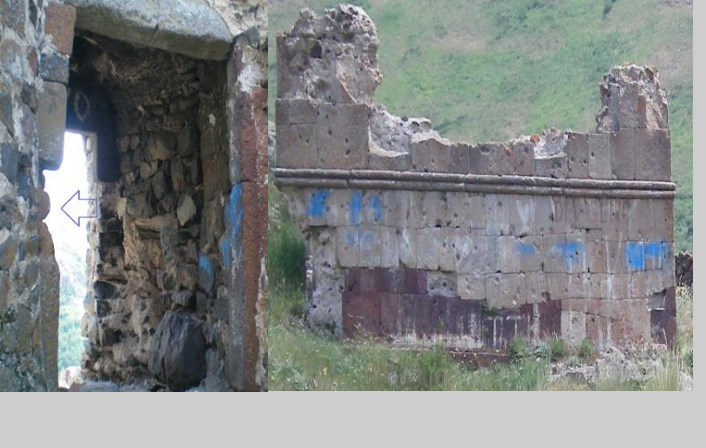
<p>-Parça kayıpları.</p>	<p>-Yağışlar. -Nem. -Rüzgâr. -Sıcaklık farkları. -Donma-çözülme olayları. -Kırıklı ve yumuşak taş yapısı. -Yük sıklığı -Yapıdaki hareketlilik. -Fiziksel müdahaleler.</p>	<p>-Giriş kapısı kenar taşları. -Şapel duvar cepheleri kaplama taşları.</p>

8.2.1. Parça kayıplarında plastik tamamlama: Yapılarda meydana gelen bu parça kayıplarında örgü malzemelerinin değiştirilerek yenilenmesi yerine harç malzeme ile tamamlama yoluna gidilmelidir (Şener, 2013, s. 611-624). Kalenin yapı bölümlerinde yer alan çeşitli boyutlardaki parça kayıplarının özgün kireç harcı ile tamamlanması gerekmektedir. Tamamlanacak alanlarda taş malzeme ile uyumlu olan kireç bağlayıcı harçlar kullanılmalıdır. Hazırlanacak olan harcın bağlayıcı ve agrega karışım oranlarının ayarlanması için önceden denemeler yapılmalıdır. Renk, doku ve sağlamlık bakımından en uygun harç tercih edilerek gerekli alanlar bu harçla tamamlanmalıdır. Tamamlamadan sonra bu alanların homojen bir görünümde olmaması için harç kurumadan yüzeyine fırça ile vurularak parlak görünüm engellenmelidir. Kullanılacak harç alan dışına taşırılmamalı ve yüzeyde oluşan kirlenme harç kurumadan temizlenmelidir (Şener, 2014, s. 987).

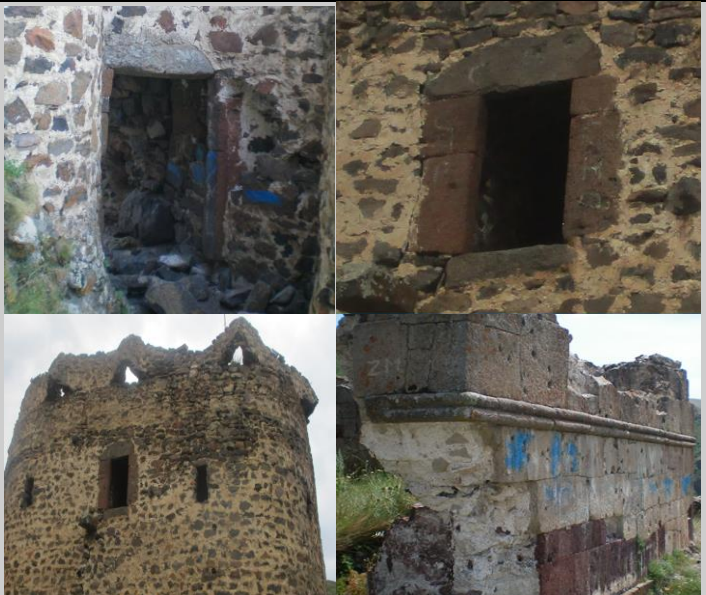
<p>-Aşınma ve yıpranma.</p>	<p>-Yağışlar. -Nem. -Rüzgâr. -Sıcaklık farkları. -Donma-çözülme olayları. -Yumuşak ve kırıklı taş yapısı.</p>	<p>-Kale giriş kapı kenar ve lento taşları. -Kale burcu duvar cepheleri ve pencere kenar taşları. -Şapelin cephe kaplama taşları.</p>

8.2.2. Yüzey koruma: Kaledeki yapıların pencere, kapı taşları yüzeyleri ile yapılarda kullanılan cephe kaplama taş yüzeylerindeki aşınma vb. tahribatlar karşın yüzey koruma uygulamalarına başvurulabilir. Bu durumda doğal silisyum esaslı şeffaf, buhar geçirimli ve su itici nitelikte olan nano-teknolojik ürün çeşitleri kullanılabilir. Sıvı halde kullanıma hazır bulunan koruyucu malzeme taş yüzeylerinde emilimi sağlayacak şekilde püskürtme veya fırça yöntemi ile yüzeye uygulanır. Bu malzeme taş gözeneklerini kapatmadan yüzeyde nano boyutta bir cam kaplama oluşturarak su tutunmasını, su emilimini, suya bağlı (nem, tuz çıkışı, don oluşumu, mikrobiyolojik tabaka oluşumu vb.) bozulmaları engeller (Şener, 2013, s. 611-624).

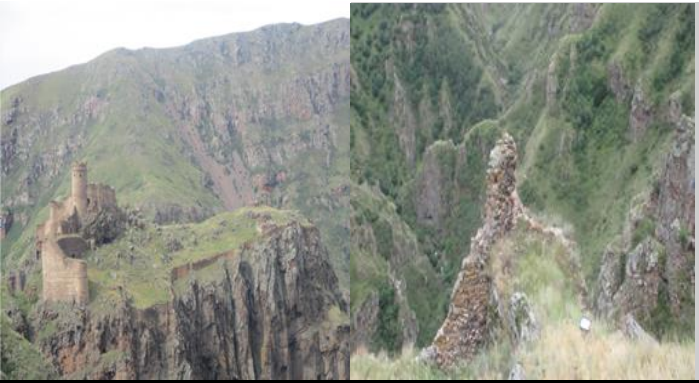
<p>-Toprak ve moloz dolgu.</p>	<p>-Fiziksel müdahaleler ve statik zayıflık sonucu yapı malzemelerinin içerde birikmesi. -Rüzgârla taşınan birikimler. -Dolgu toprağı. -Arazinin özgün taşlık yapısı.</p>	<p>-Kale yapı kalıntıları içleri, çevresi ve duvar üstleri.</p>

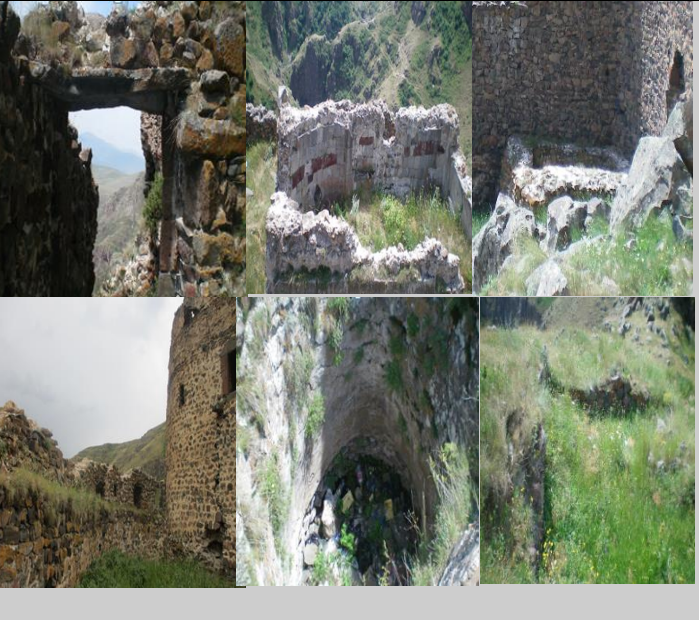
<p>-Bitkisel gelişim.</p>	<p>-Yağışlar. -Nem. -Rüzgârla taşınan toprak, bitki tohumları vb. birikimler. -Yapılardaki açıklık ve derz boşlukları.</p>	<p>-Kale yapı kalıntıları üstleri, derz araları ve çevreleri.</p>

8.3.3. Bitkisel gelişimle mücadele: Kalenin örgü duvar üstleri, duvar cephelerindeki derz boşlukları ve yapıların içlerinde görülen bitki oluşumları/toplulukları temizlenmeli ve bitkilerin tekrar oluşmaları engellenmelidir. Bu aşamada bitki öldürücü zirai ilaçlara başvurulabilir. Herbisit uygulamaları (yabancı ot öldürücü) kapsamında sıvı olarak satılan ilaçlar su ile seyreltilerek bitki yaprakları üzerine püskürtme yoluyla uygulanmalıdır. Bu şekilde kullanılan ilaç bitki yapraklarından köklerine inerek birkaç haftada etkili olmakta ve bitki köklerinin kurumasını sağlamaktadır. Yapılacak ilaçlama bitki gelişimleri kontrol edilerek yapılmalı ve gerektiğinde tekrarlanmalıdır. Daha sonra kuruyan bitkilerin tekrardan oluşumunun engellemesi için bitki gelişimlerinin görüldüğü bu alanlarda rüzgâr aracılığıyla biriken toprak dolgular temizlenmelidir. Bu boşlukların yeni bir toprak dolgu ve tohum birikintileri ile dolmasının önlenmesi için bitki oluşumu tamamen engellendiğinde bağlayıcılığı kuvvetli uygun kireç harcı ile dolgulanarak kapatılmalıdır (Şener, 2014, s. 985). Bu boşlukların harçla iyice kapatılmasının ardından bitki oluşumunu destekleyecek toprak birikimi, nem gibi faktörlerinde önüne geçilecektir. Ayrıca yapı yüzeylerinde yer alan yosun ve liken oluşumları için su ile hazırlanan %3'lük biyosit çözeltisi püskürtülerek uygulanabilir (Çetin ve Diler, 2021, s. 269).

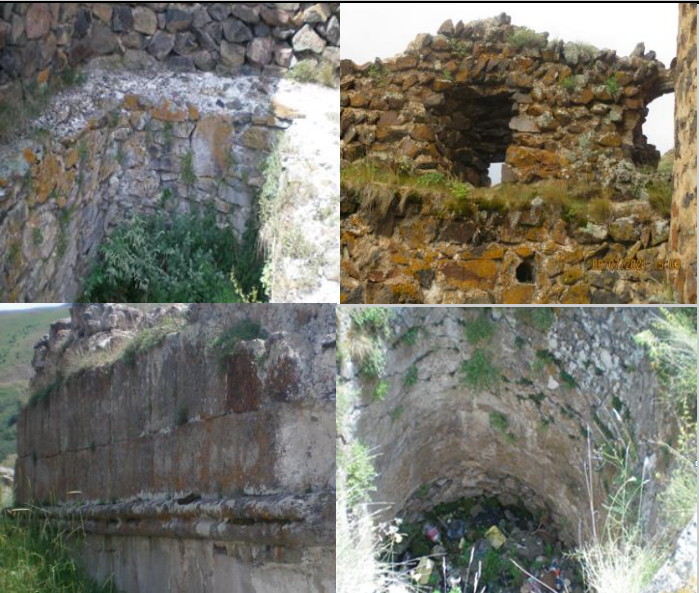
<p>-Alg ve liken oluşumu.</p>	<p>-Yağışlar. -Nem. -Rüzgârla taşınan parçacıklar. -Taşların nem tutma özelliği. -Çeşitli mikroorganizmalar</p>	<p>-Kale yapı kalıntıları taş ve harç malzeme yüzeyleri.</p>

8.2.4. Yüzeysel kir ve birikimlerin temizlenmesi: Yüzeysel kir ve birikimlerin temizlenmesinde mekanik temizlik, basınçlı su, kimyasal çözeltiler, özel killer, lazer uygulaması, biyolojik paketleme ve mikro kumlama gibi birçok yöntem bulunmaktadır. Bu kapsamda kalenin örgü duvar cepheleri, pencere ve kapıları ile alandaki şapelin cephelerinde rüzgârın taşıyıcı gücü ile oluşmuş yüzey kirlerini temizlemek için mikro kumlama yöntemi, yapılar üzerindeki kimyasalları temizlemek için ise kimyasallar uygulanmalıdır.

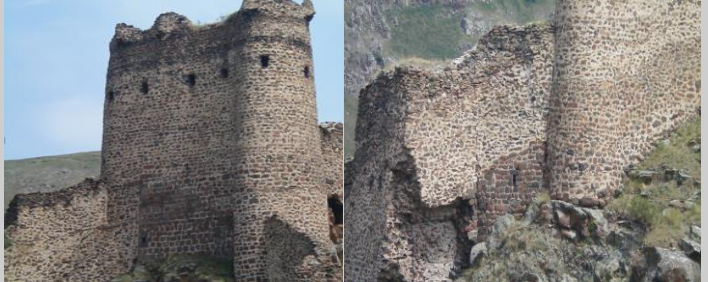
-Onarım.	-Özgün malzemeden farklı boyut ve formdaki taşların kullanımı. -Özgün görünümünden daha az miktarda harç kullanımı.	-Kale burcu ve beden duvarları.

8.3.7. Onarım müdahaleleri: Kalenin onarım görmüş bölümlerinde korumaya yönelik önlemler alınmalıdır. Ancak, Şeytan Kalesi'nin onarım gören beden ve sur duvarlarının yakın zamanda onarım gördüğüne dair herhangi bir bilgi bulunmamakta olup kalenin onarım gören bölümlerinin eski tarihli olduğu düşünülmektedir. Kalenin onarım görmüş bölümlerinde yapısal, malzeme özellikleri ve çevresel faktörler sonucu oluşan sorunlar yer almamaktadır. Ancak ilerleyen zamanlarda gerçekleşmesi muhtemel

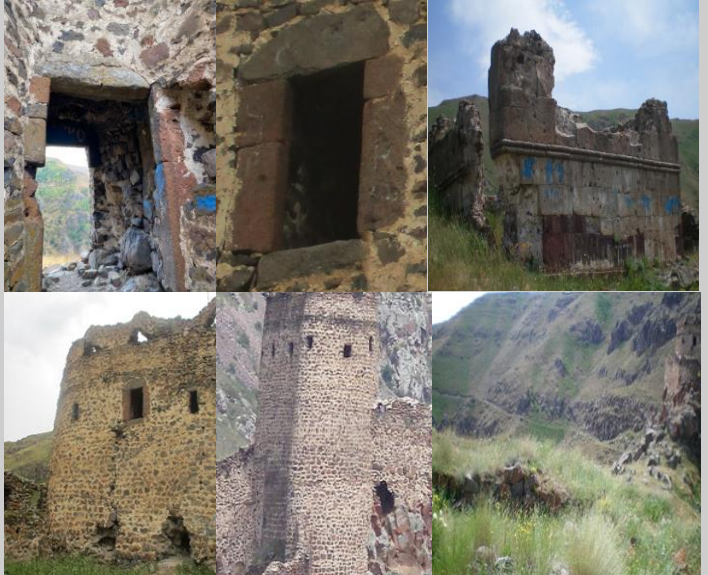
-Fiziksel müdahaleler	-Yapı cephelerine yağlı boya ile yazı yazma ve boyama yapma. -Kaçak kazı ve müdahalelerle yapılarda oyuk açma ve çukur oluşturma.	-Kale yapı kalıntıları cepheleri. -Yapı kalıntıları içleri.

8.3.5. Vandalizmin engellenmesi: Kale içerisinde meydana gelmiş çeşitli vandalizm uygulamalarının kontrol altına alınarak engellenmesi ve alana yönelik gerekli güvenlik önlemlerin alınması gerekmektedir. Kalede sprey ve yağlı boya ile yapılmış çizim, boyama vs. kimyasal uygulamalar; yüzeysel kir ve birikimlerin temizlenmesinde belirtilen esaslara göre temizlenmeli, yapılarda açılmış oyukların eksik örgü alanlarının tamamlanması kapsamında onarılmalı ve alanda yer alan kaçak kazı çukurları kapatılmalıdır. Kaçak kazı, tahribat, kimyasallarla boyama gibi vandal uygulamaların engellenmesi için alanı görecekte yüksek noktalara güvenlik kameraları yerleştirilmelidir. Alanda özellikle yaz aylarında güvenliği sağlayacak bir birimin oluşturulmalıdır. Kış sezonlarında ise güvenlik kameraları ile sürekli izlenim sağlanmalı, kolluk kuvvetlerince düzenli kontroller gerçekleştirilmelidir. Günümüz teknolojisi ile kullanılmaya başlanılan ısıya, harekete ve sese duyarlı cihazlarda kullanılabilir. Tarihi yapı ve alanlara yönelik yöre halkı ve yerel yönetimler seminer, panel, sempozyum vb. uygulamalarla bilinçlendirilmeli, tarihi yapı ve kalıntıların değerleri yöre insanına benimsetilmeli, bu yapıları korumada ve yaşatmada topluma da yetki ve görevler verilmeli, vandalizm uygulamalarına karşı yetkili birimlerce caydırıcı cezalar oluşturulmalıdır.

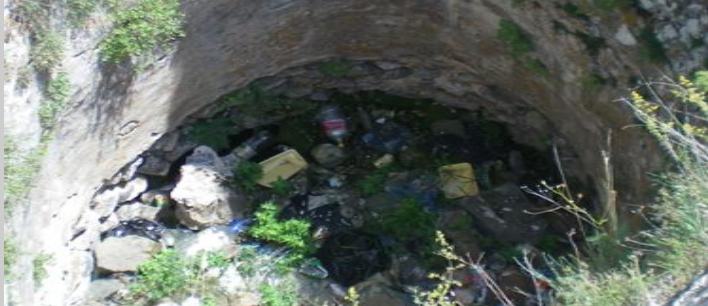
-Atıklar.	-Plastik vb. gıda atıkları.	-Su sarnıcı içi.

8.3.4. Atık probleminin giderilmesi: Kale içerisinde rüzgârla taşınan ve ziyaretçiler tarafından alana bırakılan atıkların temizlenmesi ve bu durumun kontrol altına alınması gereklidir. Kalede alanda ve yapılar içerisinde bulunan atıklar toplanmalıdır. Özellikle buradaki su sarnıcının içi temizlenerek yapının işlevi

korunmalıdır. Atıklar alandan toplanarak çöplerden arındırılmalı ve belirli alanlarda atıklar için çöp alanları oluşturulmalıdır. Bu atıklar düzenli aralıklarda alınmalı ve uygun yerlere bırakılmaları sağlanmalıdır. Alana gelen ziyaretçiler bu konuda denetlenmeli ve alana girişte bazı kısıtlamalar getirilmelidir.
