Tarihi Diyarbakır kiliselerinde taşıyıcı sistemi etkileyen gözleme dayalı hasarlar ve nedenleri

Nursen IŞIK*¹, Fatma Meral HALİFEOĞLU¹

Observational affecting structural system and causes damage to the historic church in Diyarbakir

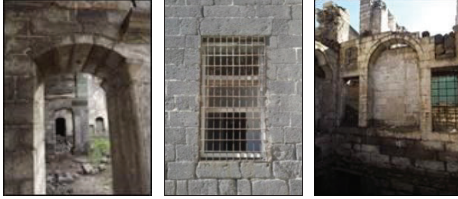
Surp Sargis Kilise'sinde döşemelerin yok olması nedeniyle, duvarların genelinde derin derz boşalmaları meydana gelmiş, buna bağlı olarak özellikle üst sıralarda kesme taş, moloz dolgu ve harç kayıpları oluşmuştur. Malzeme kaybının yanında kesme taş yüzeylerin iç dokudan koparak öne geldikleri de görülebilmektedir (Şekil 5).

Şekil 5. Diyarbakır kiliselerinde derz boşalması ve malzeme kaybına örnekler (Latin, Mar Petyum ve Surp Sargis Kiliseleri)

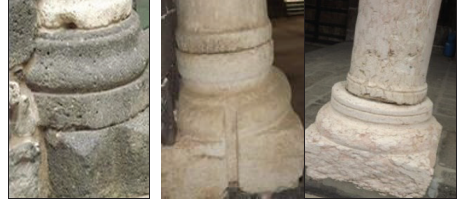
Tarihi Diyarbakır kiliselerinde meydana gelen eksen kaymaları, üst örtünün tamamen çökmesi (Surp Sargis ve Mar Petyum Keldani Kilisesi Patrikhane bölümü) ya da betonarme olarak değiştirilmesi, yeni beton vb. elemanların eklenmesi sonucu oluştuğu görülmektedir. Özellikle sütunlarla taşıtılan bölümlerde parça kopması ve çatlakların oluşması ile sütun kaidesinin alt ve üst başlıklarında kayma eğilimi meydana gelmiştir. Gergi bileziklerinin kullanılmayıp, sütun parçaları arasındaki boşlukların harçla doldurulması, sütunlarda eksen kaymasına bağlı taşıyıcı sistem hasarlarına zemin hazırlamıştır. Gergi bileziklerinin tutucu ve sabitleyici özelliğinin bulunmasına rağmen, sütun alt ve üst başlıklarında kullanılmamış olması ile düşey taşıyıcı sistemde var olan hasarları arttırmış ve hızlandırmıştır (Şekil 6).

Şekil 6. Saint George ve Meryem Ana Kilisesi'nde meydana gelen eksen- aks kayması ve buna bağlı oluşan hasar örnekleri
