# BAFRA ULU CAMİ DUVAR RESİMLERİNİN KORUMA VE ONARIM DEĞERLENDİRMELERİ<sup>1</sup>

Ezgin YETİŞ

## THE ASSESSMENT OF CONSERVATION AND RESTORATION OF THE WALL PAINTINGS IN BAFRA ULU MOSQUE

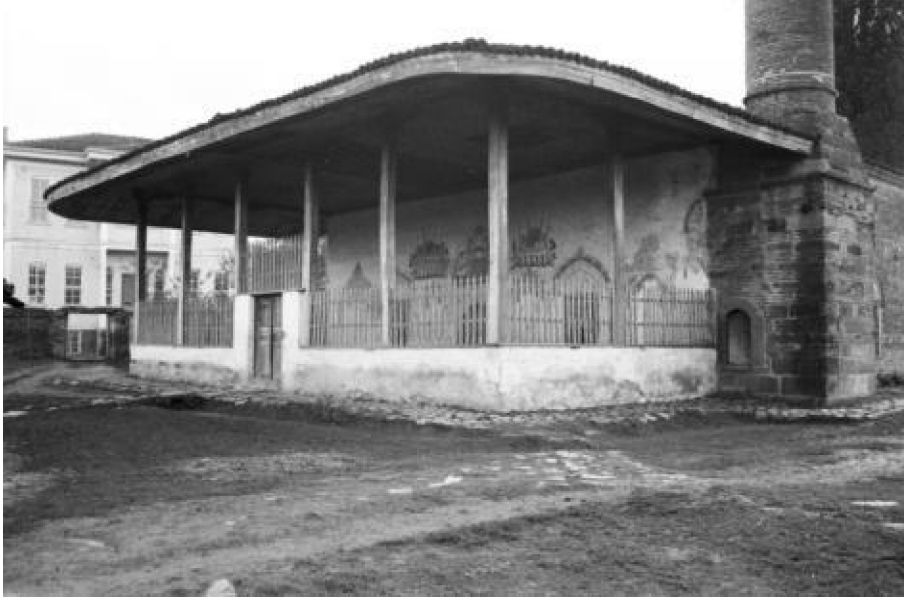
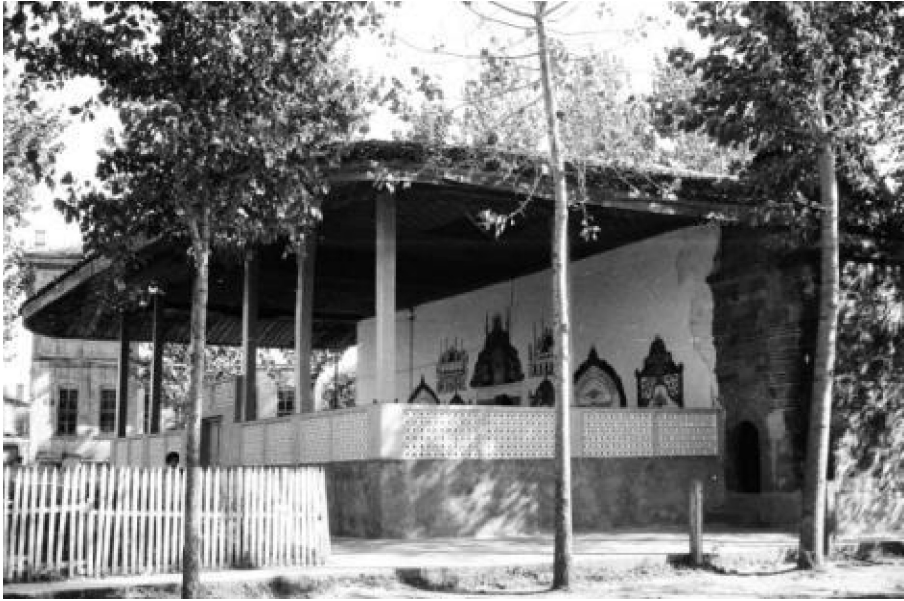
Kuzey duvarının son cemaat yerine bakan kısmında geç dönem duvar resimlerinin üslubunda yapılmış manzara resimleri bulunmaktaysa da günümüzde badana ile kapatılmış vaziyettedir<sup>15</sup>(Resim 8 ve 9).

Badana ile Kapatılan Özgün Resimler: VGM arşivlerinde bulunan fotoğraflardan görüldüğü kadarıyla 1960-70'li yıllara ait siyah-beyaz fotoğraflardan kuzey duvarının son cemaat yerine bakan tarafında manzara ve yapı tasvirlerinden oluşan duvar resimlerinin olduğu anlaşılmaktadır. 1994 yılı fotoğraflarında da söz konusu duvar resimlerinin mevcut olduğu görülmektedir. Bayraktar (2007: 468; 2016: 91-92)'ın belirttiğine göre, 1994 yılındaki onarımda orijinaline uygun olarak yenilenmişler, ancak 2002 yılında kapatılmışlardır. VGM arşiv belgelerinden ise, son onarımında sıvaları dökülüp yeniden sıva yapıldığı için boya tabakasının altından özgün resimlere ulaşmanın mümkün olmadığı anlaşılmaktadır (Resim 8, 9 ve 13).

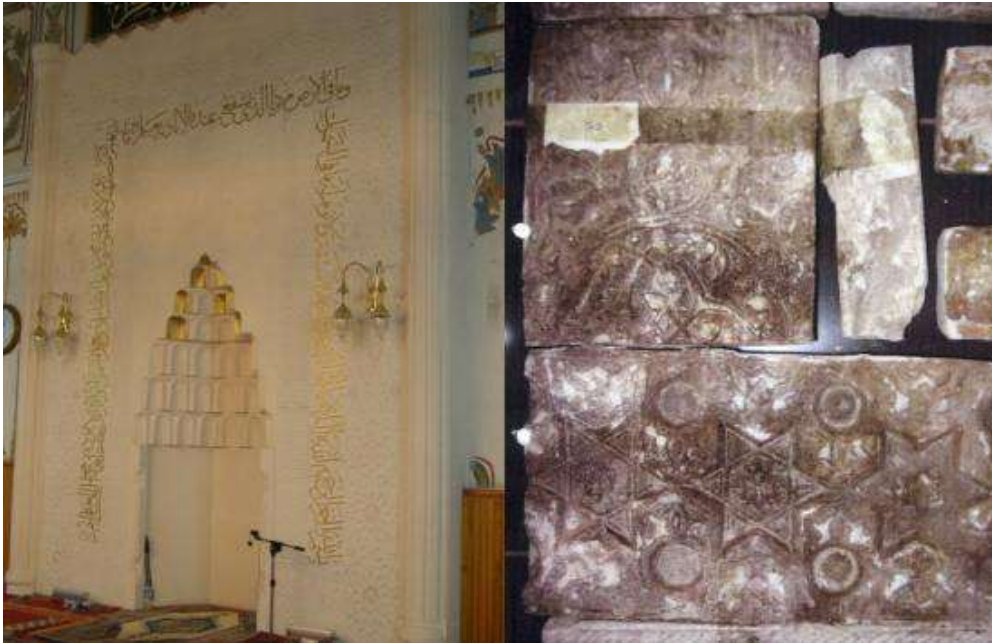
Mihrap: 1994 yılında sıvalı mihrap raspa edilerek sıva yapılmak üzere üzerine çentikler atılmıştır. Çentikler atıldığı için bozulan orijinal mihrap parçaları yerinden sökülerek depolara kaldırılmıştır. 2003 yılında özgün parçaların kalıbı alınarak alçıdan yeniden yapılmıştır. Fakat orijinali ile aynı olup olmadığı şüphelidir (VGM arşivi) (Resim 10).

**Resim 10.** Mihrabın Günümüzdeki Durumu (Solda) (E. Yetiş, 2015), Depoya Kaldırılan Eski Mihrap (Vgm)

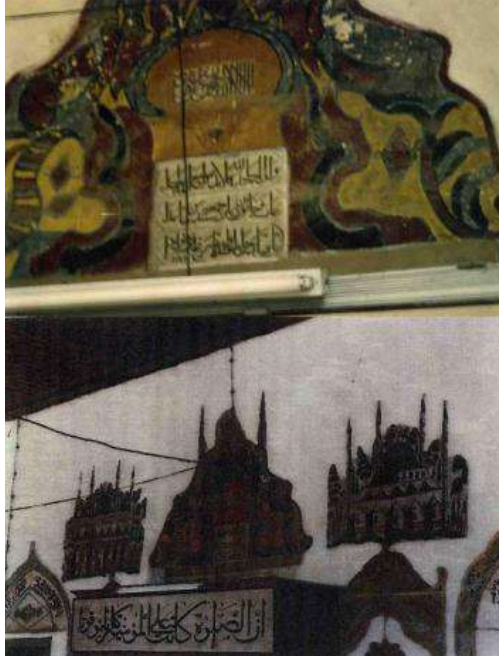
VGM arşiv belgelerindeki onarım raporuna göre resimlerin sıvaları dökülerek yeniden sıva yapıldığı için özgün olanlarına ulaşmak imkânsızdır (VGM arşivi) (Resim 13).

**Resim 13.** Son Cemaat Yerindeki Manzara Tasvirlerinin Üzeri Kapatılmadan Önceki Fotoğrafı, Tarihi Belli Değil (Vgm).

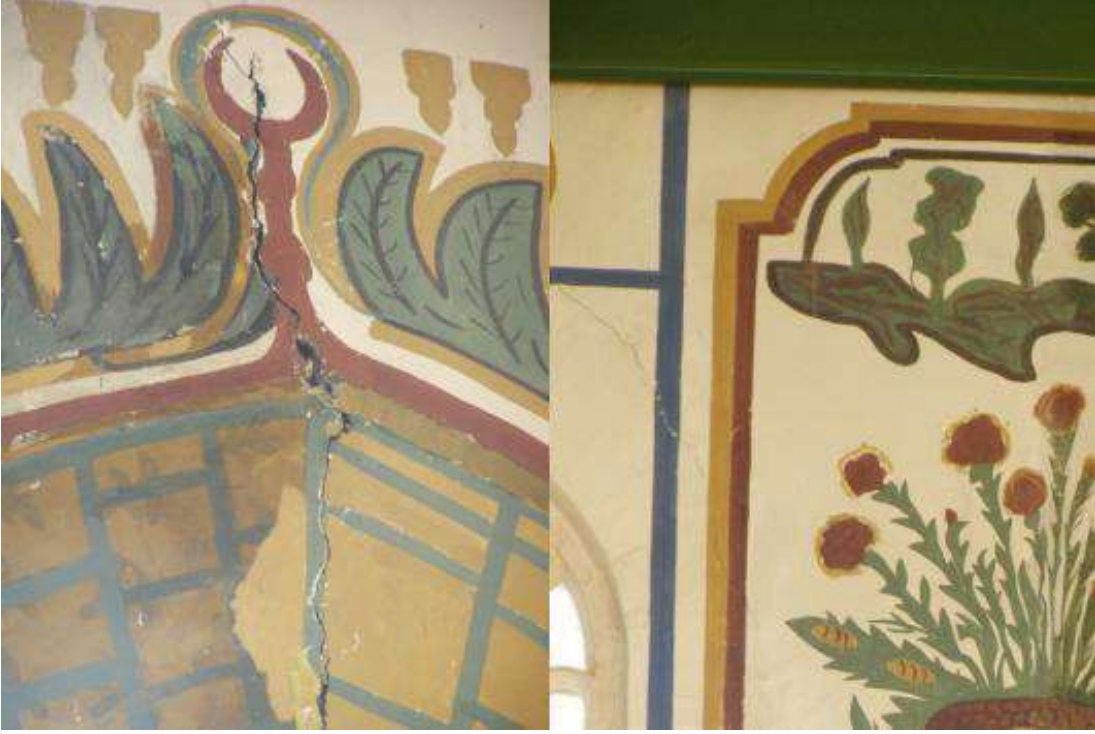
Yarık ve Çatlaklar: Duvarlardaki küçük çatlaklar gözle pek ayırt edilmemekle birlikte yer yer mevcuttur. Pencere kemerlerinin sivri üst kısımlarındaki yarıklar, (taşıyıcıdaki ayrılmayı gösteren) yapısal sorunlardan kaynaklı bir bozulma olduğunu göstermektedir. Bozulmanın ilerleyen zamanlarda sıva ve boya tabakalarına zarar verme ihtimali artacaktır (Resim 14).

**Resim 14.** Resim Yüzeylerindeki Yarık Ve Çatlak Örnekleri (E. Yetiş, 2015).

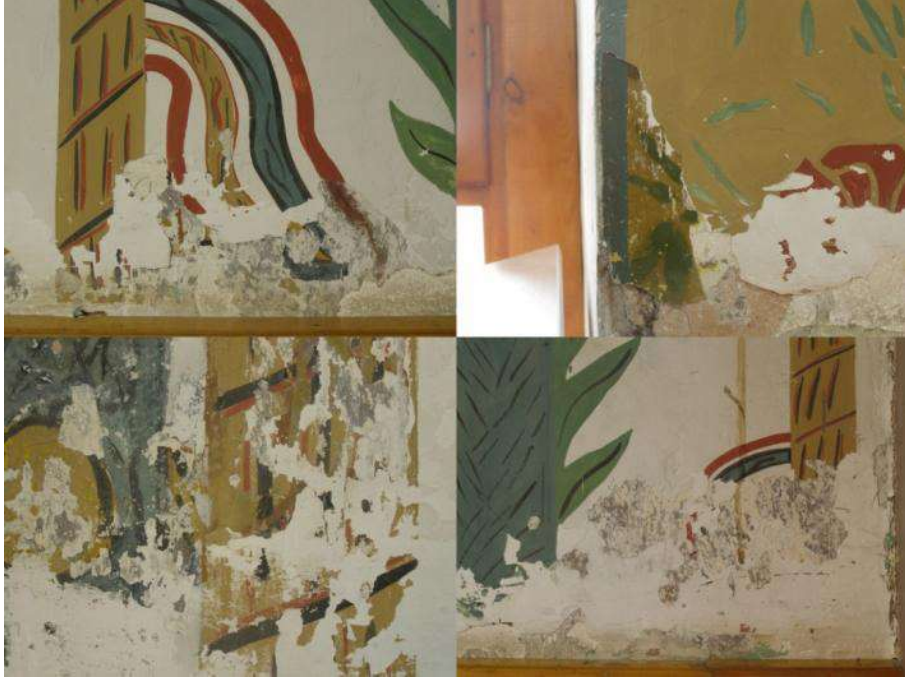
Boya tabakasında dökülmeler: Harimde cephelerin alt kısmını dolanan ahşap kaplamaların üzerinde kalan boyalı yüzeylerde boya tabakalarında dökülmeler görülmektedir. Bu sorunların nedeni zeminden yükselen nem ve tuz çıkışları olmalıdır. Ancak duvar resimlerinin genelinde boya tabakalarında ciddi boya dökülmelerine rastlanmamıştır (Resim 15).

**Resim 15.** Resim Yüzeylerindeki Boya Dökülmesi Örnekleri (E. Yetiş, 2015).

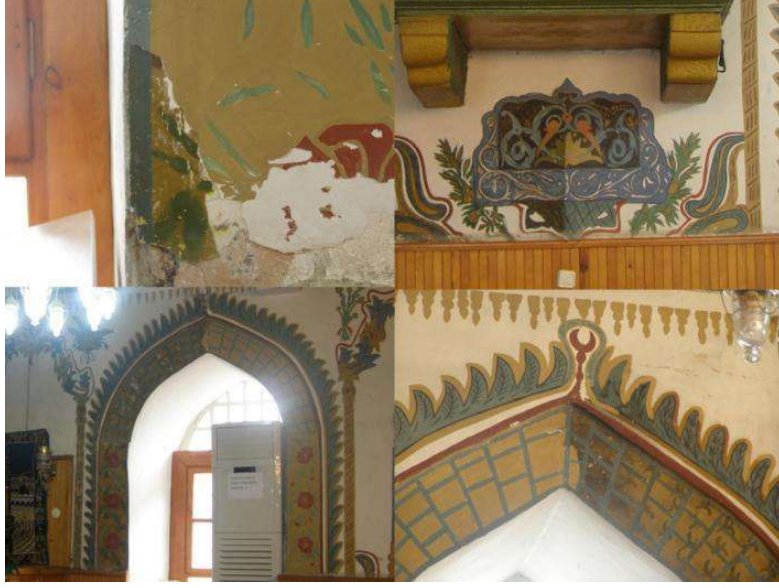
Duvar Resimlerindeki Yenilemeler: Boya tabakasındaki dökülmeler duvar resimlerindeki farklı dönem yenilemelerini göstermektedir. Resim yüzeylerinde yapılan gözleme dayalı incelemenin neticesinde; resim yüzeyindeki dökülmeler detaylı incelendiğinde üç farklı döneme ait tabakanın olduğu anlaşılmaktadır. En alt tabakanın özgün duvar resimleri olduğu, bunun üzerindeki tabakaların ise zaman içerisindeki yenilemeler sonucunda oluştuğu düşünülmektedir (Resim 16).

**Resim 16.** Duvar Resimlerinin Eski Onarımlarında Yapılmış Olan Yenilemeler (E Yetiş- 2015).

Özellikle son resim tabakasının 1994-2005 tarihleri arasındaki yenilemelerde (dökülen boyalı yüzeylerdeki dekorun tamamlanmasıyla) yapıldığı söylenebilir (VGM arşiv).

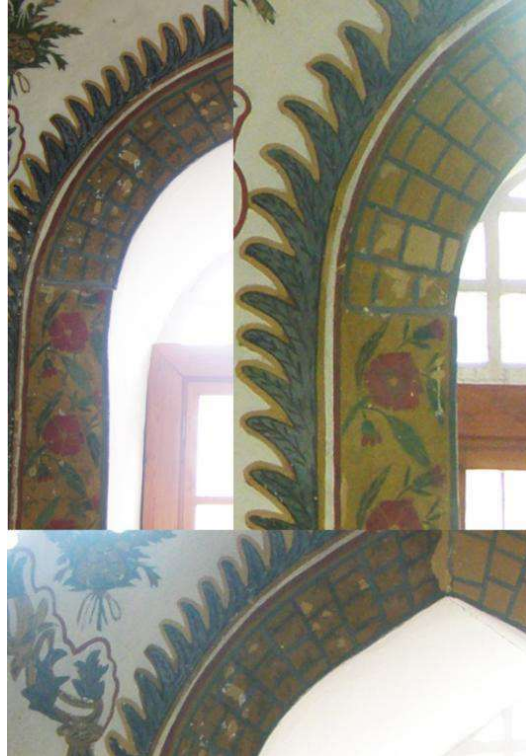
Rötuşlar: Duvar resimlerinde farklı dönemlerde yapılan yenilemeler özgün olanlarını tahrip etmiştir. Yenilemelerin haricinde yer yer ton farkından dolayı kendini belli eden niteliksiz rötuşlar görülmektedir. Ayrıca bazı kısımlardaki rötuşlar oldukça geniş alana yayılmış ve rötuş düzeyini aşmıştır (Resim 17).

**Resim 17.** Resim Yüzeyindeki Rötuş İzleri (E. Yetiş, 2015).

Resim yüzeylerinde yer yer yenileme ve rötuş izlerine rastlanmaktadır. Özellikle doğu duvarındaki özgün vaz vaz kürsüsünün altında ve alt pencere bordürlerinde yenileme izleri belirgindir. Onarım sırasında süslemeli alanın tam ortasından kesit alınarak geri kalan kısmı boya ile yenilenmek sureti ile onarım izi bırakılmaya çalışılmıştır.

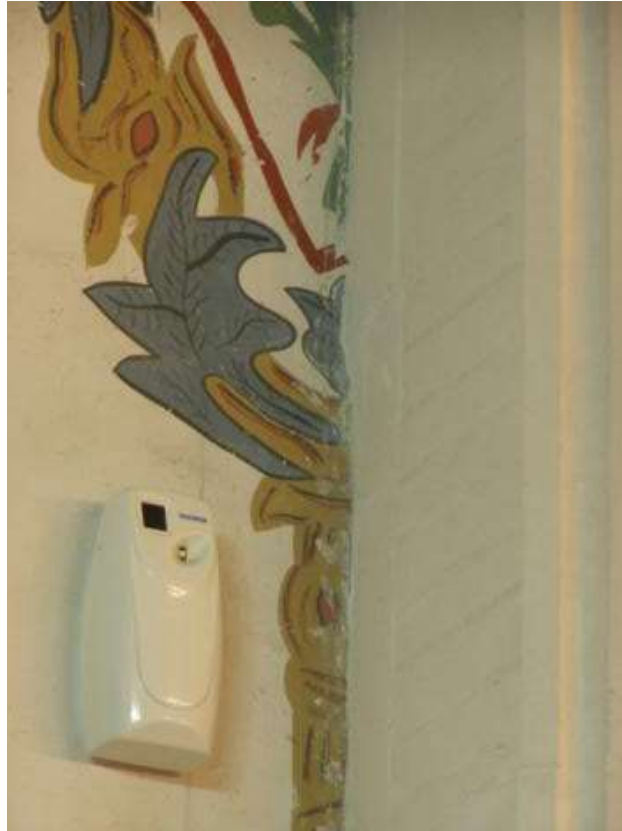
Mimari Unsurlardaki Değişiklikler: Yapının onarım süreçlerinde mimari unsurlarda yapılan değişiklikler ya da ekler özgün duvar resimlerinin kesintiye uğramasına neden olmuştur. Sonradan yapılan minberin önce mihrabın sağ tarafına bitişine konumlandırılması, sonrasında batı duvarının bitişine konumlandırılması boyalı yüzeylerin kesintiye uğramasına yol açmıştır (Resim 2 ve 11). Özgün olmayan mihrap, her iki yandaki boyalı yüzeylerin üzerini örtmüş, resimler altta kalmıştır (Resim 18). Güney ve doğu cephelerinin birleştiği köşede bulunan kürsü özgün değildir ve resimlerin yüzeyini kapatmıştır (Resim 19).

**Resim 18.** Sonradan Yapılan Mihrabın Altında Kalan Duvar Resimlerinden Bir Detay (E. Yetiş, 2015)

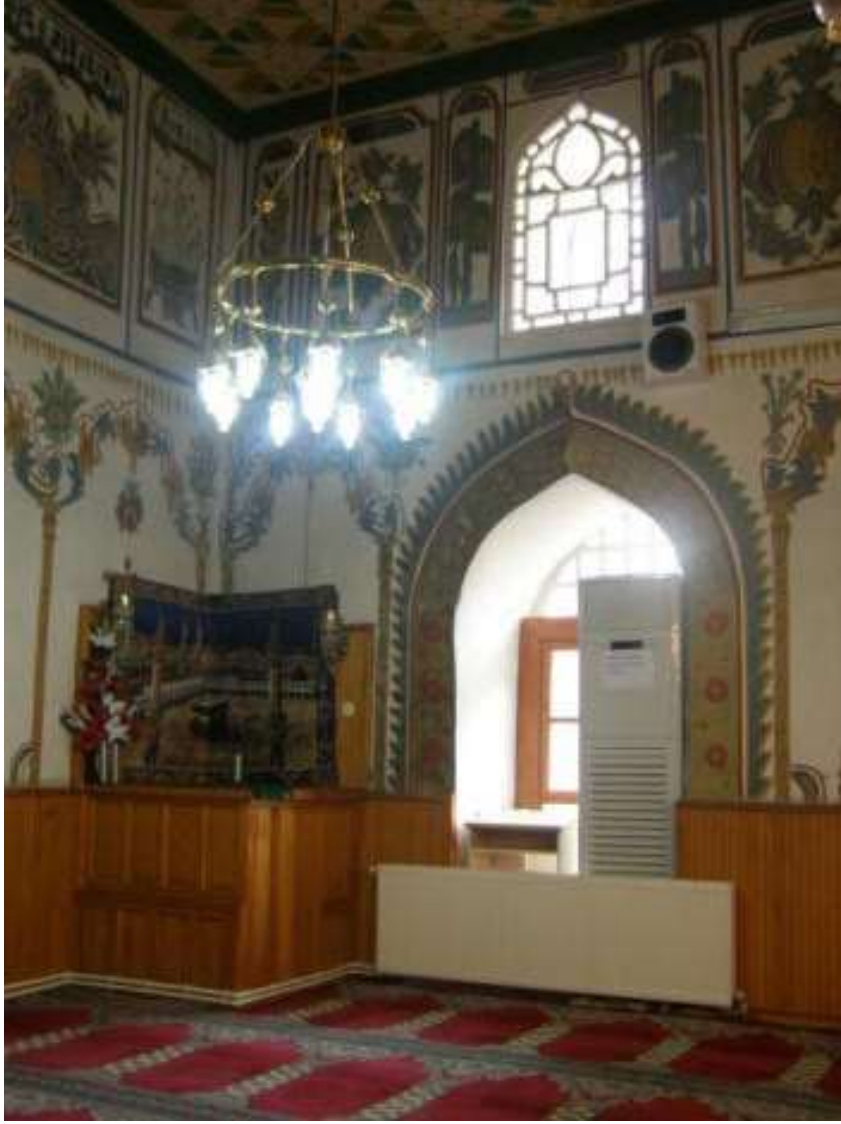
**Resim 19.** Harimde Doğu Ve Güney Cephelerinin Birleştiği Köşedeki Özgün Olmayan Kürsü (E. Yetiş, 2015).

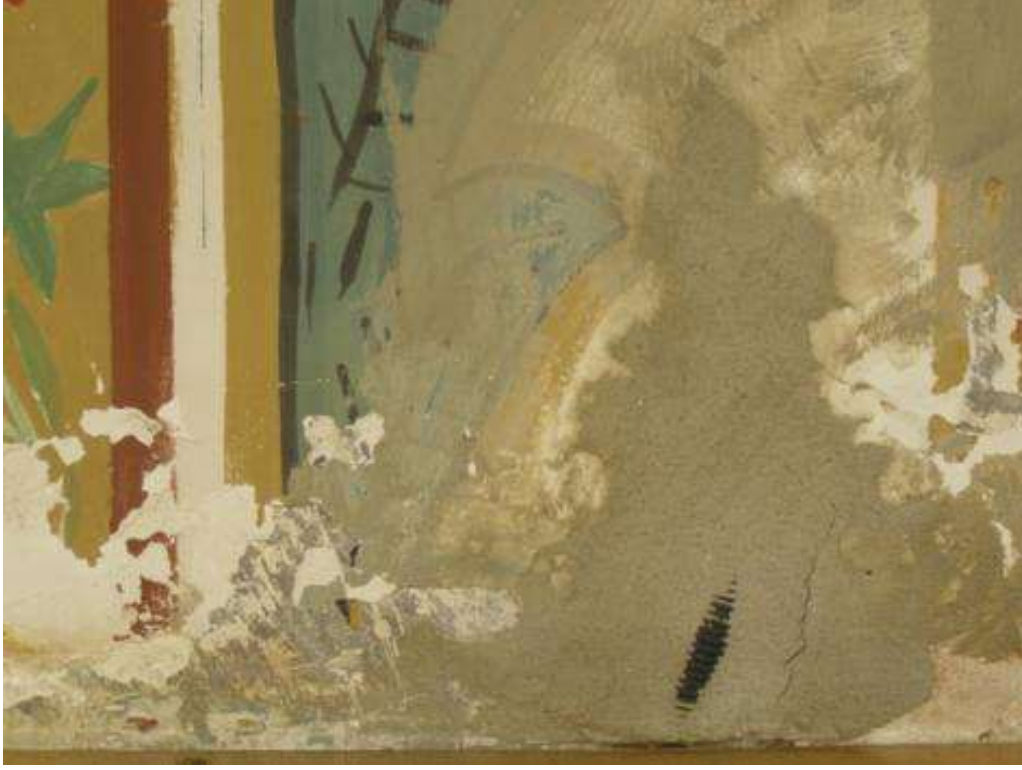
Çeşitli Tesisat Yenilemeleri: Harim batı duvarında, pencere açıklığının hemen yanında, elektrik tesisatı geçirilmiş; yapılan değişiklikle boyalı yüzeyler sıva tabakalarıyla tahrip edilerek yeniden çimento içerikli malzeme ile sıvanmıştır. Ancak tesisat borusu, harç ile doldurulan kısımdan açıkça seçilmektedir. Bunun dışında yapının özgüne aykırı ve duvar resimlerinin kesintiye uğramasına neden olan aydınlatma ve ses sistemi tesisatları da göze çarpmaktadır (Resim 20).

**Resim 20.** Tesisat Yenilemelerinden Bir Detay (E, Yetiş, 2015).

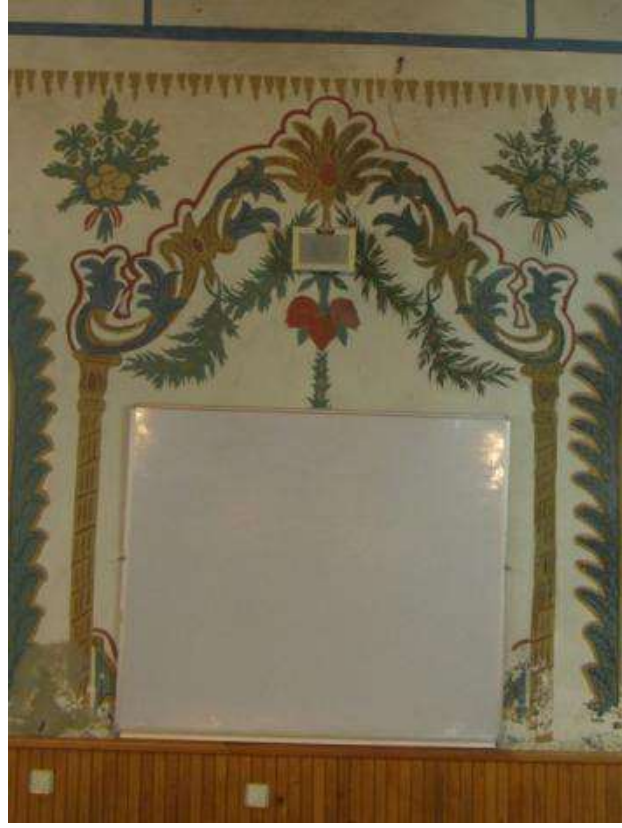
Duvarlardaki Dekoratif Değişiklikler: Kullanımından kaynaklanan nitelsiz dekoratif değişikliklerdir. Harimde batı duvarına yerleştirilen yazı tahtası resim yüzeyini geniş bir kısmını örtmüştür (Resim 21). Güney ve doğu duvarına bitişik olarak konumlandırılmış özgün olmayan kürsünün de resim yüzeylerini büyük bir kısmının üzerini kapattığı görülmektedir (Resim 19). Ayrıca saat ve hoparlör gibi eşyalar da süslemenin birer parçasıymış gibi resim yüzeylerine asılarak dekorasyonu kısmen kapatmışlardır. Buraya yerleştirilen saatler, boyalı sütunların arasındaki zincirden sarkıyormuş gibi görünmektedir. Hoparlör ise boyalı sütunlar arasındaki kemerlerin tam ortasına yerleştirilerek bir nevi gizlenmeye çalışılmıştır (Resim 21 ve 22).

**Resim 21.** Duvar Resimlerinin Üzerini Örtün Yazı Tahtası (E. Yetiş, 2015)

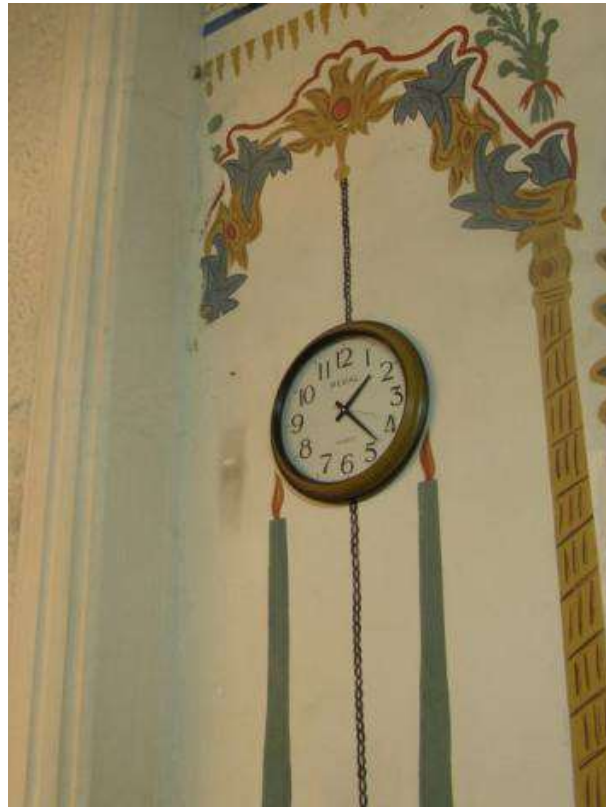
**Resim 22.** Süslemenin Bir Parçası Gibi Görünen Saat (E. Yetiş, 2015).
