Banaz Çeşmelerinin Uşak Çeşme Mimarisi İçerisindeki Yeri ve Korunma Durumları ^a

Türkan Acar^{b, c}

Location and Protection Causes of Banaz Fountains in Uşak Fountain Architecture

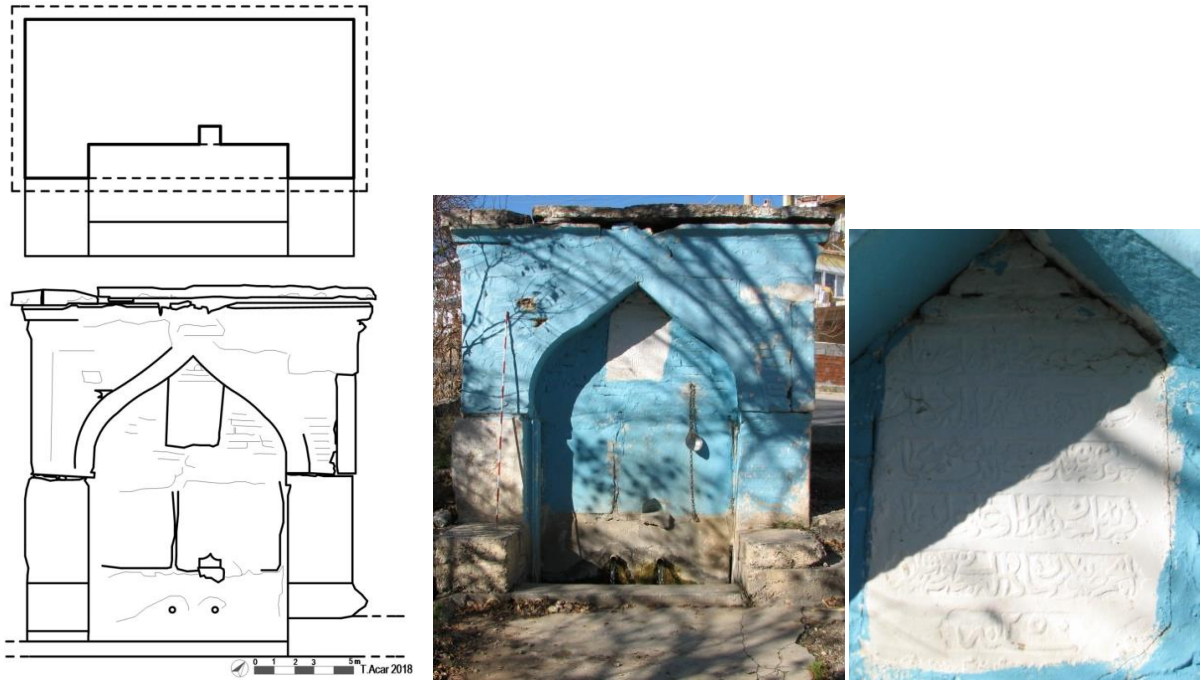
Çizim 1-Fotoğraf 1-2. Ahat Köyü Koca Çeşme.

Ahat Köyü Koca Çeşme: Ahat Köyü, Banaz ilçesinin yaklaşık 10 km güneyindedir. Köyün giriş yolunun kenarında, Hz. Ömer Camii'nin kuzeybatısında yer alan çeşme, tek cepheli, dikey dikdörtgen formdadır. Çeşmenin kemeri sivridir. İki lüveli çeşmenin taslık nişi sivri kemerlidir. Taslığın üst kısmında yer alan kitabe panosu altı satırdır. Kitabe boyanmıştır. Çeşmenin sağ taraftaki plasteri devşirme bir yazıttır. Ancak harfler yüzeyle neredeyse bir olmuş ve üzeri boyanmıştır. Kesme, kabayonu taş, tuğla ve devşirme mermerlerle inşa edilen çeşme, betonarme bir saçak ile son bulmaktadır. Yapı, sıvanmış ve boyanmıştır. Kaynaklardaki bilgilere göre çeşme, 1997 yılında ve yakın tarihte yenilenmiştir (Uşak Envanteri, 2007, s. 274). Tekne ve sekilerde görülen betonarme modern malzemeler, yapı cephesindeki boyalar ve betonarme saçak da bu onarım dönemine ait olmalıdır. Çeşmede herhangi bir bezeme ögesi yoktur.

İşlevine devam eden çeşme, kitabesine göre H.1250/M.1834-35 yılında Karye-i Ahad'tan Bayram oğlu Ali Buba tarafından tamir edilmiştir. Yapı 23.02.2006/1881 tarih ve karar ile tescillenmiştir.

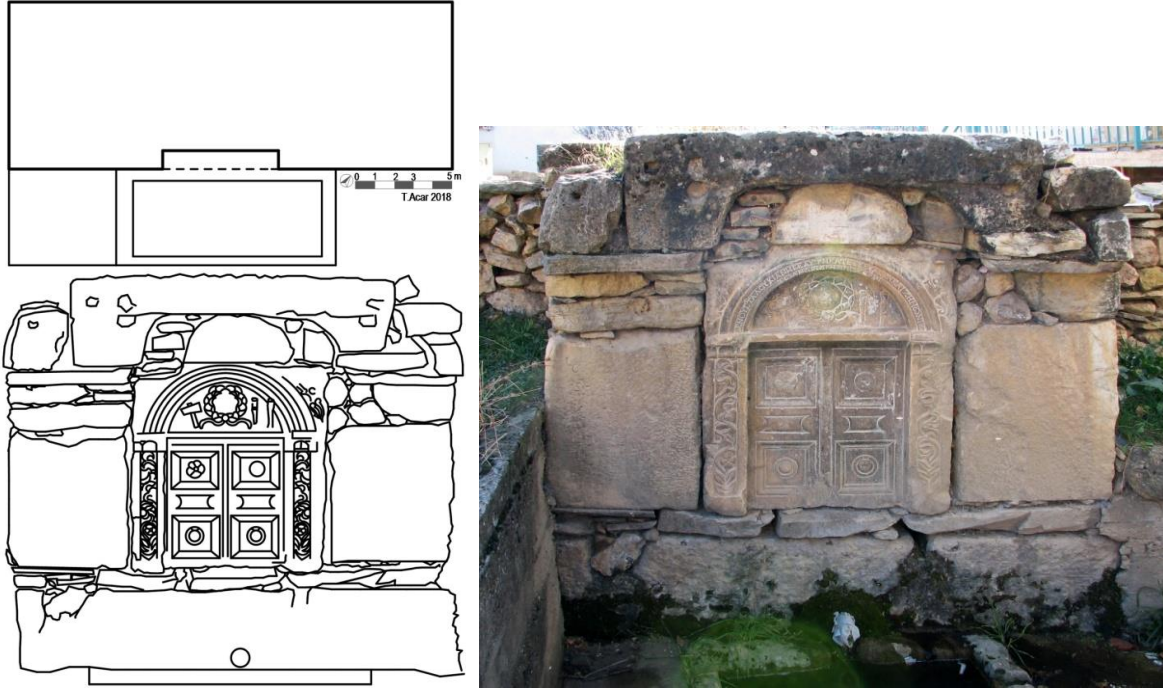
izim 2-Fotoğraf 3. Ahat Köyü Sıtkı eşmesi.

Ahat Köyü Sıtkı Çeşmesi: Köyün içindeki Nafiz Çetin adlı köy sakininin evinin girişinde yer almaktadır. Çeşmede inşa malzemesi olarak çoğunluğu devşirme mimari plastikler olmak üzere kabayonu ve moloz taşlar kullanılmıştır. Kemersiz cephede, ayna taşı, Roma dönemi bir mezar stelidir. Tekne, yol seviyesinin altında kaldığı için neredeyse zeminle aynı

kottadır. Yapıda herhangi bir bezeme ögesi ve kitabe bulunmamaktadır. İşlevine devam eden eşmenin tescili yoktur.

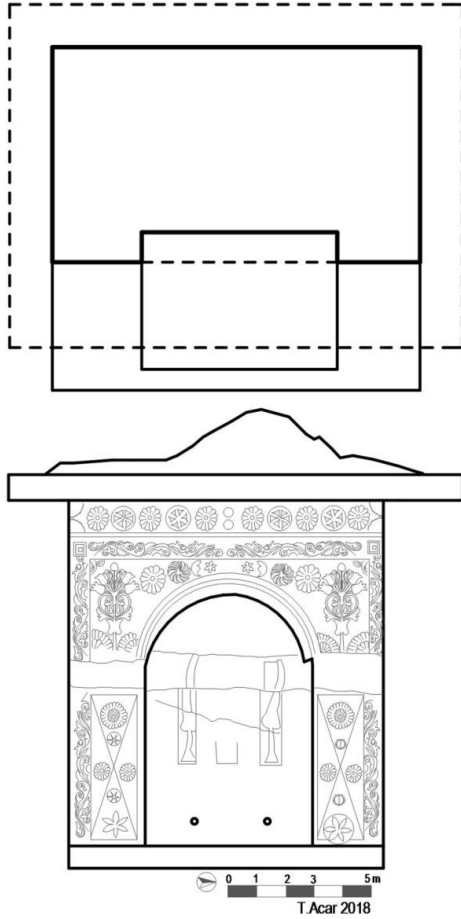
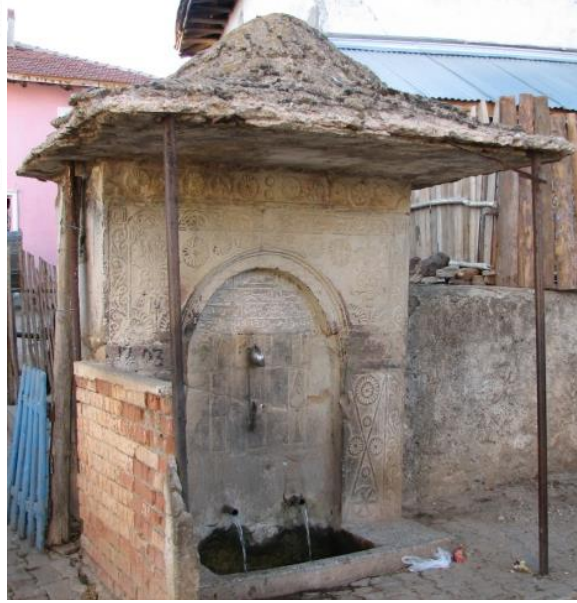
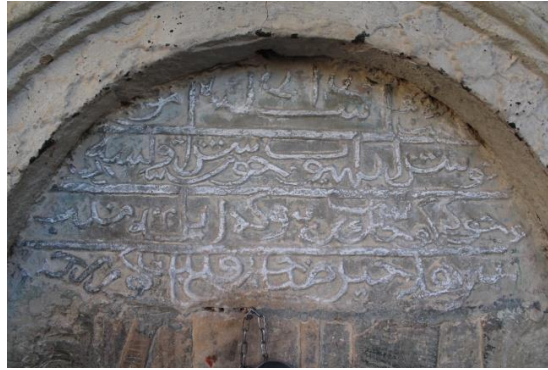
Çizim 3-Fotoğraf 4-5. Ayrancı Köyü Çeşmesi.

Ayrancı Köyü eşmesi: Ayrancı Köyü, Banaz ilçesinin yaklaşık 28 km kuzeybatısındadır. Köy meydanında yer alan eşme, bir konutun avlu duvarı ile bağlantılıdır. Dikey dikdörtgen gövde, tek cephelidir. Cephe kompozisyonunu oluşturan kemer, yarım daire şekillidir. Kemer düz ve dış bükey silmelerle kademelendirilmiştir. ift lüleli eşmenin teknesi, karo mozaik malzeme ile yenilenmiştir. Dört satırdan meydana gelen kitabe, kabartma olarak verilmiştir. Kesme taşlarla inşa edilen eşme kubbemsi betonarme bir saak ile son bulmaktadır.

Yapı, bitkisel ve geometrik bezemeleri ile oldukça hareketli bir cephe tasarımına sahiptir. Lülelerin üst kısmına ayna usulünde birer servi ağacı yerleştirilmiştir. eşmede plasterlerin zemininden başlayıp ana cepheyi üç yönden çevreleyen kıvrım dallardan oluşan bir fisto dolanmaktadır. Plasterlerin gövdesinde, yarım daire kemerin çevresinde ve saağın altında daire şekilli rozetler/kabaralar kabartma olarak işlenmiştir.

eşme kitabesine göre H.1313/M.1895-96 yılında inşa edilmiştir. İşlevine devam eden yapının tescili yoktur.

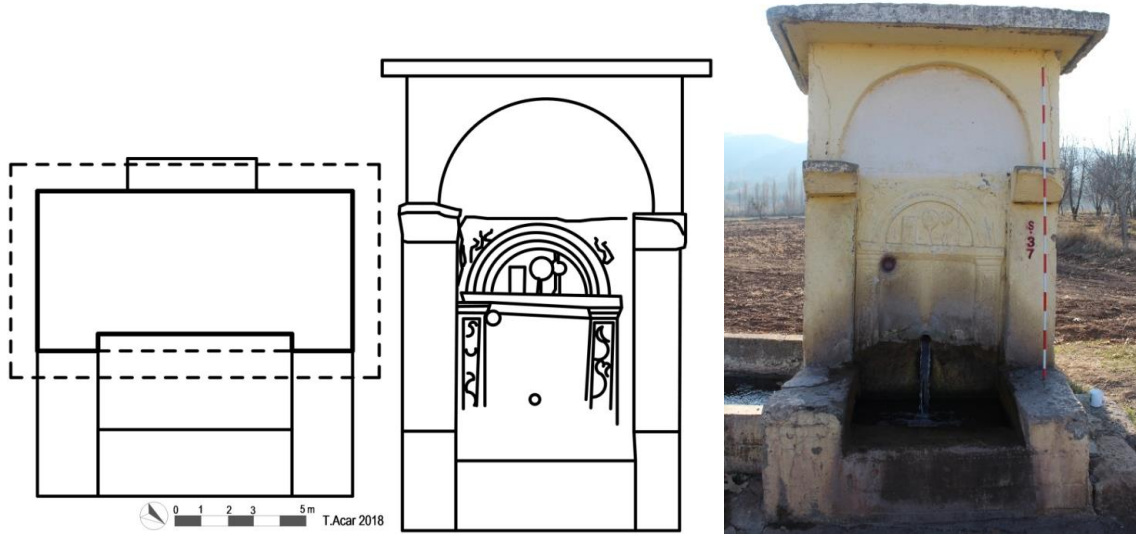
Çizim 4-Fotoğraf 6. Çamsu Köyü Höyük Çeşmesi.

Çamsu Köyü Höyük Çeşmesi: Çamsu Köyü, Banaz ilçesinin yaklaşık 20 km kuzeybatısındadır. Höyük Çeşmesi, Banaz-Çamsu yolunda, köye 5 km mesafededir. Dikey dikdörtgen formlu gövdede kemer, yarım daire formundadır. Kemer iki yandan dışa taşıntılı, bezemesiz başlıkları olan plasterler üzerine oturmaktadır. Çeşmede ayna taşı olarak bir mezar steli kullanılmıştır. Tekne ve sekiler betonarmedir. Sıvalı ve boyalı olan çeşme, betonarme bir saçak ile son bulmaktadır. Tek lüveli çeşme işlevine devam etmektedir. Yapının kitabesi, bezemesi ve tescili yoktur. Mimari özellikleri ile 19. yüzyıl sonu-20. yüzyılın başlarına tarihlenmektedir. Çeşme, 02.08.2013-1250 tarih ve karar ile tescil edilmiştir.

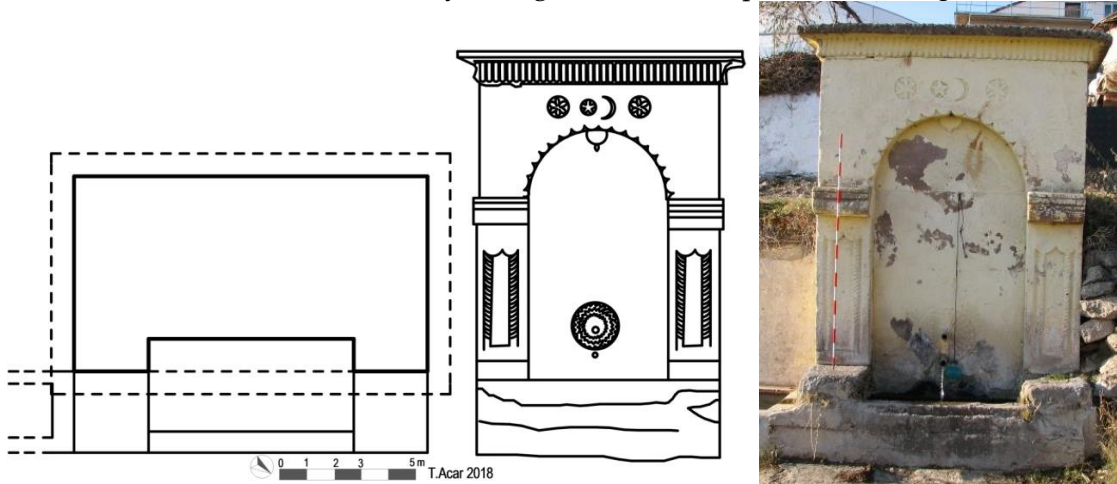
Çizim 5-Fotoğraf 7. Çamsu Köyü Çeşmesi.

Çamsu Köyü Çeşmesi: Köyün içinde yer alan çeşme, bir konutun avlu duvarına bağlıdır. Tek cepheli olan yapının kimeri yarım daire şekillidir. Kemer dilimli bir silme ile vurgulanmıştır. Tekne ve sekiler betonarmedir. Sıvalı ve boyalı olan çeşme, betonarme bir saçak ile son bulmaktadır. İki lüleli yapıda, sadece bir lüle işlevine devam etmektedir. Çeşmenin kitabesi yoktur. Mimari özellikleri ile 19. yüzyıl sonu-20. yüzyılın başlarına tarihlenmektedir.

Çeşme, lülelerin olduğu kısımda bir rozet, yarım daire kemerin üst kısmında rozet/kabara ve ay-yıldız motifleri, plasterlerde yivli gövdeli sütunceler ve saçak altında oval şekillerden oluşan bir fistodan meydana gelen bezeme repertuarına sahiptir.

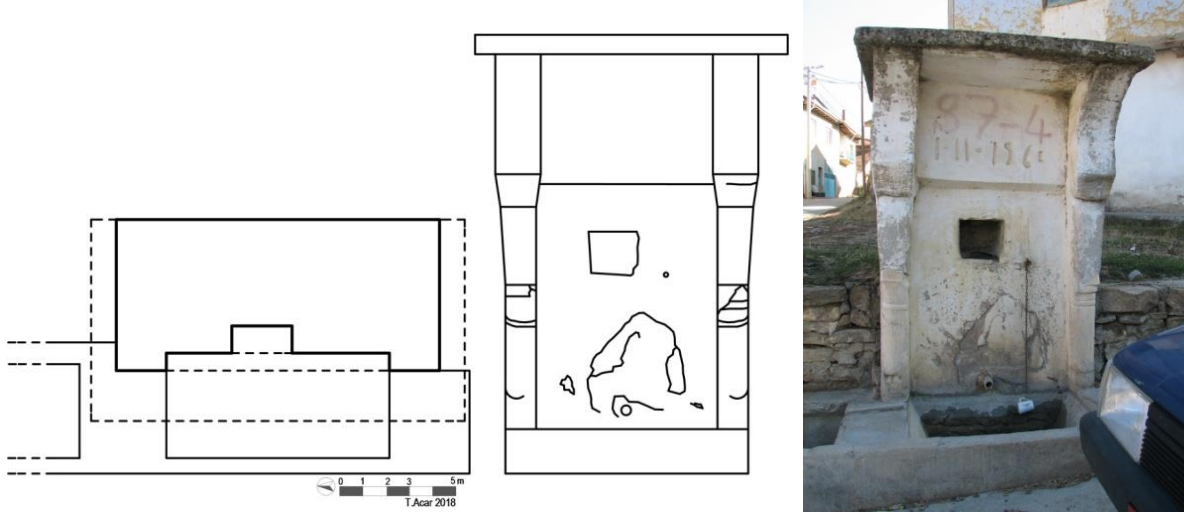
Çizim 6-Fotoğraf 8. Dümenler Köyü Cami Çeşmesi.

Dümenler Köyü Cami Çeşmesi: Dümenler Köyü, Banaz ilçesinin yaklaşık 15 km kuzeydoğusundadır. Köyün içinde yer alan çeşme kemersiz, dikdörtgen bir kütle formundadır. Tek cepheli yapıda, plasterlerle bir kademe oluşturulmuştur. Tek lüleli çeşmede, tekne ve sekiler çimento içerikli modern malzemeden üretilmiştir. Taslık nişi kare şekillidir. Sıvalı ve boyalı olan yapı, betonarme bir saçak ile son bulmaktadır. Kitabesi olmayan çeşme, işlevsizdir. Mimari özellikleri ile 19. yüzyıl sonu-20. yüzyılın başlarına tarihlenmektedir. Yapıda plaster olarak kullanılan devşirme mimari plastikler dışında herhangi bir bezeme ögesi yoktur.

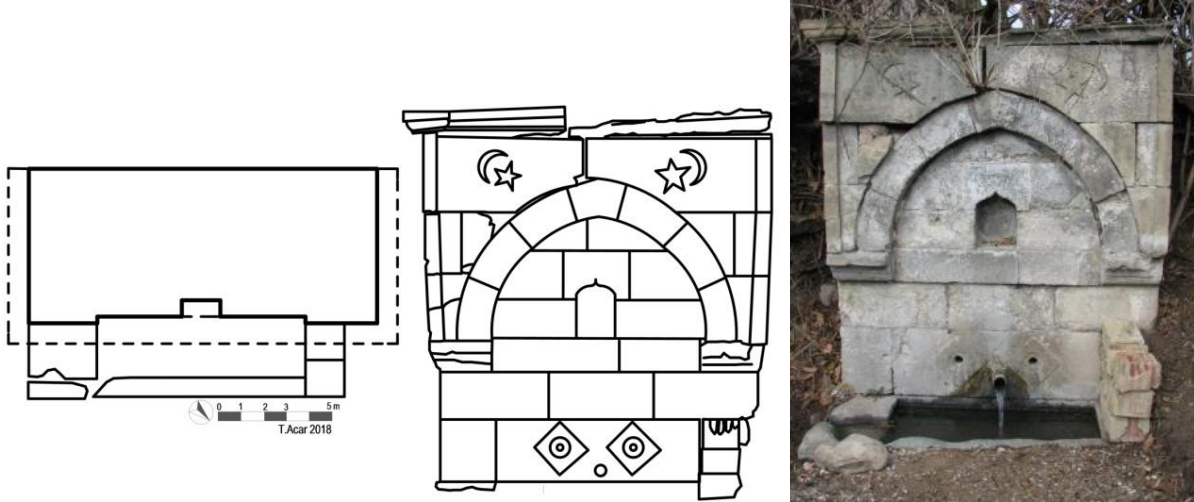
Çizim 7-Fotoğraf 9. Dümenler Köyü İrazlar Çeşmesi.

Dümenler Köyü İrazlar Çeşmesi: Çeşme köyün Düzçay Mahallesi'ndedir. Dikey dikdörtgen gövdeli çeşmenin kemeri sivridir. Tek lüleli çeşmenin teknesi zemin kotunun değişmesi ile birlikte mevcut sokak kotuyla neredeyse bir olmuştur. Taslık nişi sivri kemerlidir. Kesme taşlarla inşa edilen çeşme betonarme bir saçak ile son bulmaktadır. Yapının kitabesi yoktur. Çeşmedeki bezeme öğeleri, kemer köşeliklerinde yer alan ay-yıldız motifleri ile lülenin iki yanındaki eşkenar dörtgen şekilleridir. Yapı mimari özellikleri ile 20. yüzyılın başlarına tarihlenmektedir.

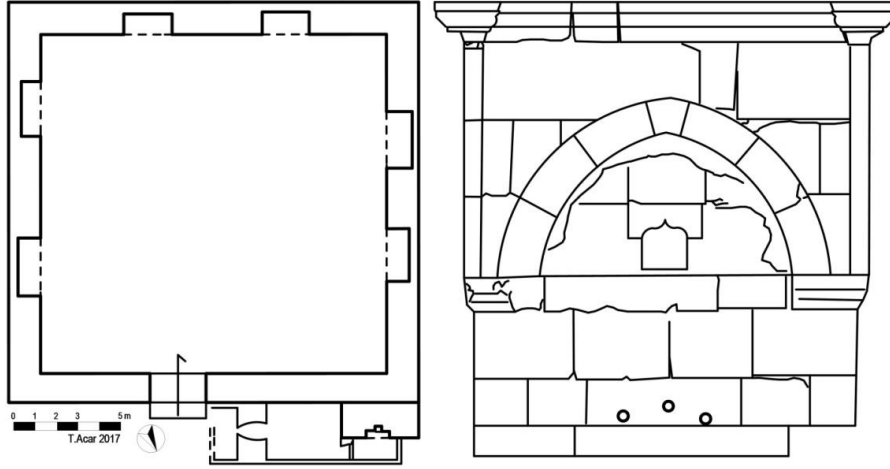
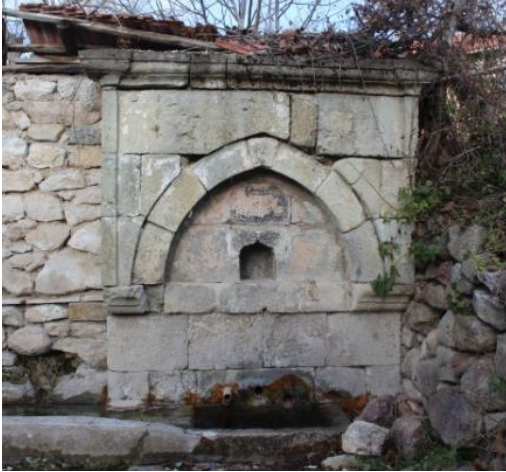
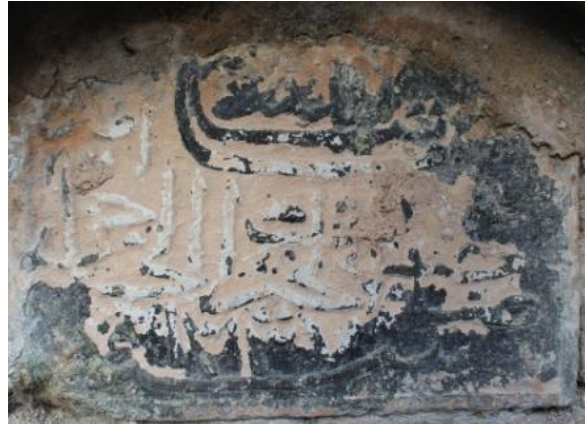
Fotoğraf 10-11. Dümenler Köyü İminler amaşırhanesi eşmesi.

Dümenler Köyü İminler Çamaşırhanesi Çeşmesi: Çamaşırhane (Acar, 2017c, s. 50-54) ve çeşme köyün Düzçay Mahallesi'ndedir. İminler Çeşmesi, çamaşırhanenin kuzey duvarının batı ucundadır. Çeşmenin yalağı aynı duvar boyunca uzanmaktadır. Kesme taşlarla inşa edilen çeşmenin kemeri sivridir. Çeşmedeki üç lüle haznesinden sadece doğu uçtakinde bir metal boru vardır. Lülelerin üst kısmına kaş kemerli bir taslık nişi, nişin üst kısmına da bir kitabe panosu yerleştirilmiştir. Enine dikdörtgen formlu çeşmenin kitabe panosu üç satırdır. Kitabede zemin ve harflerin üzeri sıvanmış ve boyanmıştır. Metin üzerindeki boya ve tahribatlar nedeniyle bazı kelimeleri okumak mümkün olamamıştır. Çeşme kitabesine göre H. 1337/M. 1918-19 yılında inşa edilmiştir.

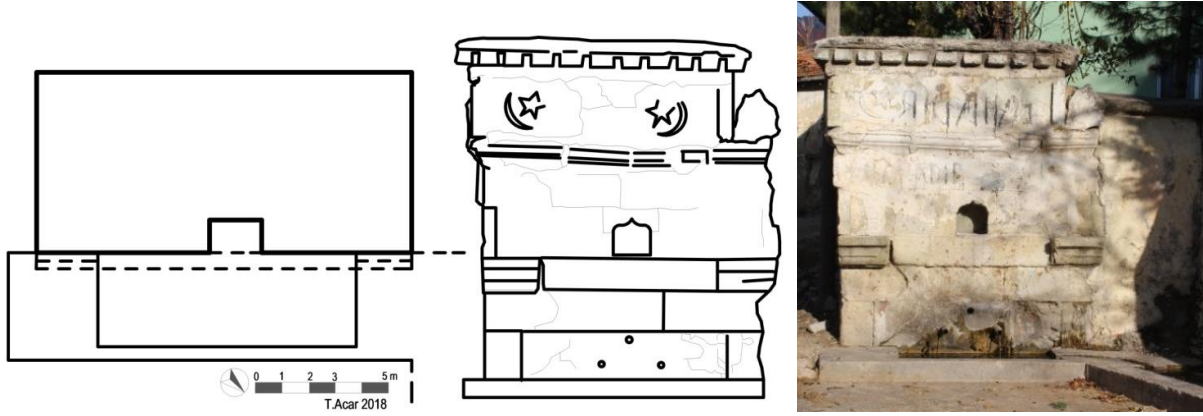
Çizim 9-Fotoğraf 12. Dümenler Köyü Çeşmesi.

Dümenler Köyü eşmesi: Köyün içinde yer alan çeşme kemersiz tek cephelidir. Taslık nişi sivri kemerlidir. Biri işlevsiz üç lülelidir. Tekne betonarmedir. Sıvalı ve boyalı olan çeşmenin saçağının altı, enine dikdörtgenlerden oluşan bir sıra silme ile son bulmaktadır. Kitabesi olmayan çeşmenin tek bezemesi, saçağın alt kısmında yer alan ay-yıldız motifidir. eşmede saçak altında taş eksilmeleri mevcuttur. Yapı, mimari detayları ile 20. yüzyılın başlarına tarihlenmektedir.

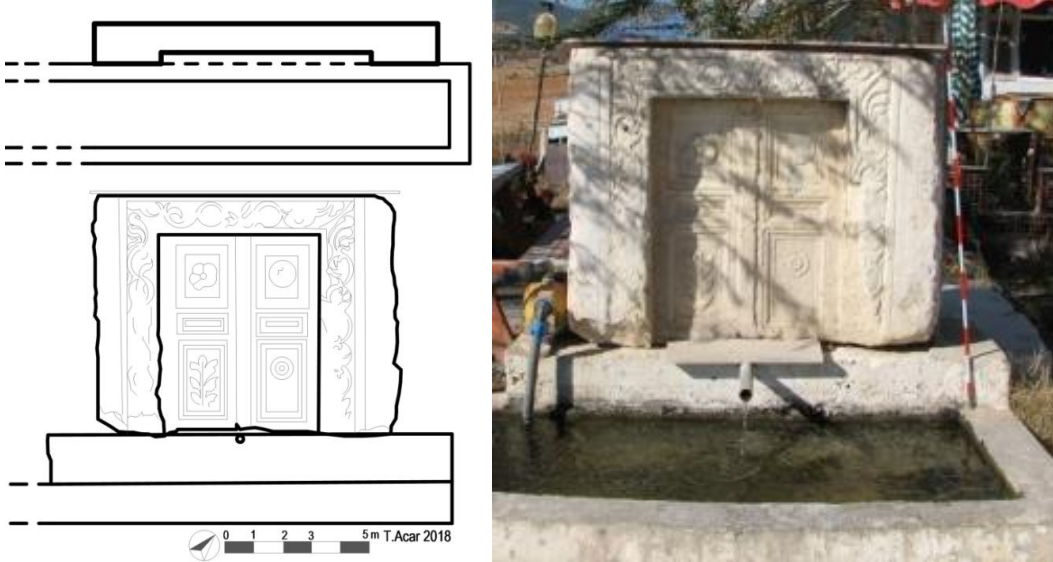
Çizim 10-Fotoğraf 13. Gedikler Köyü Çeşme 1.

Gedikler Köyü Çeşme 1: Köy, Banaz ilçesinin yaklaşık 7 km güneybatısındadır. Gedikler-Ankara yolu üzerindeki çeşme, devşirme bir mezar stelinin, lüle ve yalak ile çeşme şeklinde kullanılmasından meydana gelmektedir. Kitabesi olmayan yapı, işlevine devam etmektedir.

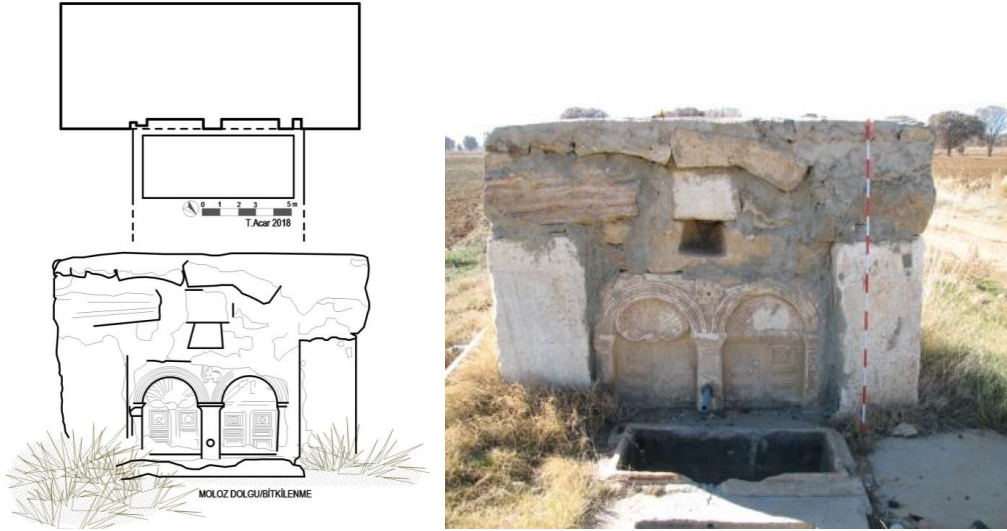
Çizim 11-Fotoğraf 14. Gedikler Köyü Çeşme 2.

Gedikler Köyü Çeşme 2: Gedikler-Ankara yolu üzerindeki birinci çeşmenin 500 m kadar güneyinde yer alan ikinci çeşmenin de inşasında yoğunlukla devşirme mimari plastikler kullanılmıştır. Ayna taşı olarak kullanılan iki kemerli mezar stelinin ortasına bir plastik boru yerleştirilmiştir. Tekne çimento içeriklidir. Lülenin üst kısmındaki taslık nişi kare şekillidir. Çeşmenin kitabesi ya da bezemesi yoktur.

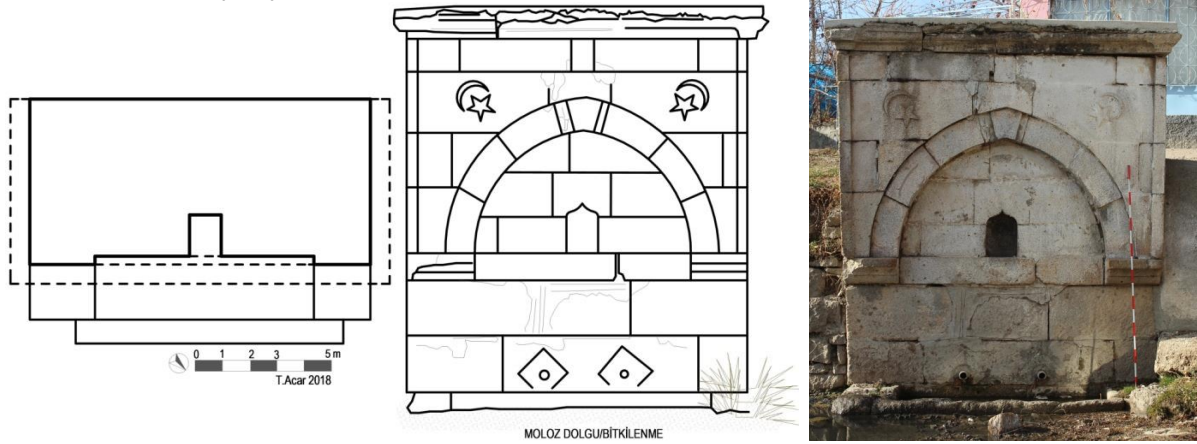
Çizim 12-Fotoğraf 15. Halaçlar Köyü Meryem Çeşmesi.

Halaçlar Köyü Meryem Çeşmesi: Köy, Banaz ilçesinin yaklaşık 12 km kuzeydoğusundadır. Köy meydanında, caminin kuzeybatısında yer alan çeşme, dikey dikdörtgen formlu ve tek cephelidir. İki lüleli çeşmenin teknesi sokak kotunun değişmesi ile mevcut kotla neredeyse bir olmuştur. Kesse taşlarla inşa edilen çeşme, düz silmeli bir saçak ile son bulmaktadır. Saçağın üst kısmı, çimento içerikli sıva ile sıvanmıştır. Yapıdaki tek bezeme ögesi kemer köşeliklerinde yer alan ay-yıldız motifidir. Kitabesi olmayan çeşme işlevsizdir. Yapı mimari özellikleri ile 20. yüzyıl başlarına tarihlenmektedir.

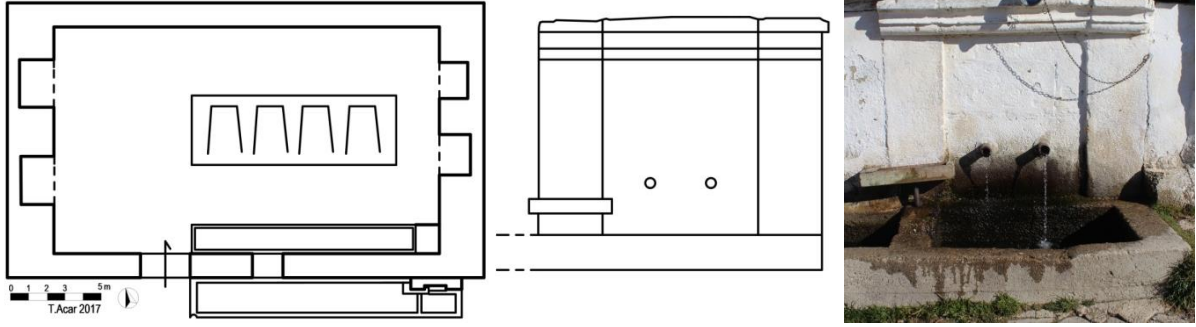
Çizim 13-Fotoğraf 16. Karaköse Köyü Aşağı Mahalle Çamaşırhanesi Çeşmesi.

Karaköse Köyü Aşağı Mahalle Çamaşırhanesi Çeşmesi: Köy, Banaz ilçesinin yaklaşık 30 km kuzeybatısındadır. Çeşme ve çamaşırhane (Acar, 2017c, s. 60-62, Foto. 71-74) köyde Aşağı Mahalle'dedir. Çamaşırhanenin güney duvarının doğu ucunda yer alan çeşme basit bir düzenlemededir. İki yandan birer plasterle sınırlandırılan çeşme nişi, düz ve dış bükey silmeli bir saçak ile son bulmaktadır. İki lüleli çeşmenin teknesi ve yalağı betonarmedir. Çeşme de çamaşırhane gibi sıvalı ve boyalıdır. Kitabesi olmayan Aşağı Mahalle Çeşmesi işlevine devam etmektedir.

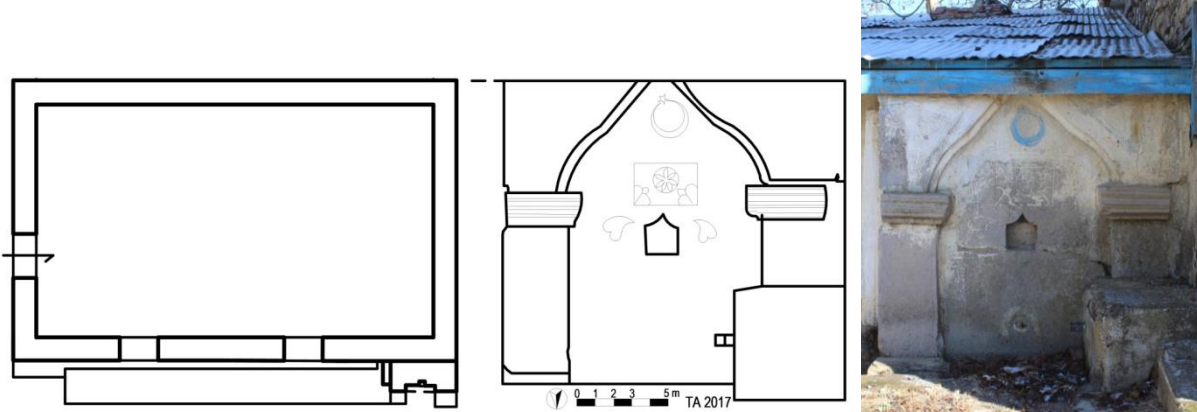
Çizim 14-Fotoğraf 17. Karaköse Köyü Köyiçi Çamaşırhanesi Çeşmesi.

Karaköse Köyü Köyiçi Çamaşırhanesi Çeşmesi: Köyün içinde yer alan çamaşırhanenin (Acar, 2017c, s. 55-59, Foto. 65-70) kuzey duvarının batı ucunda yer alan çeşme, halk arasında "Zayıtlar Çeşmesi" olarak da isimlendirilmektedir. Çeşme nişi iki yandan birer plaster ile sınırlanmıştır. Boyuna dikdörtgen şekilli plasterlerin başlıkları düz ve dış bükey pahlı silmelerle hareketlendirilmiştir. Çeşmenin kemeri, sivridir. Kemerin üst noktasının altında ay-yıldız motifi işlenmiştir. Motifin altına kazıma tekniği ile yatay dikdörtgen bir kartuş yapılmış, bu kartuşun içine de bir gülbezek kazınmıştır. Kartuşun iki yanına ise basit bitkisel bezemeler yapılmıştır. Dikdörtgen kartuşun altında sivri kemerli bir taslık nişi vardır. Nişin iki yanına da birer yürek motifi kazınmıştır. Çeşmenin lülesinin bulunduğu hazne kapatılmış, modern bir musluk çeşmenin batı sekisine yerleştirilmiştir. Çeşme bugün işlevsizdir. Kitabesi yoktur.

Zayıtlar Çeşmesi ve Köyiçi Çamaşırhanesi, Karaköse Muhtarı Sayın Yaşar Keskin'den alınan bilgilere göre 50-60 yıl önce inşa edilmiştir. 1998 yılında köye kanalizasyon sistemi yapılmıştır. Köye gelen su sistemi ile birlikte çamaşırhane yavaş yavaş terk edilmiştir.

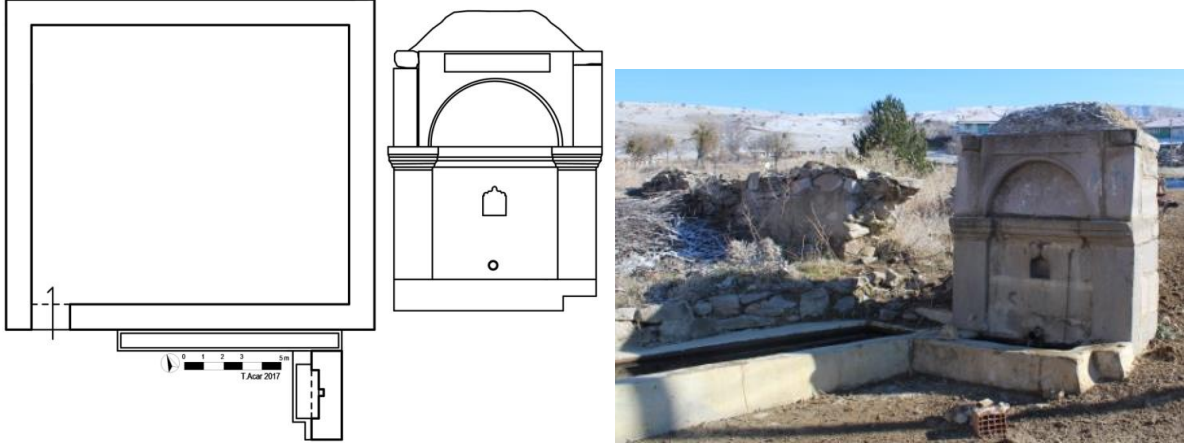
Çizim 15-Fotoğraf 18. Karaköse Köyü Yukarı Mahalle Çamaşırhanesi Çeşmesi.

Karaköse Köyü Yukarı Mahalle Çamaşırhanesi Çeşmesi: Çamaşırhane (Acar, 2017c, s. 72-75, Foto. 86-88) ve çeşme köyde, Yukarı Mahalle'dedir. Yukarı Mahalle Çeşmesi, çamaşırhanenin güney duvarının doğu ucundadır. Çeşmenin yarım daire kemeri iki yandan dikdörtgen formlu plasterlere oturmaktadır. Plasterlerin başlıkları düz ve dış bükey pahlı silmelerle hareketlendirilmiştir. Silme demeti kemerin alt kısmında da devam etmektedir. Dekoratif dilimli kemerli taslık nişinin altında bir lüle yer almaktadır. Betonarme tekne, çamaşırhanenin güney duvarı boyunca uzanan yalak ile bağlantılıdır. Kesme taş ile inşa

edilen yapı, betonarme bir saçak ile son bulmaktadır. eşme bugün işlevine devam etmektedir. Kitabesi yoktur. Mimari özellikleri ile 19. yüzyıl sonu-20. yüzyıl başlarına tarihlenmektedir.

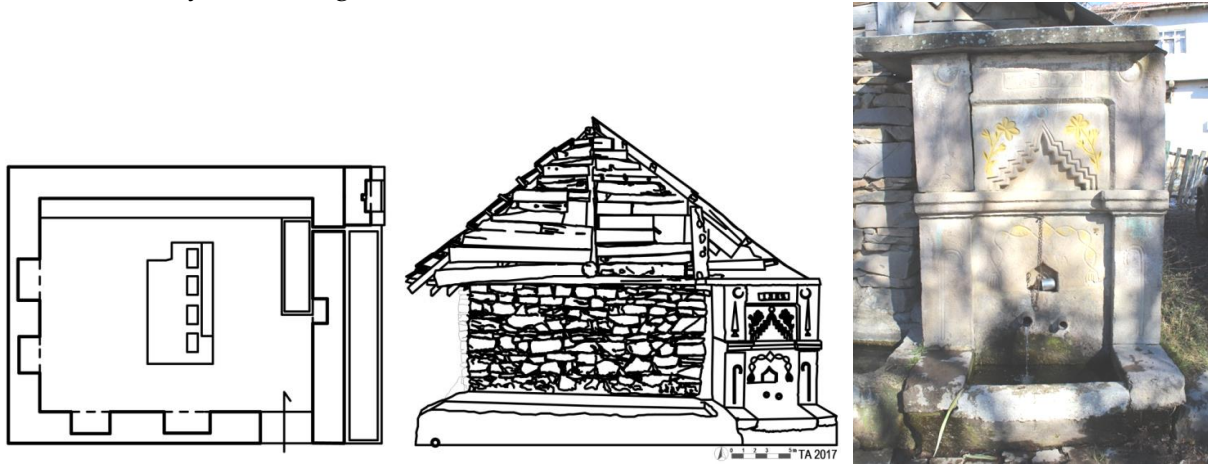
Çizim 16-Fotoğraf 19. Karaköse Köyü Uzunlar Çamaşırhanesi Çeşmesi.

Karaköse Köyü Uzunlar Çamaşırhanesi Çeşmesi: Köyün içinde yer alan çeşme çamaşırhanenin (Acar, 2017c, s. 63-67, Foto. 75-80) güney duvarının doğu ucundadır. Dekoratif dilimli kemer iki yandan birer plaster üzerine oturmaktadır. Boyuna dikdörtgen formlu plasterlerin başlıkları düz ve dış bükey pahlı silmelerle hareketlendirilmiştir. Plasterlerin gövdelerinde birer asa/baston motifi kazınmıştır. Dilimli kemerin tepe noktasına birer hilal motifi, iki yanına ise birer çok çenekli çiçek motifi işlenmiştir. Plasterlerin başlıklarının üst kısmındaki kesme taşlar üzerinde ise karşılıklı birer servi motifi ve hilal motifi bulunmaktadır. Çeşmenin üst kısmına da Latin rakamları ile 1962 yazısı kazınmıştır. Ayna taşında basit geometrik bir süsleme, sivri kemerli bir taslık nişi ve iki lüle yer almaktadır. Lülelerden batıdaki işlevini sürdürmekteyken, doğudaki işlevsizdir. Kesme taş tekne iki yandan sekilerle sınırlandırılmıştır. Tekne, güney duvarı boyunca, giriş kapısına kadar uzanan yalak ile bağlantılıdır. Çeşme betonarme bir saçak ile son bulmaktadır.

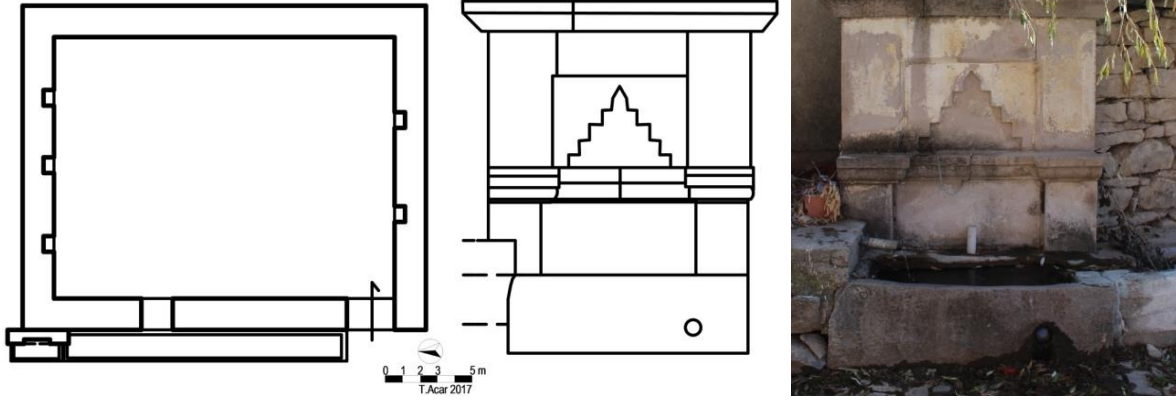
Çizim 17-Fotoğraf 20. Karaköse Köyü Zotalan Mahallesi Çamaşırhanesi Çeşmesi.

Karaköse Köyü Zotalan Mahallesi Çamaşırhanesi Çeşmesi: Köyde Zotalan Mahallesi'nde yer alan çeşme çamaşırhanenin (Acar, 2017c, s. 68-71, Foto. 81-85) batı cephesinin kuzey ucundadır. Dekoratif dilimli kemerli çeşme nişi iki yandan birer plaster ile sınırlandırılmıştır.

Plasterlerin başlıkları düz ve dış bükey silmelerle hareketlendirilmiştir. Silme demeti kemerin alt kısmında da devam etmektedir. Dekoratif kemerin tepe noktasının üst kısmına Latin rakamları ile 1968 tarihi kazınmıştır. Çeşmenin teknesi sokak kotunun yükseltilmesi ile üst kote alınmış, lüle haznesi bugün algılanamaz olmuştur. Lüle yapının kuzeyine yerleştirilen betonarme bir sekiye monte edilmiştir. Betonarme bir saçak ile son bulan çeşme, işlevine devam etmektedir. Kitabesi yoktur.

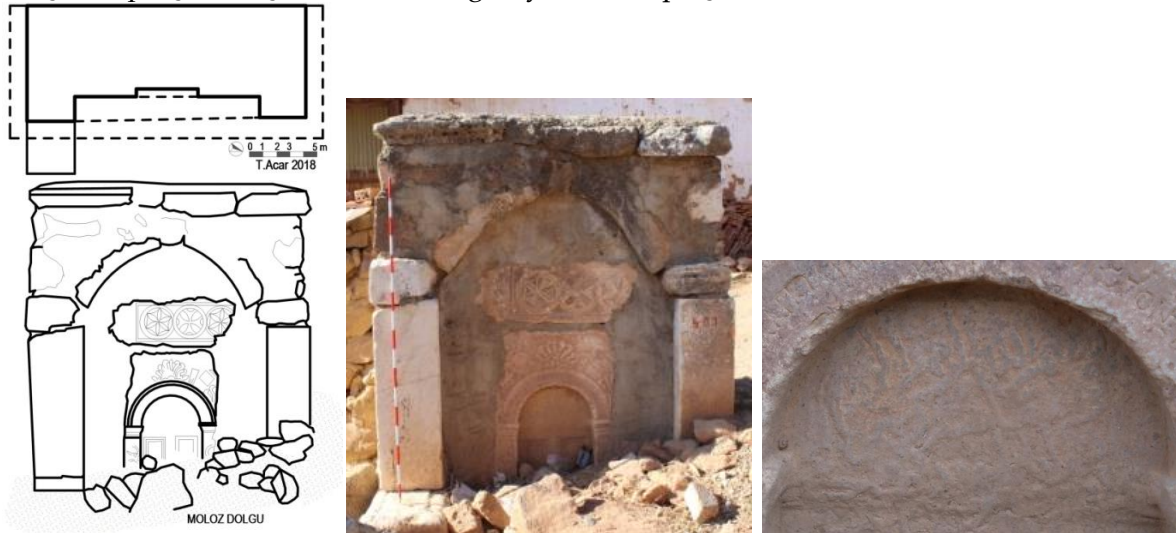
Çizim 18-Fotoğraf 21-22. Kızılören Köyü Çeşme 1.

Kızılcaören Köyü Çeşme 1: Köy, Banaz ilçesinin yaklaşık 3 km batısındadır. Köyün içinde yer alan çeşme, dikey dikdörtgen gövdelidir. Kemerini onarımlarla bozulmuştur. Kemerin iki yandan oturduğu plasterler ve ayna taşı olarak kullanılan mezar steli devşirme mermerdir. Stelin üst kısmında ve yan duvarlarda da bezemeli devşirme plastik yer almaktadır. Tekne ve sekiler yol kotunun değişmesi ile birlikte moloz dolgu altında kalmıştır. Çeşmenin kitabesi yoktur. Ancak mezar stelinin yarım daire kemerinin üst kısmına Arapça harfler kazınmıştır. Taş dokudaki bozulmalar nedeniyle metni okumak mümkün değildir. Çeşmede devşirme parçalar dışında bezeme öğesi yoktur. Yapı işlevsizdir.

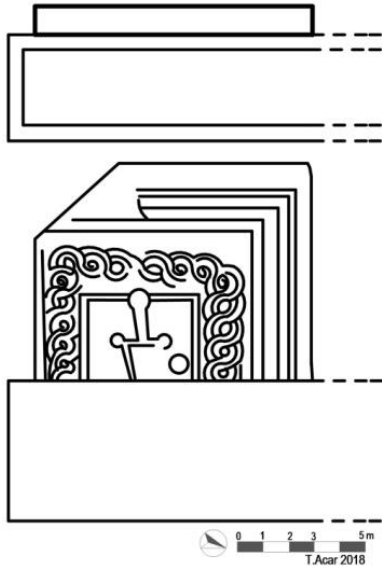
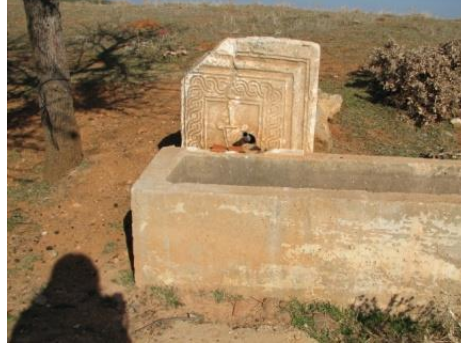
Çizim 19-Fotoğraf 23-24. Kızılören Köyü Çeşme 2.

Kızılören Köyü Çeşme 2: Köydeki diğer çeşme, devşirme bir mimari plastikten meydana gelmektedir. Bezemeli taş bir delik açılmış, bu deliğe modern su şebekesine bağlı bir boru yerleştirilmiştir. Taşın önüne de betonarme bir yalak yapılmıştır.

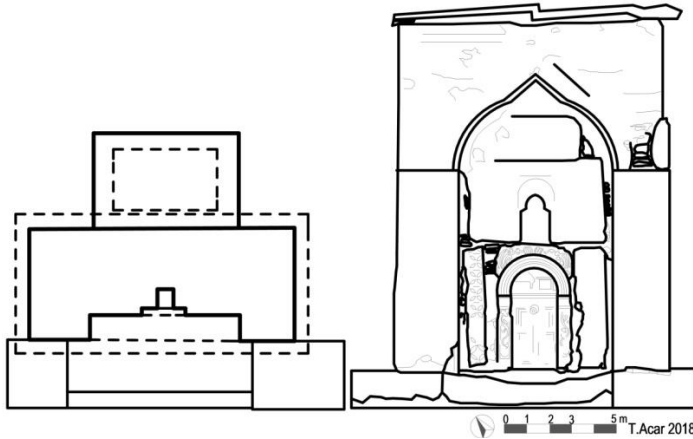
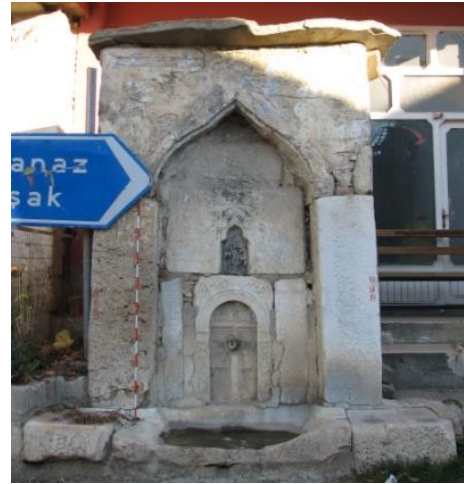
Çizim 20-Fotoğraf 25. Kızılcasöğüt Kasabası Çeşme 1.

Kızılcasöğüt Kasabası Çeşme 1: Kızılcasöğüt Kasabası, Banaz ilçesinin yaklaşık 14 km güneybatısında olup, Ankara-İzmir karayolunun 3 km kadar güneyindedir. Cumhuriyet Mahallesi, Seçkin Sokak'ta yer alan çeşme halk arasında "Koca Çeşme" olarak da adlandırılmaktadır. Yapı, dikey dikdörtgen gövdeli ve tek cephelidir. Çeşmenin sivri kemeri bir silme ile kademelendirilmiştir. Ayna taşı olarak devşirme bir mezar steli kullanılmıştır. Tashık nişi dilimli kemerlidir. Tekne ve sekiler devşirme mermerdir. Yapı, kesme taş, mermer ve devşirme taşlarla inşa edilmiştir. Kitabesi ve bezemesi olmayan çeşme işlevsizdir. Mimari özellikleri ile 19. yüzyılın başlarına tarihlenmektedir. Yapı, 02.02.2000/9132 tarih ve karar ile tescil edilmiştir.

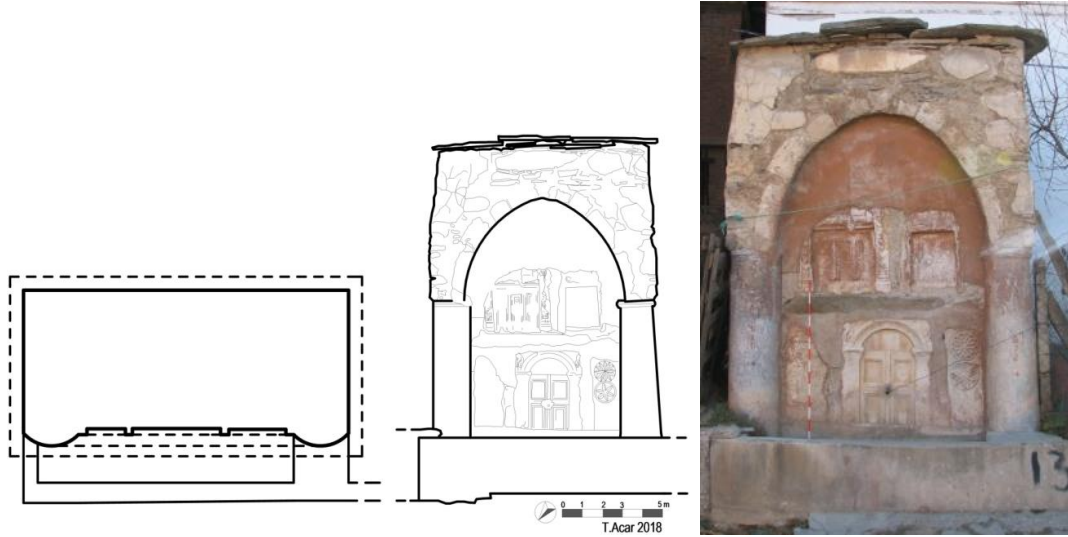
Çizim 21-Fotoğraf 26. Kızılcaşöğüt Kasabası Çeşme 2.

Kızılcasöğüt Kasabası Çeşme 2: Yunus Emre Caddesi'nde, belediye binasının karşısında yer alan çeşme, dikey dikdörtgen gövdeli, tek cephelidir. Yarım daire formu kemer, onarımlarla formunu kısmen yitirmiştir. Kemer iki yandan yarım silindirik şekilli plasterler üzerine oturmaktadır. Tekne betonarmedir. Kesme, moloz taşlar ve devşirme mimari plastiklerle inşa edilen çeşme, işlevsizdir. Yapıda herhangi bir bezeme ögesi yoktur. Kitabesi olmayan çeşme, mimari özellikleri ile 19. yüzyıl başlarına tarihlenmektedir. Yapı, 02.02.2000/9132 tarih ve karar ile tescil edilmiştir.

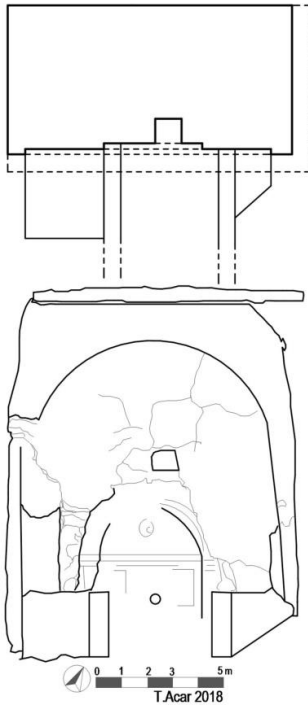
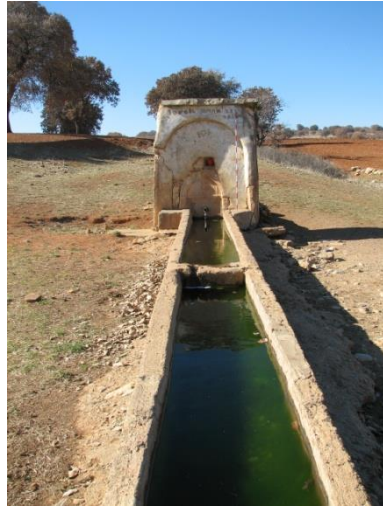
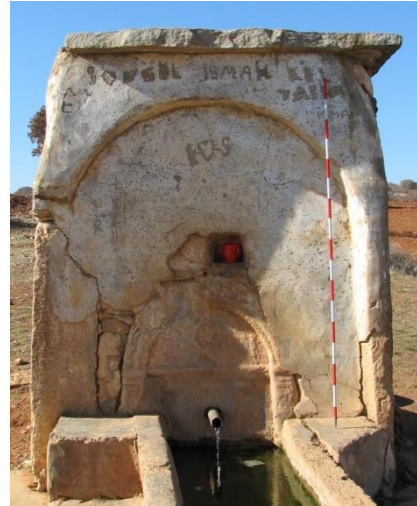
Çizim 22-Fotoğraf 27-28. Kızılcaşöğüt Kasabası Çeşmesi 3.

Kızılcaşöğüt Kasabası Çeşme 3: Kızılcaşöğüt Kasabası'na yaklaşık 1.5 km mesafededir. Yarım daire kemerli çeşmede, ayna taşı olarak devşirme mimari bir plastik kullanılmıştır. Tek lüveli yapıda, tekne olmayıp, su hayvanları sulamak için kullanılan uzun bir yalağa akmaktadır. Taslık nişi kare şeklindedir. Sıvalı ve boyalı olan çeşme işlevine devam etmektedir. Yapıda bezeme ve kitabe yoktur. Mimari özellikleri ile 19. yüzyıl sonu-20. yüzyıl başlarına tarihlenmektedir.

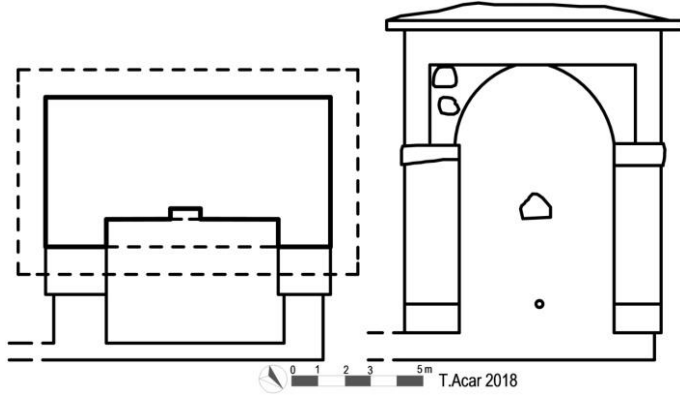
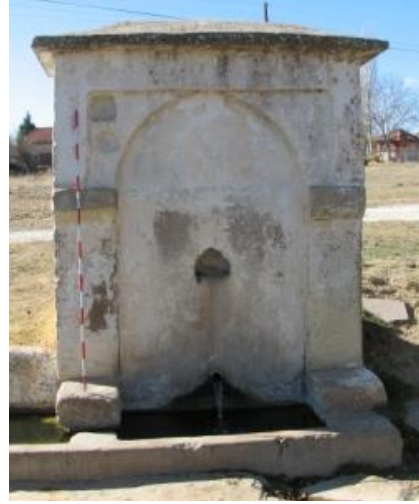
Çizim 23-Fotoğraf 29. Kızılhisar Köyü Çobanoğlu Çeşmesi.

Kızılhisar Köyü Çobanoğlu Çeşmesi: Köy, Banaz ilçesinin yaklaşık 12 km batısındadır. Çeşme, köyde Yeni Mahalle'de, Aşağı Harman Mevkii'ndedir. Tek cepheli çeşmenin kemeri sivridir. Kemer iki yandan boyuna dikdörtgen plasterler üzerine oturmaktadır. Plasterlerin bezemesiz, düz başlıkları vardır. Lülenin üst kısmındaki taslık nişi sivri kemerlidir. Sekiler kesme taş, tekne betonarmedir. Sıvalı ve boyalı olan çeşme, betonarme bir saçak ile son

bulmaktadır. İşlevine devam eden çeşmenin kitabesi, ya da herhangi bir bezeme ögesi yoktur. Kaynaklarda çeşmenin 1905-1906 yılında inşa edildiği belirtilmektedir (Uşak Envanteri, 2007, s. 270). Yapı, 23.02.2006/1880 tarih ve karar ile tescil edilmiştir.

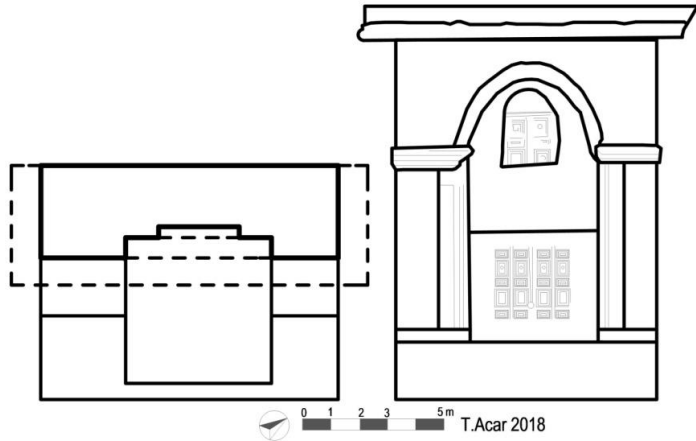
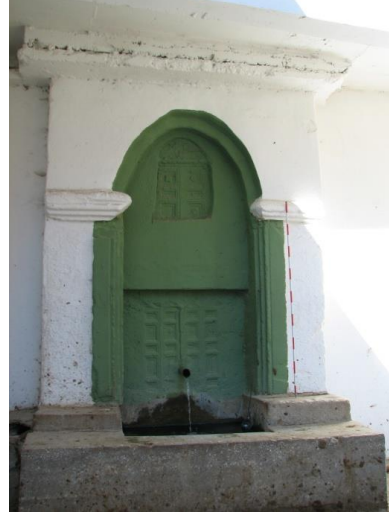
Çizim 24-Fotoğraf 30. Kızılhisar Köyü Eski Cami Çeşmesi.

Kızılhisar Köyü Eski Cami Çeşmesi: Köy camisine bitişik şekilde inşa edilen çeşme, tek cephelidir. Kemer şekli onarımlarla bozulmuştur. Bir çökertme ile kademelendirilen kemer iki yandan silmeli başlıklara sahip plasterler üzerine oturmaktadır. Ayna taşı olarak bir mezar steli kullanılmıştır. Tek lüleli çeşmede sekiler ve tekne betonarme olarak yenilenmiştir. Sıvalı ve boyalı olan yapı, betonarme bir saçak ile son bulmaktadır. İşlevine devam eden çeşmenin kitabesi ve devşirme mimari plastikler dışında herhangi bir bezeme ögesi yoktur. Yapı mimari özellikleri ile 19. yüzyıl sonlarına tarihlenmektedir.

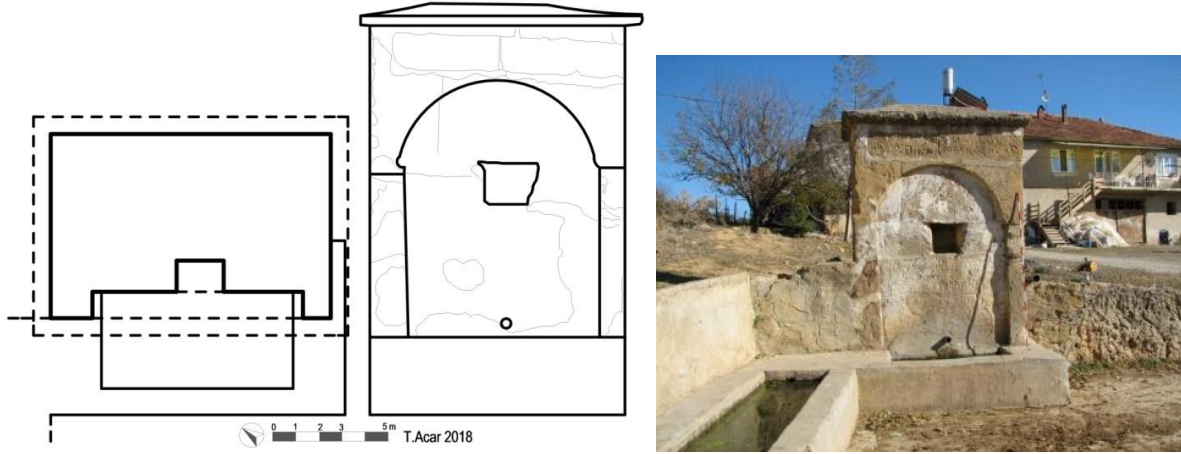
Çizim 25-Fotoğraf 31. Kızılhisar Köyü Kavakanlıca Çeşmesi.

Kızılhisar Köyü Kavakanlıca Çeşmesi: Köyde Yeni Mahalle'dedir. Dikey dikdörtgen formlu, tek cepheli çeşmenin kemeri yarım daire şekillidir. Taslık nişi karedir. Tekne ve sekiler betonarme olarak yenilenmiştir. Kesse taşlarla inşa edilen çeşme, kubbemsi betonarme bir saçak ile son bulmaktadır. İşlevine devam eden yapıda kitabe ya da bezeme ögesi yoktur. Mimari özellikleri ile 20. yüzyılın başlarına tarihlenmektedir.

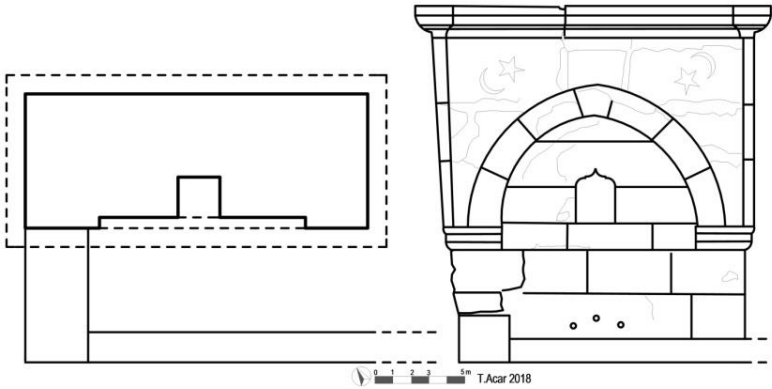
Çizim 26-Fotoğraf 32. Kozviran Beldesi/Çiftlik Avdar Çeşmesi (2015).

Kozviran Beldesi/Çiftlik Avdar Çeşmesi: Belde, Banaz ilçesinin yaklaşık 20 km kuzeydoğusundadır. Çeşme, köy meydanında yer almaktadır. Tek cepheli çeşmenin ve taşlık nişinin kemerleri sivridir. İki lüleli yapının kuzeydeki sekisi kesme taştır. Teknesi olmayan çeşmede su, hayvanların su ihtiyacını karşılamak için kullanılan bir yalağa akmaktadır. Kesme taşlarla inşa edilen çeşme, düz silmeli bir saçak ile son bulmaktadır. Çeşmenin kitabesi yoktur. Kemer köşeliklerinde yer alan ay-yıldız motifi tek bezeme öğesidir. Yapı mimari özellikleri ile 20. yüzyıl başlarına tarihlenmektedir.

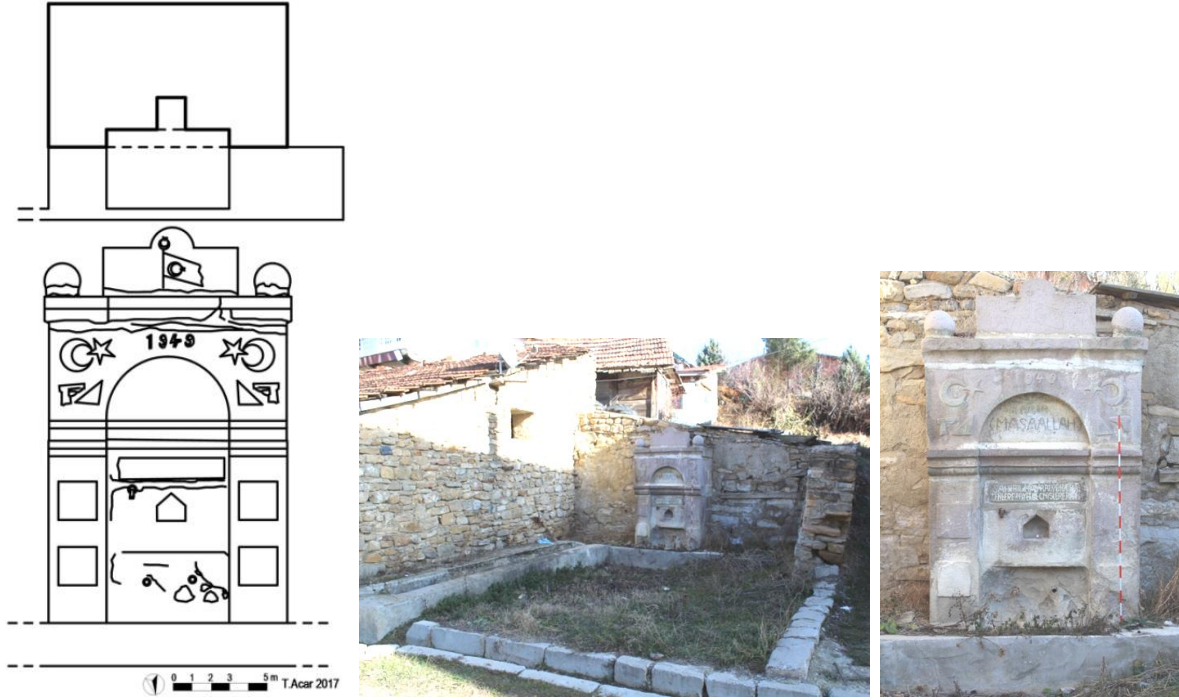
Çizim 27-Fotoğraf 33-34. Paşacık Köyü Çamaşırhane Çeşmesi.

Paşacık Köyü Çamaşırhane Çeşmesi: Köy, Banaz ilçesinin yaklaşık 22 km kuzeydoğusundadır. Çeşme, köyün içinde yer alan çamaşırhanenin (Acar, 2017c, s. 76-82, Foto. 89-98) batı cephesinde, çamaşırhaneye bitişik yapının kuzey duvarındadır. Çeşmenin yarım daire kemeri iki yandaki plasterler üzerine oturmaktadır. Plasterlerin başlıkları düz, iç ve dış bükey pahlı silmelerle hareketlendirilmiştir. Boyuna dikdörtgen plasterlerin gövdelerinde kare kartuşlar yer almaktadır. Çeşmenin ayna taşı sökülmüştür. İki lüle işlevsizdir. Lülelerin üst kısmında bir taşlık nişi, nişin üst kısmında da Türkçe yazıt vardır. Yarım daire kemerin köşeliklerinde ay-yıldız, tabanca ve üçgen formları işlenmiştir. Kemerin tepe noktasında ise Latin rakamları ile 1949 yazılıdır. Çeşmenin üst kısmında köşelerde birer baba, ortada ise ortası pahlı dikdörtgen bir tepelik vardır. Bu tepelik üzerine de dalgalanan bir Türk bayrağı kazınmıştır. Çeşmenin teknesi çamaşırhanenin batı duvarı boyunca uzanan yalak ile bağlantılıdır.

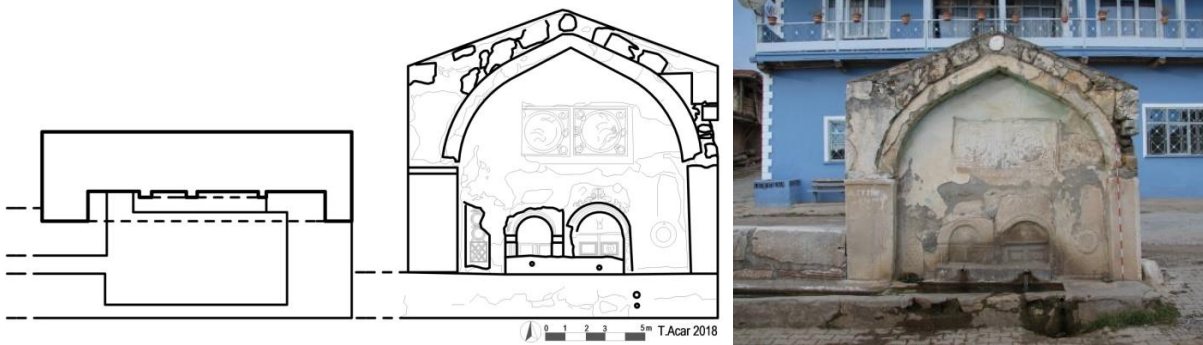
Çizim 28-Fotoğraf 36. Şaban Köy Koca Çeşme.

Şaban Köy Koca Çeşme: Köy, Banaz ilçesinin yaklaşık 7 km güneyindedir. Köy meydanında yer alan yapı, tek cephelidir. Sivri kemeri iki yandan plasterler üzerine oturmaktadır. Ayna taşı olarak iki kemerli bir mezar steli kullanılmıştır. İki lüveli çeşmede tekne ve sekiler betonarmedir. Kesme, kabayonu, mermer gibi taş cinsleri ve devşirme mimari plastiklerle inşa edilen çeşme, iki yana eğimli bir saçak ile son bulmaktadır. Çeşmenin yüzeyi yer yer sıvalıdır. İşlevine devam eden çeşmenin kitabesi yoktur. Yapı, 12.09.2013-1274 tarih ve karar ile tescil edilmiştir.
