BİR BALIKÇI BARINAĞI ÇALIŞMA ALANI RİSK FAKTÖRLERİ: İZMİR İLİ ÖRNEĞİ

Working Environmental Risks in a Fishing Port: An İzmir City Sample

Doç. Dr. Fatih PERÇİN

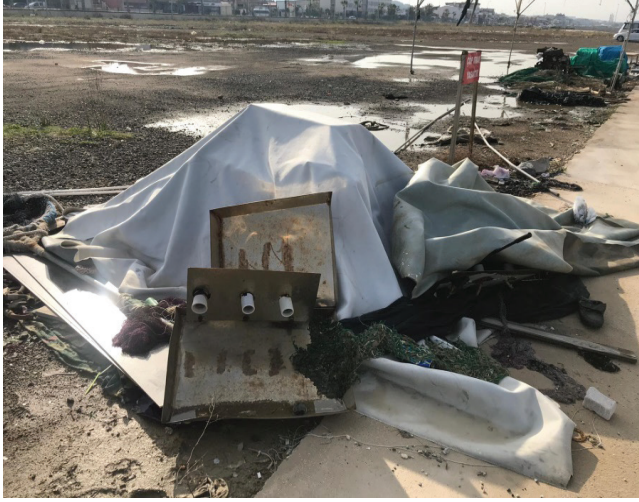
Çalışma alanında malzemeler düzensiz ve tehlikeli bir şekilde bulunmaktadır. Özellikle birçok farklı tip ve yapıdaki malzeme araç ve gereçler bir arada

bulunmaktadır. Ayrıca liman içinde araç giriş çıkışları ve çalışma alanları üzerinde bulunan malzemeler sağlıklı çalışmanın yapılmasını etkilemekte ve kaza faktörlerini ortaya çıkarmaktadır (Resim 5).

Resim 5. Çalışma alanında düzensiz bulunan malzemeler

Balıkçı limanında yapılan inceleme, gözlem ve nitelikli görüşmeler sonucunda öncelikle çalışma alanında düzenleme yapılmalı, kullanılan tekne malzemeleri, ağ donamında kullanılan mantar, kurşun ve diğer ağır malzemeler ayrı bölümlere konulmalı ve özel depolar tertiplenerek malzemeler düzenlenmelidir.

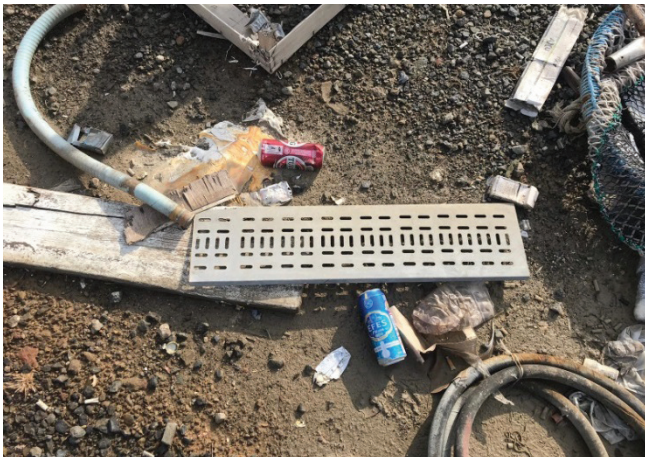
Sağlık ve hijyen bakımından kullanılan malzeme ve ağlar üzerinde atıklar ve çöp vb benzeri maddeler bulunmakta, atık şişeler ve gıda maddeleri bulunmaktadır (Resim 6 ve7). Bu durum canlı ürünler açısından kontaminasyona neden olacak faktörleri barındırmaktadır. Yine kullanılan bazı malzemelerin dezenfekte edilmesi gerekmektedir.

Resim 6. Liman içinde çalışma alanında bulunan atıklar

Sağlık açısından çalışanlar bilinçlendirilmeli, eğitilmeli, yiyecek ve içecek atıkları ve çöpler, alkol ve benzeri şişeler, ağların ve kullanılan donam malzemelerin uzağında bulundurulmalıdır. Hijyen açısından yiyecekler için ayrı depo alanları bulundurulmalıdır. Balıkçılar düzenli olarak sağlığın korunması, hijyen ve kazalara karşı ilk yardım konularında bilgilendirilmeli ve eğitilmelidir.

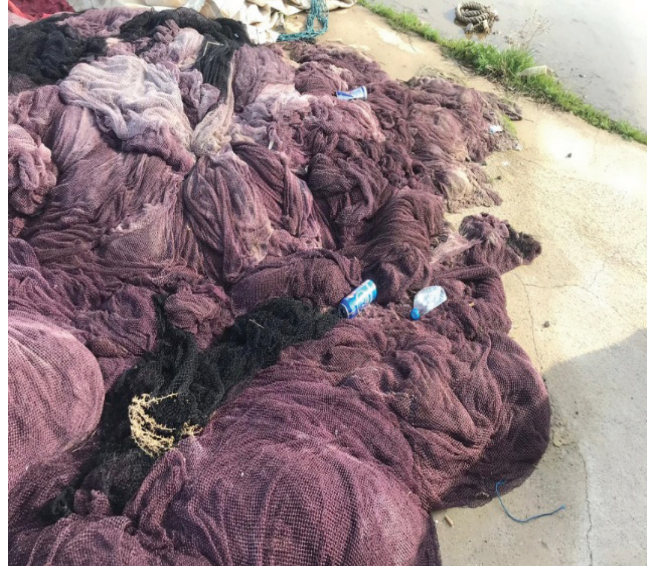
Resim 7. Liman alanı içinde kullanılan ağ ve donam malzemeleri ve çeşitli atıklar

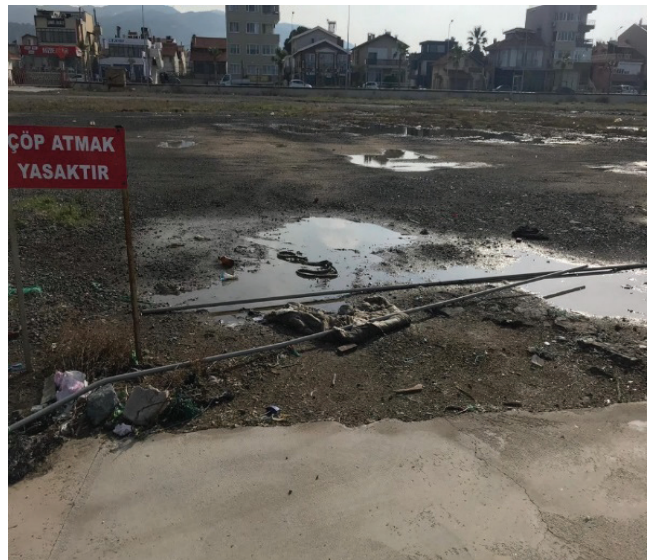
Liman alanı içinde çevre kirliliğine karşı çöp ve benzeri atıkların atılması yasaktır ve bu konuda uyarıcı levhalar bulunmaktadır. Ancak bu uyarıcı levhalara rağmen çeşitli tipte atıklar bulunmaktadır (Resim 8). Bunun dışında çamurlaşma vb faktörler de kirliliği arttırmaktadır. Bunun yanında liman içinde tekne bağlama alanlarında ve liman sınırı olan beton tretuarlarda gıda ve benzeri atıklar, plastik malzeme, torba gibi atıklar bulunmaktadır.

Resim 8. Liman alanı içinde çevresel kirlilik faktörleri ve atıklar

Çevre kirliliğine karşı uyarıcı levhalar daha sık bulundurulmalı, çeşitli uyarılarda bulunulmalı, yasak alanlara çöp atılmamalı, kimyasal, biyolojik, ve diğer malzeme atıkları için ayrı çöp konteynerleri bulundurulmalıdır.

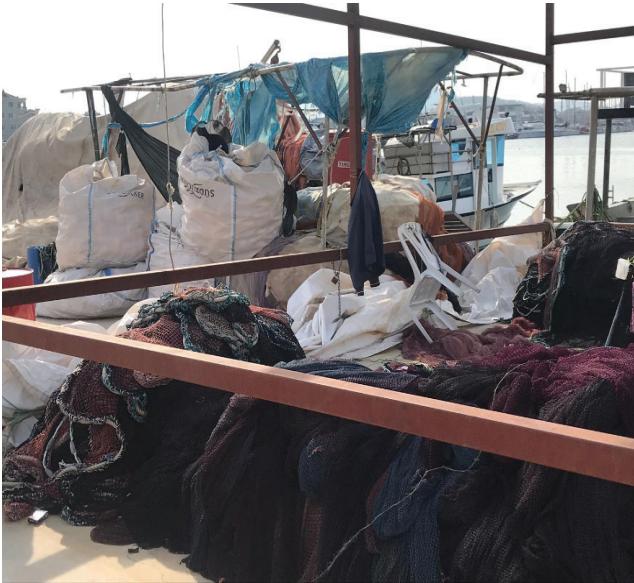
Liman içinde çalışan balıkçılar ağ örme veya elleme işlemleri sırasında eldiven ve benzeri koruyucuları kullanmamaları önemlidir. Özellikle ağlarda kimyasal koruyucu boyaların kullanılması eldiven ve benzeri koruyucuların kullanılmasını gerektirmektedir (Resim 9). Bunun yanında çizme ve benzeri ayak koruyucular düzenli kullanılmamaktadır. Ayrıca güneşe karşı koruyucu gözlük vb malzemeler birçok balıkçı tarafından kullanılmamaktadır. Liman içinde çalışma alanlarında baret kullanımı yaygın değildir.

Resim 9. Tamir (merhamet) için hazırlanmış ağlar

Çalışanlar ve balıkçılar için özel ekipmanlar bulundurulmalı, uygun kişisel koruyucu donanımlar kullanılmalı, eldiven ve kaymaz tabanlı çizmelerin kullanımı yaygınlaştırılmalıdır. Yine balıkçıların güneş ve denizel ortama karşı koruyucu gözlük kullanımları teşvik edilmelidir.

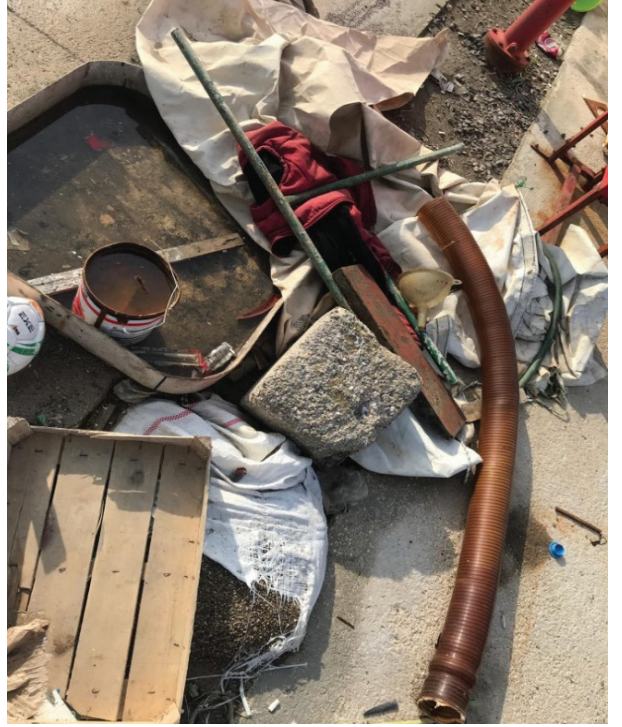
Liman içindeki çalışma alanlarında tekne tamiri ve bakımında kullanılan kimyasal boyalar, koruyucular ve benzeri malzemeler bulunmaktadır. Bunun yanında tiner ve bezir yağı gibi temizleyici kimyasallar da bulunmaktadır. Bu gibi kolay alevlenen veya tutuşabilen malzemelerin bir arada olması yanıcı ve patlayıcı ortamların oluşmasına neden olabilmektedir. Bunun yanında yakında bulunan plastik vb malzemeler ve elektrik tesisat sistemleri tehlikeli ortamların oluşmasına neden olabilmektedir (Resim 10).

Resim 10. Alevlenici, yanıcı veya patlayıcı maddeler ve tehlike potansiyeli

Çalışma alanlarında yanıcı, patlayıcı ve parlayıcı maddeler ayrı tutulmalı, ağır malzemeler, tekne ve teçhizatlardan uzak tutulmalıdır. Özellikle mazot ve

benzin bulunan bidonların yakında bulunmaması gerekmektedir. Uygun periyotlarda denetlemeler yapılmalıdır.

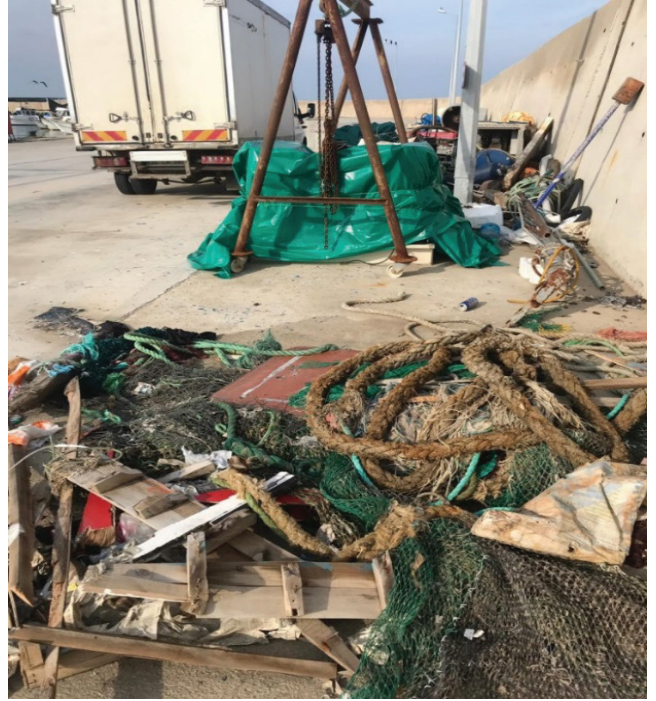
Liman içindeki çalışmalar hızlı ve düzenli olarak yapılmalıdır. Böylece zaman ve iş tasarrufu yapılabilmektedir. Ancak liman içindeki kullanılan malzemelerin dağınık ve düzensiz şekilde olması çalışma hızını etkilemekte ve çevre kirliliğini de arttırmaktadır (Resim 12). Bu nedenle çalışma alanında depo ve çalışma dolaplarının bulunması ortamının düzenini olumlu etkileyecek bir faktördür.

Resim 12. Liman içinde çalışma alanı ve kullanılan malzemeler

Bunun dışında liman içinde alt yapı açısından eksiklikler tamamlanmalı, çalışan balıkçılar ve ziyaretçiler açısından uygun alanların oluşturulması sağlanmalıdır. Çalışanlar için iş sağlığı ve güvenliğinde risk faktörleri ve bu konulardaki eğitimler ile kişilerin bilinçlenmesi ve olgunlaşması bu alandaki risk faktörlerinin önüne geçecektir.

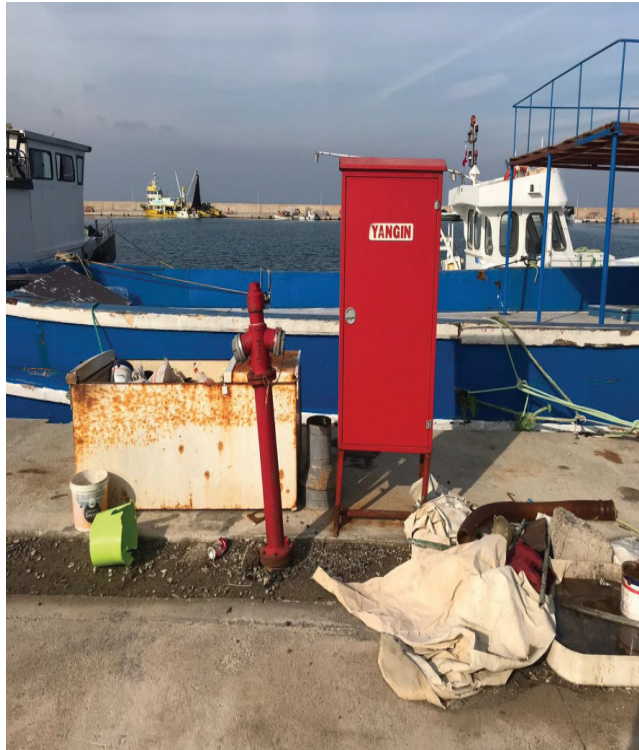
Balıkçı limanında yangın söndürme sistemleri pompalar, köpük yangın söndürücüler, kuru söndürücüler bulunmaktadır (Resim 11). Bunun yanında olası yangın anında alarm ve uyarı sistemleri bulunmaktadır. Bu durum liman içi emniyeti açısından olumlu ve iyi uygulamalar olarak görülmektedir. Ancak yangın söndürme sistemlerinin yakınında çeşitli tipte malzemelerin ve atıkların bulundurulmaması gerekmektedir.

Resim 11. Yangın söndürme sistemleri, ve yangın dolabı

Yangın riskine karşı yangın pompaları ve söndürücülerin bulunduğu alanlar ve çevresi boş bırakılmalıdır. Yakınlarında kimyasal yanıcı patlayıcı malzemeler bulunmamalıdır. Özellikle yangın durumlarında bu bölgelerin kullanılacak olması nedeni ile kolay hareket edilecek şekilde alanlarda denetlemeler yapılmalıdır. Liman içindeki araç gereçler, tekne tamiri ve bakımında kullanılan yardımcı cihaz ve malzemeler ayrı alanlarda ve depolarda tutulmalı kullanım sonrasında ortamdan kaldırılmalıdır. Ayrıca çalışma alanlarında bölme dolapların kullanılması eşya ve malzemelerin ortadan kaldırılması açısından yararlı olacaktır.
