AYDOĞAN VE YAKIN ÇEVRESİNDE HEYELÂNLAR (GÖLKÖY-ORDU)*

The Landslides In Aydoğan And Its Near Rounds (Ordu-Turkiye)

Arş. Gör. Cemalettin ŞAHİN**

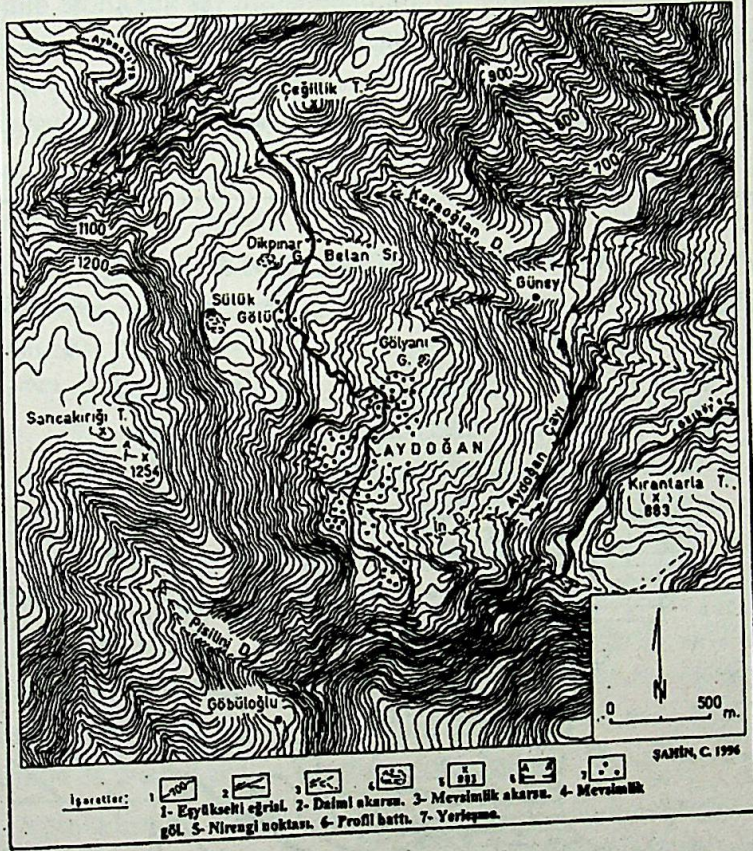
Şekil: 2- AYDOĞAN VE ÇEVRESİNİN GENEL TOPOGRAFIK GÖRÜNÜMÜ

Bölgedeki heyelânlar Aydoğan Çayı vadisinin batı yamacında gelişmiştir (Şekil : 2). Yer yer farklılıklar göstermekle birlikte vadi yamacının bu kesimde eğimi % 33 civarındadır. Doğuya doğru eğimli bulunan yamaç üzerinde tali dereceden İn, Gölayağı ve Karaoğlan dereleri yer alır. Bu akarsular mevsimlik bir akış gösterip, doğuda Aydoğan çayına karışır. Bunlardan özellikle güneydeki İn dere ve bunun kuzeyindeki Gölayağı deresi heyelân sahasının sularını drene eder. Ancak sahada, topoğrafyanın uygun olduğu kesimlerde suların toplanması sonucunda oluşan göller de mevcuttur. Bunlar Aydoğan'ın kuzeybatısında Sülük, Harpul ve Dikpınar gölleri yada çukurlukları ile Taşçıoğlu mahallesindeki Gölyanı Gölü'dür. Bunlardan Sülük Gölü büyük ölçüde kurutulmuştur. Harpul, Dikpınar ve Gölyanı gölleri ise özellikle yağışlı dönemlerde suların toplandığı birer çukurluktur.

Heyelânlı yamacın alt kesimlerinde 650 m. olan yükselti batıya doğru artmakta ve Sarıcakırığı sırtlarında 1260 m. lere çıkmaktadır. Çevredeki başlıca yükseltiler olarak batıda Sarıcakırığı T. (1254 m.), doğuda Suferkayabaşı T. (1164 m.) ile Kıran T. (883 m.) ve kuzeyde Çeğillik tepe yer alır. (Şekil: 2)

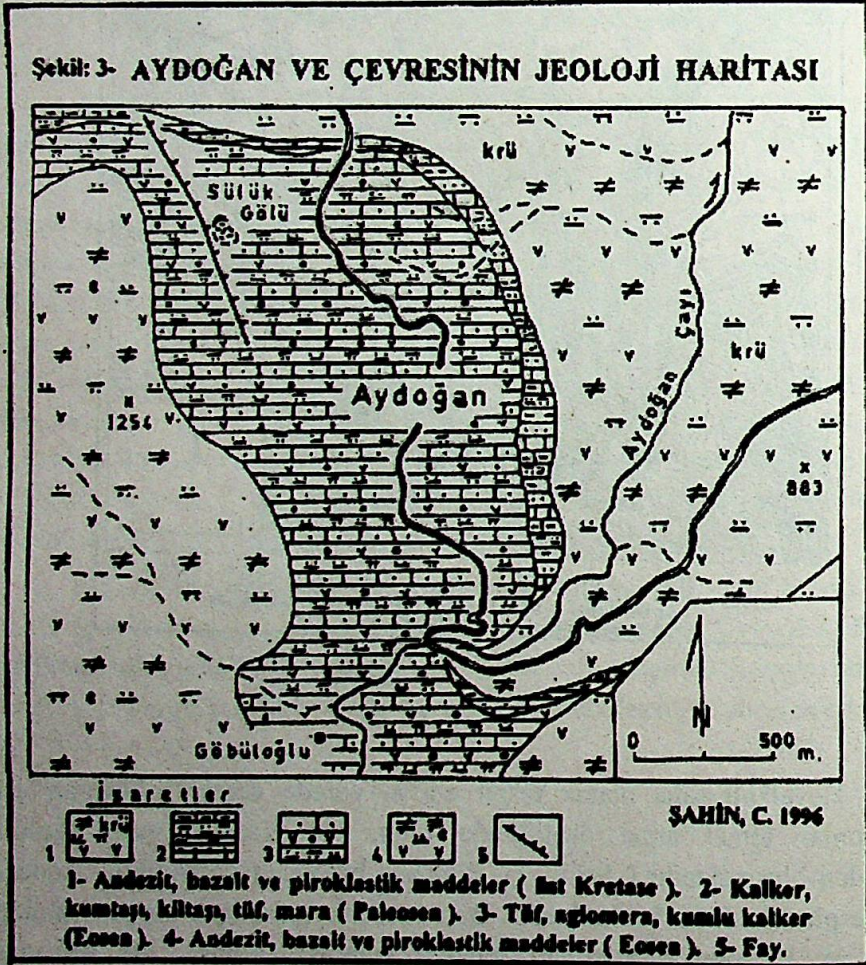
Şekil: 3- AYDOĞAN VE ÇEVRESİNİN JEOLJİ HARİTASI

Heyelânlı saha olarak tespit edilen yörede araziyi oluşturan eski formasyonlar temel arazi özelliğinde olup, üst Kretase yaşlı litolojik birimlerden oluşmaktadır (Şekil: 3). Bunların bir kısmı volkaniktir. Andezit, bazalt ve piroklastikler bunlardandır. Bu temel üzerinde, ince bir şerit halinde uzanan ve Paleosen'e atfedilen kalker, kumtaşı, kıltaşı, tüf ve marn aralanmasından oluşan bir seri gelir.⁴⁰ Yamacın üst kesimlerinde ise tüf,

aglomera ve kumlu kalkerden oluşan Eosen yaşlı birimler bulunur.⁴¹ Zemini oluşturan volkanik unsurlar bölge ikliminin etkisi ile yer yer altere olmuşlardır. Volkanik tüflerde dezegragasyon sonucu yumuşak bir doku ve killeşme görülmektedir. Bu volkan o-sedimenter birimlerin alt kesimlerinde bulunan killi ve marnlı seviyeler bünyelerine su almak suretiyle kaymayı hızlandırmaktadır.

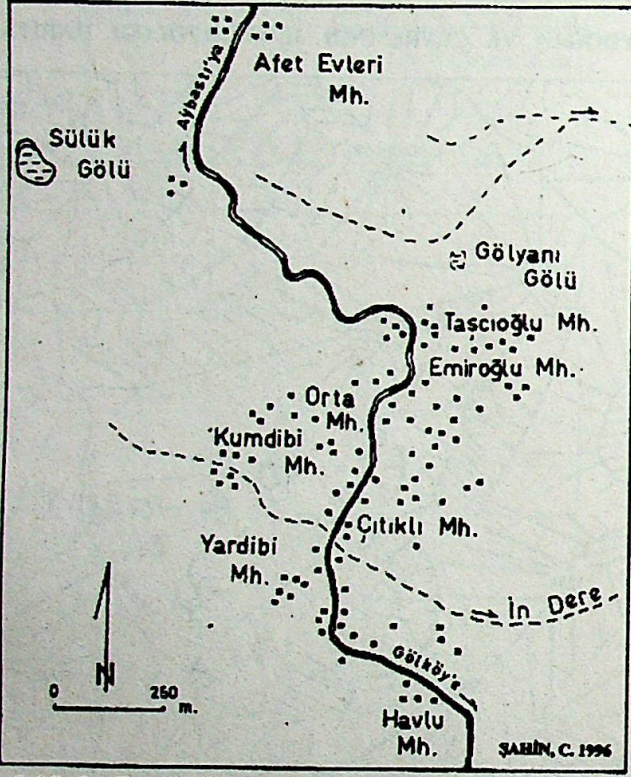
Şekil 5- Heyelân Bölgesinin Yerleşme Haritası

Yerleşim biriminin varlığı heyelânın bir iki nesil önce meydana gelecek kadar yeni olmadığını gösterir. Aydoğan yerleşim biriminin esas nüvesi tamamı ile eski heyelân yarası önünde kurulmuştur. Yardıbi, Kumdibi, Çıtıklı ve Orta mahallelerinin tamamı ile Emiroğlu ve Havlu mahallelerinin bir kısmı eski heyelân sahasında, heyelân yarasının hemen önünde yer alır (Şekil : 4-5).

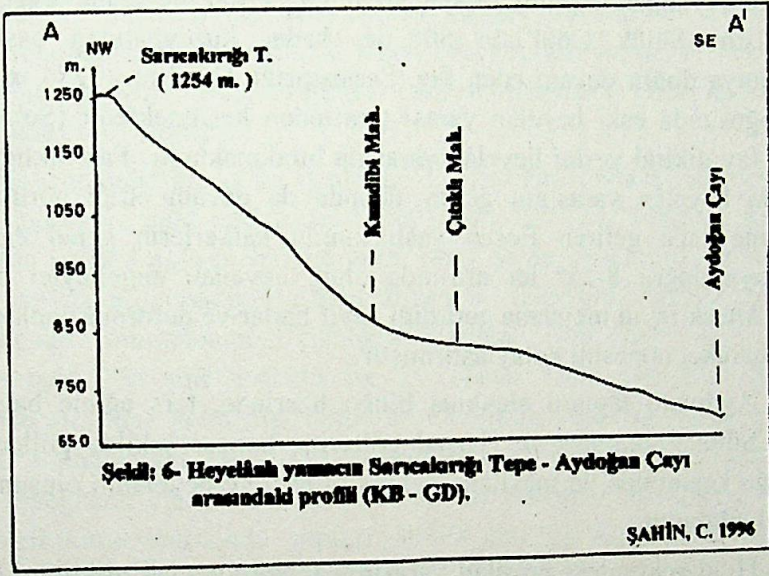
Sarıcakırığı Tepe (1254 m.) ile Aydoğan Çayı (680 m.) arasında yamaç eğimi ortalama % 33 iken eski heyelân yarasının bulunduğu kesimlerde bu değer % 55'e ulaşmaktadır (Şekil : 6).

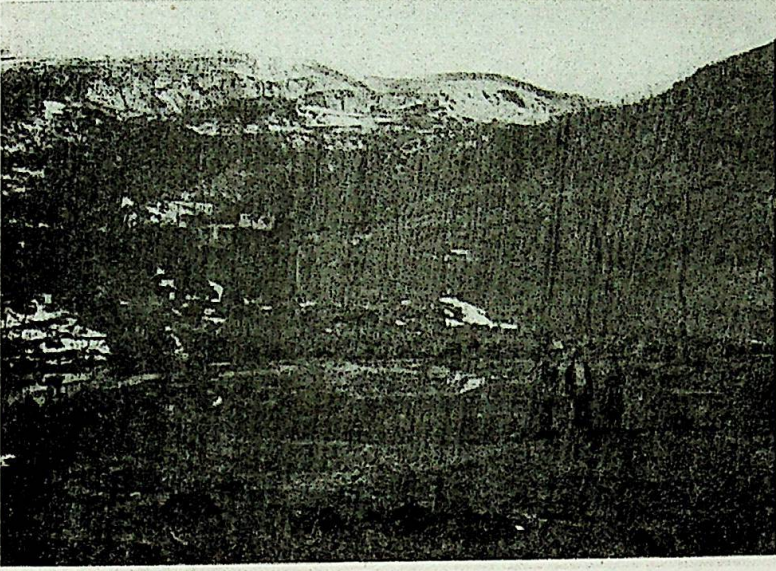
Sülük Gölü'nün tahliye edilen suları, gölün 1 km. kadar güneydoğusunda, Gölyanı mevkiinde yeni bir göl oluşturmuştur. Gölyanı Gölü, heyelânlı sahada ters eğime bağlı olarak meydana gelmiş küçük bir göldür. Göl, yağışlı dönemlerde suların toplandığı ve yaz mevsiminde ise daha çok sazlık ve bataklıkların görüldüğü mevsimlik bir karakter taşır (Foto: 1). Sülük Gölü'nden beslenme de ancak yağışlı dönemlerde olmaktadır.

Foto: 1- Gölyanı Gölü'nün yağışlı dönemdeki durumu. Kalker bloklar ve arka planda aktüel heyelân yaraları görülmektedir. Fotoğraf Kuzeyi-Batıya doğru alınmıştır.

Heyelân sahasından suyu uzaklaştırmak yapılması gereken en önemli iştir. Gerek mevcut göllerin tahliyesi ve gerekse yüzey suları mümkün olduğu ölçüde kapalı drenaj ile sahadan uzaklaştırılmalıdır.

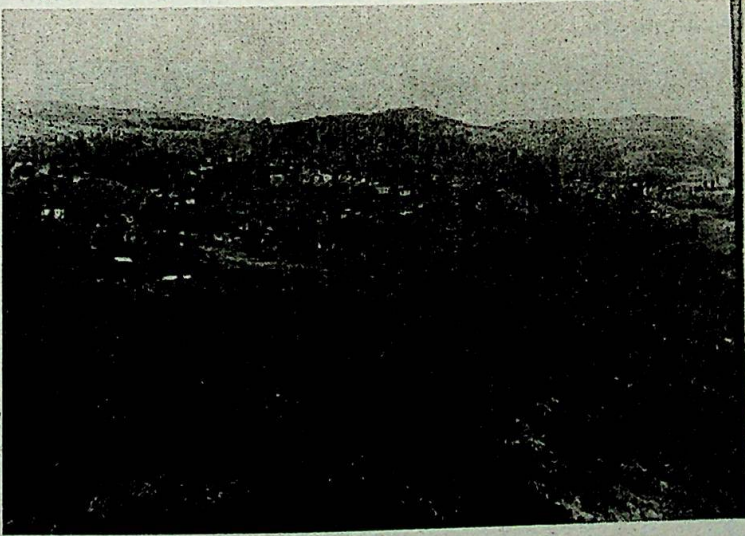
Foto: 2- Eski heyelâna ait heyelân topuğunun görünüşü. Bitki örtüsü tarafından önemli ölçüde maskelenmiş olan heyelân topuğundaki kalker blokların dağınık halde oldukları görülmektedir. Fotoğraf Kuzey'e doğru alınmıştır.

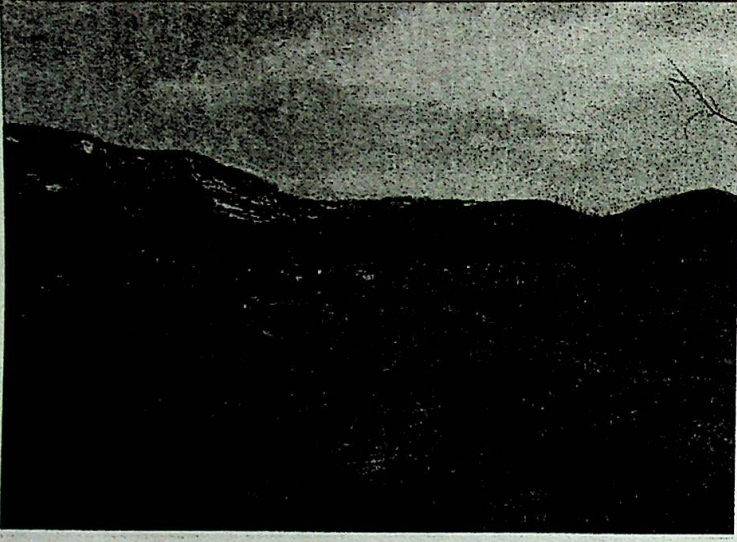
Bölgedeki eğim atımlı bir fay, heyelânın oluşumunda etkili olan bir başka faktördür. Aydoğan'ın kuzeybatısında bulunan bu faya, sahadaki en büyük yerleşim merkezinin adını vermek uygun olacaktır (Foto : 3 Şekil: 4). Fay dikliği de yer yer küçük çaplı heyelânlar ile tahrip olmuştur. KB-GD doğrultulu Aydoğan fayının ortaya koyduğu şartlar heyelâna uygun ortamı hazırlamıştır. Sülük Gölü'nün 500 m. kadar kuzeybatıdan başlayan ve güneydoğuya doğru devam eden fay, Sarıcakırığı Tepe'nin (1254 m.) 600 m. kadar doğusunda eski heyelân yarası tarafından kesilmektedir (Şekil: 4). Bu kesimde fay dikliği yerini heyelân yarasına bırakmaktadır. Fay dikliğinin hilal şeklindeki heyelân yarasının güney ucunda da devam ettiği görülmektedir. Dikliği meydana getiren Eosen yaşlı kumlu kalkerlerin genel eğim yönü güneybatıya doğru 8-15° ler arasında olup, heyelânı engelleyici bir dalışa sahiptir. Ancak fayın meydana getirdiği zayıf hatlar ve deformasyonlar kütlenin koparak hareket etmesini kolaylaştırmıştır.

Foto: 3- Aydođan ayı'nın heyelânlı batı yamacının Kıranyolu mevkiinden görünüşü. Fotoğrafta Aydođan fayının oluşturduğu diklik ve Sülük Gölü çukurluđu ile eski ve yeni heyelân yaraları görölmektedir. Ayrıca Orta, Emirođlu ve Taşcıođlu mahallelerinin bir kısmı yer almaktadır. Foto Kuzeyi-Batıya doğru alınmıştır.

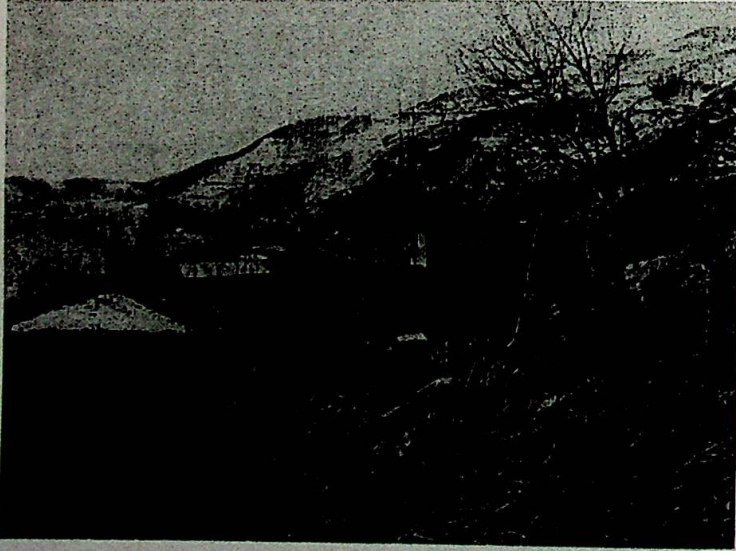
Eski heyelân yarasından kopan kalker blokların yerleşim alanı dahilinde dağınık halde yayıldıkları görülür (Foto : 4). Aktüel heyelânlar sonucunda bunların hareketi ihtimal dahilinde olup, Aydoğan için tehlike oluşturmaktadır. Aynı durum, halen işletilmeyen taşocağı ve çevresindeki büyük bloklar için de söz konusudur. Bu nedenle bu bloklarının çevreye zarar verilmeden parçalanarak kaldırılması gerekmektedir. Böylece muhtemel kaya yuvarlanmaları önleneceği gibi, aynı zamanda heyelânlı sahadaki yükün azaltılması da sağlanacaktır.

Foto: 4-Taşcıođlu Mahallesi'nde, aktüel heyelânlar sonucu harekete geçmesi muhtemel olan büyük bloklar. Ayrıca yeni yapılmış olan beton binadaki eğimlenme ve ağaçlardaki düşeyden sapma dikkati çekmektedir.

Yerleşim sahasında dağınık halde bulunan büyük kaya blokları parçalanarak heyelânlı sahadan uzaklaştırılmalıdır. Aynı durum, taşocağı ve yakın çevresindeki bloklar için de geçerli olup, zemindeki yükün azaltılması uygun olacaktır.

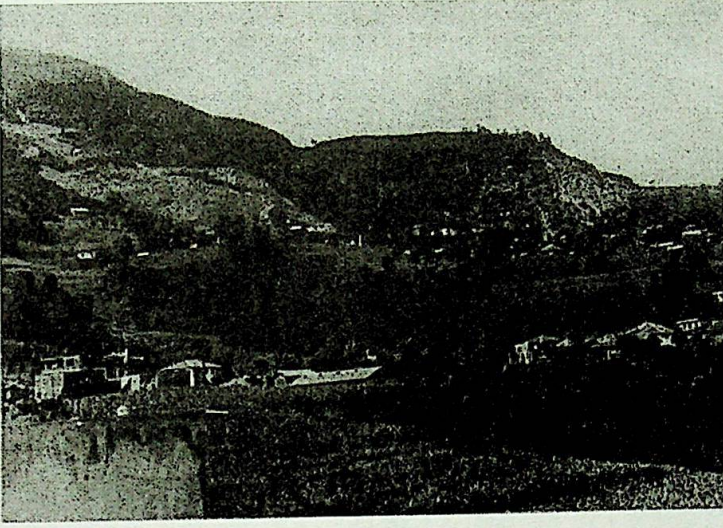
Foto: 5- Solda Kumdibi Mahallesi heyelânı (20 Nisan 1996), sağda ise daha önceki yıllarda meydana gelmiş olan bir başka heyelân yarasının, Havlu Mahallesi'nden görünüşü.

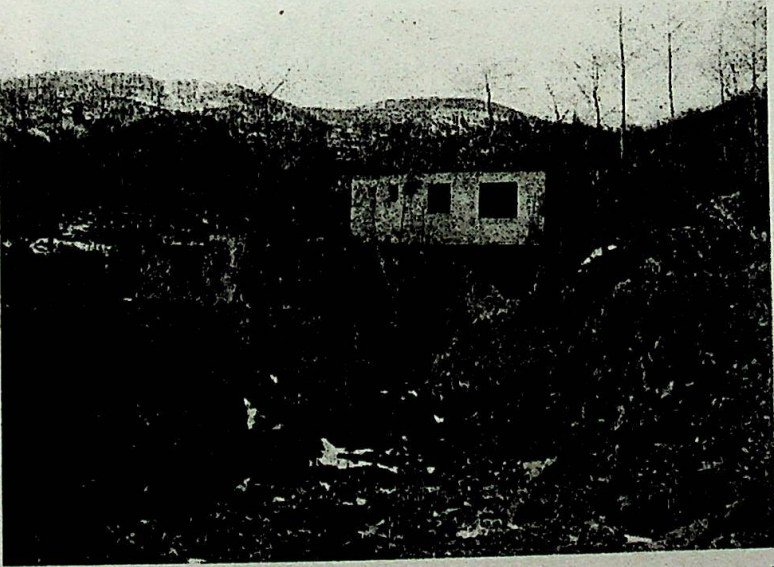
Sülük Gölü sularının açıktan yapılan tahliyesi aktüel heyelânları artırmıştır. Zeminin suya doyması unsurlar arasındaki kohezyon kuvvetini zayıflatmış ve eğimi takiben heyelânlar oluşmuştur. Esasen heyelânlı olan yamaçta hareketi artıran ve başlatan güç, su olmuştur. Özellikle Taşçıoğlu mahallesinde buna bağlı olarak aktüel heyelânlar hız kazanmıştır. Bazı binalar oldukça fazla hasar görmüş ve yatay durumlarında önemli değişimler olmuştur (Foto: 6-7 ve 8).

Foto : 6- Gölyanı Gölü'nün 100 m. kadar batısındaki beton binalarda meydana gelen önemli hasarlar. (Foto 1' de yer alan bina ve blokların yakından görünüşü).

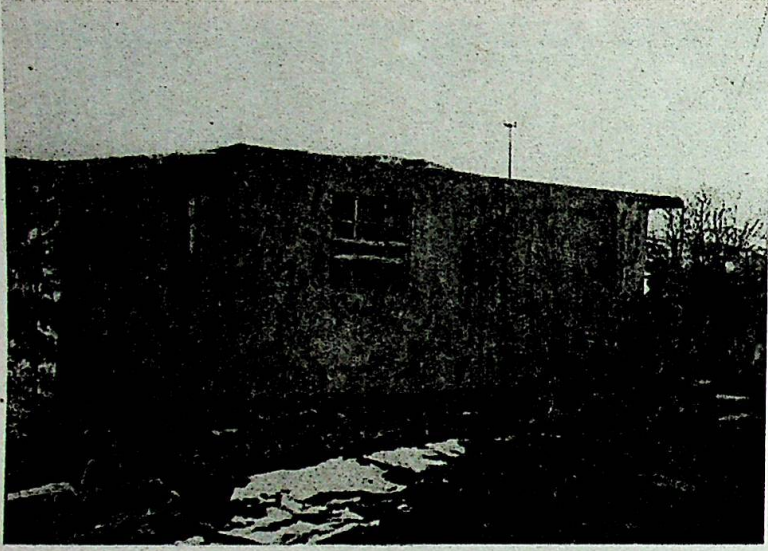
Foto: 7- Taşcıođlu mahallesinde heyelân sonucu önemli ölçüde hasara uğramış olan beton bir bina.

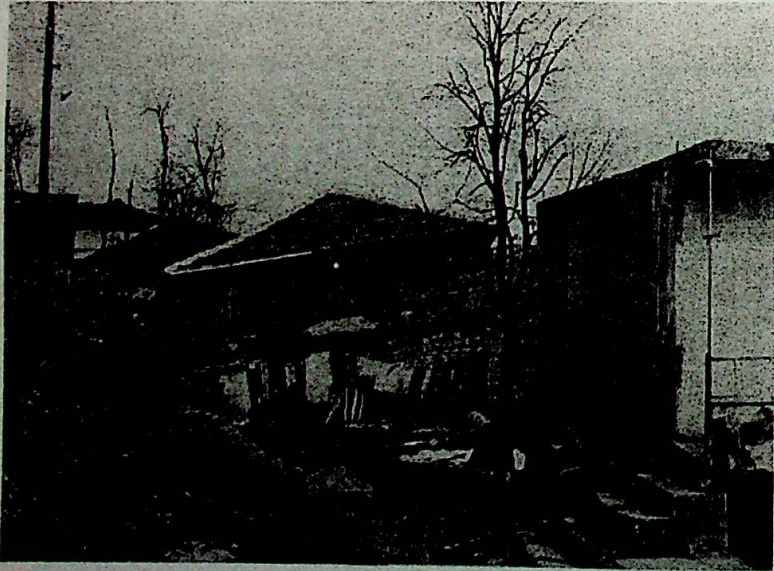
Foto: 8- Taşcıođlu mahallesinde heyelân sonucu, batıya doğru eğimlenmiş (13°) olan bir evin görünüşü (Ali Fuat Taşkın'a aittir).
