Kentsel Açık ve Yeşil Alanlarda Vandalizmin İncelenmesi: Isparta Ayazmana ve Gökçay Mesire Alanları Örneği

A study on Vandalism in Urban Open and Green Areas: A Case Study of Ayazmana and Gökçay Promenade Areas of Isparta

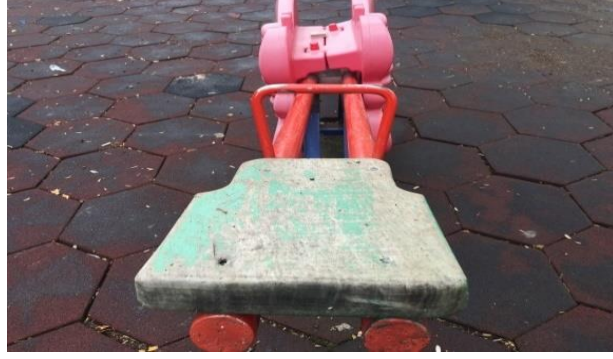
donatılmıştır. Fakat bazı oyun donatılarının yıpranmış olduğu ve işlevini yerine getiremediği görülmüştür. Şekil 2 de, Ayazmana Mesire Alanındaki çocuk donatı elemanına yapılan zarar yer almaktadır.

Şekil 2. Ayazmana Mesire alanındaki bir çocuk oyun donatı elemanına yapılan zarar

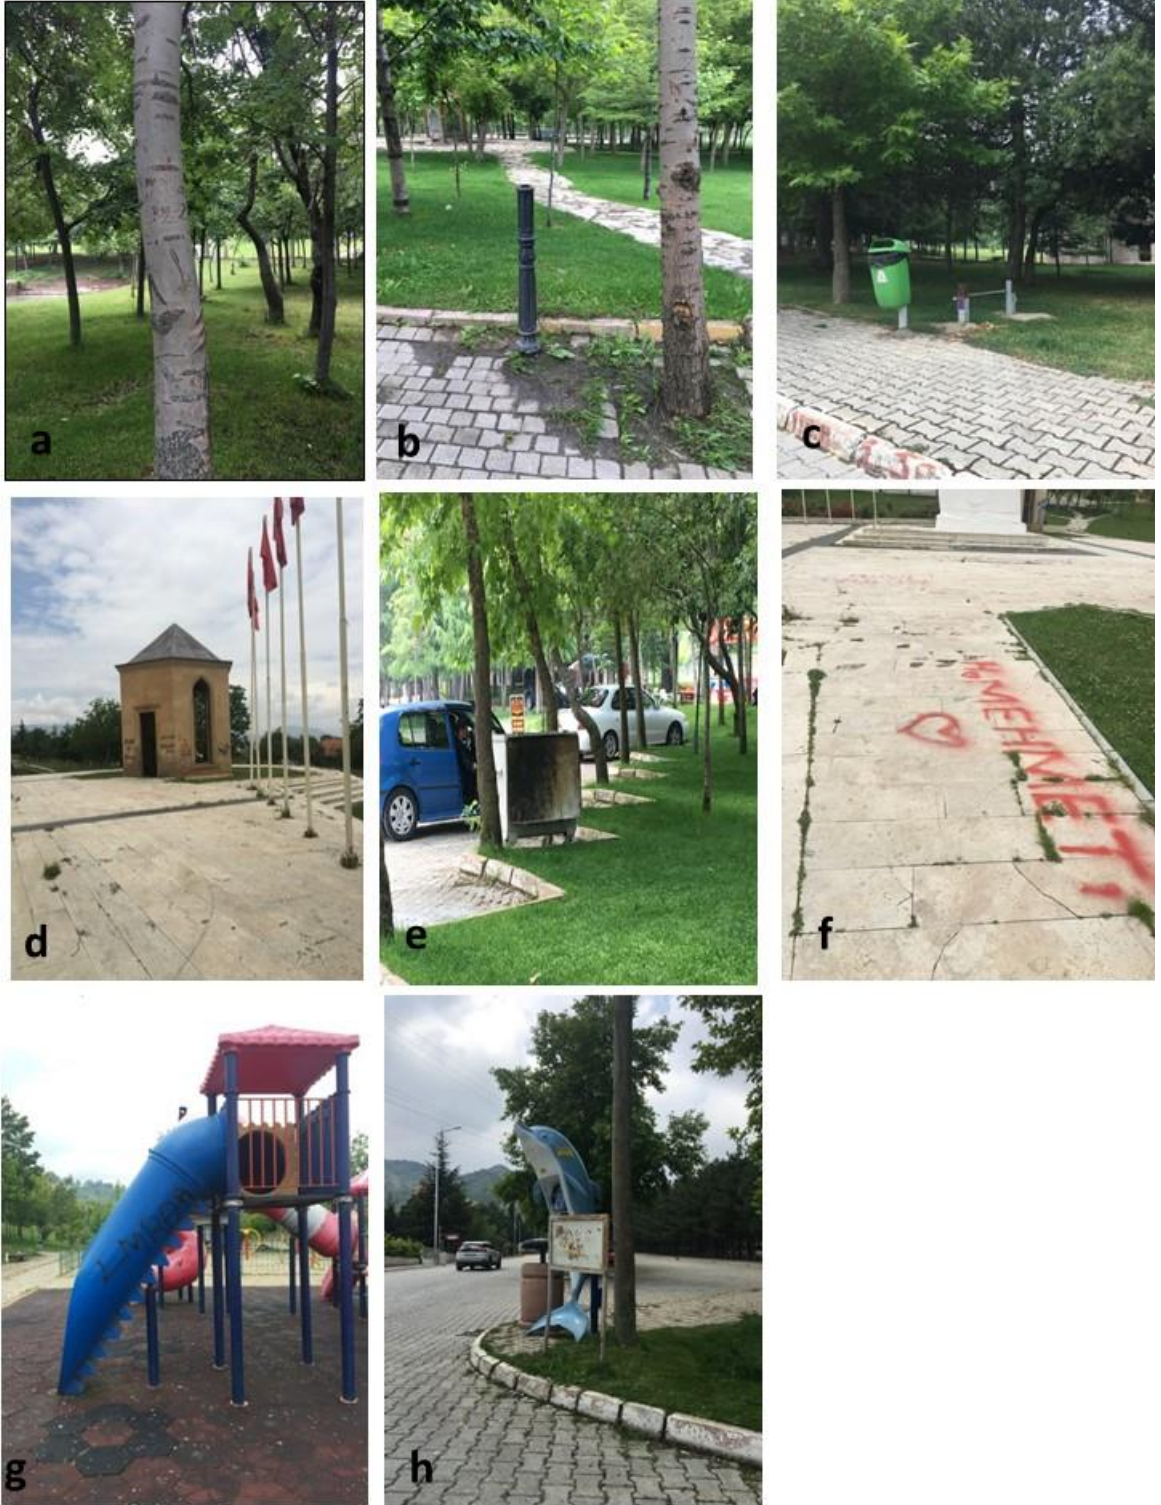
Çalışma kapsamında incelenen her iki mesire alanında da donatı elemanlarına benzer zararların verildiği gözlenmiştir. Şekil 3'te, Gökçay Mesire Alanında bulunan donatı elemanlarında, Şekil 4'te ise Ayazmana Mesire Alanında bulunan donatı elemanlarında rastlanılan vandalizm zararları yer almaktadır.

En yaygın olarak rastlanılan vandalizm zararlarının başında, ağaç gövdelerine yapılan yazı ve işaretler gelmektedir. Yapılan çalışmada da, her iki mesire alanında ağaçların üzerine yazılmış çeşitli yazı ve işaretlere rastlanılmıştır (Şekil 3a ve 4a). Açık yeşil alanlarda ve mesire alanlarında aydınlatma elemanlarının yeterli ve uygun aydınlatma yapması, vandalizmin engellenmesi için önemlidir. Aksi durumda, vandalizm eylemleri daha sıklıkla oluşabilir. Çevresini karanlıkta bırakan aydınlatma elemanları, güvenlik konusunda sorun yaratmakta, hırsızlık ve vandalizm olaylarına ortam hazırlamaktadır. Yapılan çalışma sonucunda, hem Gökçay hem de Ayazmana Mesire alanındaki aydınlatma elemanlarının zarar gördüğü tespit edilmiştir (Şekil 3b ve 4b). Oturma birimleri önemli işlevleri olan ve sık kullanılan elemanlardır. Bu birimlerin yerlerinin uygun olması ve yeterli sayıda olması, ayrıca uygun malzemelerle imal edilmesi gerekmektedir. Gökçay ve Ayazmana Mesire Alanlarındaki oturma birimlerinin nitelik ve nicelik olarak uygun seviyede olduğu tespit edilmiş olmakla birlikte yoğun kullanımdan dolayı aşındıkları, kısmen de olsa tahrip edilerek kullanılamaz duruma geldikleri gözlenmiştir (Şekil 3c ve 4c). Halkın yoğun kullanımına açık olan yapısal donatı elemanlarının vandalizm etkisine maruz kaldığı birçok araştırmada açıklanmıştır. Yapılan çalışmada her iki mesire alanında da bazı yapısal donatıların (Şekil 3d ve 4d), çöp kutularının (Şekil 3e ve 4e), işaret levhalarının zarar gördüğü, yerlerinden söküldüğü ve işlevini yerine getiremediği (Şekil 3h ve 4h) ve rastgele yazıların yazılması ve boyanması sonucunda (Şekil 3f,3g ve 4f,4g) çirkin görüntülerin oluştuğu görülmüştür.

Şekil 3. Gökçay Mesire Alanındaki donatı elemanlarında karşılaşılan vandalizm zararlarına örnekler (a: Ağaç yüzeyindeki zararlar; b: Zarar görmüş aydınlatma elemanı; c: Kullanılamaz duruma gelmiş oturma birimi; d: Zarar görmüş yapısal donatılar; e: Zarar görmüş çöp kutusu; f ve g: Yazı yazılmış ve resim yapılmış donatı elemanları; h: İşaret levhasının işlevsiz durumu)

Halkın kullanımına sunulmuş olan söz konusu alanlarda yer alan donatı elemanları kullanımları esnasında zarar görebilmektedir. Bu tür zararların önlenmesi için halk çeşitli yöntemlerle uyarılmalıdır. İyi bir tasarım ve programlama ile vandalizm sonucunda oluşan hasarlar en aza indirilmelidir. Donatılar üzerindeki karalamaların hızla uzaklaştırılması, hasarlı parçaların değiştirilmesi, tamir edilmesi veya çöplerin uzaklaştırılması vandalizmi engelleyecektir. Vandalizme sebep olan problemin kaynağının bulunması, aynı sorunun tekrar ortaya çıkmasının engellenmesi açısından önemlidir. Donatı elemanlarında estetik ve işlevselliği sürdürülebilir kılmak amacıyla vandalizm eylemlerine karşı önlemler alınmalıdır. Vandalizm eylemlerinin meydana geldiği mesire alanlarında güvenlik önlemleri arttırılmalıdır.

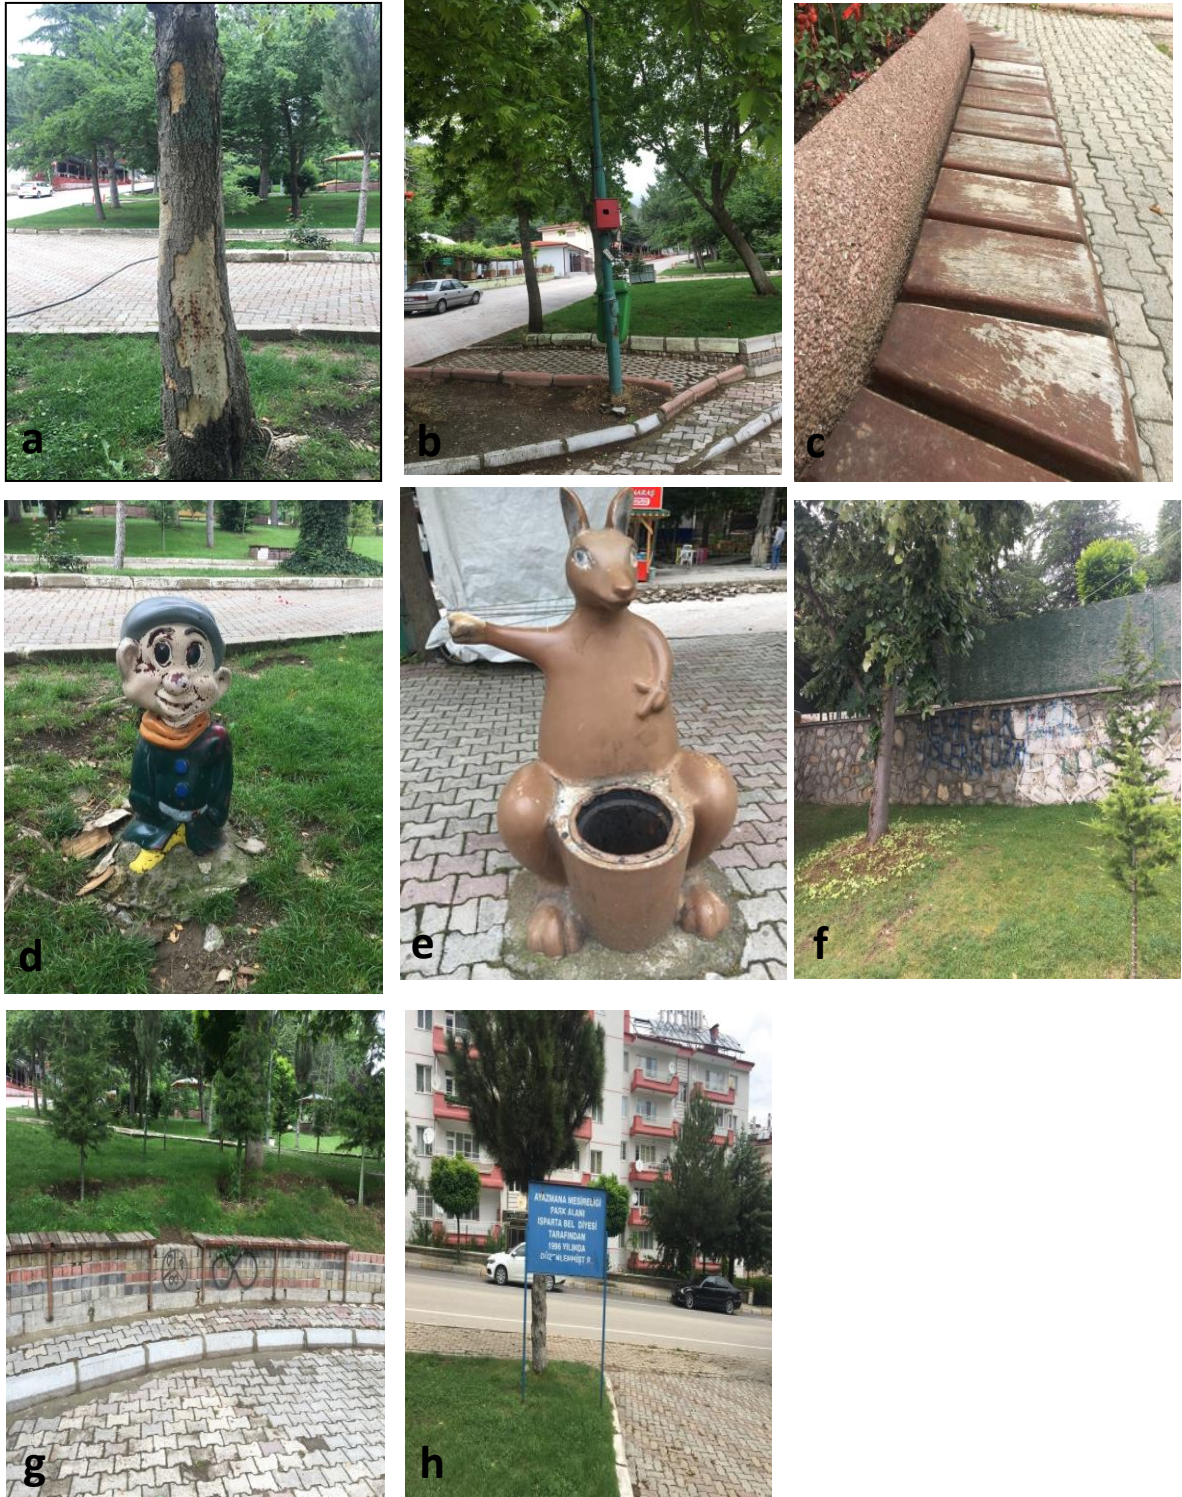
Şekil 4. Ayazmana Mesire Alanındaki donatı elemanlarında karşılaşılan vandalizm zararlarına örnekler (a: Ağaç yüzeyindeki yazı ve işaretler; b: Zarar görmüş aydınlatma elemanı; c: Aşınmış oturma birimi; d: Zarar görmüş yapısal donatılar; e: Zarar görmüş çöp kutusu; f ve g: Yazı yazılmış ve resim yapılmış donatı elemanları; h: Zarar görmüş işaret levhası)
