## Boğaçay (Antalya) Rekreasyon Alanı Çalışmalarının Konyaaltı Sahiline Etkileri

Impacts of Boğaçay Recreation Area Studies on Konyaaltı Coast, Antalya-Turkey

Nihat DİPOVA\*

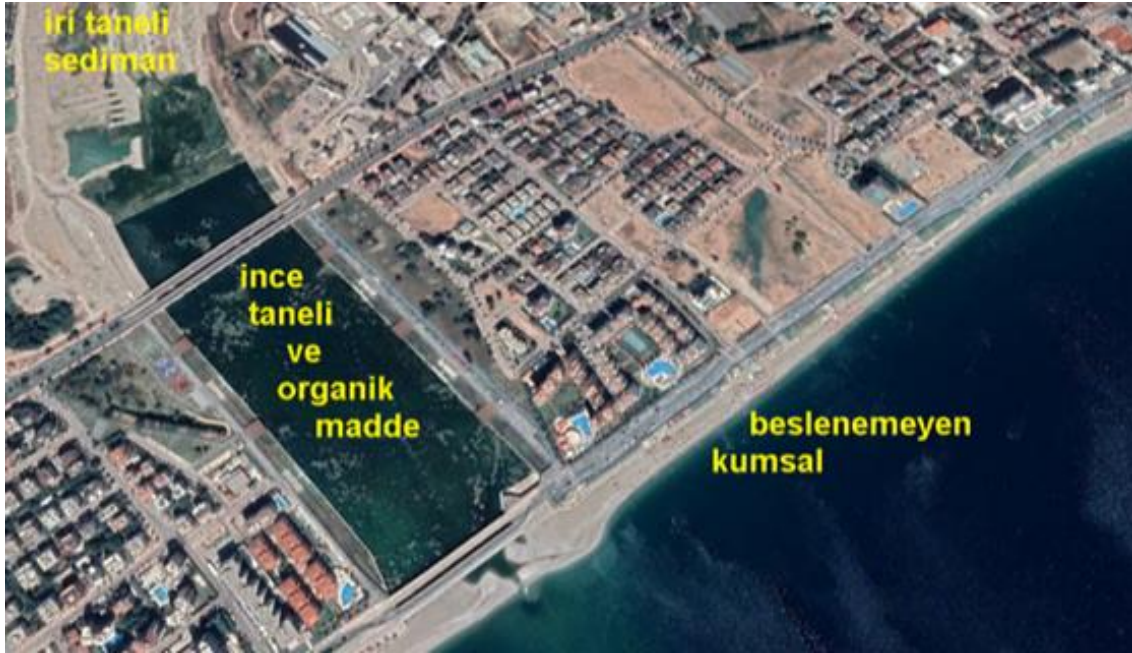
2017 yılında gündeme gelen projede ise çay ağzında bir marina öngörülüyordu. Projenin resmi adı "Boğaçay Taşkın Koruma ve Rusubat Kontrolü Projesi" olmakla birlikte, "Boğaçay Rekreatyon Çalışması" ifadesi de kullanılmıştır. 2017 projesi, çay yatağında kazı ile derinleştirme yapılarak bir gölet oluşturulmasını içeriyordu. 2019 yılında tamamlanan Boğaçay göleti çayın sahille bulunduğu, başka bir deyişle çayın taşıdığı sedimanı sahile ulaştırdığı bir bölümde yapıldı. Mevcut haliyle gölet bir "çökeltme havuzu" işlevi görmektedir. İri kum ve çakıl göletin kuzeyinde birikirken, ince taneli malzemeler ise gölet içinde çökelmektedir (Şekil 1). Boğaçay aynı zamanda tarım alanlarının organik kirleticilerini de taşımaktadır (Oğuz, 2001). Nitrat, fosfor, karbon vb. maddeler, taşınan mülle birlikte bu gölete ulaşmakta, gölet tabanında aşırı sucul bitki üremesine neden olmaktadır.

Şekil 1. Değişen sediman rejimi sonrasında Boğaçay ve Konyaaltı sahilinin durumu

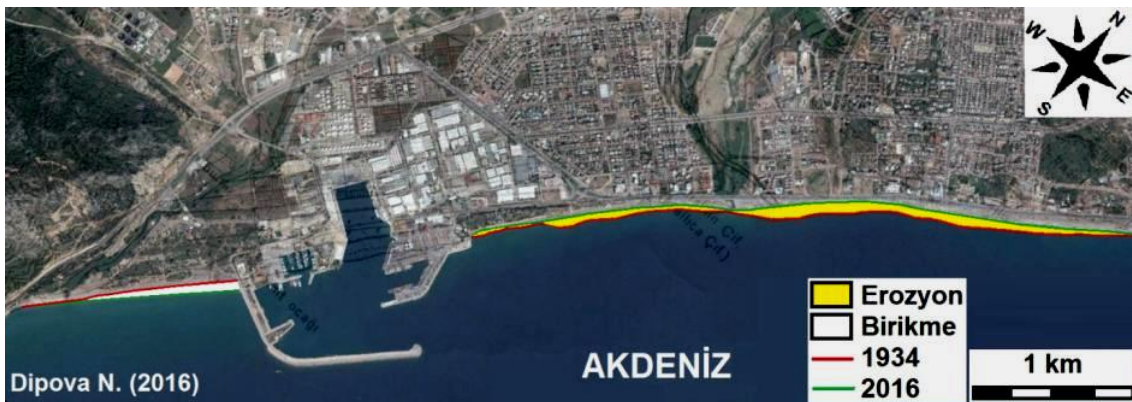
Şekil 2. 1934 tarihli 1:25000 ölçekli topografik harita ve 2016 tarihli uydu görüntüsünün karşılaştırması (Dipova, 2016)

Şekil 2'de görüldüğü gibi Boğaçay'ın doğusunda erozyon belirgindir. Özellikle, dalga etkisine karşı kıyı duvarı inşa edilmek zorunda kalınan Gürsu sahilinde ortalama 50 m gerileme ölçülmüştür. Bu erozyonun sebebinin,

kumsalı besleyen sediman kaynağında ortaya çıkan azalma olduğu düşünülmektedir. Antalya'da ortaya çıkan kum-çakıl ihtiyacı uzun yıllar şehir merkezine en yakın olan Boğaçay yatağından karşılanmıştır. Bu süreçte

sahile kum-çakıl taşınımının engellenmesi ve kumsaldaki mevcut kumun yanıl taşınma ile varyant yönünde (kuzey doğuya) ötelenmiş olması erozyon sonucunu doğurmuştur (Dipova, 2016).

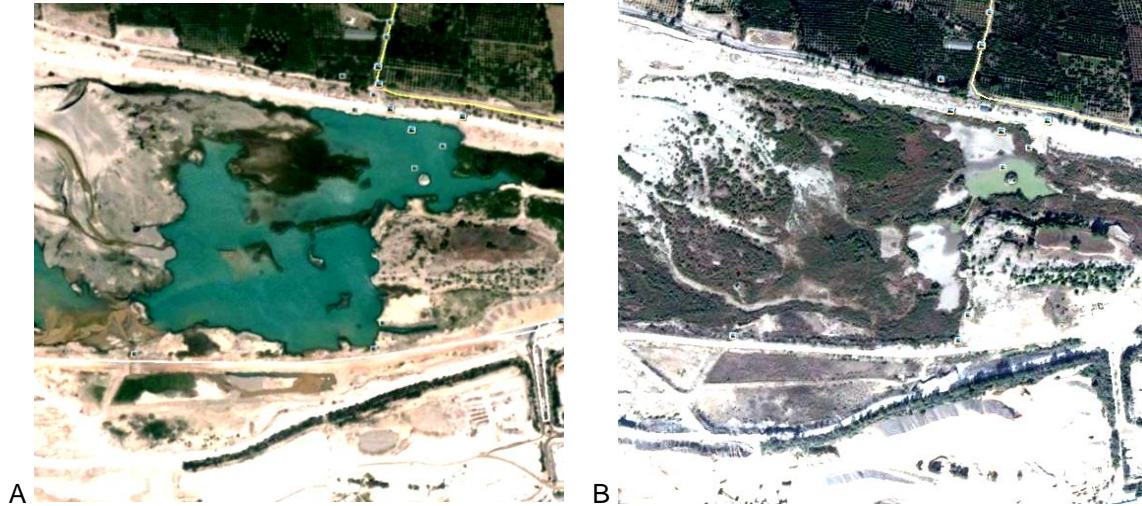
2000'li yılların ortalarında çay yatağından malzeme alımı tümüyle sonlanmış olmasına rağmen, işletmelerin çay

yatağına açmış olduğu çukur dolana kadar sahile sediman taşınması mümkün olamamıştır. Çay yatağındaki bu çukurun dolması ise ancak 2015 yılında tamamlanabilmiştir (Şekil 3).

**Şekil 3.** A) Kum-çakıl ocaklarının çay yatağına sebep olduğu çukur, B) Ocakların kapatılmasından sonra çay yatağına zaman içinde gerçekleşen iyileşme

Sahile bu kadar yakın bir yerde kum-çakıl ocağı işletilmesi, sahilde kumsal kaybına neden olmuş ve karayolunu korumak amacıyla 800 m uzunluğunda duvar inşa etmek zorunda kalınmıştır. Bu vakadan ileriye dönük bir projeksiyon üretmek gerekirse, Boğaçay sedimanlarının sahile ulaşmasının engellenmesi durumunda, kıyı erozyonunun devam edebileceği söylenebilir.

Geçmiş dönemde gerçekleşen kumsal kaybının geri kazanılması, gelecekte yaşanması muhtemel erozyonun önlenmesi için akarsu sediman rejiminin ve akarsu taban kotunun yeniden düzenlenmesi gerekmektedir. Çay yatağında tekrar kum-çakıl malzeme ocağı işletilmesi kesinlikle gündeme getirilmemelidir.

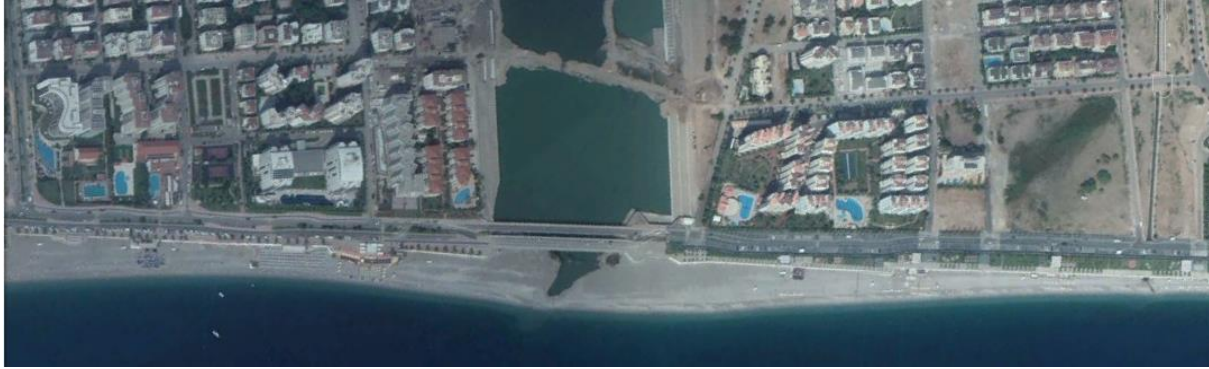
A

**Şekil 4.** A) 5 Ekim 2018 tarihli uydu görüntüsü, B) 19 Ağustos 2019 tarihli uydu görüntüsü, C) Sarı renkli bölge 318 günde gerçekleşen kıyı gerilemesi

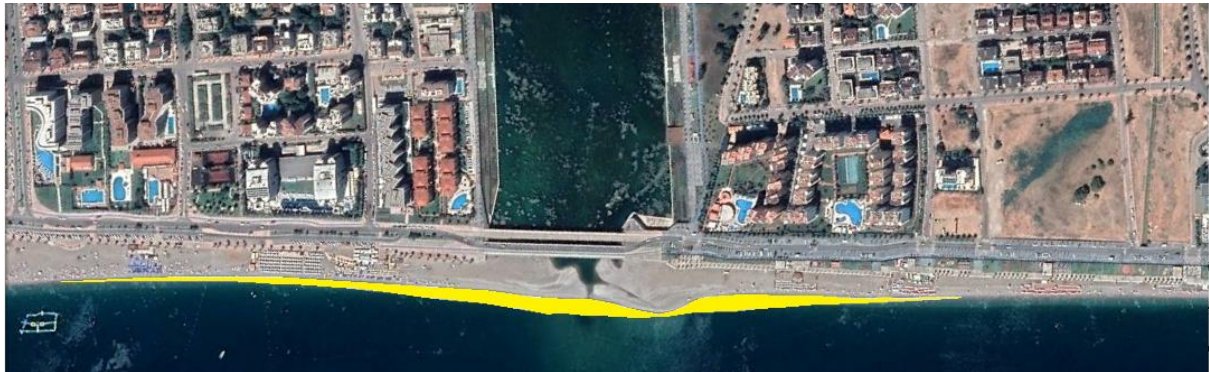
C

Maxar Technologies uydu görüntü arşivinde bulunan, kazının devam ettiği döneme ait 5 Ekim 2018 tarihli görüntü ile 19 Ağustos 2019 tarihli görüntü karşılaştırılarak Konyaaltı sahilinin 318 günde (10 ay 14 gün) ne kadar değiştiği araştırılmıştır. Şekil 4C'de görüldüğü gibi sarı renkle boyanmış bölgede kıyı erozyonu gerçekleşmiştir. Kıyı çizgisinde en fazla gerileme 19 m olarak ölçülmüştür. Kaybedilen kumsal alanı ise 9748 m<sup>2</sup> (yaklaşık 1 hektar) dir.

Boğaçay rekreasyon alanı projesinin uygulanmasından sonraki 10 aylık dönemde 1 hektara yakın kumsal alanı kaybedilmiştir. Kumsal beslemesi gereken çay sedimanı kıyıya ulaşamadığı sürece bu kumsal kaybı devam edecektir.
