AKSOY IŞIK, Rojat (2019), “Mor Kuryakos (Dera Qira) Manastırı'nın Mimari Açından Bir Durum Değerlendirmesi”, *Kadim Akademi SBD*, C. 3, S. 2, s. 40-62.

MOR KURYAKOS (DERA QİRA) MANASTIRI'NIN MİMARİ AÇIDAN BİR DURUM DEĞERLENDİRMESİ

ARCHITECTURAL PURPOSE OF MOR KURYAKOS (DERA QİRA) MONASTERY A CASE EVALUATION

Rojat AKSOY IŞIK *
Tahsin KORKUT **

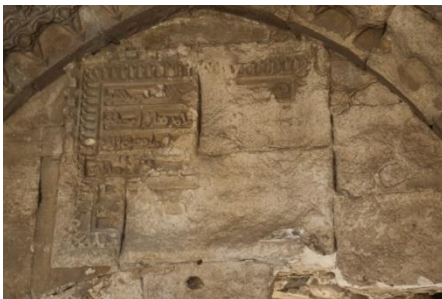
Resim 6 - Üçüncü avluya geçişin üstündeki kitabe

Revaklı bölümden üçüncü avluya geçiş kapısının üstünde sağ üst taraftaki (muhtemelen burada daha fazla kitabe bulunmakta ama dökülmeden ve erimeden dolayı bir kitabe olarak görülmektedir.) kitabede bazı yazılar görülmekte ama bozulmadan dolayı tam olarak okunamamaktadır.

Resim 6'da da görüldüğü gibi taşlar eridiğinden dolayı kitabe tam olarak okunamamıştır.

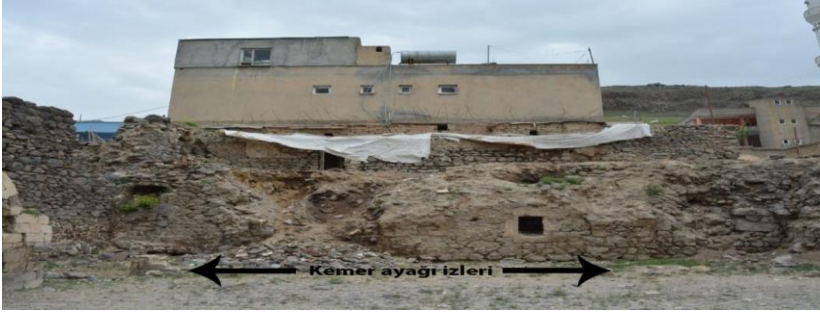
Resim 8 - Kemer ayağı izleri

Yapıya giriş, yapının güney cephesinde bulunan süslemeli portal ile sağlanmaktadır. Birinci avlu, giriş portalinin açıldığı ve bu portalin sağ ve solunda iki mekânında olduğu bölümdür. Bu avlunun sağında (doğu cephesi) ikinci avluya açılan kısımlar, solunda (batı cephesi) ahır olarak kullanıldığı düşünülen fil ayaklı örtü sistemi çapraz olan bölüm bulunmaktadır. Mevcut yapıda birinci avlunun sağında (doğu cephesi) bulunan ikinci avlunun üç tarafında revaklar bulunmaktadır. Yapının güney, doğu ve batı cephesinde bulunan bu revaklarda bozulmalar görülse de ayakta dırlar. Kuzey cephesinde iki ayağın izlerine rastlanılmaktadır (Bkz. Resim 8).

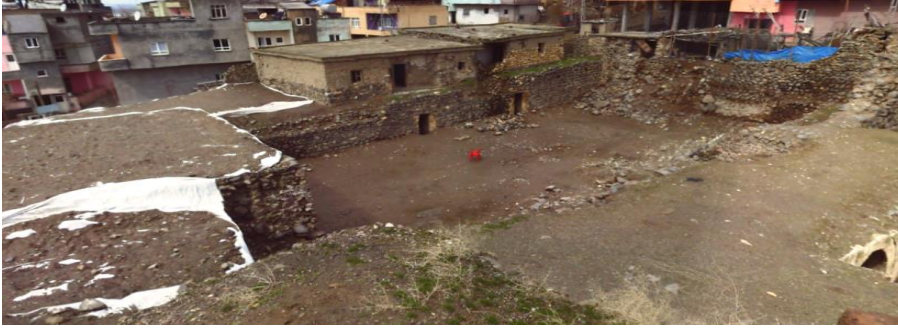
Resim 9 - Avlu 1

Birinci avlu olarak adlandırılan ve giriş Portalinin açıldığı avludur. Sağ tarafında ahır, sol tarafında ikinci avluya geçiş, portalin ve sağındaki kemerli alanın ve yıkıntıların çevrelediği bölümdür. Mevcut yapıda döşemesi toprak olarak görülmektedir (Bkz. Resim 9).

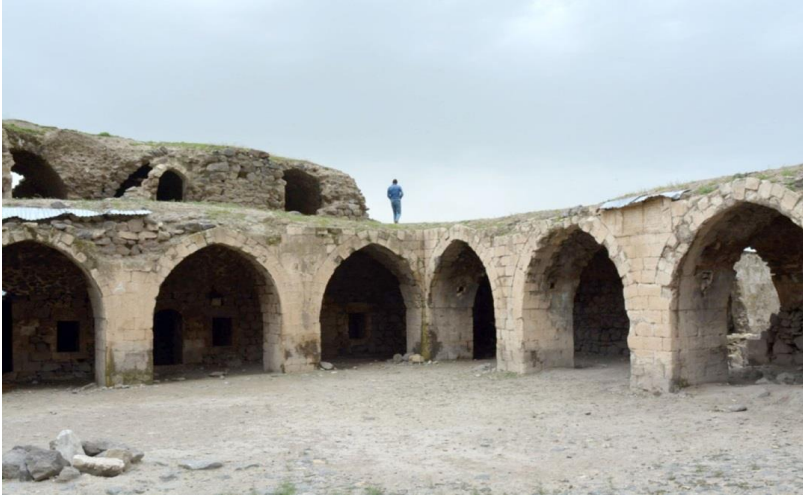
Resim 11 - Güney-Batı Revaklı Bölüm görünümü

Kemerlerde yer yer yıkılmalar, çürümeler, bitkilenmeler, yosunlaşmalar, tuzlanmalar vardır. Tonozların üstü topraktır (Bkz. Resim 11).

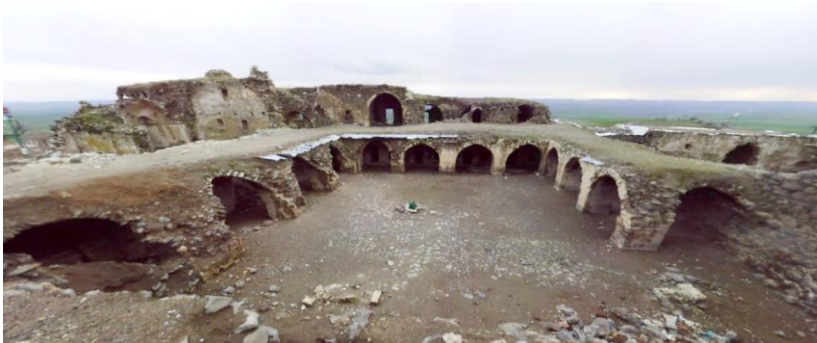
Resim 12 - Avlu 2 görünümü

Revaklı bölümün olduğu avludur. Üç cephesinde revakların olduğu diğer cephede girilemeyen toprakla dolmuş alanın olduğu avludur. Ayrıca bu avluda bir tane su kuyusu da bulunmaktadır. Kilisenin ve odaların açıldığı avludur. Mevcut yapıda döşemesi toprak olarak görülmektedir (Bkz. Resim 12).

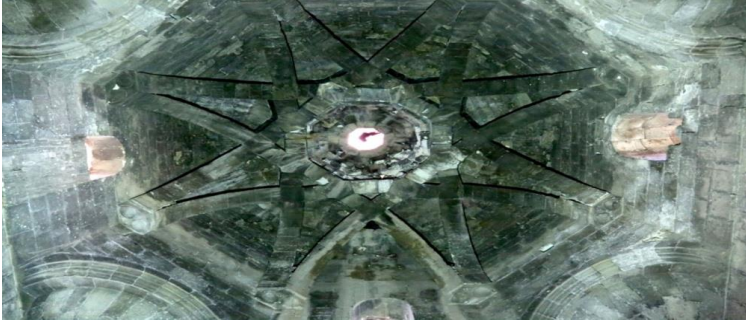
Resim 13 - Kilisenin tavanı sekizgen kubbe

Yapının en muazzam bölümüdür. Yüksekliği yaklaşık olarak 11 metredir. Örtü sistemi sekizgen kubbeden oluşmuş geçiş alanları tromplarla kapatılmıştır. Kapının sağ tarafında bir kitabe de bulunmaktadır. Yapıda genellikle kesme taş kullanılmış kubbenin fener kısmının dış tarafında moloz kullanılmıştır. Kare formlu bir mekândan oluşmaktadır. Kuzey, güney ve doğu cephesindeki duvarlarda üç, kapının açıldığı batı cephesindeki duvarda ise iki niş bulunmaktadır. Doğu cephesindeki duvarda bulunan iki nişin üstünde istiridye modeli vardır bu nişlerin içi boyanmış sağ ve solunda süslemeli başlıklar ve sütunlar mevcuttur. Buraya açılan dört pencere bulunmakta günümüzde bir penceresi taşla doldurulmuştur. Taşlarda kırılmalar, dökülmeler, kararmalar, tuzlanmalar, çatlaklar vb. bozulmalar mevcuttur (Bkz. Resim 13).

Gerek giriş portali olsun gerekse de kilisenin kubbesi olsun ciddi anlamda bozulmayla karşı karşıya ve tamamıyla yok olabilme aşamasındadırlar. Bu doğrultuda çalışmalara devam edilmelidir. Fotoğraflardan da anlaşıldığı gibi yapının genelinde hayvan gübresi, çöplük ve toprak bulunduğundan bazı mekânlara girilememektedir.

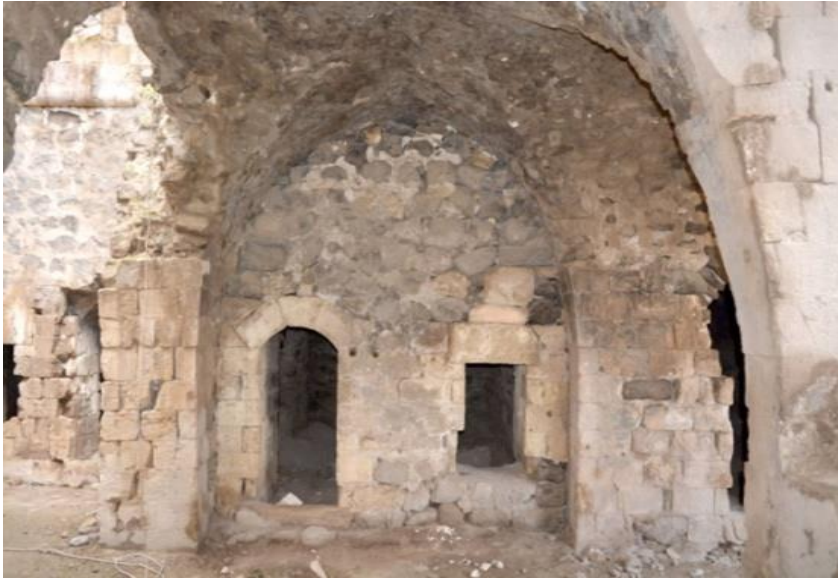
Resim 14- Odanın dışından görüntü

Yapının güney cephesinde ikinci avlunun revaklı bölümüne açılan giriş kapılarının yanında penceresi bulunan odalardır. Bu mekânlar, mazgal tipli pencereler, duvarlarında nişleri olan benzer yapılardır. Üst örtü sistemi beşik tonozdur. Hem tonozunda hem de duvarlarında moloz taş kullanılmıştır. Duvarlardaki sıvalarda dökülmeler çok miktardadır. Duvarlarda kararmalar, dökülmeler, yıkılmalar mevcuttur. Döşemeleri topraktır (Bkz. Resim 14).

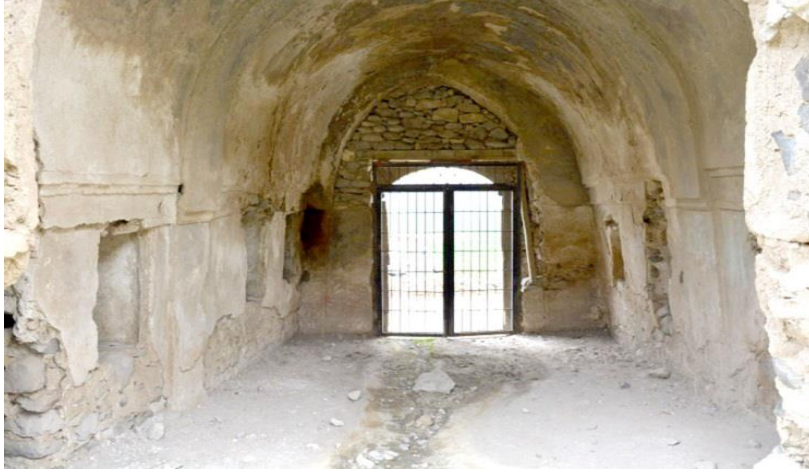
Resim 15 - Giriş portalı geçiş içinden görüntüsü

Yapının güney cephesinde giriş portalinin açıldığı alandır. Güney duvarında giriş portalı, kuzeyde birinci avluya, doğu ve batısında odaların olduğu geçiş alanıdır. Üst örtü sistemi beşik tonozdur. Alanın eni boyunca odayı ikiye bölen kemer silmesi vardır. Duvarlarında moloz taş kullanılmış üstü sıvanmıştır. Tonozda da sıva görülmektedir. Duvarlarında kararmalar, sararmalar, yıkılmalar, çatlamlar mevcuttur. Tonozda sararmalar, sıva dökülmeleri, çatlaklar bulunmaktadır (Bkz. Resim 15).

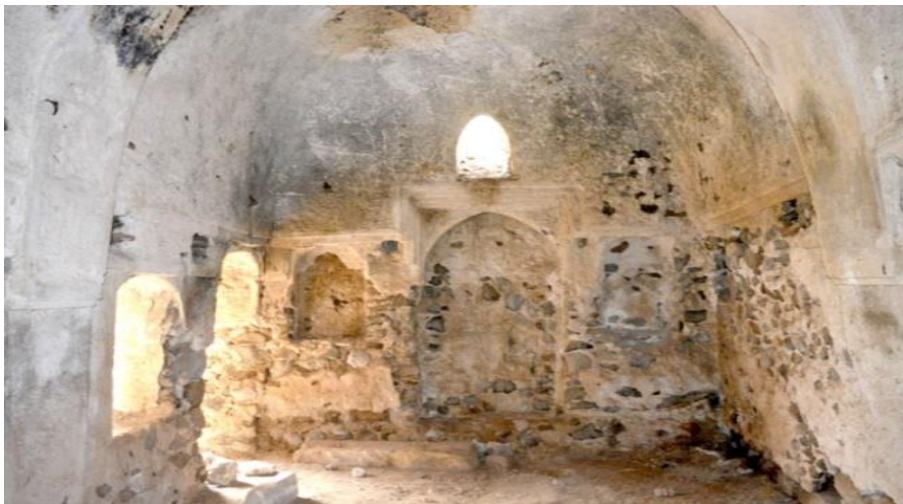
Resim 16 – Odanın içinden görüntü

Yapının güney cephesinde giriş portalinin açıldığı alana açılmaktadırlar. Odalara giriş kapısının duvarında giriş antresine açılan iki niş ve bir pencere bulunmaktadır. Sağ taraftaki odanın sağ duvarında bir niş, dış cepheye açılan duvarda döşeme kotundan başlayan ocağı anımsatan üstünde pencere olan uzun bir niş, kapının karşısındaki duvarda ise bir niş bulunmaktadır. Ayrıca odanın eni boyunca odayı ikiye bölen kemer silmesi vardır. Örtü sistemi beşik tonozdur. Duvarlar moloz taş üzerine sıvalıdır. Tonozda sıva görülmektedir. Duvarlarında kararmalar, rutubet ve nemden dolayı sararmalar, yıkılmalar, çatlamlar mevcuttur. Tonozda da sararmalar, sıva dökülmeleri, çatlaklar bulunmaktadır (Bkz. Resim 16).

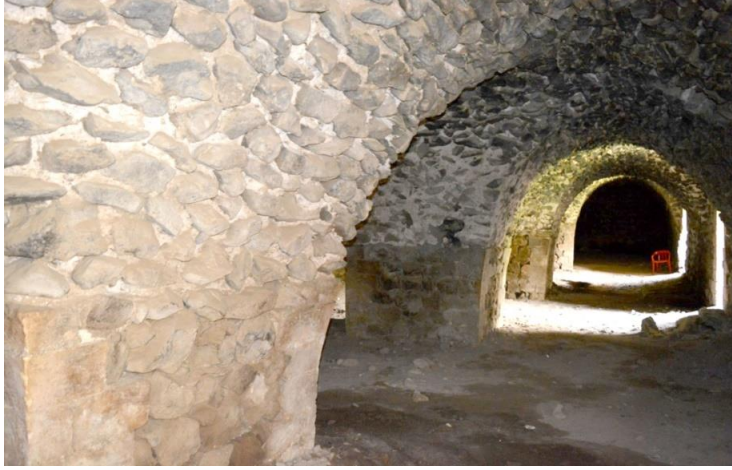
Resim 17 - Ahırdan görüntü

Birinci avluya açılan bu alana üç kapıdan girilmektedir. İçinde toplamda beş büyük ayak (fil ayağı) bulunan örtü sisteminin çapraz tonoz olduğu bir yapıdır. Bu ayakların destek olduğu 12 çapraz tonozu vardır. Kapıların etraflarında ve ayakların destek bölümünde kesme, diğer alanlarda da moloz taşlar kullanılmıştır. Bunların arasında özgün harç kullanılmıştır (Bkz. Resim 17).

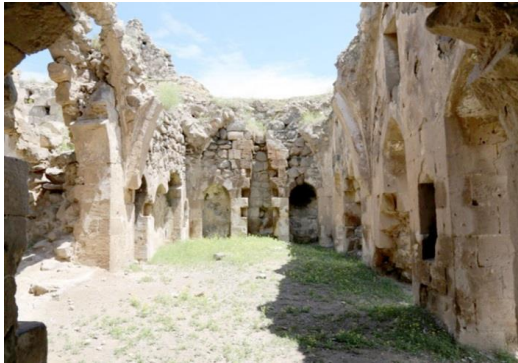
Resim 18 - Büyük odadan görüntü

Yapının mevcut halinde kiliseden sonra gelen en özel odasıdır. Birçok nişi bulunmaktadır. Çan kulesine çıkılan basamaklar bu odadan görülmekte, ayrıca kiliseye açılan kapının bulunduğu antreyi bu odada bulunan pencereden de görebilmekteyiz. Odanın eninde odayı ortadan ayıran kemer izleri de vardır. Odanın güneyde bulunan duvarında dört tane pencere (bu pencerelerin üstünde daha küçük boyutta pencereler de bulunmakta) doğu cephesinde diğer birime giden bir kapı, niş, doğu cephesinde üç niş (ortadaki niş yerden yukarı doğru devam etmekte ocak görünümündedir) kuzey cephesinde küçük ve büyük birer niş ve kilisenin girişini gören açıklık bulunmaktadır. Odanın üstü tamamıyla yıkılmıştır. Duvarlarda pencere ve nişlerde kesme taş, diğer taraflarda moloz taş kullanılmıştır. Sıvalar çoğunlukla dökülmüş olsa da sıvalı bölümleri hala bulunmaktadır. Döşeme toprak görülmektedir. Taşlarda ciddi anlamda dökülme, bozulma, yosunlaşma, tuzlanma, duvarlarda sararmalar, kırılmalar, dökülmeler mevcuttur (Bkz. Resim 18).

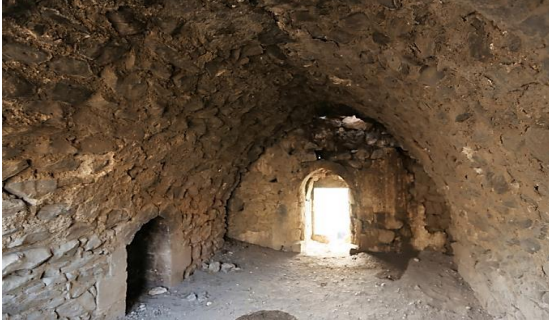
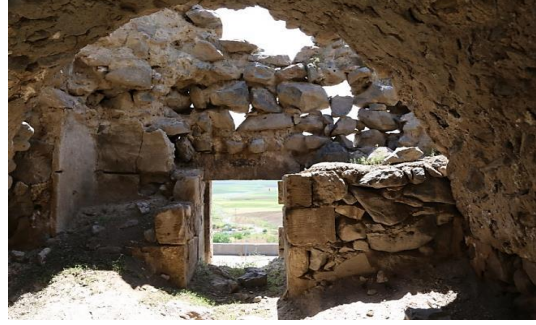
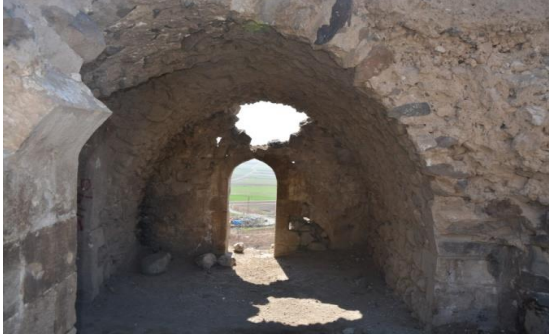
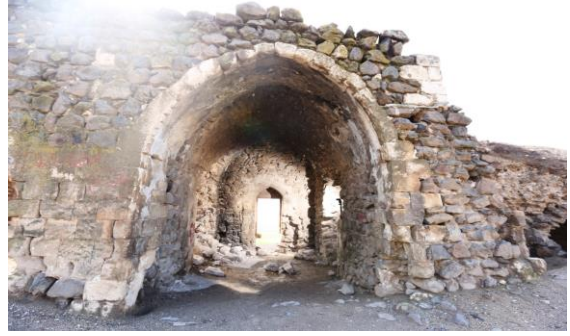
Resim 19 – Güney Cephesi Odalarının dışından Görüntü

Bu odalarda da yıkılmalar çok fazla olmuştur. Genelde güney cephesine açılan bir pencereleri bulunmakta içlerinde nişleri bulunmaktadır. Üst örtü sistemleri beşik tonoz görülmektedir. Duvarlarda kesme ve moloz tonozda moloz taş kullanılmıştır. Kısmen sıvaya rastlanmıştır. Tonozların üstü topraktır. Tonozlarda yer yer kırılmalar taşlarda düşmeler mevcuttur. Duvarda ve tonozda kararmalar, sararmalar, çürümeler, tuzlanmalar vb. bozulmalar görülmüştür (Bkz. Resim 19).

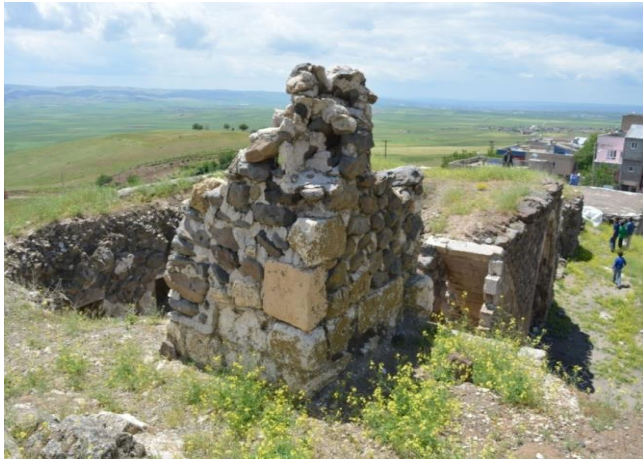
Resim 20 – Çan Kulesinden Görünüm

Çan kulesinin kalan duvarları, kilise diye adlandırılan bölümün üstündedir. Şu anda sadece iki duvarı mevcuttur. Bu duvarlarda yıkık durumdadır. Duvarlarda kesme, moloz taş ve özgün harç bulunmaktadır (Bkz. Resim 20).

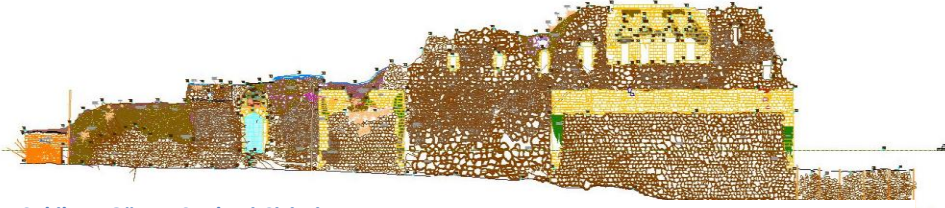
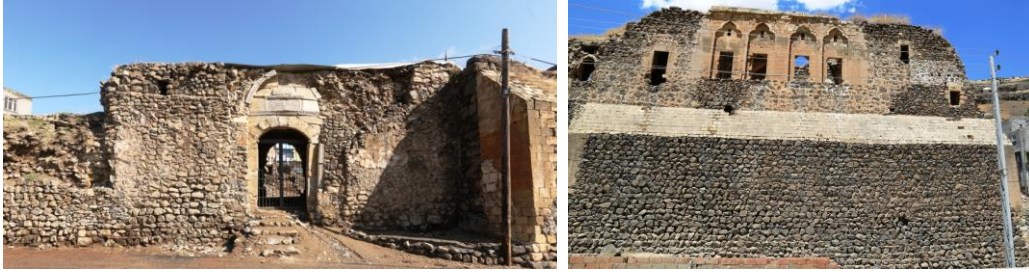
Günümüzde yapının en nitelikli cephesidir. Giriş portalinin bulunduğu ve eklenti yapıların en az olduğu cephe. Sağında müze tarafından istiflenen taşlar bulunmaktadır. Cephenin en yüksek duvarında büyük Odanın pencereleri bulunmakta bunların üstü sivri dilim kemerlidir. Kapı ve Pencerelerde kesme taşlar, diğer bölümlerde moloz ve kesme taşlar kullanılmıştır. Duvarda derz boşalmaları, malzeme kaybı, taş düşmeleri, bitkilenme, taşlarda bozulmalar, çürümeler, tuzlanmalar, kararmalar mevcuttur. Cephenin sol tarafında kerpiçten yapılmış muhdes bir yapı bulunmaktadır. (Bkz. Şekil 5, Resim 21).

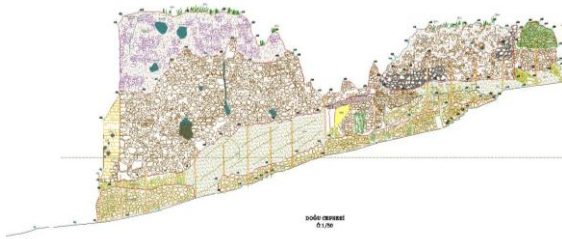
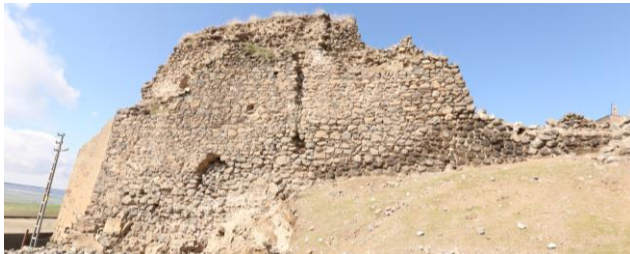
Cephede muhdesler ve yıkıntılar yoğunluktadır. Cephesinin genelinde moloz taşlar kullanılmıştır. Duvarda derz boşalmaları, malzeme kaybı, taş düşmeleri, bitkilenmeler, taşlarda bozulmalar, çürümeler, tuzlanmalar, kararmalar mevcuttur (Bkz. Şekil 6, Resim 22).

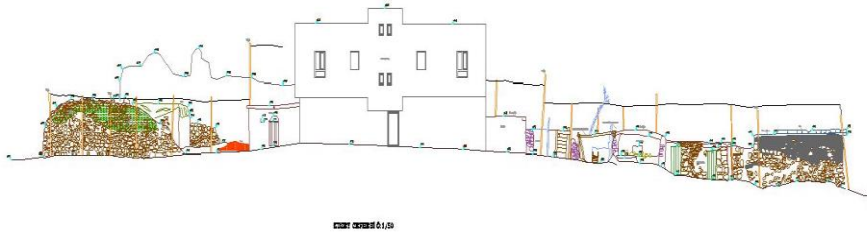
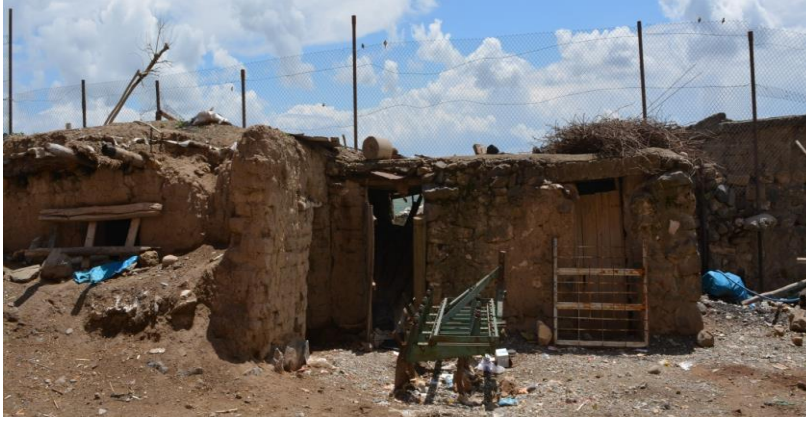
Bu cephenin sağ ve sol duvarları haricinde diğer alanlarının hepsinde tavuk kümesleri mevcuttur. Bundan dolayı yıkıntıların nasıl ve ne durumda olduğu görülmemektedir. Olan duvarlarında moloz taşlar kullanılmıştır. Duvarda derz boşalmaları, malzeme kaybı, taş düşmeleri, bitkilenmeler, taşlarda bozulmalar, çürümeler, tuzlanmalar, kararmalar mevcuttur (Bkz. Şekil 7, Resim 23).

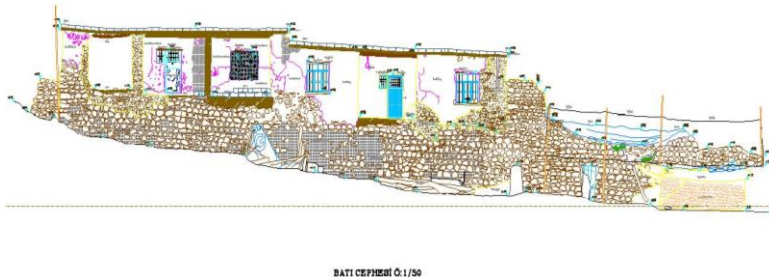
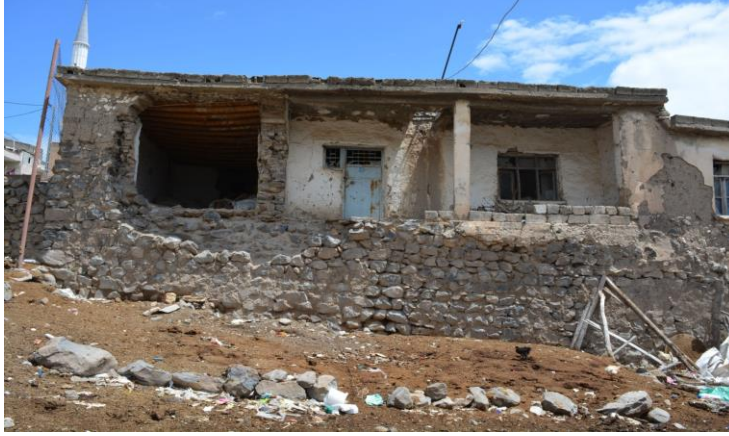
Bu cephenin alt tarafında ahır bulunmakta bundan dolayı yıkıntıların nasıl ve ne durumda olduğu görülmemektedir. Duvarların alt tarafında moloz taşlar görülmekte üst kısımda eklenti (muhdes) yapılar bulunmaktadır. Bu yapılarda taşlarda ve sıvada dökülmeler mevcuttur (Bkz. Şekil 8, Resim 24).
