KENT AKADEMİSİ
Title of Article	An Assessment on Aghtamar Church's Renovation Work Since 2005		
Corresponding Author	Dr. Şahabettin ÖZTÜRK Van Yüzüncü Yıl University, Faculty of Architecture and Design, Department of Architecture, Tuşba/Van sahozturk13@gmail.com		
Submission Date Admission Date	01/07/2019 / 10/12/2019		
Author / Authors	Dr. Şahabettin ÖZTÜRK	ORCID: 1000-001-6979-3342	
How to Cite	ÖZTÜRK, Ş., (2019). An Assessment on Aghtamar Church's Renovation Work Since 2005 , Kent Akademisi, Volume, 12 (40), Issue 4, Pages 860-874.

Akdamar Kilisesi 2005 ve Sonrası Onarım Çalışmaları Hakkında Bir Değerlendirme

Dr. Şahabettin ÖZTÜRK¹

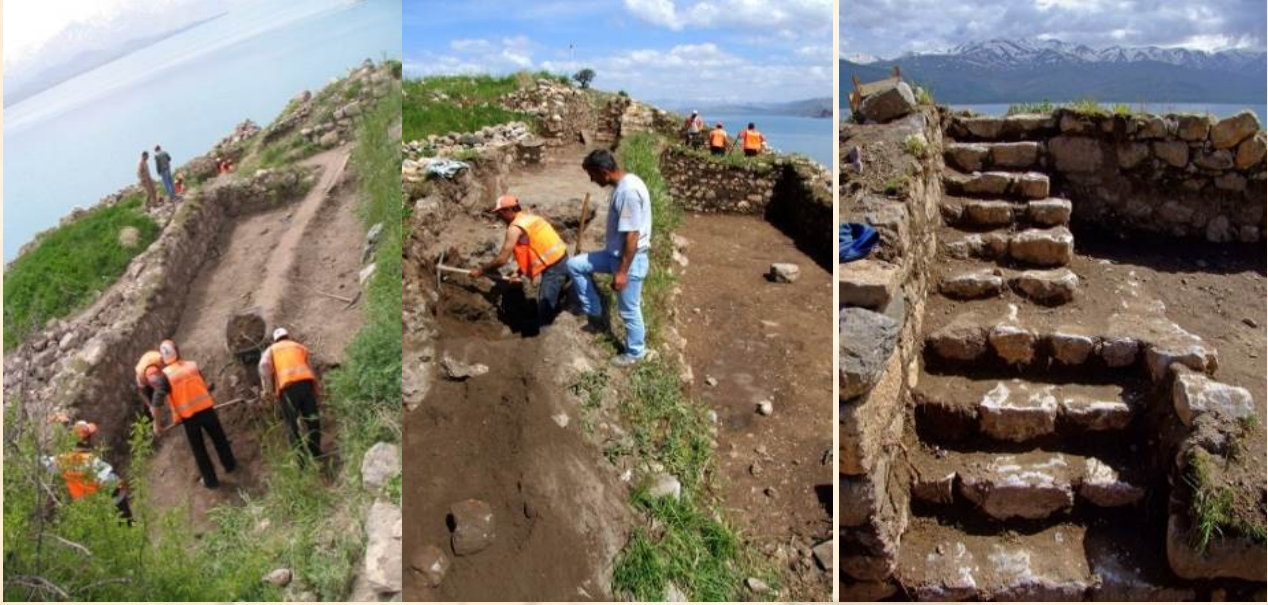
Fotoğraf 7-9. Müştemilat Kazı Çalışmaları Görünüşleri (Ş. Öztürk)

Kazı çalışmaları toplam 3.435 m²'lik bir alandan yapıldı. Yapılan kazı çalışmaları sonucunda; Kilise ana yapısının güneyinde, daha geç dönemlerde inşa edilmiş dikdörtgen planlı merkezi bir avlu etrafında sıralanmış mekânlar ortaya çıktı (Fotoğraf-7-12; Çizim-2). Kilisenin güneyindeki avlunun batı bölümünde kalan ve güney-kuzey istikametinde manastıra ait iki katlı 13 hücre odası, avlunun güneyindeki servis bölümüne ait 11 mekan, avlunun doğusunda bulunan sarnıç ve altı mekandan oluşan Ruhban Okulu'nun kazıları tamamlanarak temizlik ve düzenleme çalışmaları yapıldı (Öztürk, 2015: 160-170).

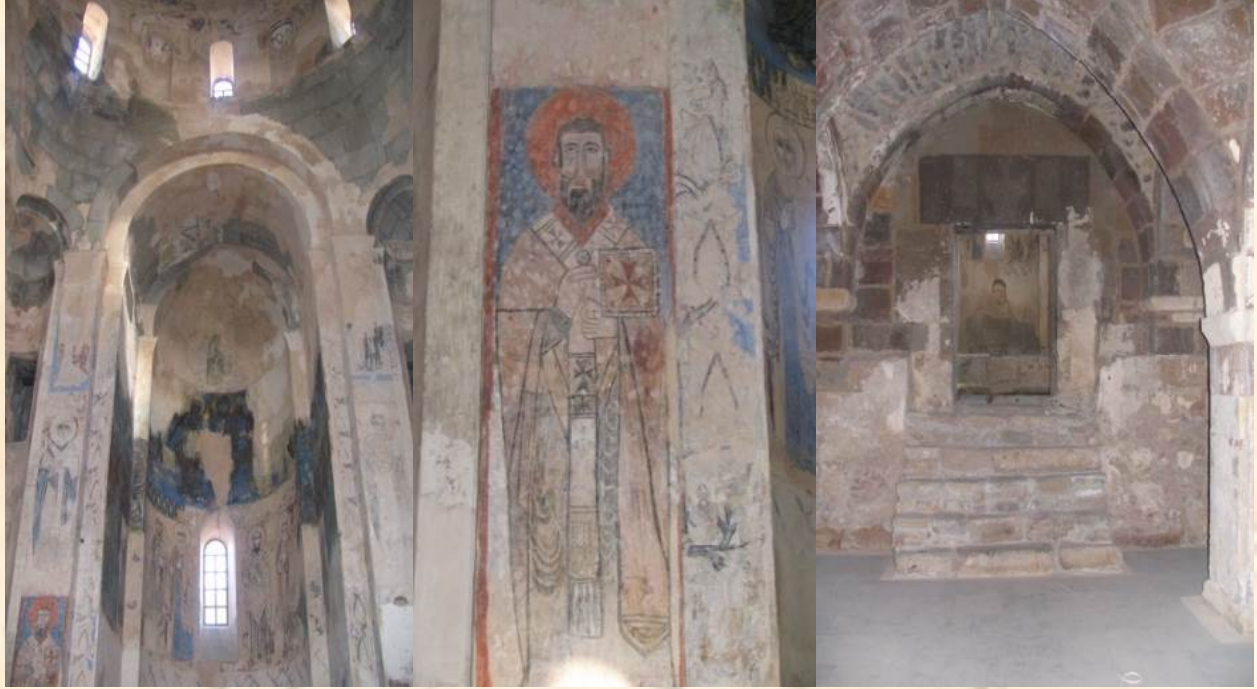
Fotoğraf 19-21. Akdamar Kilisesi İç Mekân Süsleme Onarım Görünüşleri (Ş. Öztürk)

İç duvar yüzeyindeki renkli freskler adadaki nem oluşumu ve yarasaların olumsuz etkisi ile zarar görmüştür. Fresklerin onarımı fiziksel ve kimyasal olarak onarım ve koruma müdahaleleri yapıldı. Kilisenin doğu duvarında apsis bölümünde zamanla üzeri bilinçli olarak mavi boya ile kapatılan altı aziz figürü, yeniden ortaya çıkartıldı. Fresklerin orijinal dokusu içinde dökülen kısımlara onarımında İtalya'dan getirtilen özel boyalar ile rötuş yapıldı.

Kilise ve Çan Kulesi yer kaplaması dışındaki tüm bölümlerde özgün döşeme ile Van'a özgün bazalt taş arasında beş santim derz boşluğu bırakılarak yeni taşlar yerleştirildi. Kilisenin iç mekânındaki uygulamaları yapılabilmesi amacıyla kurulan ahşap iskelenin duvar yüzeyindeki renkli fresklere ve yer döşemesindeki özgün bazalt kaplamalara zarar vermemek amacıyla tampon alanları oluşturuldu ve ahşap dikmeler altlık olmak amacıyla kum torbaları yerleştirildi.
