Endüstri Mirası Onarım Önerisi: Isparta/Yalvaç Birlik ve Fil Tuğla- Kiremit Fabrika Bacaları

Araştırma Makalesi

Akdeniz Sanat Dergisi

Industrial Heritage Repair Proposal: Isparta / Yalvaç Birlik And Fil Brick- Roof Tile Factory Chimneys

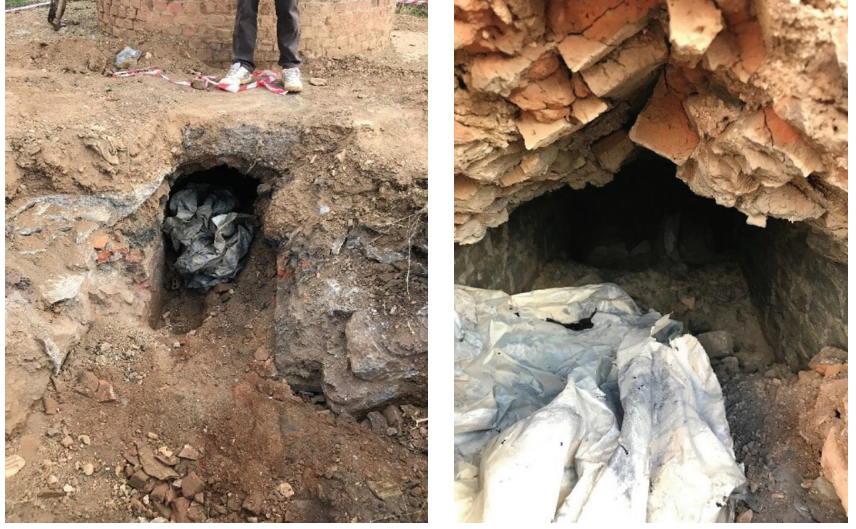
Şekil 8. Fil Fabrikası bacasında kazı sonucunda tespit edilen galeri

Fil ve birlik fabrikaları baca yapılarının kesit özellikleri birbirine benzemektedir. Yükseklikleri farklı olan bacaların zeminden yukarı doğru gidildikçe kesitleri daralmaktadır (Şekil 9, 10). Bu daralma yapıların cidarlarında da tespit edilmiştir. Yapılan araştırma kazıları sonucunda, baca yapılarının kesit özellikleri incelendiğinde, benzer yapı malzemeleri ile inşa edildiği ve yapıların temellerinin toprak altında olduğu, fakat temelinin hangi kotta kadar indiği tespit edilememiştir. Çalışmalar da Fil fabrika bacası ile pişirme fırınlarının arasında olan tünelin baca ile birleştiği yerden baca yapısının içine ulaşılmıştır. Baca içi zemin kotu yaklaşık yüzeyden 1.00 m aşağıdadır (Şekil 8). Birlik Fabrikası baca iç zeminine ulaşılabilmiştir.

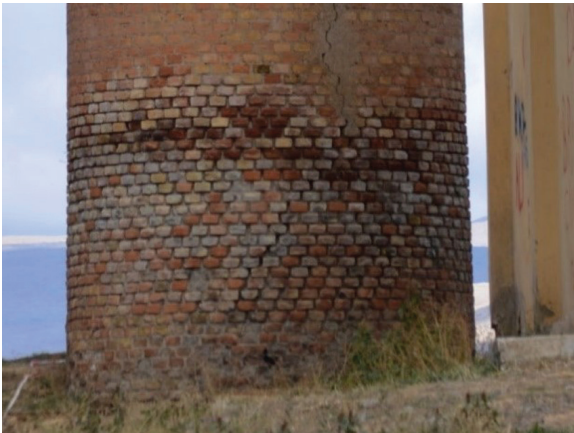
Şekil 9. Birlik Fabrika bacasında zemin kotuna yakın malzemede tespit edilen malzeme bozulmaları

Birlik ve Fil fabrika baca yapılarının yapım sistemi ve yapılarda kullanılan malzeme benzer özelliktedir. Her iki baca yapısı dolu tuğla malzemenin arasına çimento esaslı harç malzemesi kullanılarak inşa edilmiştir. Baca yapılarında malzeme olarak tespit edilen bozulmalar özellikle yapıların zemini ve üst kota yakın bölümlerinde gerçekleşmiştir. Zeminde tespit edilen malzeme bozulmaları, zemin suyu ve kar yağışı ile oluşan nemin malzemeye süreç içerisinde nüfuz etmesi ile gerçekleşmiştir. Süreç içerisinde nem ile malzemelerin bağlayıcı özelliği kaybolmuş olup, bunun sonucu olarak tuğla malzemede yüzey kaybı, çatlaklar ve renk değişimi, çimento esaslı malzemede de harç malzemenin bağlayıcılığının azalması ve derz kaybı olmuştur (Şekil 9).

- Baca yapılarında malzeme kaybına uğrayan derzlerin yapının özgün malzeme ve formunun korunarak onarımının yapılabilmesi için güçlendirilmesi gerektiği görüşüne varılmıştır. Bu nedenle çimento esaslı malzemenin 4-5 cm derinliğine kadar temizlenmesi ve yerine benzer malzeme ile “dolgu uygulaması”nın yapılması önerilmiştir (Şekil 20).
- Baca yapılarında metal merdiven ve Birlik Fabrikası bacasında yapıyı strüktürel destekleme amaçlı kullanılan metal kemerlerde meydana gelen neme bağlı korozyon hasarlarında ise bu tabakanın kimyasal yöntemlerle temizlenmesi ve tekrar oluşmaması için koruyucu özelliğe sahip olan boya malzemesi ile boyanması önerilmiştir.
- Çimento esaslı malzeme kullanılarak inşa edilen üst koruyucunun yenilenmesidir.

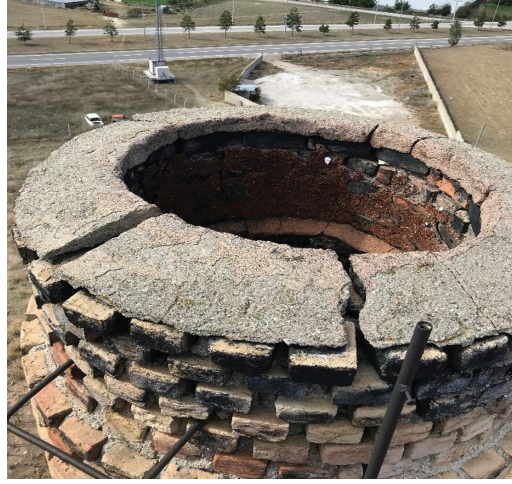
Şekil 10. Fil Fabrikası bacasında tepe noktasında tespit edilen çimento esaslı kaplama

Fil Fabrikası baca yapısının en tepe noktasında, derzleri ve tuğla malzemeyi koruma amaçlı olarak çimento esaslı malzeme ile 5-6 cm kalınlığında bir sıva işlemi uygulandığı tespit edilmiştir (Şekil 10). Birlik bacasında bu malzeme tespit edilememiş, zamanla bozulmaya uğrayarak baca üzerinden düştüğü tahmin edilmektedir. Bu yapının galeri mekânı hakkında herhangi bir gözlem yapılamadığı için süre içerisinde kazı istenmiş ve kazı sonucunda hasar ve mekânsal tespitler (ebat-form) gerçekleştirilmiş, bu verilerin değerlendirmeleri restitüsyon ve restorasyon projeleri hazırlanma aşamalarında kullanılmıştır.

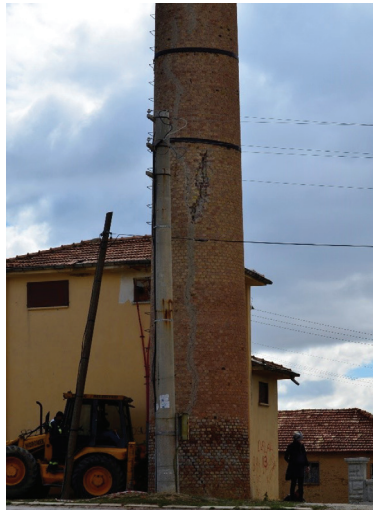
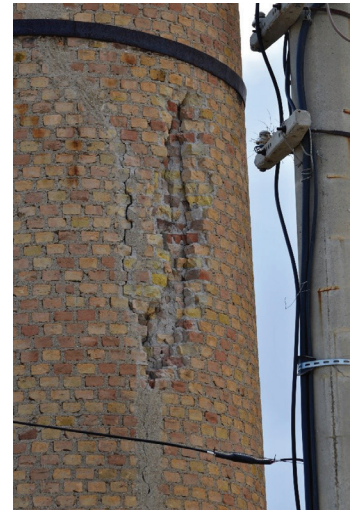
Şekil 11. Birlik Fabrika bacasında yıldırım düşmesi sonucunda meydana gelen bozulma

Birlik Fabrika bacasına yıldırım düşmesi sonucu baca üzerinde çeşitli tahribatlar meydana gelmiş olup, bacada strüktürel çatlaklar saptanmıştır (Şekil 11). Özellikle baca yapısının kuzey cephesinin +7,50 metre kotu ile +9,00 metre kotu arasında yıldırım düşmesi nedeni ile 10 cm ile 50 cm genişliğinde cephe yüzeyinde mevcut olan 1 sıra tuğla malzeme kaybı tespit edilmiştir. Bu cephede tespit edilen malzeme kaybına ek olarak zeminden başlayıp +16,00 metre kotuna kadar çatlak olduğu görülmektedir. Baca yapısında tespit edilen bu bozulmalara daha önce müdahale edilmiş, tespit edilen strüktürel çatlakların üzeri muhdes çimento esaslı sıva harcı ile kapatılmış, çatlakların genişlemesi önlemek için metal malzemeden imal edilmiş kemerle/kuşaklarla baca çevresi sarılmıştır. Kalınlığı 10 cm olan bu metal kemerler +9,50 metre kotu ile +16,60 metre kotu arasında 5 adet kullanılmıştır. Bu metal malzemelerde korozyon tespit edilmiştir (Şekil 11).

Uygulacak Müdahaller		
	A,B,C,D,E,F,G Birlik Bacasında Yıldırım düşmesi sonucunda malzeme kaybı tespit edildiği için malzeme kaybı tespit edilen bölgeye yeni tuğla malzeme ile ek yapılması önerilmiştir.

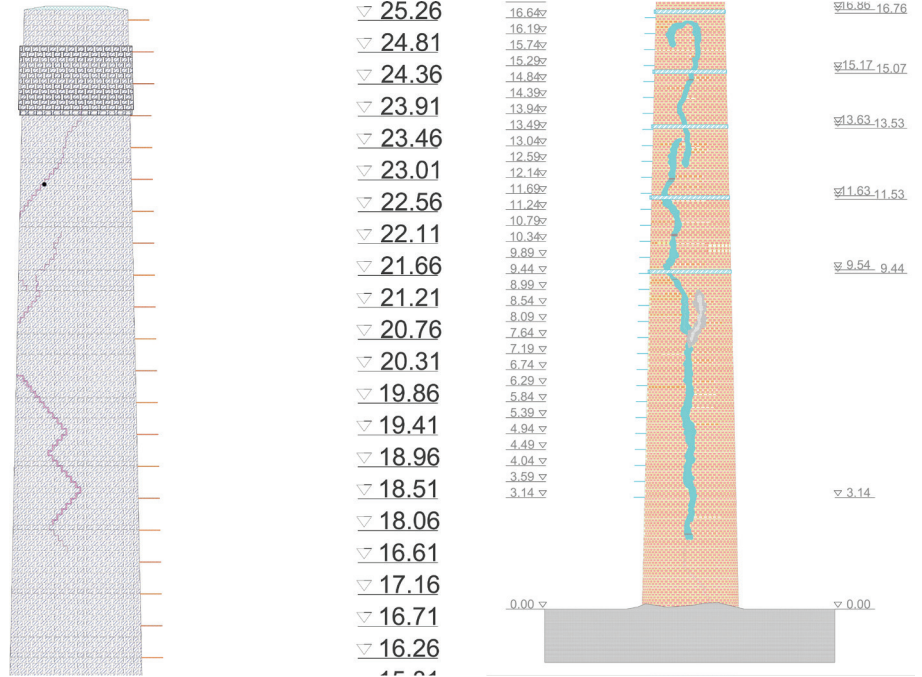
Şekil 15. Baca yapısında meydana gelen strüktürel çatlaklar

Çalışma kapsamında ele alınan Birlik ve Fil fabrika baca yapılarının strüktür sistemine ilişkin problemler alan çalışması sırasında ve sonrasında yapılan değerlendirmeler sonucunda tespit edilmiş, daha sonra onarım önerileri sunulmuştur. Yapılan analizler sonucunda baca yapılarının her ikisinde de ana strüktür probleminin yıldırım düşmesinden kaynaklandığı saptanmış bu nedenle üst ölçekte “sağlamlaştırma” önerilmiştir. Baca yapılarının hasar alan bölgelerinde geniş açıklıklı çatlaklar ve malzeme kayıpları meydana gelmiştir (Şekil 15).

- Baca yapıları üzerinde tespit edilen strüktürel bozulmaların onarımı için hasar alan bölgelerde sağlam olan malzemeye ulaşana kadar çürütme işleminin gerçekleştirilmesi, sonrasında hasar ve çürütme sonucu oluşan boşlukta özgül boyutlarda özel üretim pişmiş toprak malzemenin kullanılması ile onarım önerilmiştir.

- Sağlamaştırma işleminde yapı yüzeylerinde büyük boyutlu ve derin bozulmaların olduğu bölümlerde (özellikle beden duvarlarının zemine yakın bölümleri) çürütme yöntemiyle bozuk kısımlar çıkarılmalı, tuğla yüzeyinde sağlam dokuya ulaşınca kadar devam edilmelidir. Hasarlı malzemeler temizlendikten sonra yüzey su ile yıkanıp tozlardan arındırılarak yerine konacak pişmiş toprak malzeme için uygun zeminin hazırlanması sağlanmalıdır.

- Baca yapılarında meydana gelen ve pişmiş toprak malzemenin derzlerinden ayrıldığı küçük ölçekli çatlak hasarlarında “enjeksiyon yöntemi” kullanılarak hasarın onarılması önerilmiştir. Baca yapılarında meydana gelen bozulmalara karşı yapılar ile ilgili hazırlanmış olan proje ve raporlarda çeşitli ölçeklerde gerekli olan müdahale önerileri getirilmiştir. Bu müdahalelerin dışında, yapıların en çok su ile temas ettiği yapı temellerinin çevresel etmenlerden daha az etkilenmesi ve özgün haliyle ayakta kalma süresinin uzatılabilmesi için zeminde “su izolasyonunu sağlayan bir mantolama önerisi”nde bulunulmuştur (Şekil 6-3).

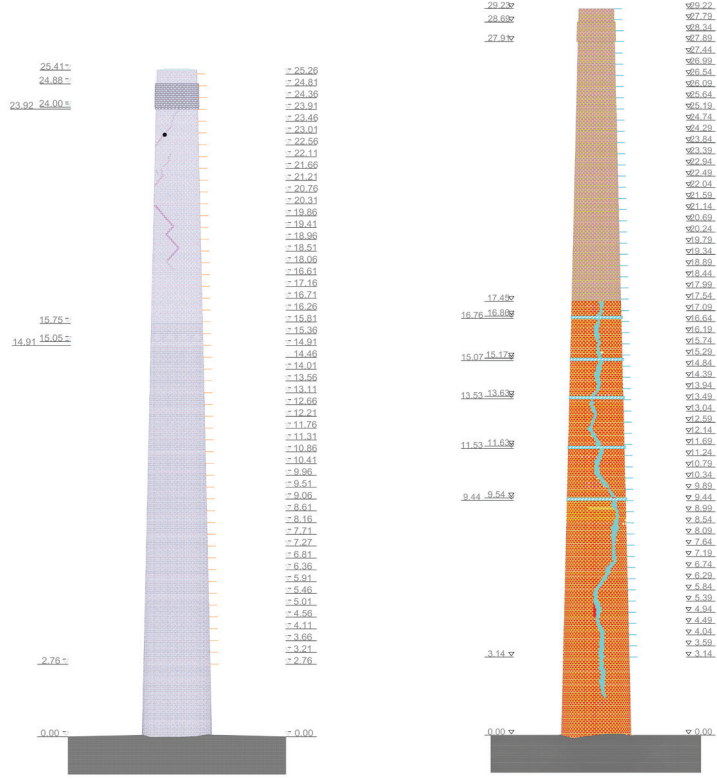
Şekil 17. Baca yapılarının görünüşleri ve malzeme özellikleri

Baca yapılarında kullanılan malzemeler irdelendiğinde toprak-pişmiş toprak, metal ve çimento esaslı malzeme olmak üzere 3 ana başlıktan söz edilebilir. Yapıların beden duvarlarının örülmesinde kullanılan pişmiş toprak malzemenin belli bir kottan sonra üretim yeri farklı olan başka bir malzeme ile inşa edilmiş olması durumunun cepheye yansımından dolayı bu malzeme iki ayrı malzeme kutusu ile işlenmiştir (Şekil 18).
