Tarihi Rombaki Yığma Yapısının Performans Değerlendirmesi

Memduh KARALAR*, Murat ÇAVUŞLI

Performance Evaluation of Historical Rombaki Masonry Building

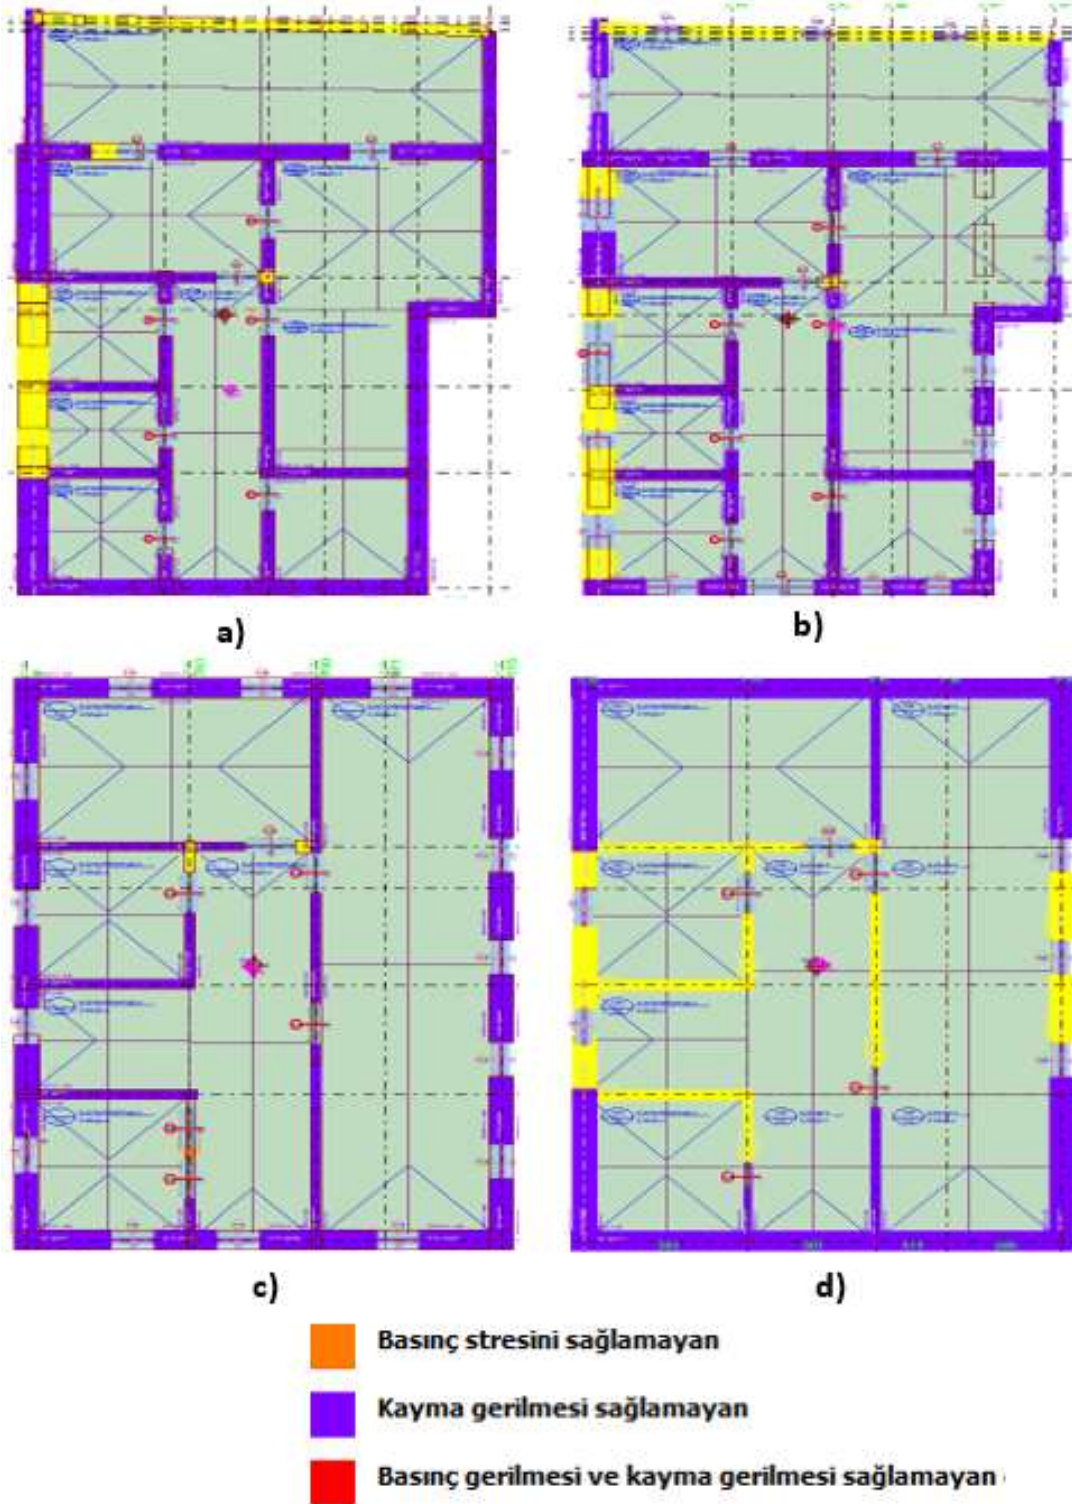
Şekil 7. a) Bodrum kat için b) Zemin kat için c) 1. kat için d) 2. kat için performans sonuçları

Performans sonuçlarına göre tüm katlardaki duvarlarda kayma gerilmesi problemleri saptanmıştır. Bodrum katta 1 metre kalınlıkta duvarlar olmasına rağmen duvarların çoğunda kayma gerilmesi yönünden olumsuz değerler gözlemlenmiştir. Bu kayma gerilmesi problemleri binanın geleceğini olumsuz yönde etkilemektedir. Zemin katta ise çoğu duvarların kayma gerilmesi yönünden yenildiği tespit edilmiştir. Ayrıca 1. kattaki tüm duvarlarda zemin katta olduğu gibi kayma gerilmesi

yönünden olumsuz değerler belirlenmiştir. 2. katta ise diğer katlara kıyasla daha az duvarda kayma gerilmesi yönünden yenilmeler gözlemlenmiştir. Bu sonuçlara göre yapının daha fazla ayakta kalamayacağı anlaşılmıştır. Yani deprem güçlendirmesi yapılmasının binanın geleceği açısından daha sağlıklı olabileceği düşünülmüştür. Tablo 2’de ise binanın devrilme performansı detaylı olarak değerlendirilmiştir. Devrilme performansı değerlendirmesi yapının duvarlarının zamanla devrilip devrilmeyeceğinin saptanması için yapılmıştır. Tablo 2’ye göre bodrum kata toplam 37×10^3 kg deprem kuvveti etki etmektedir. En fazla deprem yükü zemin kata etki etmektedir ve değeri 118.98×10^3 kg’dir. 1. ve 2. kata ise toplamda sırasıyla 110.18×10^3 kg ve 103.72×10^3 kg’lık deprem kuvvetleri etki etmektedir. Toplamda binaya 381.32×10^3 kg’lık deprem kuvveti etki etmektedir. Katlara etkileyen deprem kuvvetlerinin yere olan yüksekliğiyle elde edilen toplam deprem momenti 3219.81×10^3 kgm’dir. Bodrum katta toplam ölü yük 411.98×10^3 kg’dir. En fazla ölü yük zemin katta mevcuttur ve değeri ise 523.81×10^3 kg’dir. Devrilme emniyet hesabı aşağıdaki Formül 1’e göre hesaplanmıştır. Kontroller ise Formül 2, 3, 4, 5’e (2018 Türk Deprem Yönetmeliği 15. Bölüme) göre gerçekleştirilmiştir.

Binanın mevcut durumu için performans analizi gerçekleştirildikten sonra güçlendirme yapılması gereken yerler tespit edilmiştir. Bu tespit sonucunda binanın dış duvarlarının çoğunun mantolama yapılması gerektiğine karar verilmiştir. Bu mantolama işlemi sürekli donatı, ankraj çubuğu, çelik hasır ve beton malzemeleri ile gerçekleştirilmiştir. Mantolama işlemi sırasında tarihi yapının dokusuna zarar verilmemesine dikkat edilmiştir. Kalın mantolama yerine yapıya en az hasar verecek manto kalınlığı seçilmiştir. Rombaki yığma yapısına yapılan manto örneği Şekil 8’de detaylı olarak gösterilmiştir. Yapıya yerleştirilen ankraj çubuklarının olabildiğince küçük ve az sayıda olmasına dikkat edilmiştir. Mantolama işlemi ilk olarak binanın dış duvarlarından başlanmıştır. Kalın duvarlara mantolama yapılırken pencere ve hatılara dikkat edilmiştir. Her bir pencerenin mantolama sırasında hasar görmemesi ve pencerenin kapanmaması bu çalışma için öncelik olmuştur. Şekil 9’da ise binanın mantolanmış 3 boyutlu görünümü sunulmuştur. Binanın 2. katı, çatı eğimine uygun olarak mantolanmıştır. Her bir mantolama işlemi bu eğim kuralına uyularak gerçekleştirilmiştir.

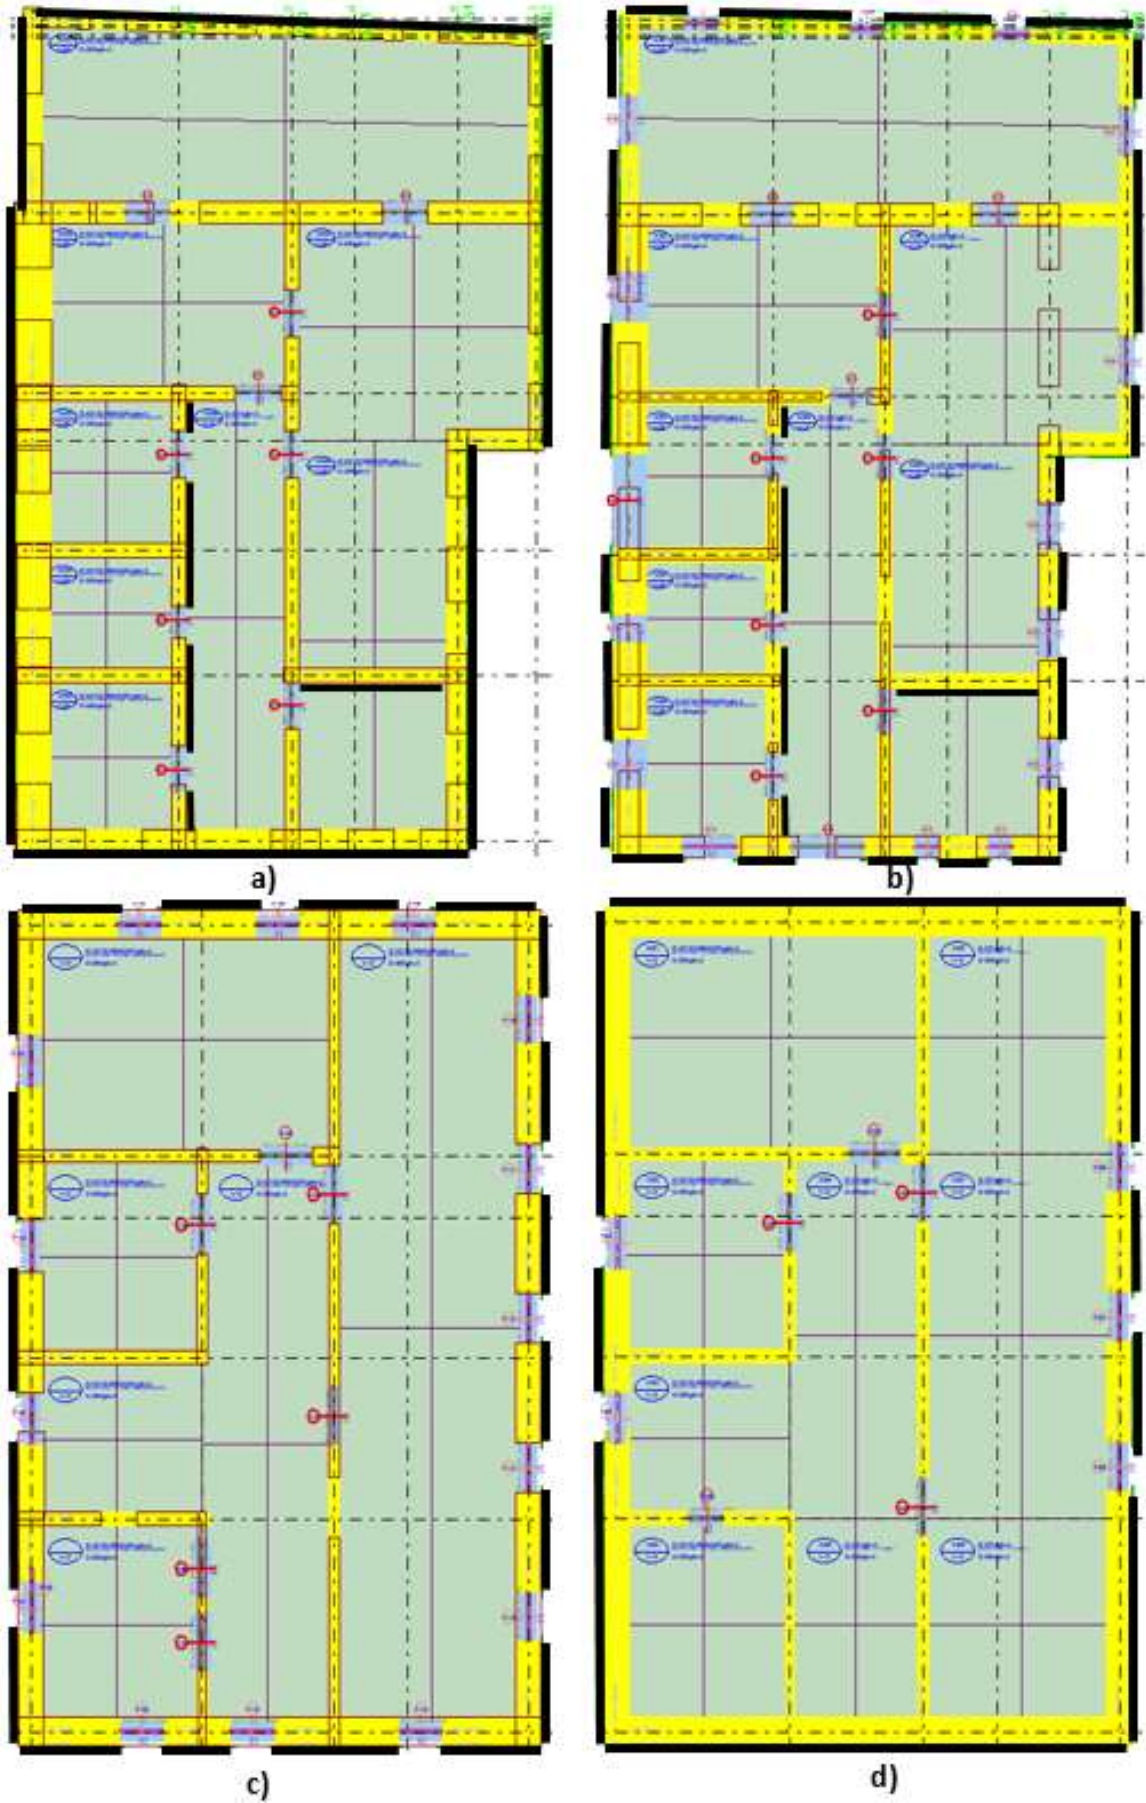
Şekil 10. Konağın performans analizine göre mantolama durumu

Binanın duvarlarının mantolanmış hali ise Şekil 10'da detaylı olarak sunulmuştur. Siyah gösterilen çizgiler mantolamanın yapıldığı yerleri temsil etmektedir. Her bir manto için ayrı bir siyah çizgi çizilmiştir ve her bir kat için ayrı ayrı gösterilmiştir. Pencerelerin mantolama sırasında nasıl korunduğu Şekil 10'da görülmektedir. İlk olarak analizler binanın dış duvarlarının mantolanmış haliyle yapılmıştır. Sadece dış taşıyıcı duvarların mantolanmasından dolayı analiz sonucunda iç duvarların bir kısmının yakın gelecekte yenilmeye uğrayacağı gözlemlenmiştir. Daha sonra yenilme yaşanan iç duvarların bir kısmına da mantolama yapılarak binanın tamamının gelecekte emniyetle ayakta kalması sağlanmıştır. Bu çalışmada mantolamanın tarihi yapıların emniyetine katkısına ek olarak tarihi dokusunu bozmak gibi bir dezavantajının olması da göz önünde bulundurulmuştur. Bu sebeple bu çalışmada tarihi dokunun korunması ilk öncelik olmuştur. Mantolama sonrası binanın performansı Tablo 5'de sunulmuştur. Tablo 5'e göre bodrum katında toplam 16 duvara manto yapılmıştır. Bu sayı zemin katında 36'ya çıkmıştır. 1. ve 2. katlarda ise mantolanmış duvar sayısı sırasıyla 23 ve 12'dir. Binaya mantolama yapılırken beton cinsi olarak C25 betonu kullanılmıştır. Tablo 5 incelendiğinde mevcut duvarların birim hacim ağırlıklarının 1500 kg/m^3 olduğu görülmektedir. Ayrıca duvar çatlama emniyet gerilmesi 0.25 MPa olduğu tespit edilmiştir. Duvarların elastisite modüllerinin ise 800 MPa olduğu saptanmıştır. Tablo 6'da ise devrilme momenti kontrolü yapılmıştır. Tabloya göre katlara depremden dolayı etkiyen kuvvet bodrum katı için $39.27 \times 10^3 \text{ kg}$ 'dır. Zemin kat için ise bu değer $126.13 \times 10^3 \text{ kg}$ 'dır. Ayrıca katlara depremden dolayı etkiyen kuvvet 1. ve 2. kat için sırasıyla $117.57 \times 10^3 \text{ kg}$ ve $108.65 \times 10^3 \text{ kg}$ 'dır. Bu değerlerden de görüldüğü gibi en fazla deprem kuvveti zemin katta gelmiştir. Devrilme emniyet hesabı aşağıdaki Formül 6'ya göre hesaplanmıştır. Kontroller ise Formül 7, 8, 9 ve 10'a (2018 Türk Deprem Yönetmeliği 15. Bölüm) göre yapılmıştır.

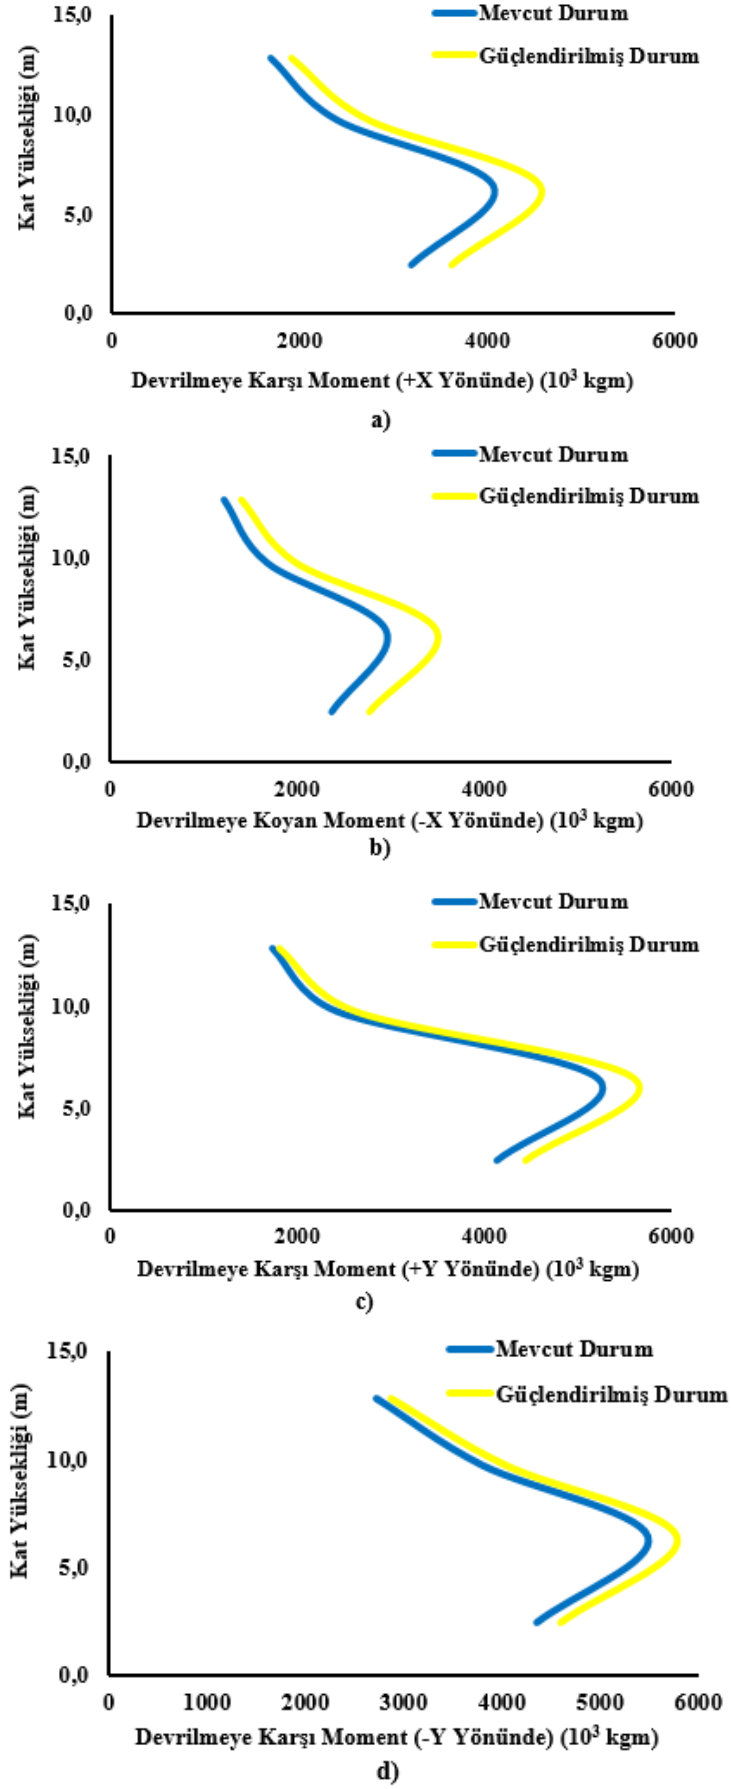
Şekil 11. Devrilmeye karşı koyan moment-kat yüksekliği grafikleri a) +X yönünde b) -X yönünde c) +Y yönünde d) -Y yönünde

Bu denklemlere göre binada mantolandıktan sonra devrilmeye karşı oluşan moment her kat için ayrı ayrı hesaplanmıştır. Bu değer bodrum katı için $+X$ yönünde $3614.82 \times 10^3 \text{ kgm}$ 'dir. Ayrıca devrilmeye karşı oluşan moment zemin kat için $4557.33 \times 10^3 \text{ kgm}$ 'dir. 1. ve 2. kat için $+X$ yönünde sırasıyla $2722.44 \times 10^3 \text{ kgm}$ ve $1906.17 \times 10^3 \text{ kgm}$ 'dir. Tam tersi yönde yani $-X$ yönünde bodrum katta devrilmeye karşı oluşan moment $2769.84 \times 10^3 \text{ kgm}$ 'dir. Aynı yönde bu değer zemin kat için $3485.33 \times 10^3 \text{ kgm}$ 'dir. 1. ve 2. kat için ise sırasıyla $1988.06 \times 10^3 \text{ kgm}$ ve $1401.14 \times 10^3 \text{ kgm}$ 'dir. Bu değerlere göre $+X$ ve $-X$ yönlerinde devrilmeye karşı koyan en büyük moment zemin katta meydana gelmiştir. Ayrıca $+Y$ yönünde bu moment değeri bodrum kat için $4448 \times 10^3 \text{ kgm}$ 'dir. Zemin kat için ise $5613.38 \times 10^3 \text{ kgm}$ 'dir (Tablo 6). Bu moment değeri 1. ve 2. katlar için ise sırasıyla $2636.77 \times 10^3 \text{ kgm}$ ve $1818.85 \times 10^3 \text{ kgm}$ 'dir. Tam tersi yönde yani $-Y$ yönünde ise bodrum katta $4600 \times 10^3 \text{ kgm}$ devrilmeye karşı moment meydana gelmiştir. Ayrıca zemin katta ise $5784.25 \times 10^3 \text{ kgm}^3$ moment oluşmuştur. Son olarak 1. ve 2. katta $4038.7 \times 10^3 \text{ kgm}$ ve $2868.1 \times 10^3 \text{ kgm}$ momentler meydana gelmiştir. 4 yön birbiri ile karşılaştırıldığında en fazla devrilmeye karşı koyan momentin $-Y$ yönünde meydana geldiği gözlemlenmiştir (Tablo 6). Tablo 7'de ise depremden dolayı katlara gelen kesme kuvvetleri tablo halinde sunulmuştur. Bu tabloya göre bodrum katta $403.73 \times 10^3 \text{ kg}$ 'lık bir kuvvet etki etmektedir. Ayrıca bu kuvvet değeri zemin katta $364.46 \times 10^3 \text{ kg}$ 'dır. 1. ve 2. katlarda ise depremden dolayı katlara gelen kesme kuvveti değerleri $238.33 \times 10^3 \text{ kg}$ ve $120.76 \times 10^3 \text{ kg}$ 'dir. Bu değerler hem X hem de Y yönü için de geçerlidir. Tablo 8'de binanın mantolama işlemi yapıldıktan sonraki performans sonuçları sunulmuştur. Bu performans sonuçları binanın mevcut durumu ile karşılaştırıldığında, mevcut durumdaki kapasitesi yetersiz duvarların ve kesme emniyetini sağlamayan duvarların mantolama işleminden sonra yeterli hale geldikleri görülmektedir. Bu sonuç ile mantolama işleminin binanın servis ömrünü uzattığı kanıtlanmıştır. Şekil 11'de binanın mevcut durumu ile güçlendirilmiş durumu arasında grafiksel olarak karşılaştırma yapılmıştır. $+X$, $-X$, $+Y$ ve $-Y$ yönleri için oluşturulan grafiklere göre mantolama işleminden sonra devrilmeye karşı koyan momentin açık bir şekilde arttığı görülmektedir. Yükseklik

boyunca her katta moment değerleri farklıdır ve en çok devrilme momentine karşı koyan moment zemin kat seviyesinde meydana gelmiştir. Ayrıca depremden dolayı katlara gelen kesme kuvveti-kat yüksekliği grafiği binanın mevcut durumu ve güçlendirme sonrası durumu için karşılaştırmalı olarak Şekil 12’de sunulmuştur. Bu grafiğe göre mantolama işleminden sonra katlara gelen kesme kuvveti değerleri bariz bir şekilde artmıştır.

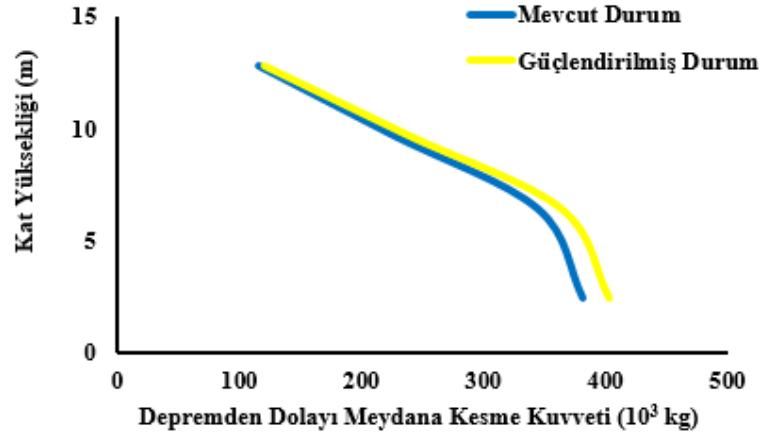
Şekil 12. Depremden dolayı katlara gelen kesme kuvveti-kat yüksekliği grafiği

- Depremden dolayı katlara gelen kesme kuvveti mantolama işleminden sonra her kat için -X, +X, -Y, +Y yönlerinde artış gösterdiği gözlemlenmiştir. Bu sonuç, mantolama işleminden sonra depremden sonra yapıya daha fazla kesme kuvveti geldiğinin bir kanıtıdır.
