Öngermeli Beton Traverslerde Karşılaşılan Sorunlar ve Çözüm Önerileri

Gökhan TACİM^{1*}, Cahit GÜRER², Ahmet Raif BOĞA²

Özet: Demiryollarında altyapı platformu üzerine oturan yapı kısmı “Üstyapı” olarak adlandırılır. Demiryolu araçlarından gelen statik ve dinamik kuvvetler tekerleklerden üstyapıya gelirler ve buradan altyapıya aktarılırlar. Dolayısıyla üstyapı tabakaları trafik yükleri ve dış etkilere maruz kalırlar. Traversler trafik yüklerine ve atmosferik etkilere direkt olarak maruz kalan üstyapı elemanıdır. Demiryolu traversleri yapıldıkları malzemeye göre ahşap, çelik, plastik, betonarme ve kompozit olmak üzere beş türe ayrılır. Bununla birlikte günümüzde ağırlıklı olarak öngermeli beton traversler kullanılmaktadır. Beton traverslerde üretim ve servis esnasında çeşitli problemler ortaya çıkabilmektedir. Üretim esnasında vibrasyon süresinin gerekenden uzun veya kısa tutulması kalıp yan yüzeylerinde hacimsel boşluklara ve segregasyona yol açabilmektedir. Uzun dönemde arazi şartlarında yüksek ısıya maruz kalan beton traverslerde çözümler görülebilmektedir. Traverslerin istiflenmeleri sırasında da bazı hasarlar oluşabilmektedir. Bu çalışmada öngermeli beton traverslerde görüleb

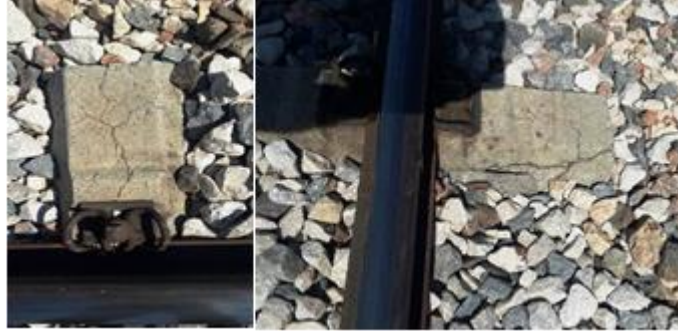
Kürleme esnasında birçok problemle karşı karşıya kalınabilir. Başta çimento içerisinde SO₃'ün maksimum %3 oranında olmasına bağlı olarak TS EN 13230-1'de izin verilen maksimum beton sıcaklık değeri bulunarak bu değer aşılması sağlanır [5]. İstenen bu sıcaklık değeri maksimum %3 için 55°C'yi geçmemesi, çimento içeriğinde yer alan SO₃ değerinin azalmasıyla sıcaklık değeri grafikten okunarak bulunur. Bu sıcaklık asla 60°C'yi geçemez ve geçmesi durumunda gecikmiş etrenjit oluşumu, su kaybı ile yüzey çatlaklarının meydana gelmesi, dayanım kaybının artması kaçınılmazdır. Teponen ve Erikson (1987) tarafından ön kalıplama işlemi sırasında beton için hızlı kürde 75-80°C'lik sıcaklıkların gecikmeli etrenjit oluşumunun yarattığı mikro çatlakların en erken 2.5-4 yıl en fazla 10 yıl içinde gözlemlendiğini rapor etmişlerdir [6]. Hızlı kürleme işleminde beton traverslerin kalıpta 7-8 saat süreyle bekletilmesi oldukça önemlidir. Kürleme ilk olarak 20°C'de başlar ve kür odasında bir adet traversin merkezinden betona daldırılan kovanlı özel ısıölçer yardımıyla beton sıcaklığı okunur. İlk 2 saatte travers merkez sıcaklığı ortalama 30°C değerinde tutulur. TS EN 13230-1'de önerilen azami sıcaklık eğrisine bağlı kalınır [5]. Sonraki 2 saatte ise travers merkezindeki sıcaklığın belirlenen maksimum sıcaklık değerine yükseltilmesi sağlanır. Bu yükseltme yine standartta belirtilen 1 saatlik dilim içerisinde 15°C'yi, herhangi yarım saatlik dilim içerisinde ise 10°C'yi aşmayacak şekilde yapılır ve 3 saat boyunca traverslerin beton sıcaklığı maksimum sıcaklığı geçmeyecek şekilde sabit tutulur. Kürleme işleminin ardından traversler 28 günlük nihai dayanımlarının %60'na ulaşmaktadır. Erken bozulma sonucu betonda oluşan çatlaklar, gecikmiş etrenjit oluşumu ile sülfat saldırısının ürünüdür. Burada dikkat edilmesi gereken en önemli nokta çimento içeriğinde yer alan SO₃ miktarına bağlı olan hızlı kürleme sıcaklığının değer aşımının önlenmesi ve travers merkez sıcaklığının sürekli kontrol edilmesidir. Şekil 1'de beton traverslerde gecikmiş etrenjit nedeniyle oluşan kılcal çatlaklar görülmektedir. Reaksiyonlar sonucunda oluşan yüksek miktardaki etrenjit nedeniyle betonda büyük genleşmeler oluşmuş ve bunun sonucunda kılcal çatlaklar belirgin hale

gelmiştir. Uzun dönemde bu kılcal çatlaklar büyüyerek betondan parça kopmalarına sebep olacaktır.

Şekil 1. Öngermeli Beton Traverste Gecikmiş Etrenjit Oluşumu[20]

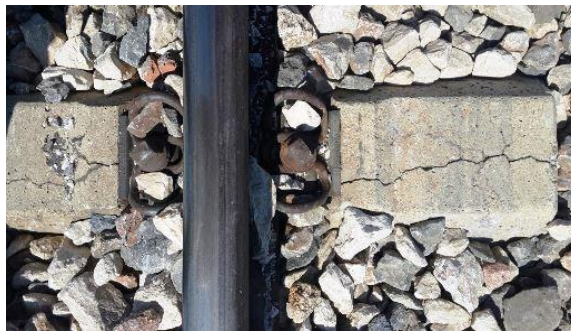
Agreganın reaktifliği beton dayanımında oldukça önemlidir. Betonda alkali kaynağı portland çimentosu olmasına rağmen bazen ilave katkı maddeleri ile karışım suyundan kaynaklı NaCl içeren yıkanmamış kum ya da silika içeren agrega (çört, kuvarsit, opal, gergin kuvars kristalleri vb.) yıkıcı genleşmelere neden olabilir [8]. Shayan ve Quick (1992) kırık ve sağlam beton traverslerde inceleme yaparak travers üst yüzeylerinde paralel yönde uzayan çatlakların ASR'den kaynaklandığı sonucuna varmışlardır [9].Çin'de yapılan bir araştırmada Şangay bölgesinde (SEM/EDAX) analizi yoluyla incelenen beton traverslerde potansiyel olarak reaktif silis varlığı ile tetiklenen çatlakların alkali agrega reaksiyonunu oluşturduğu ve bozulmalara neden olduğu görülmüştür [10]. Şekil 2'de AAR etkisiyle oluşan kılcal çatlaklar gösterilmiştir.

Şekil 2. (AAR)'nin uzun dönemde etkisi [20]

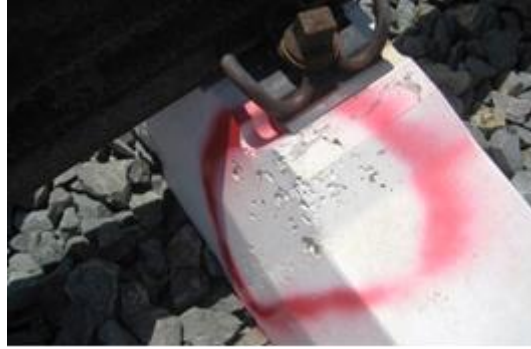
Fabrikada beton kovası ilk hareketini otomatik olarak gerçekleştirerek beton dökümüne başlar ve kalıbın büyük bir kısmı doldurulduktan sonra yaklaşık 20 sn süre boyunca ilk vibrasyon uygulanır. İlk vibrasyon sonrası kalıbın tamamen doldurulması ile düşük frekansta 20 sn süre boyunca ikinci vibrasyon uygulanır. Vibrasyon sürelerinin değişkenlik arz etmesi sonucu betonun kalıp ile temas eden yüzeylerinde yer yer segregasyon ya da hava kabarcıkları tespit edilir. Bu tip bir hatalı üretim örneği Şekil 4'te gösterilmiştir. Gözenek derinliği 5mm'den büyük ise 4.derece hasar sınıfına girmektedir [11]. İlgili şartnameye göre bu tip hasarların bulunduğu traverslerin takip edilmesi tavsiye edilmektedir.

Şekil 4. Yetersiz vibrasyondan kaynaklı oluşan hava kabarcıkları [21]

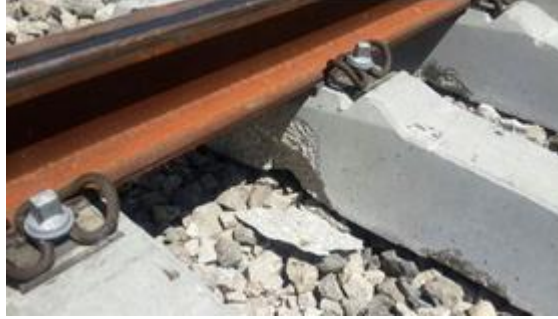
Şekil 7. Panel montajı ve oluşan hasarlar [21]

Traversin balast yatağı üzerine oturduğu alanda balast kalınlığının her yerde aynı olması, balast seriminin eşdeğerliliği ve travers alt yüzeyinin hasarsız olması, taban sürtünmesinde olumlu bir etkidir. Taban sürtünmesinden kaynaklanan travers alt yüzeyinde oluşmuş hasar Şekil 7’de görülmektedir. Dolayısıyla çerçevelerin hatta indirilmesi esnasında özen gösterilmesi, 1.tabaka balastın finişer yardımıyla serilmesi, çatlak ve hasarlı olan traverslerin panel sahasında kontrollerinin yapılması, özellikle ray oturma alanı omuz bölgesi kılcal çatlakların kontrolü, ray altı pedlerinin yatağında olmasına dikkat edilmesi sonucunda kalıcı hat kusurlarının önüne geçilebilir. Şekil 8’de panel sistemi ile hat döşenmesi gösterilmiştir.

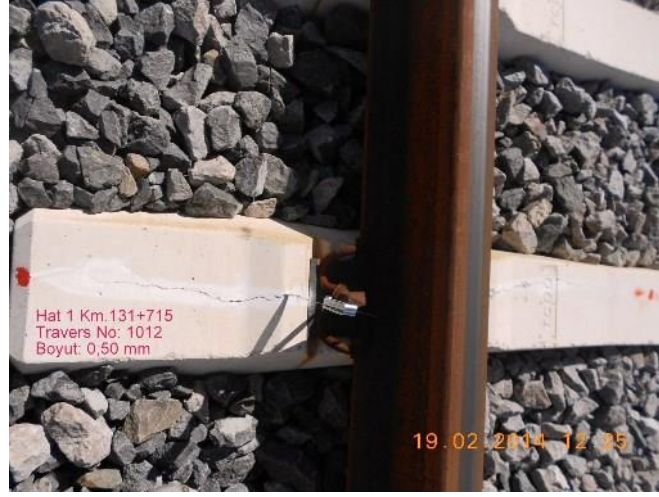
Traversi kiriş gibi düşünüldüğünde üzerine gelen yükü eşit oranda sağlıklı olarak dağıtımını yapabilmesi için oturma yüzeyinin dolayısıyla balast üst yüzeyinin düzgün olmasına özen gösterilmelidir. Balast düzensizliği, kirliliği, yanlış ve asimetrik buraj, drenaj altyapı eksikliği vb. nedenlerden dolayı traverslerde eğilme ve kesme çatlakları oluşabilmektedir. [13]. (Şekil 12) Ray bağlantı malzemelerinden tirfonun gergi kısıpacı üzerine yeterince basmaması, açılı klavuzlarına gergi kısıpacının hatalı yaslanması ve bu tekrarlanan aralığının kısa mesafede olmasından dolayı demiryolu araçlarından gelen dingil darbe yükü travers omuz bölgelerinde kılcal çatlaklara sebep olabilir. Bunlarla birlikte yağmur ve kar sebebiyle travers içine sızan suyun donması basınç alanına bağlı olarak 40 MPa'lık bir don kabarması oluşturarak travers hasarına sebep olabilmektedir [17].

Şekil 12. Traverslerde görülen eğilme ve kesme çatlakları[21].
