Havacılıkta Organizasyonel Kazalar: B-737 Max Uçak Kazalarının Mühendislik Perspektifinden İncelenmesi

The Organizational Accidents in Aviation: An Investigation of B-737 Max Aircraft Accidents from the Engineering Perspective

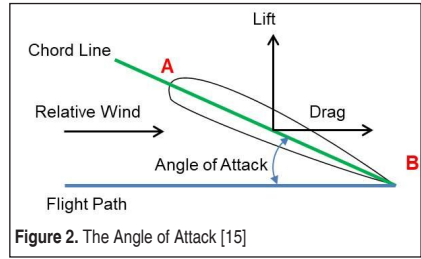
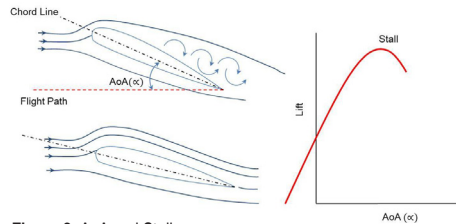
Figure 3. AoA and Stall

Re-positioning the bigger engines to the further forward and higher up on the wings was considered a solution. This solution triggered a high AoA tendency. The stall is a loss of lift of the wing bases on very low speed or to exceeding the critical AoA. There's a correlation between AoA and stall as demonstrated in Figure 3.

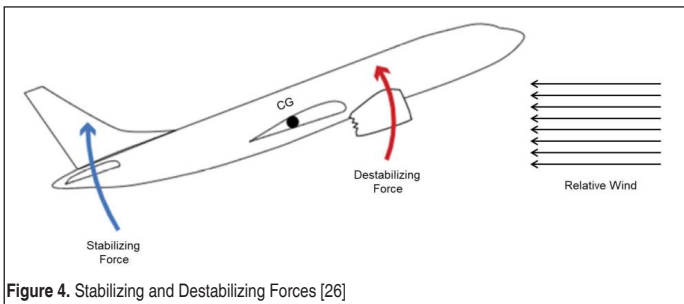
Figure 4. Stabilizing and Destabilizing Forces [26]

Eventually, B-737 Max was manufactured equipped with larger engines than its immediate predecessor B-737 NG [25]. And as mentioned before, "engine re-positioning" has brought the pitch-up tendency and vertical instability phenomena that force the aircraft to stall. MCAS, that is a software-based solution used for stabilizing force as shown in Figure 4.

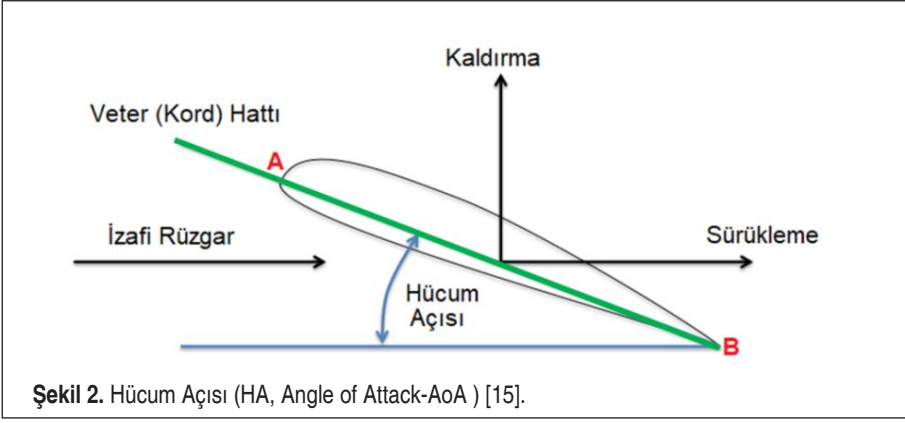
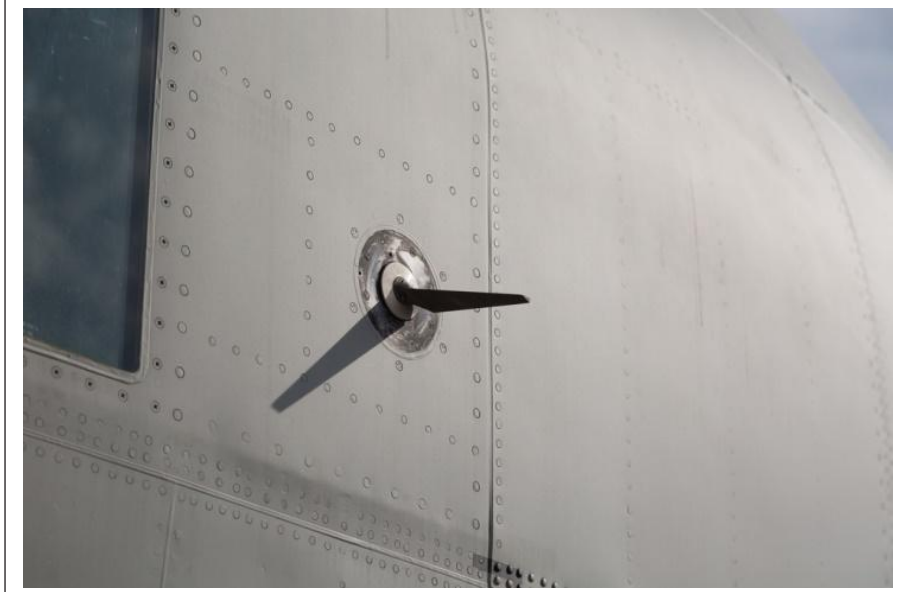
Şekil 3. Uçağın Her İki Tarafında Bulunan AoA Sensörü

leyen karakteristiklerin deęerlendirilmesi amacıyla son derece önemli olan hücum açısının derecesi, Şekil 3’te uçak üzerinde gösterilen sensörler tarafından algılanmaktadır.

- 23.19.02’den düşme zamanı olan 23.32.12’ye kadar uçağın AoA sensörleri arasındaki 210’lik fark hiç değişmemiştir.
- Uçuş sırasında oto-pilota bağlanıldığına dair işar alınmamıştır.
- 23.22.00’de flapların nötr duruma getirilmesinin hemen ardından kaptan ve ikinci pilot kontrolü almak için müdahalede bulunmuşlar, MCAS ve kokpit mürettebatı arasındaki mücadele düşme anına kadar devam etmiştir.
- Uçuş müddetince düzeltilmiş hava sürati (Computed Airspeed) ve irtifa parametreleri sağ ve sol sensörler açısından farklılık göstermektedir.
- Yaklaşık 13 dakika süren toplam uçuş zamanının çoğunda kaydedilen irtifa 5.000 feet civarında dalgalanmış ve sabit bir irtifa değerine yerleşmemiştir.
- Kalkışa müteakip sol lövyeye (Yoke) titreşimi etkinleşmiş, UTC 23.22 sıralarında,

- 05.39.00: Sol ve sağ AoA sensörlerinden kokpite aktarılan veriler arasında oluşan yaklaşık 59°'lik fark 05:43:30'a kadar devam etmiştir. Aynı zaman aralığında sol yoke'ta titreşim aktif olarak kalmıştır.
- 05.40.50: Kaptanın 14.000 feet irtifaya tırmanma isteğine kule olumlu cevap vermiş ancak bu isteklerini yerine getirmeleri mümkün olamamış ve uçağın arzu edilen uçuş rotasına yerleşmesi sağlanamamıştır. Bunun üzerine kaptan kuleden kalktıkları piste tekrar dönmek için müsaade istemiştir.
- 05.43.21: Uçağın bu durumda yaklaşık 5000 feet/dakikalık alçalma oranı (Varyo) ile yere yaklaştığı görülmektedir. Pilotlar 180 libreye yakın bir karşı tazyik ile burnu yuları kaldırmaya çalışsalar da başarılı olamamışlardır [17].

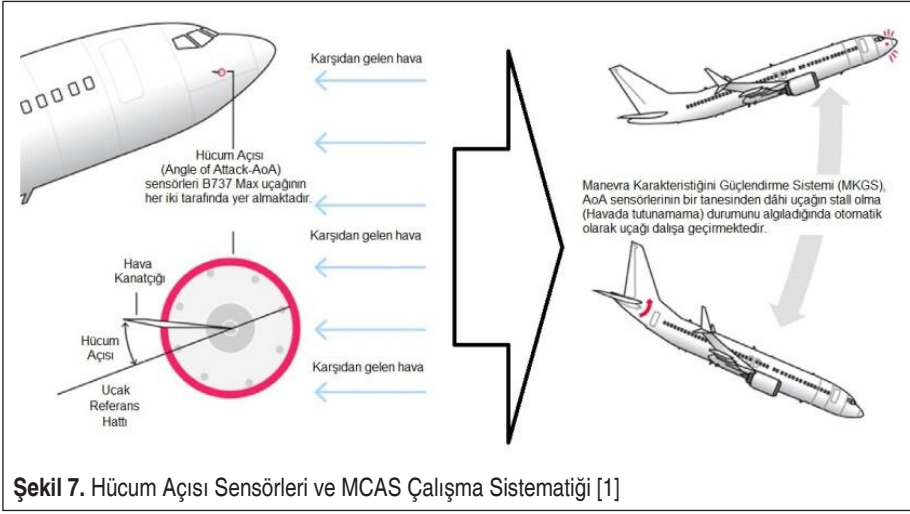
Şekil 7. Hücum Açısı Sensörleri ve MCAS Çalışma Sistematiği [1]

Sistem mimarisi açısından bakıldığında buradaki sorun B-737 Max’in üzerindeki iki AoA sensörünün bir tanesinden dâhi burnun aşırı kalktığına dair veri alınması durumunda MCAS’in bu sinyali doğru kabul ederek uçağın kumandasını devralması ve dalışa geçirmesidir. Pilotların MCAS’i devreden çıkarmaya yönelik müdahalelerine rağmen, yazılımdan dolayı uçak bütünüyle pilotlar tarafından kumanda edilebilir hale geçmemekte ve kısmi olarak dahi olsa otopilot kontrolünde kalmaktadır. Bir anlamda uçak, pilotların müdahalesine rağmen otopilottan çıkmamaktadır [27].

aracılığıyla sistemlerin kullanıcısı olan ilgili personele aktarılmaktadır. Bu nedenle, uçakta arka planda çalışan sistemlerden pilotların haberdar olmalarına gerek yoktur. Personelin, uçuş emniyetini ön planda tutacak şekilde, arayüzleri uygun şekilde kullanmaları yeterli kabul edilmektedir. Ancak MCAS için durumun çok farklı olduğu düşünülmektedir. MCAS, pilotların uçuşa konsantrasyonlarında fayda sağlayacak ve uçuş emniyetini artıracak bir sistem olarak tasarlanmışken, sadece bir AoA sensörü verisinden yola çıkılarak MCAS' in devreye girmesi sebebiyle uçuş emniyetini tehlikeye düşüren bir sistem haline dönüşmüştür. Her iki kazada da MCAS' in aralıklı olarak otopilot kontrolü ile “yere çarpana kadar” uçakları dalış pozisyonunda tuttuğu gözlemlenmektedir [16,17].

Yapılan risk değerlendirmesinde, AoA sensörlerinin hatalı veri üretmesi nadir gerçekleşen bir olay ve bu nedenle MCAS' in gelen hatalı veriyi esas olarak devreye girme olasılığının düşük olduğu düşünülebilir ancak

MCAS' e bağlı kazanın şiddetinin yüksek olması sebebiyle risk indeksi çok yüksek bir durum olarak gözlemlenmektedir [28].

B-737 Max uçakları üzerinde iki adet AoA sensörü bulunmakta ve bu sensörlerden bir tanesinin burnun aşırı yükseldiğine dair veri aktarması durumunda uçak otopilot kontrolünde dalışa geçmektedir. Boeing'in aynı segmentte yer alan Airbus A320 ile mukayesesinde benzer tip uçak olan A320 uçağında 2 adet sol tarafta aynı yatay düzlemde ve 1 tane sağ tarafta olmak üzere 3 adet AoA sensörü bulunmaktadır [36]. Airbus uçağındaki 3 adet sensörden alınan verilerde bir oylama prensibi (Voting principle) uygulanmaktadır. Bu prensip gereğince, hangi iki sensörün verisi birbirine uyuyorsa diğer veri saf dışı bırakılmaktadır. Bir anlamda otopilot AoA sensörlerinden alınan verilere göre, hareket tarzına oy çokluğuyla karar vermektedir. Konunun hassasiyetine binaen, Airbus A320 uçağına ait Uçuş Mürettebatı Operasyonel El Kitabı'nda (Flight Crew Operational Manual-FCOM); "Yüksek hücum açısı koruması diğer korumaların hepsinden daha önemlidir." ifadesi yer almaktadır [37]. Airbus A320'deki AoA sensör mimarisi ve algoritmasının uçuş emniyetini yükselttiği gözlemlenmektedir.
