### KISMEN BARAJ GÖLÜ SULARI ALTINDA KALACAK OLAN HASANKEYF YAMAÇ KÜLLİYESİNİN SAĞLAMLAŞTIRILMASI, KORUNMASI VE SERGİLENMESİNE YÖNELİK UYGULAMALAR

#### APPLICATION STUDIES FOR CONSERVATION, CONSOLIDATION AND EXHIBITION OF HASANKEYF YAMAÇ KÜLLİYESİ THAT WILL BE PARTLY UNDERWATER OF THE LAKE DAM

Mesut YILMAZ - Serap SEVGİ - Bekir ESKİCİ - Y. Selçuk ŞENER - Mevlüt ELİÜŞÜK\*

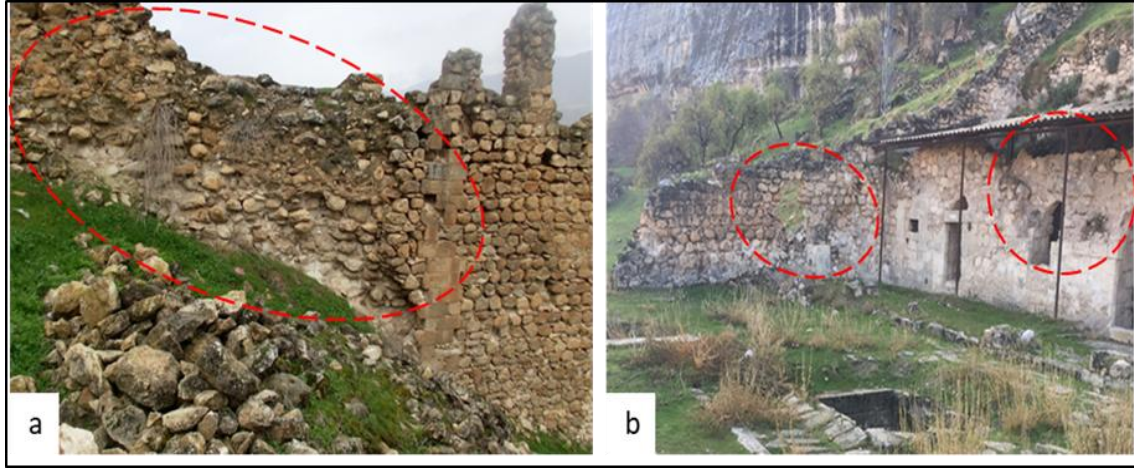
Şek. 7: Yamaç Külliyesi Duvar Örgülerindeki Kayıplara Örnek (a, b).

Külliye yapı kalıntılarının farklı yerlerindeki duvarlarında, geniş (duvarın bir kısmı gibi) örgü alanlarını kapsayan örgü birim kayıpları ve/veya dar (birkaç taştan oluşan örgü bölümleri gibi) örgü alanlarını kapsayan kayıplar tespit edilmiştir.

Külliye yapı kalıntılarında geniş örgü alanlarını kapsayan örgü malzemesi kayıpları iki farklı şekilde görülmektedir. İlki daha çok medrese-meklep bölümünde gerek avlunun güney kenarında gerek batı kenarda yer alan duvarlarda zeminden itibaren, düzensiz olmakla birlikte örgünün üst bölümleri ve örtünün tamamının kaybedilmesi şeklindedir. İkincisi ise, külliye batı yanda kuşatan duvar ile hem medrese hem de cami bölümlerini kuşatan avluyu çeviren duvarlardaki kayıplar ile camide tüm örtünün ve duvar üst bölümlerinin ve son cemaat yerinin temele yakın ayak kısımları hariç tüm üst bölümündeki kayıplar şeklindedir<sup>25</sup> (Şek. 7).

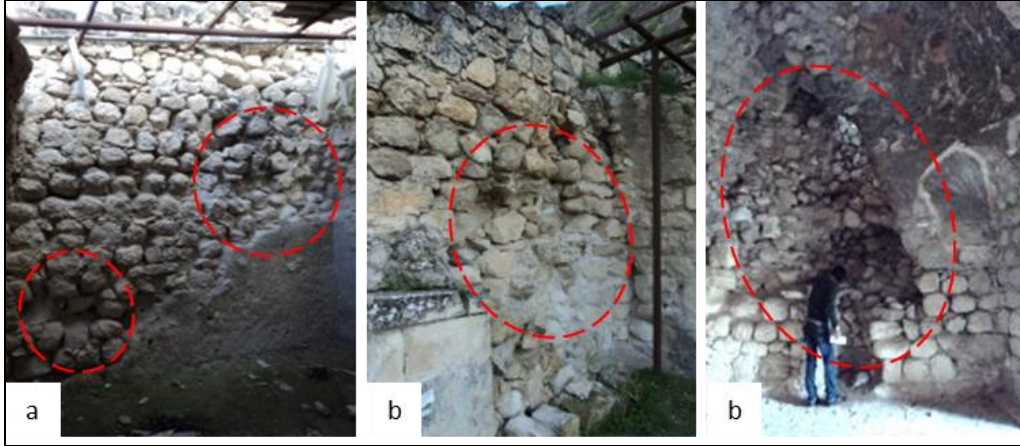
Dar örgü alanlarını kapsayan kayıplar mevcut duvar, geçiş ve örtü elemanlarında daha çok kaplamayı oluşturan moloz, kaba yonu ve kesme taş örgü bölümlerindeki kayıplar ile kaplaması dökülen alanlarda, bozulmanın devam etmesiyle içteki dolgu bölümleriyle birlikte örgü malzemesinde oluşan kayıplar şeklinde karşımıza çıkmaktadır. Bozulma türü camide harim, kubbeli zaviyeler, avlu çevre duvarları ile hamamın duvar ve örtüsünde görülmektedir<sup>26</sup> (Şek. 8).

Şek. 8: Yamaç Külliyesi İç Mekân Duvar Örgülerindeki Kayıplara Örnek (a, b, c).

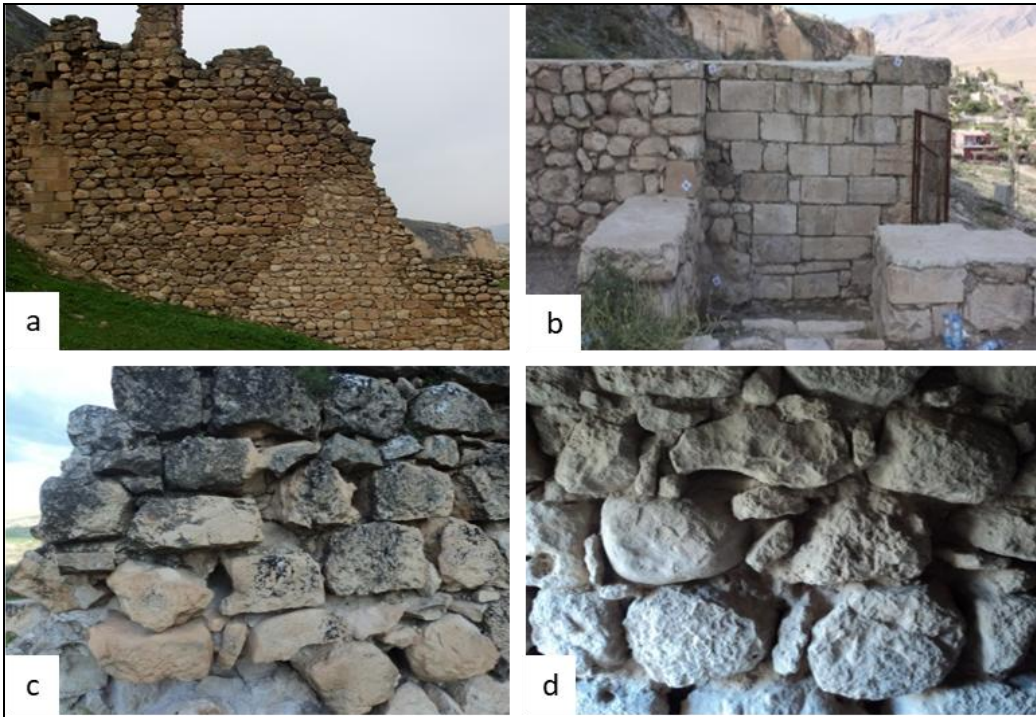
**Harç (Derz Malzemesi) Boşalmaları/Kayıpları:** Yığma yapım sistemindeki duvarların birim örgü malzemeleri arasında bağlayıcı niteliği bulunan derz harcının boşalması, fiziksel bütünlüğünü kaybederek gevşemesi, dağılması ya da örgü malzemelerinin yatayda ya da düşeyde hareket ederek derzde dökülme ve kayıpların oluşması olarak kendini göstermektedir<sup>27</sup>.

Şek. 9: Hasankeyf Yamaç Külliyesi Harç (Derz Malzemesi) Boşalmaları/Kayıpları Örnekleri (a,b,c,d).

derz boşalmaları/kayıpları görülmüştür. Bozulma oluşumu, kaba yonu, moloz taş örgü arasında yüzeyden başlayarak derinleşen ölçülerde harç malzemesinin kaybedilerek, örgü taşlarının açığa çıkmasına, bazen ilerlemiş durumlarında ise beraberinde örgüde kısmi kayıplara yol açmıştır. Kesme taş örgülerde ise oluşan kayıplar taşlar arasında eşit yük dağılımı sağlamak amacıyla yerleştirilen derzlerin kaybıyla derz açılmalarına neden olmuştur (Şek. 9).

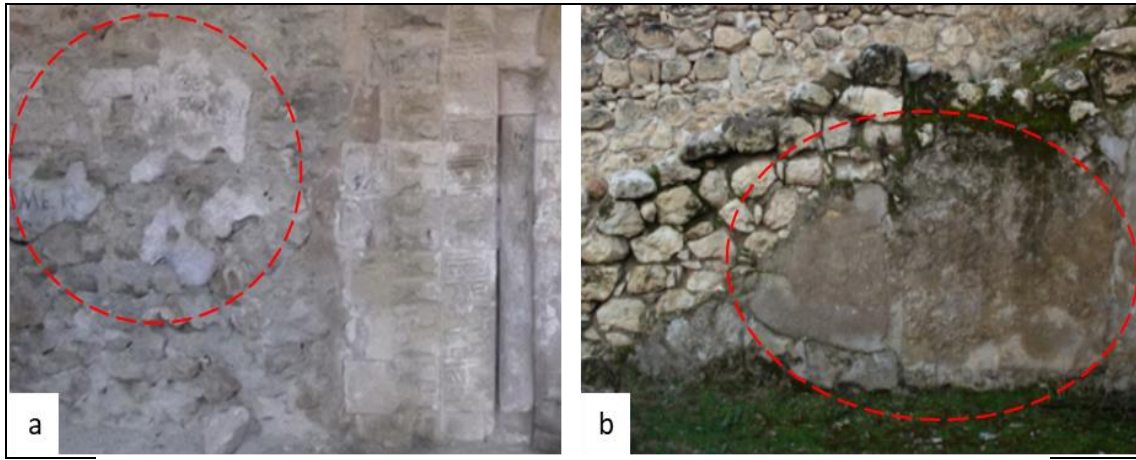
**Sıva Kalıntılarındaki Sorunlar:** Büyük oranda tahribata uğramış halde günümüze ulaşan özgün sıva kalıntılarında (örtüdeki kayıpların da etkisiyle) dış çevre etkenlerinin (rüzgâr, kar, yağmur vb.) neden olduğu kirlenme, aşınma, çatlama, kopma ve taşıyıcıya veya tabakalar arasında (alt-üst sıva katmanlarında ya da taşıyıcı bağlantısında) ayrılma gibi bozulmalar görülmüştür. Örtü sistemindeki sorunlar ve kayıplar ile duvarların taş örgü elemanları arasındaki derz harçlarında çözülme, ufalanma ve eksilmeler<sup>28</sup> yağış sularının duvarların iç bölümlerine daha kolay ulaşmasına ve duvarlarla birlikte kaplamayı oluşturan sıvalardaki bozulma türlerinin oluşma sürecinde de hızlandırıcı rol oynamıştır. Yoğun tahribat yapı kalıntılarındaki sıva kalıntılarının çok az miktardaki kısmının günümüze ulaşmasına neden olmuştur (Şek. 10).

**Şek. 10:** Yamaç Külliyesi, Günümüze Ulaşmış Sıva Kalıntılarının Mevcut Durumu Örnekleri (a,b).

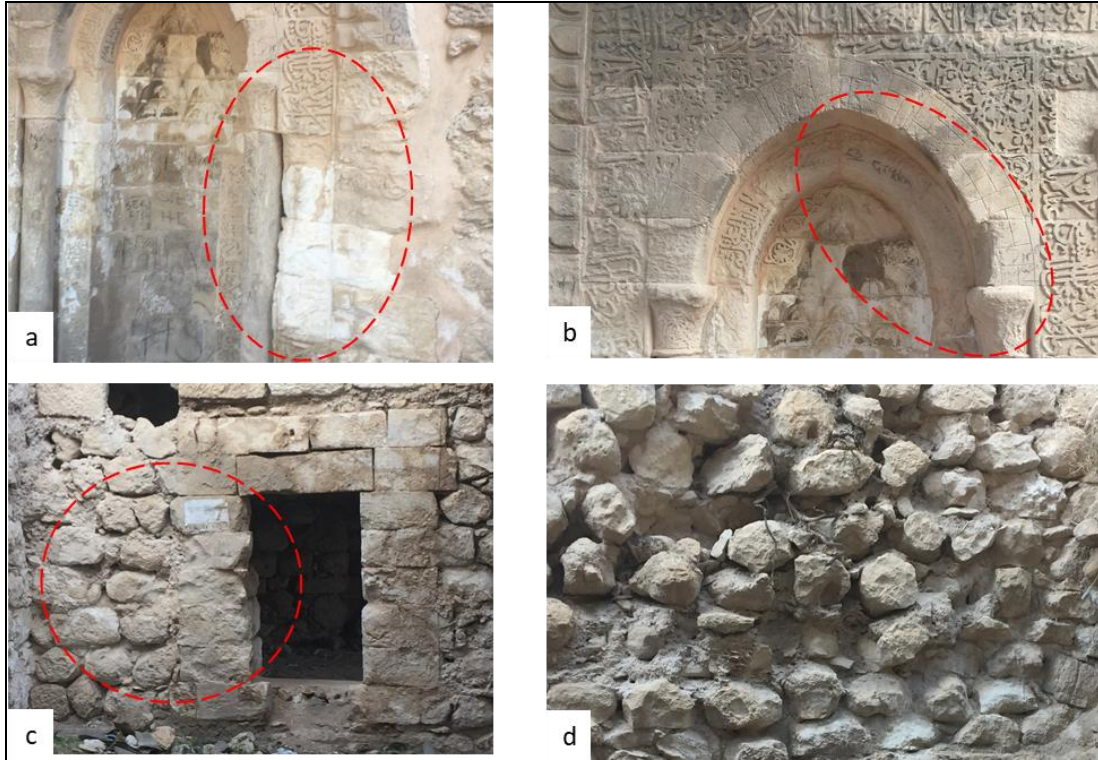
Bu tür bozulmaların ilki, daha çok malzemeyi yani örgüdeki taşı etkileyen nem ve tuz çıkışı gibi sorunların yarattığı baskılar nedeniyle taşların daha zayıf olan yüzeye yakın kısımlarında yoğunlaşmakta, örgü malzemesinde giderek yüzeyden içe doğru derinleşen ufalanmalar ve yapraklaşmalarla başlayan eksilmeler olarak görülmektedir. Külliye kalıntılarında yapılan incelemede bu şekilde bozulmalar, dekoratif taş işçiliğine sahip mihrapta izlenmiştir (Şek. 11).

Bozulmaların ikinci şekli, çoğunlukla duvar örgülerinde oluşan baskı ve gerilimlerle veya dışarıdan yapılan (vurma, çarpma gibi) fiziksel zorlamalarla meydana gelen parça kayıplarıdır. Külliye duvarlarındaki kesme taş örgülerde izlenen parça kayıpları, cami yapısının avlu kapısı çevresindeki örgü taşlarında, cami önü revak ayaklarında ve havuz kaplamalarında görülmektedir (Şek. 11).

Şek. 11: Yamaç Külliyesi Taş Malzemelerinde Görülen Aşınma-Ufalanma- Parça Kayıplarına Örnek (a,b).

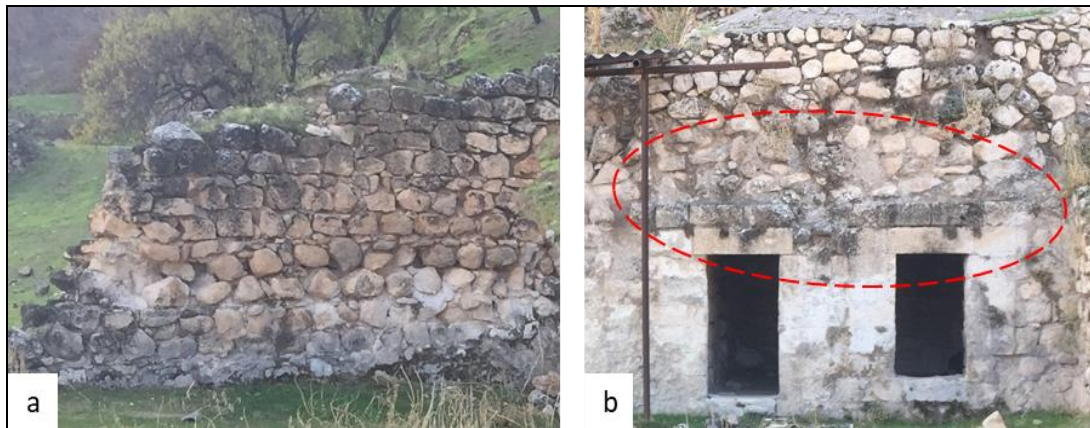
**Bitkisel Gelişim ve Mikrobiyolojik Oluşumlar:** Gelişmiş bitki örtüsü, külliye kalıntılarında görülen bir diğer koruma problemini oluşturmaktadır. Özellikle duvar kalıntılarının üst bölümlerinde gelişen otsu ve köklü bitkiler kökleriyle duvar örgüsündeki derz boşluklarına tutunarak gelişmektedir. Bitkisel oluşumların kökleriyle yapı malzemelerini tahrip ettiği, duvar üstlerinde (derz boşalmaları ve açılmalarıyla) yapı taşlarının hareketine neden olarak örgü düzenini bozduğu bilinmektedir<sup>30</sup>. Örgü düzeni bozulan duvarlarda birim taş malzeme aralarında gelişen irili ufaklı bitkilerin kökleri ve gövdeleri, derz açılmalarını, derz harçları kayıplarını, örgü dolgularının dökülmesini, örgü taşlarında ve örgü bölümlerinde kayıpları kolaylaştırmaktadır<sup>31</sup> (Şek. 12).

Şek. 13: Hasankeyf Yamaç Külliyesi Kalıntılardaki Mikrobiyolojik Oluşumlara Örnek (a,b).

Mikrobiyolojik oluşumlar, tahribata uğrayarak yıkılan duvarların üst kısımlarında ve üste yakın bölgelerinde daha da yoğun görülmektedir (Şek. 13). Kalıntıların yüzeylerinde, siyah-gri-

yeşilimsi ve yüzeye yapışık bir tabaka olarak görülen yüzey kirlenmesinin nedeni alg ve liken türü oluşumlardır. Mikrobiyolojik tabaka oluşumları, gözeneklere tutunarak nemin daha uzun süre tutulmasına, toprak birikimine yol açmakta; dolayısıyla da bozulma oluşumunu (ufalanma, aşınma vb.) arttıran bir etki göstermektedir<sup>32</sup>.

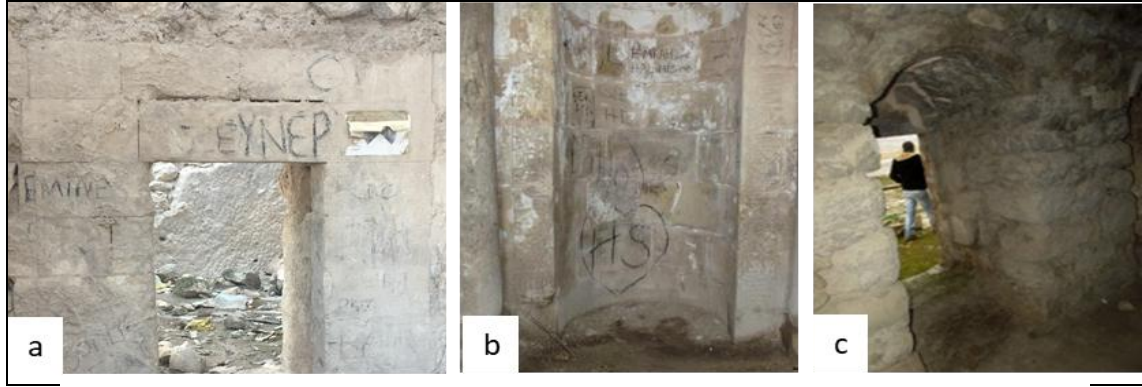
Tespit edilen ilk kirlenme türü boyalı yazı (grafiti) uygulamalarıdır. Bu kirlenme, külliye camii bölümünün harim mekânı kapı çevresi ile taş örgü mihrap yüzeylerinde görülmektedir. Bilinçsizce yapılan spreysel boyalı, kalem yazı ve şekilleri taş-yüzeyler üzerinde yoğun kirliliğe neden olmuştur<sup>34</sup> (Şek. 14). Diğer kirlenme türü külliye camii bölümüne gelen ziyaretçiler ya da bölge insanları tarafından bilinçsizce, mekân içinde yakılan ateş nedeniyle duvar, geçiş, kemer içi ve kubbeli mekânda kubbe yüzeyinde görülen siyah renkli is tabakalarıdır. Kirlenmenin, camii bölümünün duvar, geçiş elemanları ve örtü üzerini kısmen kaplayarak yapı görünümünü olumsuz etkilediği görülmektedir<sup>35</sup> (Şek. 14).

**Şek. 14:** Külliyesi Kalıntılardaki Bilinçsizce Yapılan Grafitiler Örnek (A, B) Ve Yüzeyinde Görülen Siyah İs Tabakalarına Örnek (c).

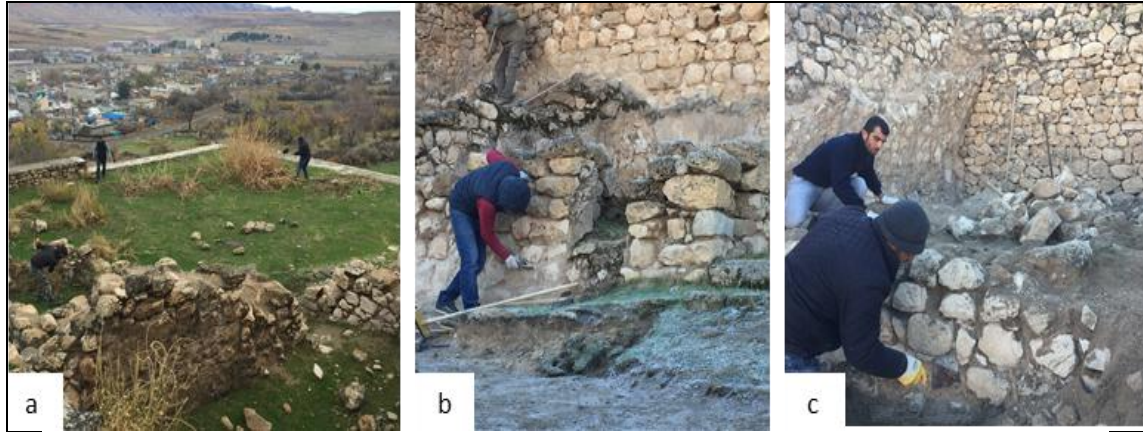
Şek. 15: Külliye Kalıntıların Bitki Örtüsü ve Toprak Temizlik Çalışmaları (a, b, c).

Külliye kalıntılarında yapılan diğer bir temizlik uygulaması, kalıntıların üstlerinde ve derz boşluklarında biriken topraklı birikimlerin temizlenmesidir. Uygulama, topraklı tabakaların öncelikle kuru mekanik, ardından son yıkama aşamalarından oluşan bir çalışmayla temizlenmesiyle gerçekleştirilmiştir. Bu uygulama daha sonra yapılacak örgü tamamlama ve derz onarımı gibi uygulamalara da hazırlık aşamasını oluşturmuştur.

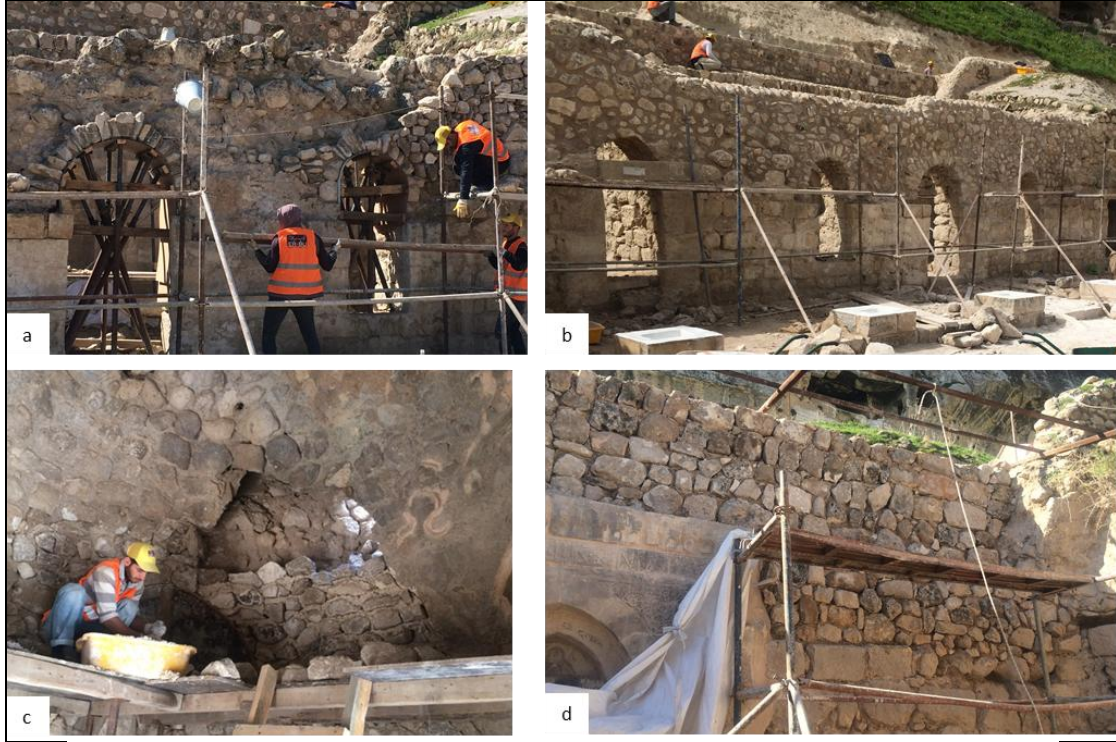
**Şek. 16:** Yamaç Külliye Kalıntılarının Duvar Örgülerindeki Eksilen Kısımların Tamamlanması Çalışmaları (a, b, c, d).

gidilerek, örgülerindeki eksik kısımların tamamlanarak sağlamlaştırılması gerçekleştirilmiştir (Şek. 16).

Külliyede duvar örgülerindeki eksik kısımların tamamlanmasında, uygun boyut ve formları ile özgün örgüye benzer nitelikteki taşlar ve suya karşı direnci yüksek hidrolik kireç bağlayıcı harç malzeme kullanılmıştır. Tamamlama yapılan örgülerde (belirtme teknikleri uygulanarak) yeni örgülerin ayırt edilmesinde, kullanılan taşların boyutu küçük tutularak özgün ve yeni örgü arasında farklılık yaratılmıştır. Örgü tamamlanmasında kullanılan hidrolik kireç bağlayıcı harçlarda ise, belirtme yöntemi olarak renk farklılığı oluşturan harç karışım oranları tercih edilmiştir. Bu doğrultuda hazırlanan harç içeriği 2 ölçü yerel kireçtaşı kırığı (2 mm elek altı), 1,5 ölçü hidrolik kireç, 1 ölçü ponza taşı tozu, ¼ ölçü tuğla kırığı ve yeteri kadar su karışımlarından oluşmaktadır.

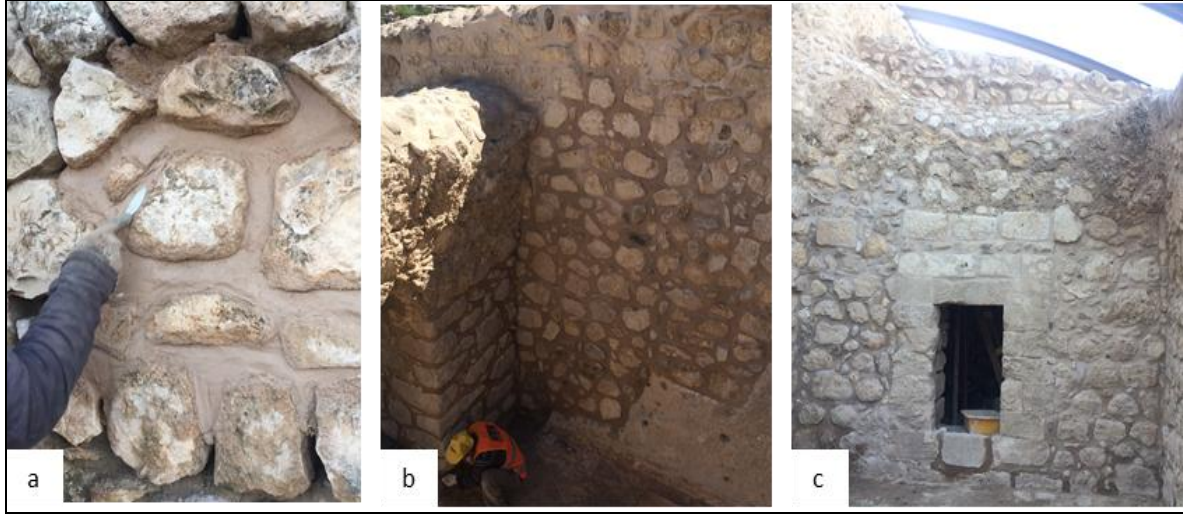
Şek. 17: Yamaç Külliye Kalıntılarının Duvar Örgülerinde Geçekleştirilen Derz Onarımları Çalışmalarına Örnek (a, b, c).

sert fırça ile fırçalanarak homojen ve pürüzlü bir yüzey dokusu kazandırılmıştır. Uygulamada derz onarım yapılmış olan alanlar belirli sıklıkta sulanarak kontrollü bir kuruma sağlanmıştır.

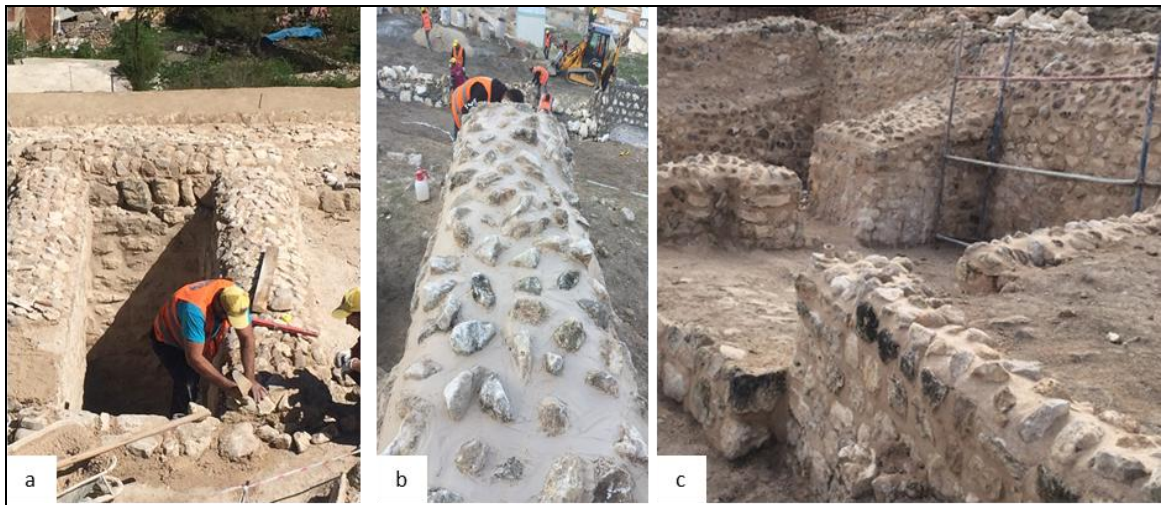
Şek. 18: Külliye Duvar Kalıntıları Üzerine Capping (Şapkalama) Yapılması Çalışmalarına Örnek (a, b, c).

**Duvar Kalıntıları Üzerine Capping (Şapkalama) Yapılması:** Külliye yapı kalıntılarının büyük bölümünün örtüsü tamamen veya kısmen yıkılmış haldedir. Bu nedenle duvar kalıntılarında kısa bir süreçte dağılmalar, çökmeler, yıkılmalar ve örgü malzemesinde kayıplar gibi tahribatlar tespit edilmiştir. Söz konusu sorunları önlemek ve duvarların açığı üst kısımlarını güçlendirmek amacıyla koruyucu capping (şapkalama/harpuştalama) adı verilen yeni ve kısıtlı bir ek örgü uygulaması gerçekleştirilmiştir<sup>41</sup> (Şek. 16). Capping için 2-3 taş örgü sırasından (20-30 cm) fazla olmayan örgü yüksekliği belirlenmiş, uygulama buna uygun olarak gerçekleştirilmiştir. Capping uygulamasında, eksik örgü alanlarının tamamlanması ve derz onarımları için belirlenen hidrolik kireç bağlayıcılı harç türü kullanılmıştır. Uygulama sırasında harcın yavaş sertleşmesi sağlamak ve oluşabilecek çatlamları önlemek için, yeni yapılan Capping uygulamalarının üzeri ıslak kendir çuvalı ile örtülmüştür. Capping uygulaması için kullanılacak taşların boyutları özgün örgüdeki taş boyutlarından daha küçük seçilmiş, bu şekilde yeni ve özgün kısımların ayırt edilmesi sağlanmıştır.

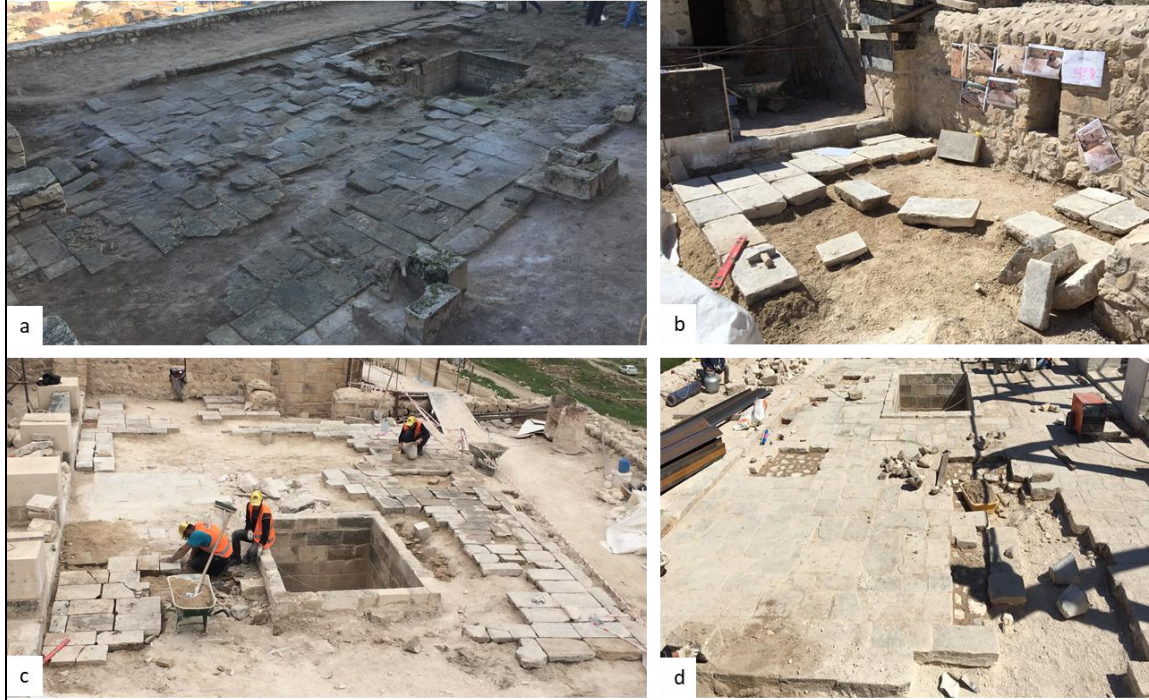
**Şek. 19:** Yamaç Külliyesi Güney (Cami) Bölümü Avlu Yonu Taş Taban Kaplamalarının Mevcut Durumu (a) ve Özgün Yerlerinde Mevcut Haliyle Sağlamaştırılma Çalışmaları (b, c, d).

**Taban Kaplamalarının Sağlamaştırma Uygulamaları:** Yamaç Külliyesinin barajın normal işletme su seviyesinden yüksek kotta kalan terasında yer alan güney (cami) bölümünün avlusunda ince yonu işlenmiş, yerel kireç taşı malzemeyle oluşturulmuş taban kaplamalarının mevcut olduğu görülmüştür. Taban kaplamalarında deformasyon, dağılma ve kayıplar yanında, mevcut kaplamalarda kırılma ve aşınma gibi bozulmalar da tespit edilmiştir. Bu nedenle söz konusu kaplamaların özgün yerlerinde ve mevcut haliyle sağlamaştırılması amacı taşıyan uygulamalar gerçekleştirilmiştir (Şek. 19).

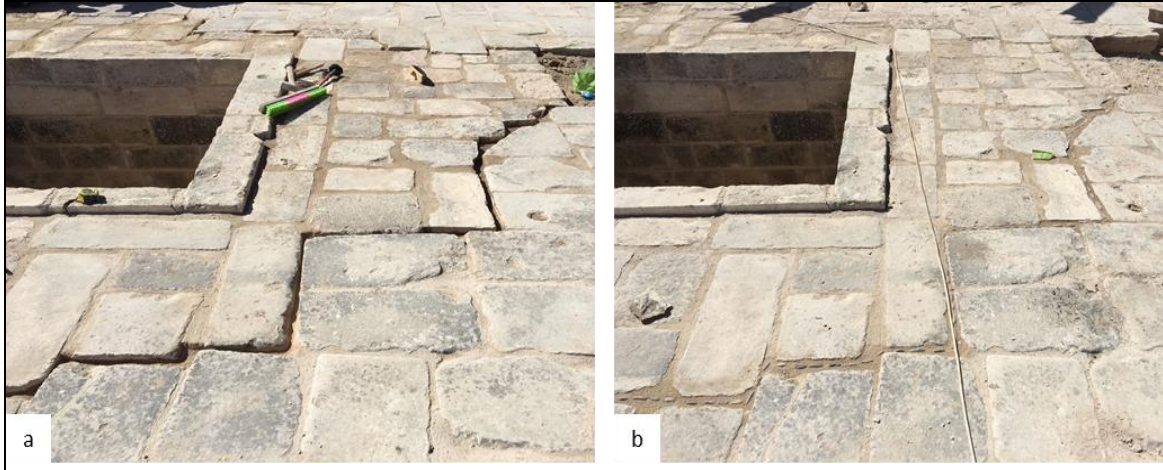
**Şek. 20:** Güney (Cami) Bölümü Avlu Taban Kaplamalarının Eksik Bölümlerine Yerleştirilen ve Özgün Yerlerinde Korunan Kaplama Taş Malzemelerin Birbirinden Ayrırt Edilebilmesi İçin Küçük Taşlar ile Belirtme Derzi Uygulaması (a, b).

Temizlik sonrası, kaplamalarda fotoğraf ve çizim yöntemleriyle birebir belgelenme ve numaralandırma işlemi yapılmıştır. Daha sonra, kaplamayı oluşturan taşlar sırayla yerlerinden kaldırılmış, gerekli olanlarında kırık parça birleştirmesi, yüzey sağlamlaştırması ile çatlak ve kırık birleştirme boşluklarında dolgu gibi aktif koruma uygulamaları gerçekleştirilmiştir. Avlunun taş kaplamasında, kaplama altındaki yatak harcının bağlayıcı özelliğini kaybetmiş olması ve oluşan deformasyonun giderilerek sağlamlaştırılması amacıyla, aktif koruma uygulamalarıyla sağlamlaştırılan ya da mevcut durumu sağlam olan taşlar, özgün konumlarına göre yeni bir yatak harcıyla yerlerine yerleştirilmiştir (Şek. 19). Özgün yerlerinde yerleştirilen taban kaplamalarındaki eksiklerin geniş alanlar oluşturduğu görülmektedir. Bu durumun ileriki süreçte bozulmaların oluşmasında etkili olacağı dikkate alınarak, külliye'deki arkeolojik kazılar sırasında, özgün yerlerinden ayrı olarak bulunan kaplama malzemeleri eksik alanlara yerleştirilmiş olup böylelikle/böylece taban kaplamasında büyük oranda bütünlük sağlanmıştır. Bu uygulamada eksik alanlara yerleştirilenler ile özgün yerlerinde korunan kaplama malzemelerin birbirinden ayrırt edilebilmesi amacıyla birleşme kenarlarında özgününden biraz geniş derz bırakılarak belirtme sağlanmıştır (Şek. 20).

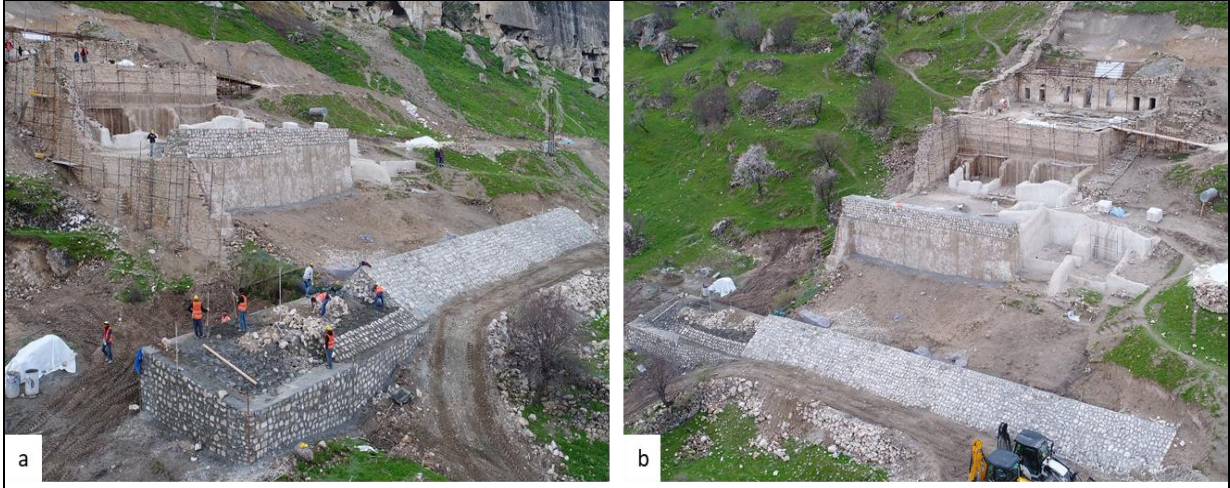
**Şek. 22:** Külliye Kuzey (Medrese) Bölümü Kalıntılarının Suyun Hareketine Karşı 1. ve 2. Set Duvarının Yapım Çalışmaları (a, b).

**Suyun Hareketine Karşı Set Duvarı Oluşturulması:** Yamaç Külliyesi Aşağı Şehrin doğusunda oldukça dik eğime sahip bir yamaçta yer almaktadır. Bu nedenle baraj gölü işletme su seviyesine çok yakın alt bir kotta su altında kalacak olması ve kuzey (medrese) bölümü kalıntılarının korunması için dolgu katmanları (gömü ortamı) oluşturma uygulaması gerçekleştirilmiştir. Kullanılacak dolgu agregalarının göldeki su hareketleriyle birlikte sürüklenmesi - taşınması riskinin çok yüksek olduğuna ilişkin kaniya varılmıştır. Bu sorunun engellenmesi amacıyla su seviyesinin altında kalacak (avlu ile medrese güney mekânları altında ve hizasında) kotlarda bulunan, üç farklı set duvarı inşa edilmiştir (Şek. 22).

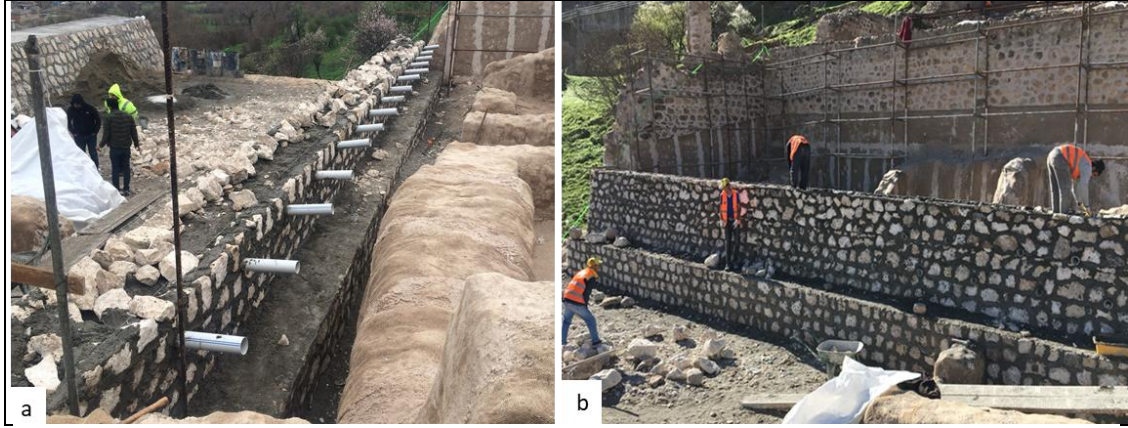
Şek. 23: Külliye Kuzey (Medrese) Bölümü Kalıntılarının Suyun Hareketine Karşı 3. Set Duvarının Yapım Çalışmaları (a, b).

Yapılan set duvarları, suyun aşındırıcı hareketlerine dayanımını sağlamak için 60 -110 cm aralığında değişen kalınlıklarda, derz aralığı az, iri taş malzemeyle ve düzenli moloz örgü tekniğiyle inşa edilmiştir. Ayrıca örgüde kullanılan taşların boyutlarının birbirine yakın tutulmuş olması, mevcut yapı kalıntılarından ayırt edilmesine (sonradan yapılan ve koruma amaçlı bir set duvarı görüntüsü kazanmasına) imkân sağlamıştır (Şek. 23).

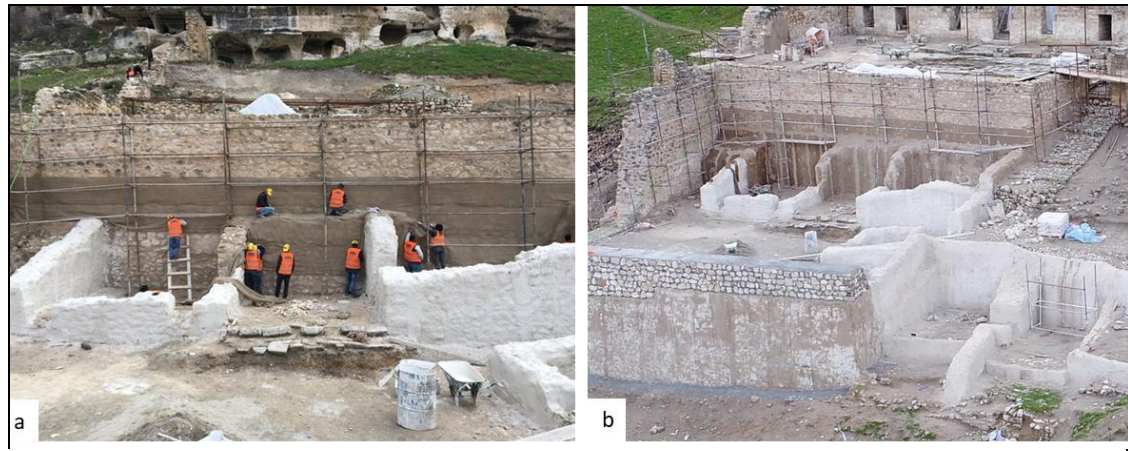
Şek. 24: Külliye Kuzey (Medrese) Bölümü Kalıntılarının Dolgu Katmanları Öncesinde Yüzeğe, Telis Bezi ve 5 cm Kalınlığında Hidrolik Kireç Harcı Malzeme İle Ayırıcı Katman Uygulaması, (a, b).

**Dolgu Katmanları (Gömü Ortamı) Oluşturulması:** Ilısu Barajı göl sularının hidrolik ve aşındırıcı ortam koşullarının etkisi nedeniyle külliyein kuzey (medrese) bölümü kalıntılarında dağılma, deformasyon ve çökme gibi tahribatların oluşacağı ön görülmüştür. Söz konusu tahribatların önlenmesi amacıyla, toprak altı oksijensiz ve stabil ortam koşullarının yapay olarak oluşturulması amacıyla kalıntıların üzeri uygun dolgu malzemeleri ile örtülmüştür. Etkili bir koruma yöntemi olarak değerlendirilmesi nedeniyle dünyada ve ülkemizde birçok uygulanmış örneği bulunan bu müdahalenin kalıntıları koruması için sağlayacağı sabit sıcaklıkta, sabit su ve nem dengesindeki ideal stabil ortam koşulunun zaman içinde oluşacağı ve bu stabil ortam koşullarındaki suyun yapı malzemeleri gözeneklerine dolarak bir denge sağlayacağı bilinmektedir<sup>46</sup>.

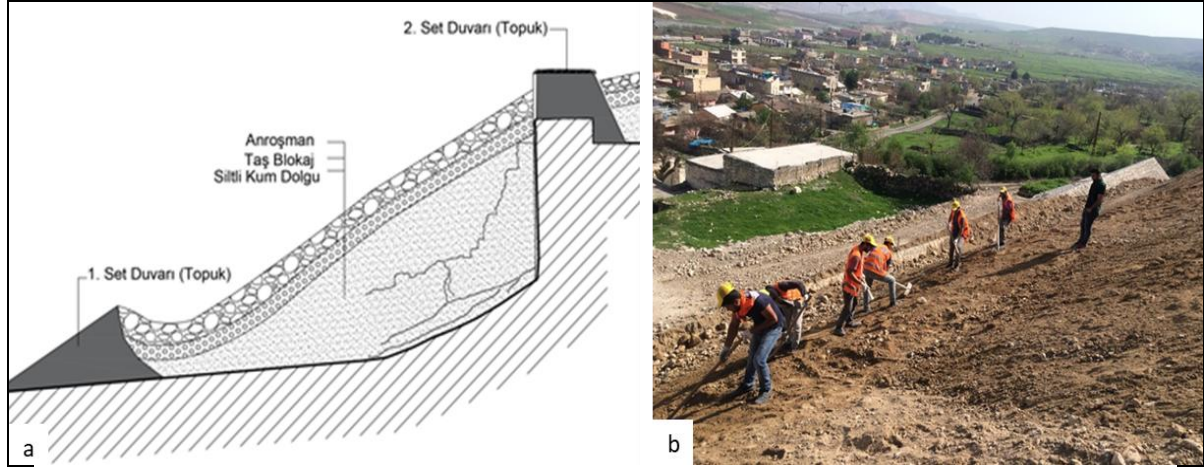
Şek. 25: Külliye Kuzey (Medrese) Bölümü Kalıntılarının Su Altında Korunması Yönelik Uygulama Detayı<sup>48</sup> (a) ve Tabakalar Halinde Oluşturulan Dolgu Katmanları Uygulaması (b).

el silindiri benzeri küçük el aletleri ile sıkıştırılmıştır. Dolgu katmanları, uygulanan dolgu malzemesi en yüksek kalıntının üzerini 50 cm kalınlığında kapatacak şekilde uygulanmıştır<sup>47</sup> (Şek. 25).

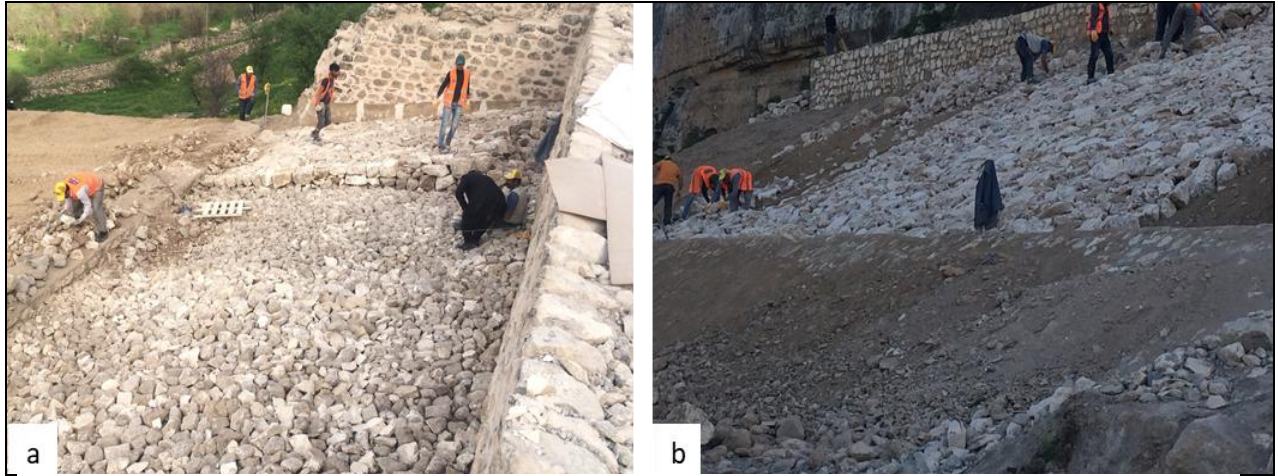
Şek 26: Külliye Kuzey (Medrese) Bölümü Kalıntılarının Su Altında Korunmasına Yönelik Son Uygulama Anroşman Katmanı Oluşturulma Çalışmaları (a, b).

**Anroşman Katmanı Oluşturulması:** Kuzey (medrese) bölümünde dolgu katmanlarının (gömü ortamı) oluşturulmasında kullanılan dolgu malzemesinin küçük boyutlu ve ağırlıktaki agregalarının, zaman içerisinde su seviyesindeki değişimlerin oluşturacağı aşınma/erozyon ile birlikte sürüklenme-taşınma riskine karşı ikinci bir önlem uygulaması olarak dolgu malzemesinin üzerine iri moloz taş malzemeden oluşan anroşman destek katmanı yapılmıştır.

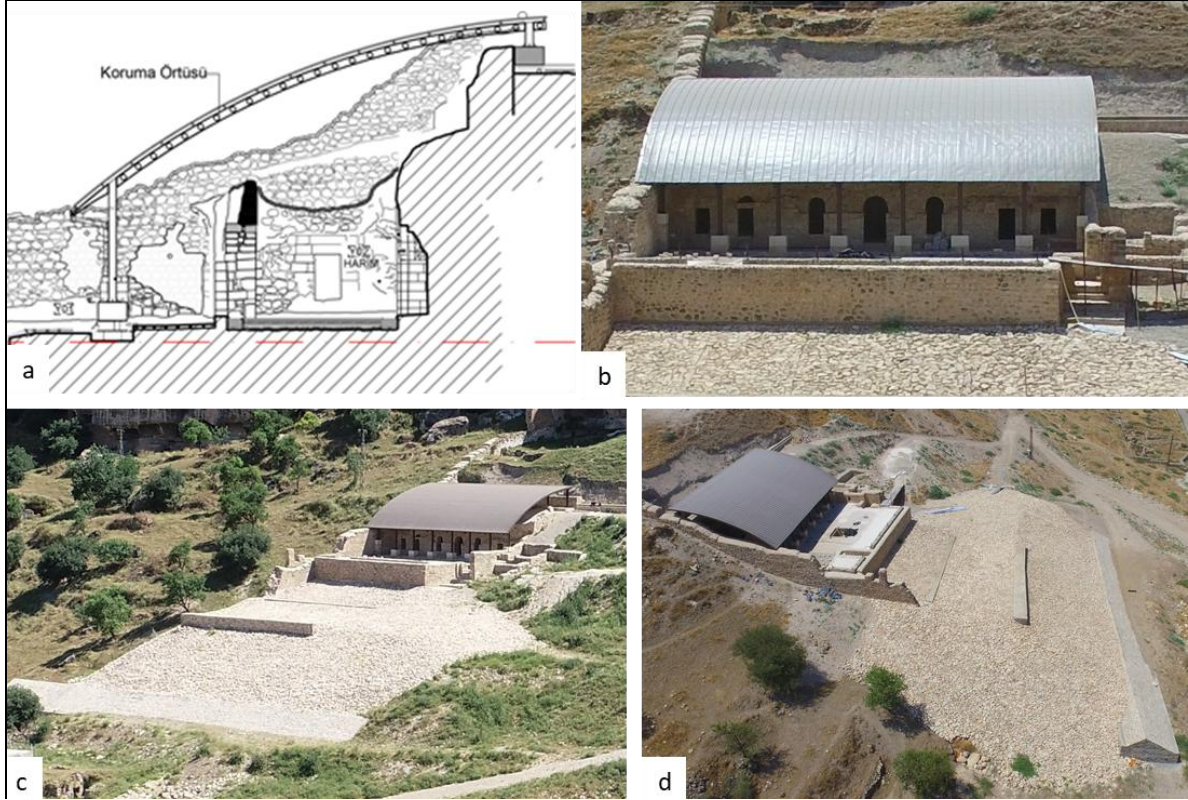
**Şek. 28:** Yamaç Külliyesi Cami Bölümünün Koruma Örtüsü Yapımının Detay Çizimi<sup>52</sup> (a) ve Uygulama Sonrası Görümünü mü (b, c, d).

Koruma örtüsü Yamaç Külliyesi içinde cami bölümünün tümünü örtecek ve özgün kalıntılarla minimum fiziksel temas kuracak şekilde uygulanmıştır. Koruma örtüsü malzemeleri, üst örtü cidarı için; metal kenet çatı ve strüktür olarak perfore I profil kiriş ve ayaklardan oluşan çelik konstrüksiyon, kaynak ve balonlu bağlantı elemanlarıyla, örtü kaplaması olarak ise titanyum çinko kaplama metal imalatlara uygun renkte uygulanmıştır.

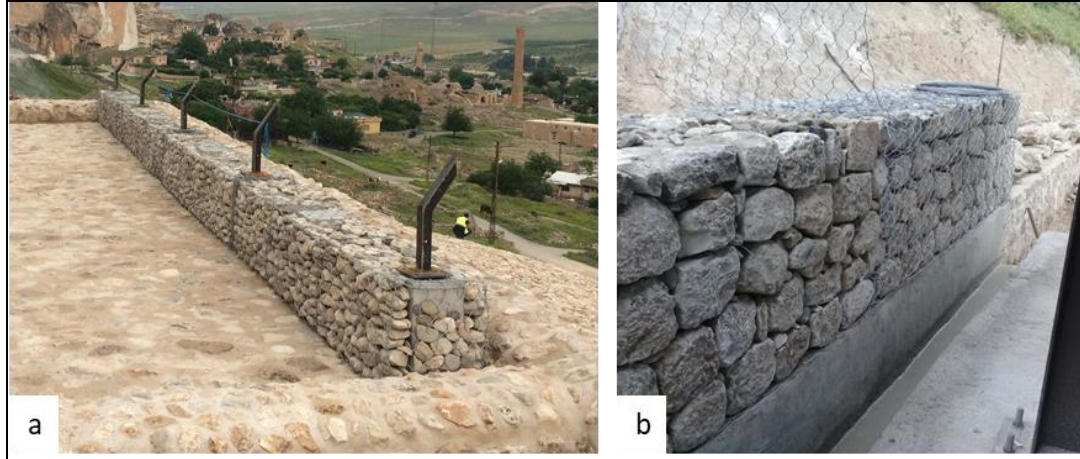
**Şek. 30:** Yamaç Külliyesi Üst Kot Terası Kuzeyinde Oluşturulan Gabion Sepetlerle Oluşturulan Duvar (a) ve Cami Bölümünün Yamaç Tarafındaki Güney Dış Hattında, Gabion Sepetlerle Oluşturulan Duvar (b).

**Gabion Duvar Yapılması:** Yamaç Külliyesi güney (cami) bölümünün yer aldığı üst kot terası kuzey dış duvarının baraj gölü maksimum su kotu seviyesine yakın bulunmaktadır. Bu nedenle bu bölümde gabion sepetlerle oluşturulan duvar ile üst teras avlusunun olası su hareketine karşı korunması ve ziyaretçilerin tehlikeli alandan uzak tutulması sağlanmıştır (Şek. 29). Ayrıca külliye cami bölümünün yamaç tarafındaki güney dış hattında, gabion sepetlerle oluşturulan duvar yamaçtan gelmesi olası yağış, heyelan ve kaya düşmeleri riskine karşı set duvarı işlevi yerine getirmesi amacı taşımaktadır (Şek. 30).

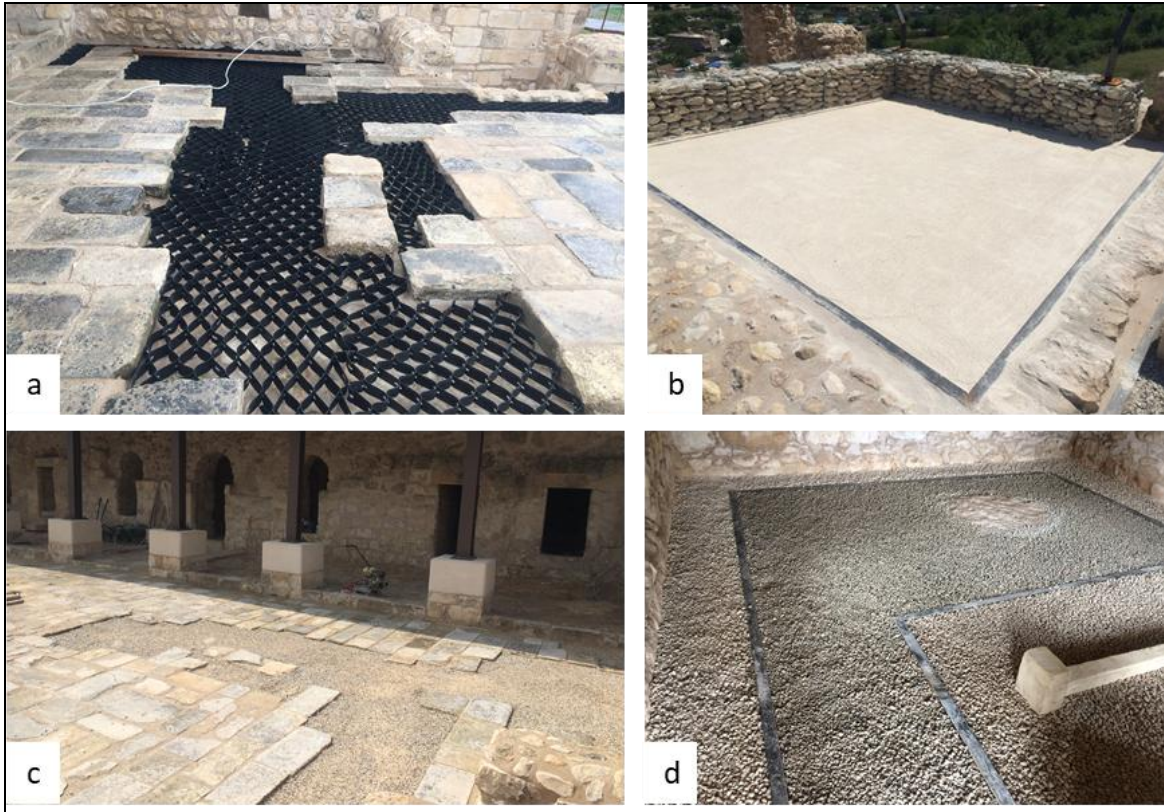
**Şek. 31:** Yamaç Külliyesi Cami Bölümünün Zemininde Sıkıştırılmış Filler ve Mozaik Kırığı Malzeme ile Yeni Döşeme Yapılması Çalışmaları (a, b, c, d).

Cami bölümünün harim mekânı ve doğu-batı zaviye hücreleri zeminlerindeki özgün cas harç malzemedan yapılmış döşemenin<sup>57</sup> ve revaklı son cemaat mekânı zemininin korunması için ise mozaik kırığı ve filler karışımından oluşan malzeme katmanı ve üzerine korten çelik ile bordürlenmiş sıkıştırılmış ince çakıl katmanı uygulanmıştır<sup>58</sup> (Şek. 31).
