EPHESOS ST. JEAN KİLİSESİ KİBORİON SÜTUNU 1963 YILI RESTORASYONUNA GÜNCEL BİR YAKLAŞIM

EPHESOS ST. JOHN CHURCH CIBORION COLUMN A CURRENT APPROACH TO THE 1963 RESTORATION

2019 Yılı Kiborion Güneybatı Sütunu Restorasyon ve Konservasyon Çalışmaları

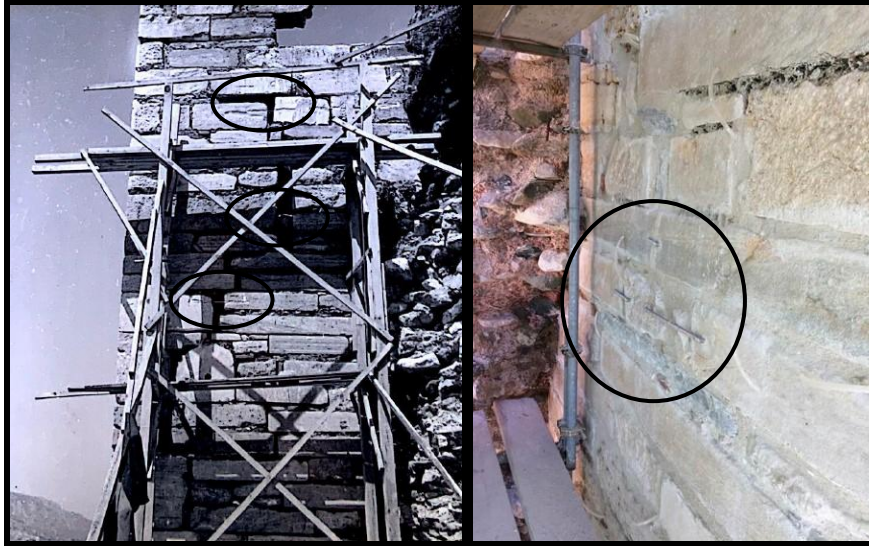
Res. 4: Solda Takip Kapısı Doğu Kule Doğu Cephede 1963 yılında yapılan demir kenetler (Baran 1963a, lev.12), sağda ise Takip Kapısı Doğu Kule Batı Cephede 2017 yılında yapılan enjeksiyon ve çelik kenetler (Kazı Arşivi).

Bu alanda öncelikle doğu kulede yapılan çalışmalar, kulenin doğu dış cephesinde kurulan ahşap iskele ile başlatılmıştır. Ayrılmanın geniş olduğu noktalarda yapı genelinden daha ince bir iki taş konulduğu günümüzde anlaşılmaktadır. Ayrıca derz ve dolgu araları çimento harcı ile içten ve dıştan taş kullanılarak doldurulmuş ve hareketi önlemek amacı ile uzun demirlerle ayrılan blokları bağlanmışlardır (Res. 4).¹¹ Bu uygulama günümüzde de kullanılmaktadır. O gün için kullanılan demir kenetlerin görüntü olarak beğenilmemesinden kaynaklı kenetler blokların kırılması ile içlerine yerleştirilmiş, ardından üzerleri beyaz çimento ile kapatılmıştır. 2017 yılı çalışmaları içerisinde benzer uygulama Doğu kulesinin batı cephesinde izlenen ayrılma noktalarına yapılmış derzler sağlamlaştırılmış ve enjeksiyon yapılmıştır.¹² Kenetler çelik yivli yine “U” biçiminde yapılmış ancak yapı malzemelerine zarar vermemek, dışarıdan yapının hareketini göstermek ve yapılan müdahalenin anlaşılabilmesi için kenetler görünür şekilde monte edilmiştir (Res. 4).¹³ 1963 yılı müdahalesi raporları incelendiğinde, 1963 ile 2017 yılı arasındaki 54 yıllık zaman içerisinde yapının hareketinin minimum seviyeye getirilmiş olması uygulamanın oldukça başarılı olduğunu göstermektedir.

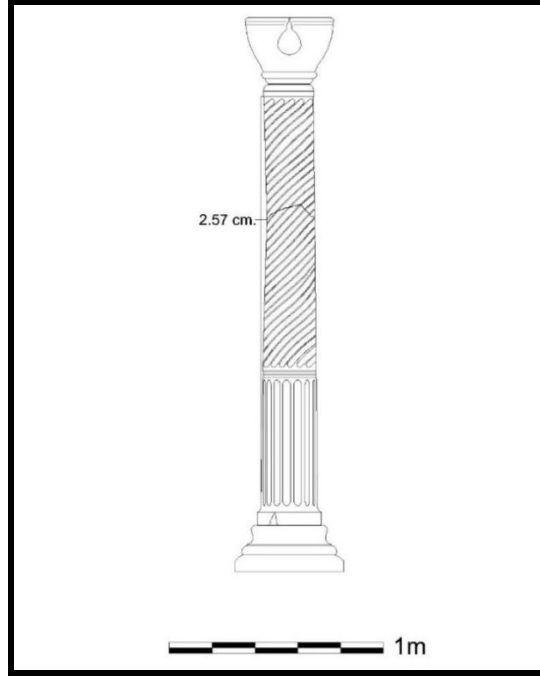
Çiz. 1: Kiborion güneybatı sütunu uygulama öncesi rölövesi. (Çiz.: Mimar: İlke Ciritci)

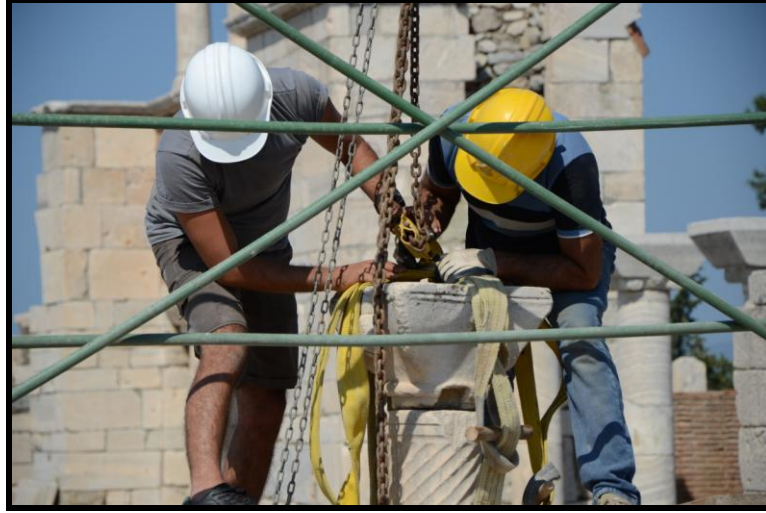
Belgeleme çalışmalarının ardından sütun ve başlık üzerindeki bozulmalar ve yapısal sorunlar belirlenmiştir. Sütun gövdesi ve başlık yüzeylerinde kirlilik görülmektedir. Ayrıca sütun gövdesinin dikey düzleminde üst yarının alt yarından ayrılarak kuzey yönlü kaymasından kaynaklı 3 cm. ye yakın bir açıklık oluşmuştur (Çiz. 1). Sütun ve başlık belgeleme ve teşhis çalışmalarının ardından mevcut ayrılmadan oluşan sapmanın kaide üstünde ve başlığın oturduğu yerde 90°olarak modellenmiştir (Çiz. 2). Teşhis ve belgeleme çalışmaları sonrasında güneybatı sütununun etrafına iskele kurulmuş, sütun ve başlık askıya alınmıştır. Askıya alınan sütun parçası ve başlık birlikte tek seferde kaldırılmıştır (Res. 8).

Res. 8: Kiborion güneybatı sütun ve başlığı askıya alınırken, çalışmalar sırasında (Kazı Arşivi).

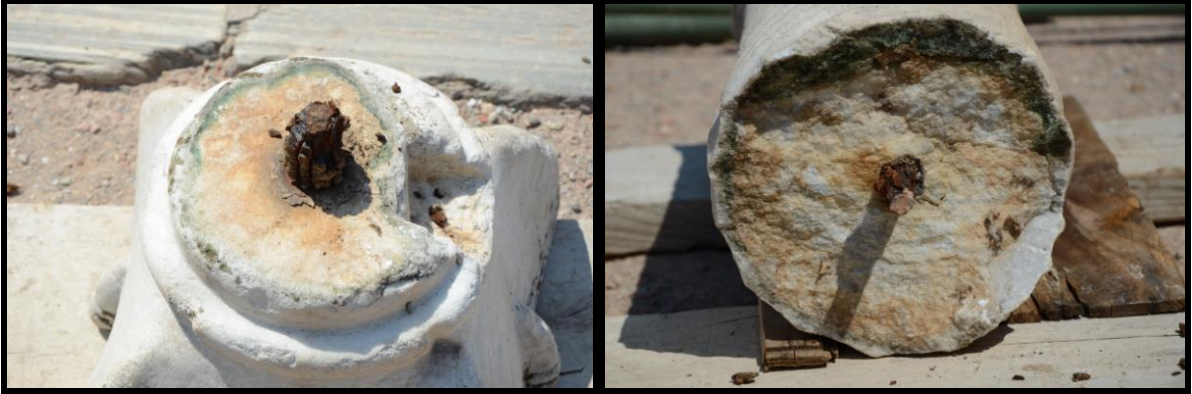
Başlık ve sütun kaldırıldığında, birleşim yerlerinde kullanılan ve 1963 yılında piyasada satılan markası ile anılan polyester esaslı yapıştırıcı “Akemi” kalıntıları ve yoğun oksidasyona uğramış demir dübeller ortaya çıkmıştır. Sütun başlığı ve iki parça halindeki sütun gövdesinin birleştiği alanlarda görülen yoğun yosunlanma³⁰ ve demir dübel üzerinde oluşan korozyonun eseri lekelemesi³¹ bozulmaları görülmüştür. Bu bozulmalar polyester esaslı yapıştırıcının işlevini yitirmesinden kaynaklı oluşan boşluklardan giren yağmur suyu nedenlidir (Res. 9).

Res. 9: Kiborion güneybatı sütun ve başlığı ayrılan noktalarda görülen bozulmalar (Kazı Arşivi).

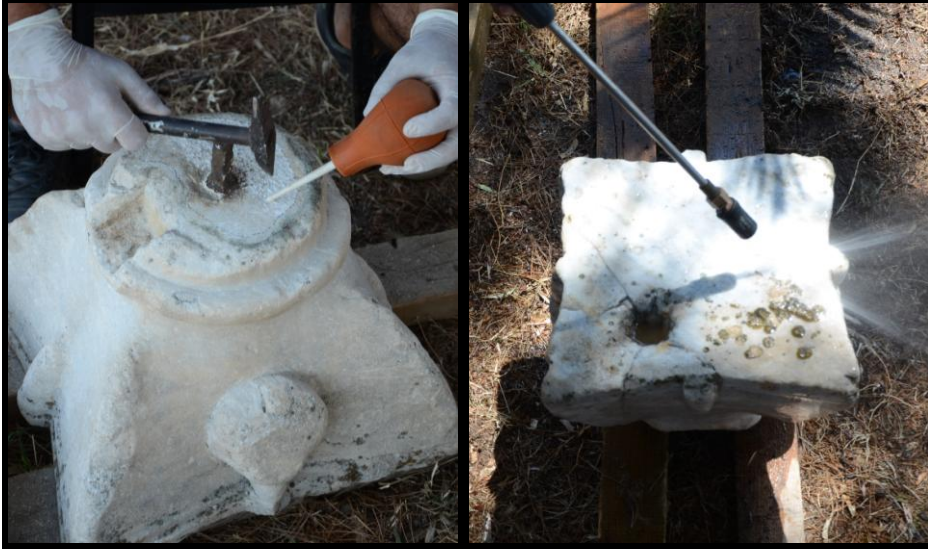
Res. 10:Gözeneklendirme, mekanik ve su ile temizleme çalışmaları sırasında (Kazı Arşivi).

Öncelikli çalışmalar sütun gövdesini ve başlığı laboratuvar alanına getirerek yüzeyde görülen bozulmaların temizlenmesi ile başlamıştır. Dübellerde kullanılan demirlerin korozyonları mekanik temizlik ile temizlenmiş ardından kimyasallar ile hastalığın stabil hale gelmesi sağlanmıştır. Sonrasında sütun parçası ve sütun başlığının yüzeyinde görülen kirlilik, korozyon izleri, polyester esaslı yapıştırıcı kalıntıları ve yosunlanmalar yine mekanik temizlik ve düşük barlı tazyikli su ile temizlenmiştir (Res. 10).³²

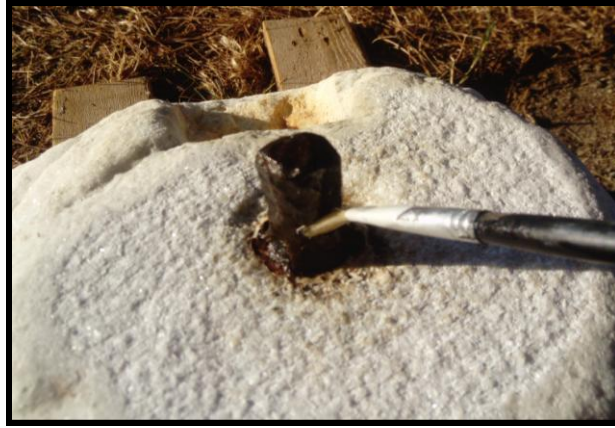
Res. 11:Korozyonu temizlenen demir dübel konsolide edilirken (Kazı Arşivi).

Yüzey temizlikleri tamamlanan sütun paçası ve başlıkta bulunan demir dübeller Paraloid B72 ile kaplanmış ve hava ile teması kesilmiştir (Res. 11).

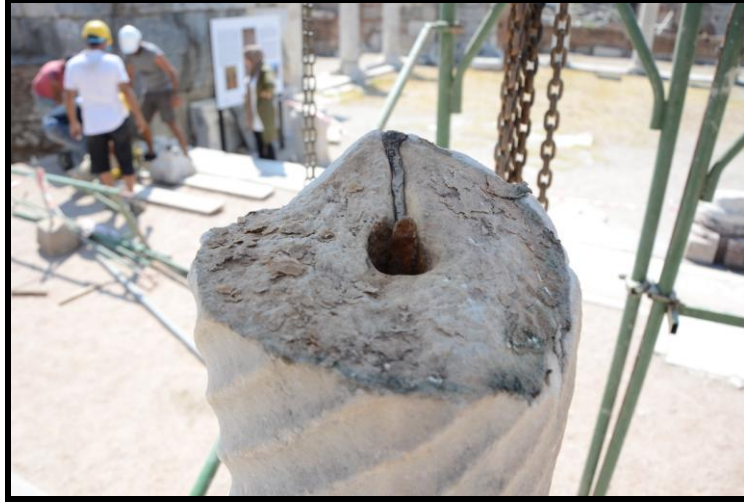
Sütun parçasının kaideye sabit olan parçasının birleştirilen kısmında yine yosunlanma, korozyon izleri, polyester esaslı yapıştırıcı parçaları bulunmaktadır. Ayrıca alt kısımda dübel deliğinin geniş açılmasından kaynaklı hareketi kesmek için dübel yolu açılmış ve kurşun dökülmüştür. 1963 yılında yapılan bu uygulama başarılı olmamış dübel demirinin kısmi bir cephesini doldurduktan sonra dübel yolunu tıkayıp dışarı taşmıştır (Res. 12).

Res. 12:1963 yılı hatalı kurşun sabitleme uygulaması ve işlevini yitirmiş, pul pul olmuş polyester esası yapıstırıcı sütun gövdesi üst yarısı kaldırıldıktan sonraki görünümü (Kazı Arşivi).

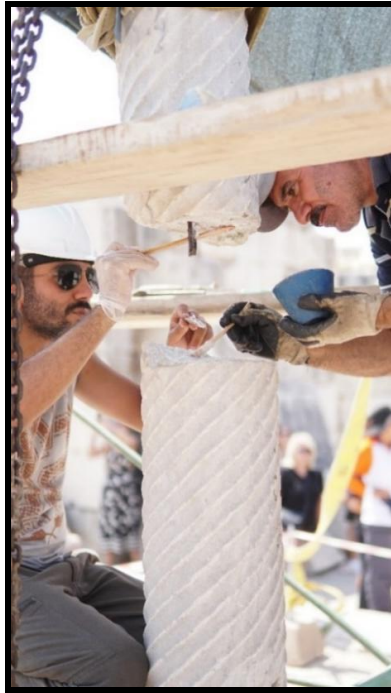
Res. 13: Sütun gövdesi birleştirilmeden önce yüzeye epoksi sürülürken (Kazı Arşivi).

Tüm bu maddeler mekanik temizlik ile temizlendikten sonra üç parçada da birleştirilecek yüzeylerde görülen keskin kısımlar gözeneklendirilmiş ve konservasyonu tamamlanan parçalar kiborion yapısının bulunduğu alana getirilmiştir. Sütunun küçük boyutlu olması ve herhangi bir yük taşımayacak olmasına rağmen gerekli hesaplamalar yapılmış ve ilk olarak sütun parçasının üst kısmı kaldırılarak demo işlemi yapılmıştır.³³ Demo işleminin ardından tarihi taş eserlerin birleştirilmesinde kullanılmak üzere epoksi hazırlanmıştır. Gözeneklendirilen alana ve dübel deliği içerisindeki alana boşluk kalmayacak şekilde sürülen epoksi ile parçalar birleştirilmiştir (Res. 13).³⁴

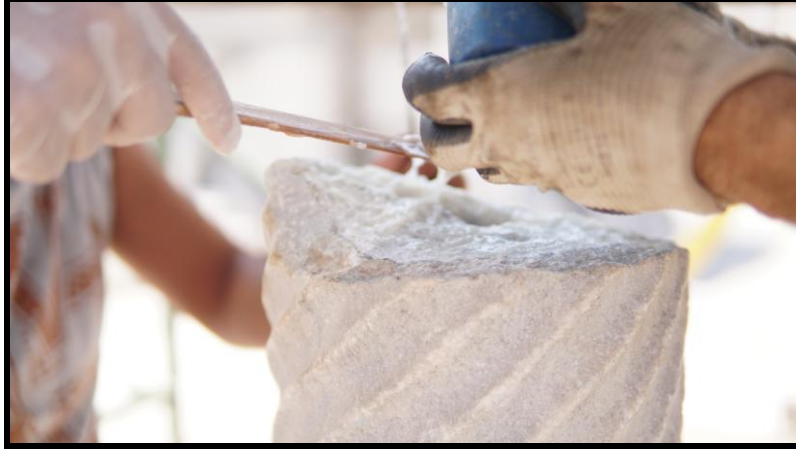
Res. 14: Tarihi taş eserlerin birleştirilmesi için kullanılan epoksi yüzeye uygulanırken (Kazı Arşivi).

sürecinin ardından sütun başlığı için demo yapılmıştır.³⁵ Tarihi taş eserlerin birleştirilmesi için kullanılan epoksinin hazırlanması sonrasında, gözeneklendirilen alana ve dübel deliği içerisindeki alana boşluk kalmayacak şekilde epoksinin sürülmesi ile parçalar birleştirilmiştir (Res. 14).³⁶

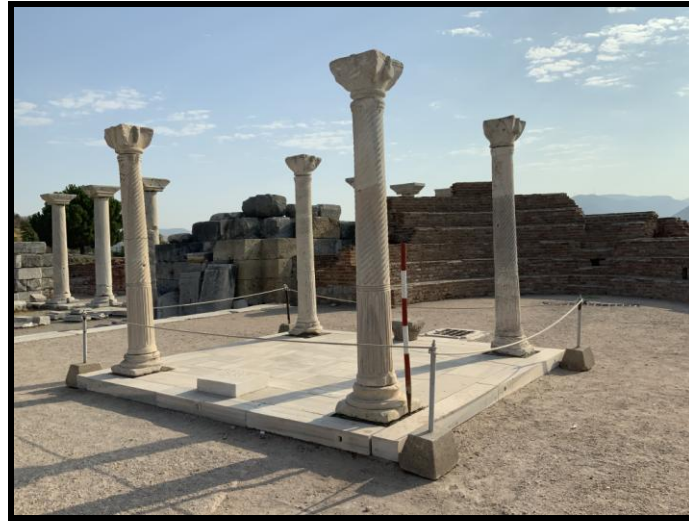
Res. 15: 2019 yılı kiborion güneybatı sütunu konservasyon ve restorasyon çalışmaları sonrası görünümü (Kazı Arşivi).

Birleştirme işleminin ardından, ahşap destekler ile sarılan sütun gövdesi el mingeneleri ile sabitlenmiştir. Bir gün beklenmesinin ardından el mingeneleri kontrollü bir şekilde çıkartılarak çalışmalar tamamlanmıştır (Res. 15).

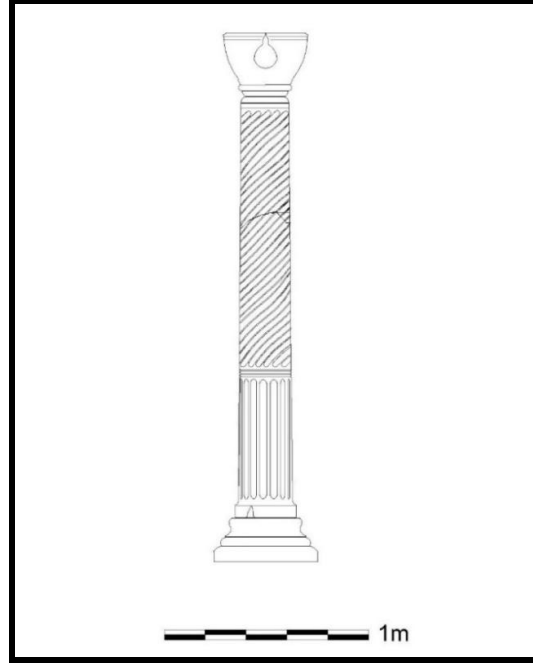
Sütun gövdesi ve başlığa uygulanan restorasyon ve konservasyon çalışmalarının tamamlanmasının ardından, gövdesinde üst yarısının alt yarısından kopmasından kaynaklı kayma oranları dikey düzlemde tekrar ölçülerek hesaplanmıştır. Hesaplamaların sonucunda ise sütun gövdesinin iki parçasının dikeyde oluşturduğu düzlemin 0 cm. ye yaklaştırıldığı görülmüştür (Çiz. 3).³⁷

Çiz. 3: Kiborion güneybatı sütunu uygulama sonrası rölövesi. (Çiz.: Mimar İlke Ciritci)

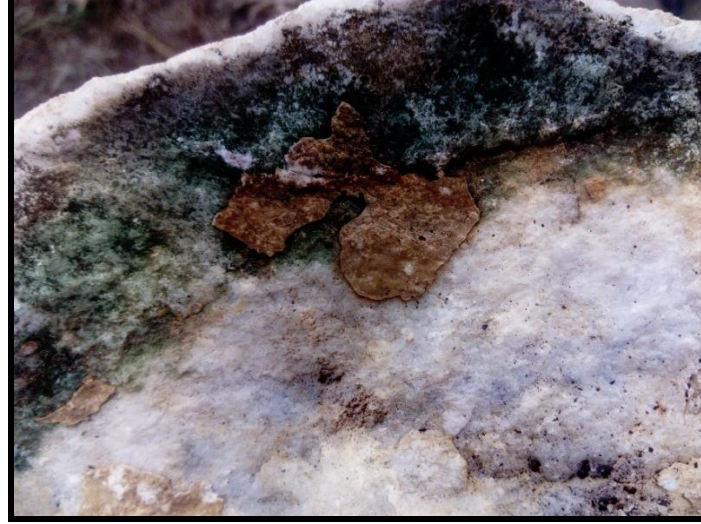
sürülmüştür. 1963 yılında kiborion restorasyonunda kullanılan bu yapıştırıcının ardından geçen 56 yıl sonra 2019 yılında tamamıyla işlevini yitirdiğini belgelenmiştir (Res. 16). Bu belgenin önemi ise, özellikle turizme açık alanlarda (uygulamaların 40 yılın geçmiş olanlarda) büyük boyutlu taşıyıcı sistemlerde kullanılan bu madde ile yapıştırılan taş eserlerin herhangi ciddi bir durum yaratmadan yapılan tamamlamalarda ayrılmalarından önce müdahale edilmesi gerektiğini göstermektedir. Turizme kapalı alanlarda ise yine çalışanlar için tehlike oluşturabilecek bu yapı malzemeleri, ayrılmaları durumunda ciddi tahribata da uğrayabilirler.

Res. 16: Polyester esaslı yapıştırıcı kabuk gibi dökülmesinin ardından birleşim alanı yosunlanma, kirlilik ve kabuklaşmış yapıştırıcı (Kazı Arşivi).

- Uygulamalar sırasındaki veriler "Akemi" marka 1952 yılında piyasaya sürülen yapıştırıcının 55 yıl sonucunda işlevini yitirmiş olduğunu göstermiştir. Bu durum polyester esaslı yapıştırıcı ile birleştirilen taş eserlerin 50 yıl sonunda (mümkünse daha erken önlem alınması önerilir) kontrol altına alınması, ayrılma tamamlandığında ise esere tekrar güncel malzeme ve verilerle müdahale edilmesi gerekmektedir.
