14 Haziran 2020 Bingöl-Karlıova Depreminin Yığma Yapılara Etkisinin Değerlendirilmesi

Evaluation of the Effect of 14 June 2020 Bingöl-Karlıova Earthquake on Masonry Structures

İrfan Kocaman¹

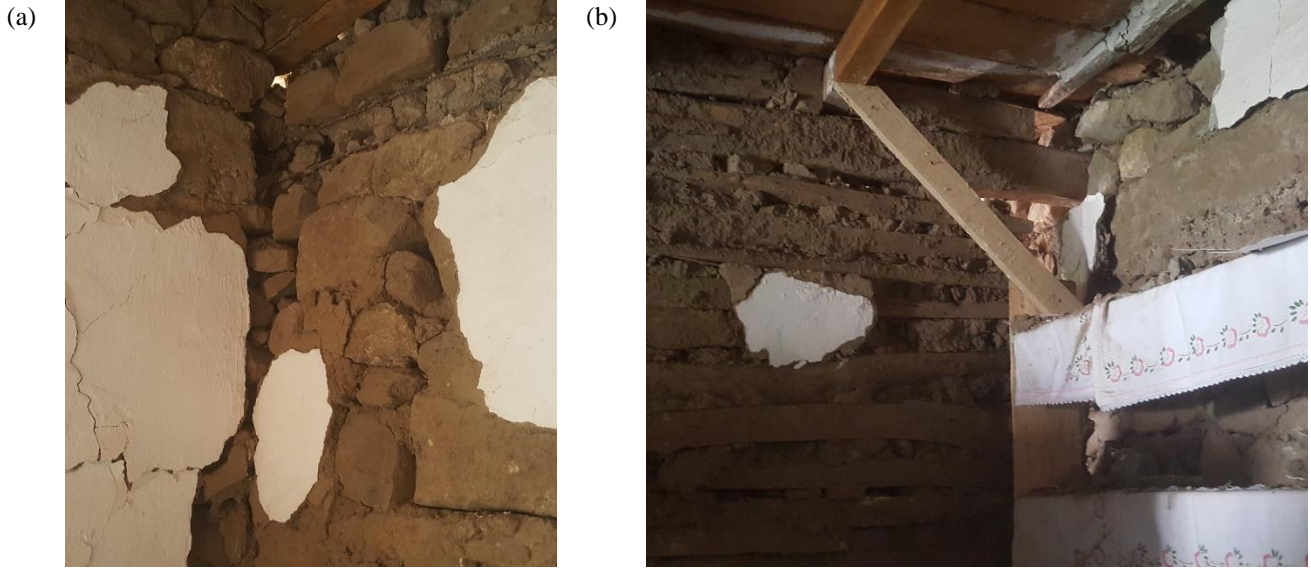
Şekil 5'de birleşim yerlerinde oluşan hasarlar görülmektedir. Bölgedeki hasarlı yapılar gözlemlendiğinde taşıyıcı duvarların moloz olduğu örneklerde oldukça kısıtlı birleşimin olduğu gözlemlenmiştir (Şekil 5a). Ayrıca ev sahiplerinden alınan bilgilere dayanarak; yapıya sonrada eklenen bölme duvarların inşasında yapının taşıyıcı duvarları ile iyi bir birleşim sağlanamamasından dolayı hasar meydana gelmiştir. Şekil 5b'de sonradan eklenen yığma bölme duvar ile taşıyıcı duvarın birleşim yeri gösterilmektedir. Farklı tipolojideki yığma duvarların birleşim sorunu oldukça belirgindir.

Şekil 5. Birleşim bölgelerindeki ayrışma hasarları

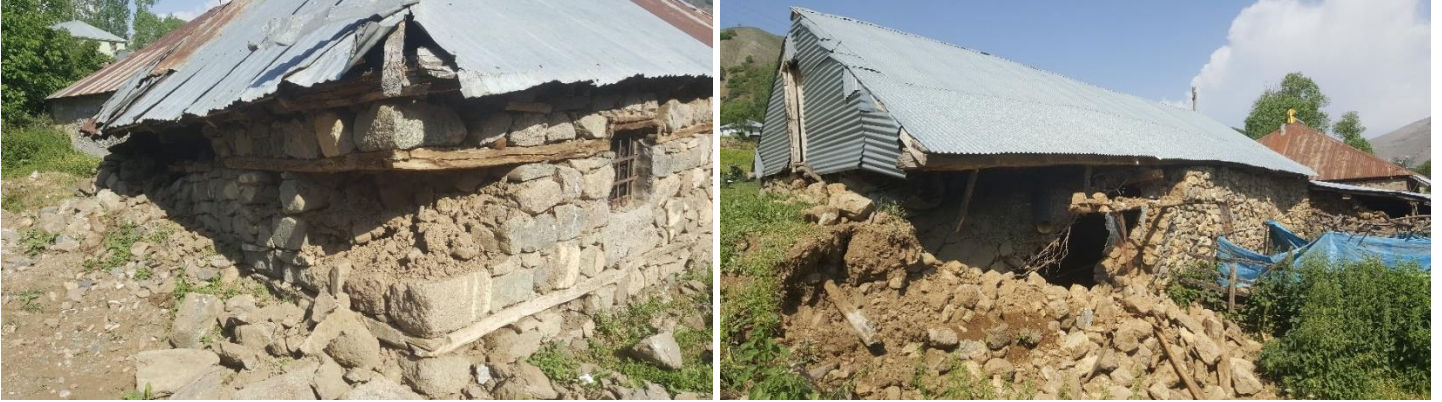
Şekil 6’da kısa duvar etkisi ile meydana gelen hasarlar görülmektedir. Gözlem yapılan farklı köylerin coğrafi koşulları (eğimli arazi) sebebiyle yapıların belirli kısımları (arka) toprak dolguya maruz kalmaktadır. Kot farkından oluşan bu durum duvarların “kısa kolon” gibi çalışmasına sebep olmuştur. Bu duruma iyi bağlanmamış çatı örtüsü de eklenince, Şekil 6’da verilen hasarlar meydana gelmiştir.

Şekil 6. Kot farklı sebebiyle kısa duvar oluşmasına bağlı hasarlar

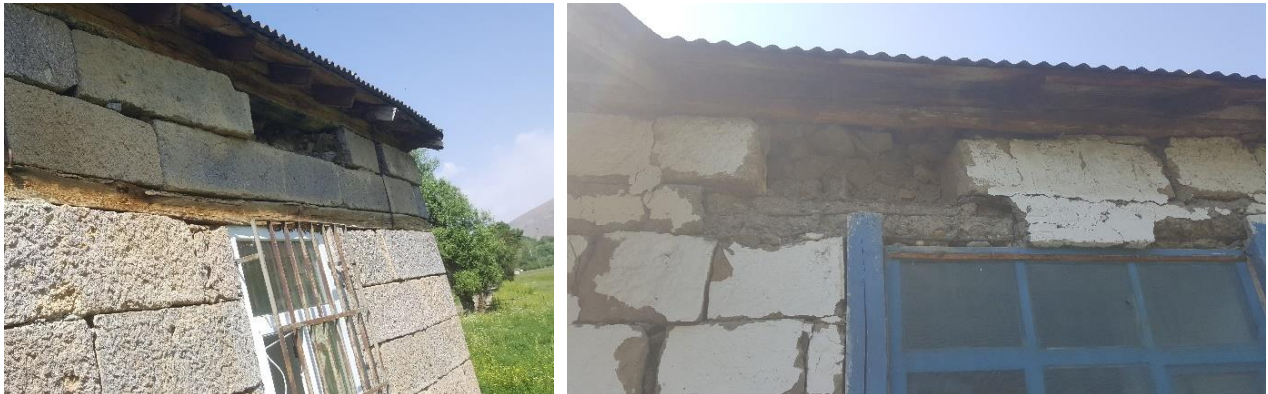
Şekil 7’de çatı-duvar birleşiminin yetersiz olduğu durumlarda meydana gelen hasarlar görülmektedir. Duvarların çatı birleşim yerlerine yatay hatılların konulmaması veya çatı elemanlarının duvar elemanları ile üstünkörü montajı duvarların birleşim bölgelerinde aşağı ve dışa doğru açılmasına sebep olmuştur.

Şekil 7. Çatı ve Duvarlar arasındaki yetersiz bağlantıdan kaynaklı hasarlar

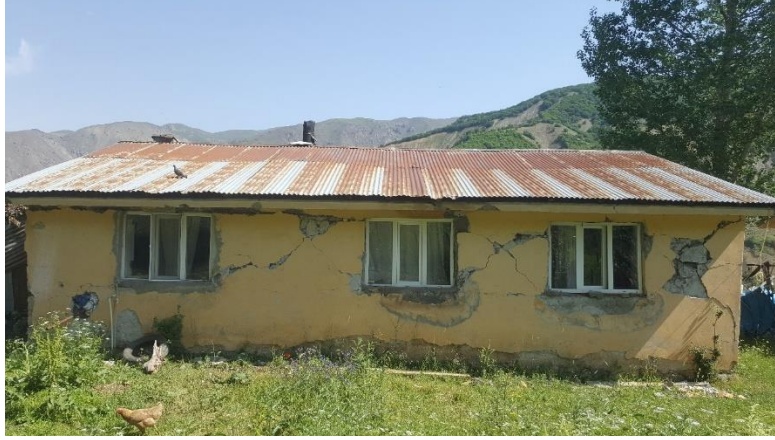
Şekil 8’de Dinarbey Köyünün kullanılmayan köy okulunda duvarların maruz kaldığı düzlem içi kesme kuvvetlerine bağlı oluşan diyagonal deprem çatlakları oldukça net bir şekilde görülmektedir. Kesme kuvvetleri etkisiyle yığma duvarda, pencere boşluklarının kenarlarında ve çatı örtüsü ile duvarın birleşim bölgelerinde hasar meydana gelmiştir.

Şekil 8. Kayma davranışa bağlı hasar

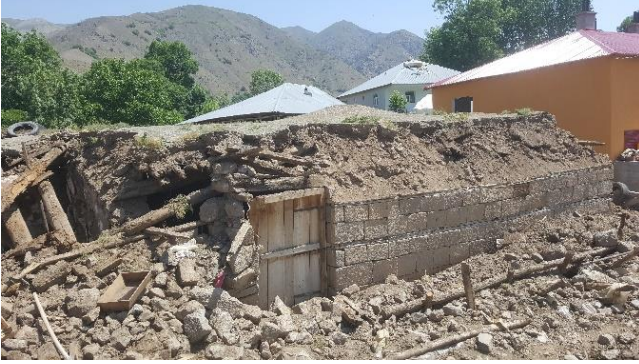
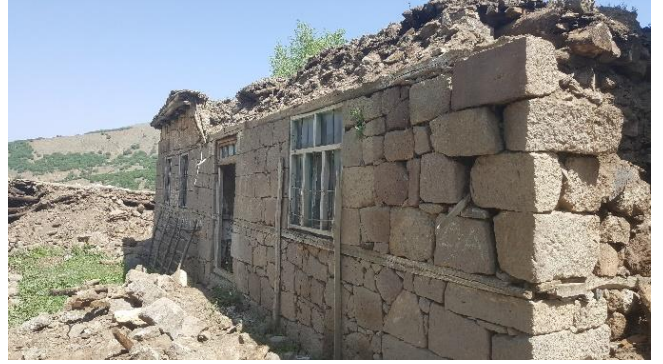
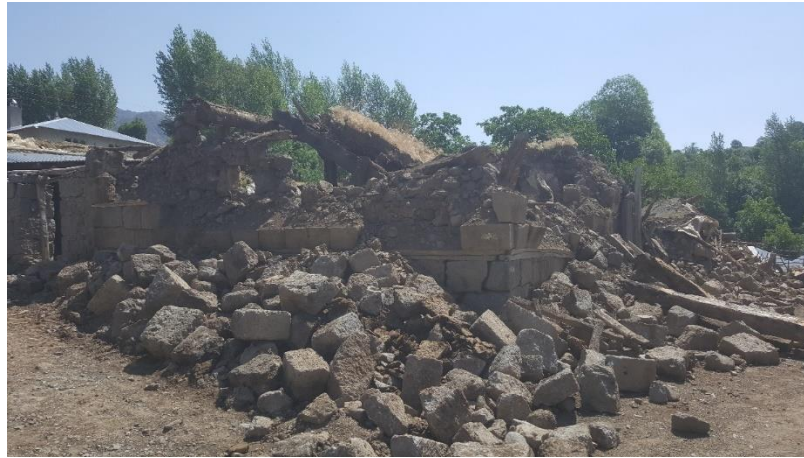
Deprem bölgesindeki geleneksel yapı stoku moloz taş duvarlı toprak damlı yığma binalardır. Ancak son yıllarda iyileşen ekonomik şartlar ve devlet desteğiyle beraber bu iptidai binalar terkedilip yeni tek katlı betonarme binalar yapıldığı gözlemlenmiştir. Şekil 9’da tamamen göçen ve yerel mimariyi temsil eden yapı görülmektedir. Arka planda hasar görmeyen yeni yapılar mevcuttur. İncelemelerin gerçekleştiği köylerde ve köylere bağlı mezralarda bu tipteki mimariye ve yapım tekniğine sahip binaların birçoğu ya tamamen yıkılmış ya da ağır hasar almış durumdadır. Bu binalarda yerleşimin olmaması köylerde can kaybı olmamasında önemli bir etkidir.

Şekil 9. Tamamen yıkılmış yığma binalar

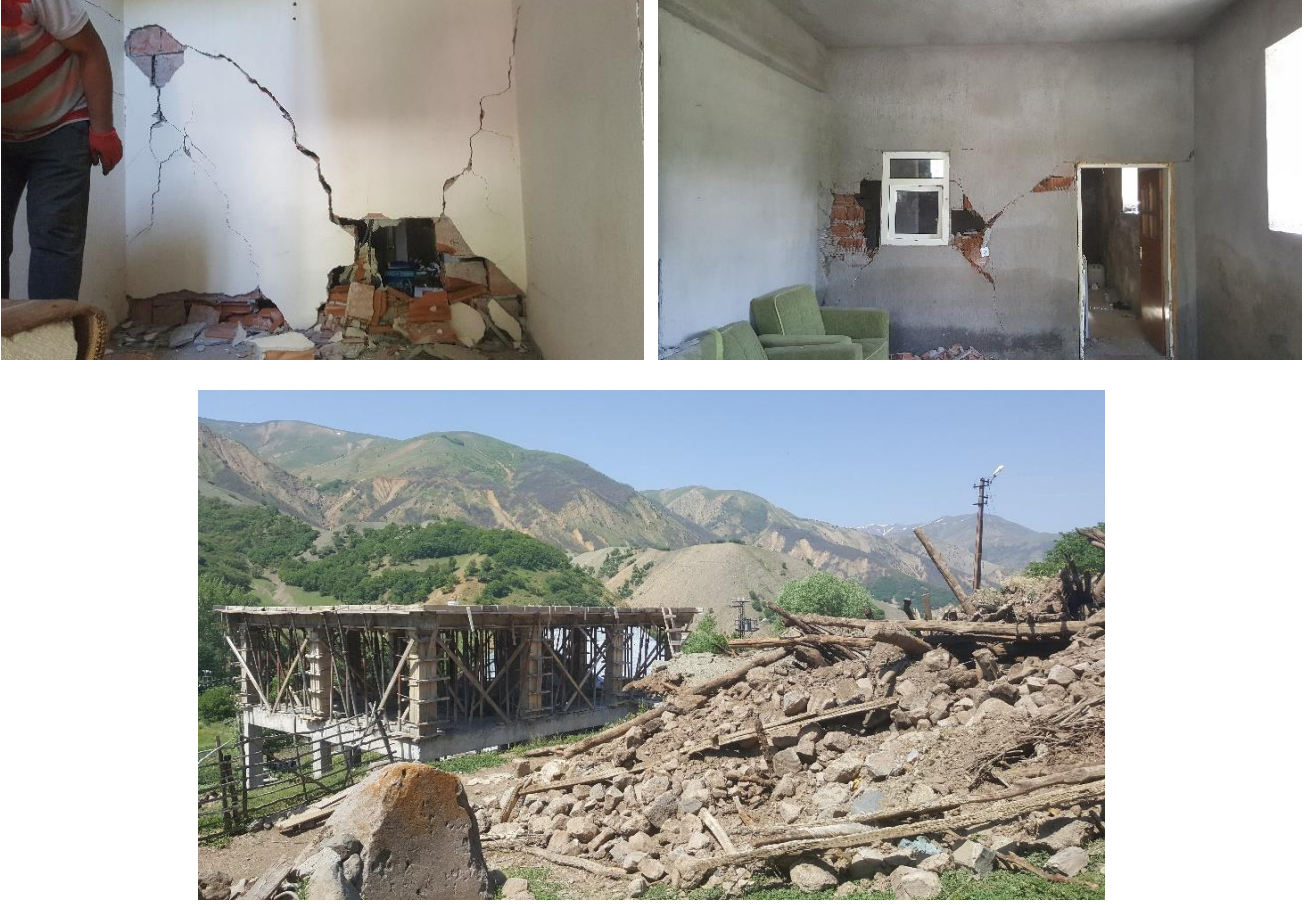
Şekil 10’da saha gözlemlerinin yapıldığı köylerde inşaatı devam eden çok katlı betonarme bina verilmektedir. Bu binaların taşıyıcı elemanlarında herhangi bir hasarın olmadığı görülmüştür. Ancak şekilde de görüldüğü üzere betonarme binanın hemen yanında bulunan

yığıma binalar ya tamamen göçmüş ya da ağır hasar almış durumdadır. Kullanılan betonarme binaların bazılarında dolgu duvarlarda tipik diyagonal deprem çatlakları meydana gelmiştir.

Şekil 10. Betonarme binalarda hasarlar

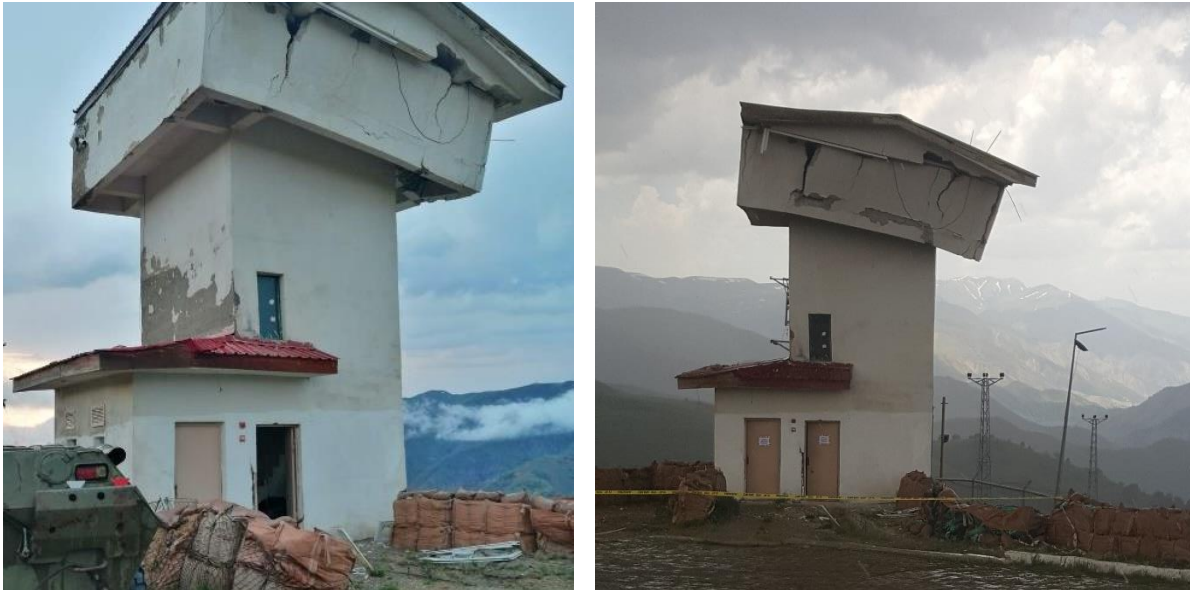
Şekil 11’de bölgede deprem sırasında meydana gelen tek can kaybının olduğu jandarmaya ait gözetleme kulesi verilmektedir. Karakolda tip proje ile yapılan mevcut üç gözlem kulesi aynı mekanizma ile göçmüştür. İlk incelemelere göre kulenin tasarım hatası, kötü işçilik ve zayıf malzeme dayanımı sebebiyle göçtüğü düşünülmektedir.

Şekil 11. Betonarme gözetleme kulesinde meydana gelen hasar
