Kırıkkale İli Çelebi İlçesi Karabucak Köyünde Yapılarda Oluşan Deformasyonların Zemin Malzeme Parametreleriyle İncelenmesi

Kırıkkale Province Çelebi District Karabucak Village Deformations in Structures Investigation With Soil Material Parameters

Araştırma Makalesi/Research Article

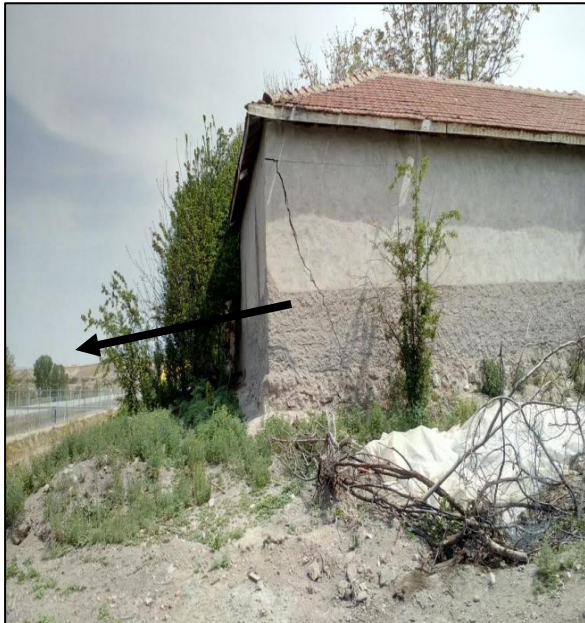
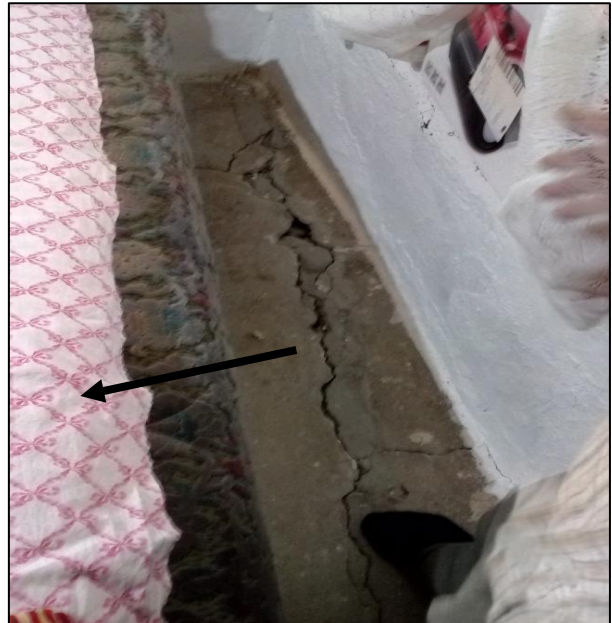
İletim kanalının inşa edilmesinden sonra Karabucak köyünün alt ve üst kotlarında birçok binanın temel ve duvarlarında çatlaklar meydana gelmiştir. İletim kanalının yakınındaki binaların iç ve dış kısımlarında yapılan incelemelerde; binaların taban ve duvarlarında çatlaklar izlenmiştir. Çatlaklar nedeniyle oluşan deformasyonların hareket yönünün İletim kanalına doğru olduğu gözlenmiştir (Şekil 3, 4).

Şekil 3 ve 4. İletim kanalının yakınında bulunan binaların iç ve dış kısımlarında temel ve duvarlarda iletim kanalına doğru izlenen hareketler (Movements tracked towards the transmission channel on foundations and walls inside and outside the buildings near the transmission channel).

Yeraltısuyunun yükselmesi ve suya doymun toprak örtünün de plastik bir hale gelmesi nedeniyle, temeli ana kayaya oturmayan (askıda toprak örtü üzerindeki) bir çok binada önce ince çatlaklar meydana gelmiştir. Daha sonra yağışlı mevsimin de etkisiyle toprak örtü içerisindeki su miktarının artması ile birlikte (ince taneli zeminin suya doymun hale gelmesi ile) binalarda çatlaklar daha da büyüyerek açılmalar meydana gelmiştir (Şekil 7,8,9,10). Bununla birlikte su emme, şişme ve kabarma özelliği olan zemin malzeme, yetersiz drenaja bağlı iletim kanalının oluşturduğu bariyer nedeniyle yüzeyde su birikmesi ve göllenmeye neden olmuştur (Şekil 7, 8, 9, 10, Çizelge 2,3).

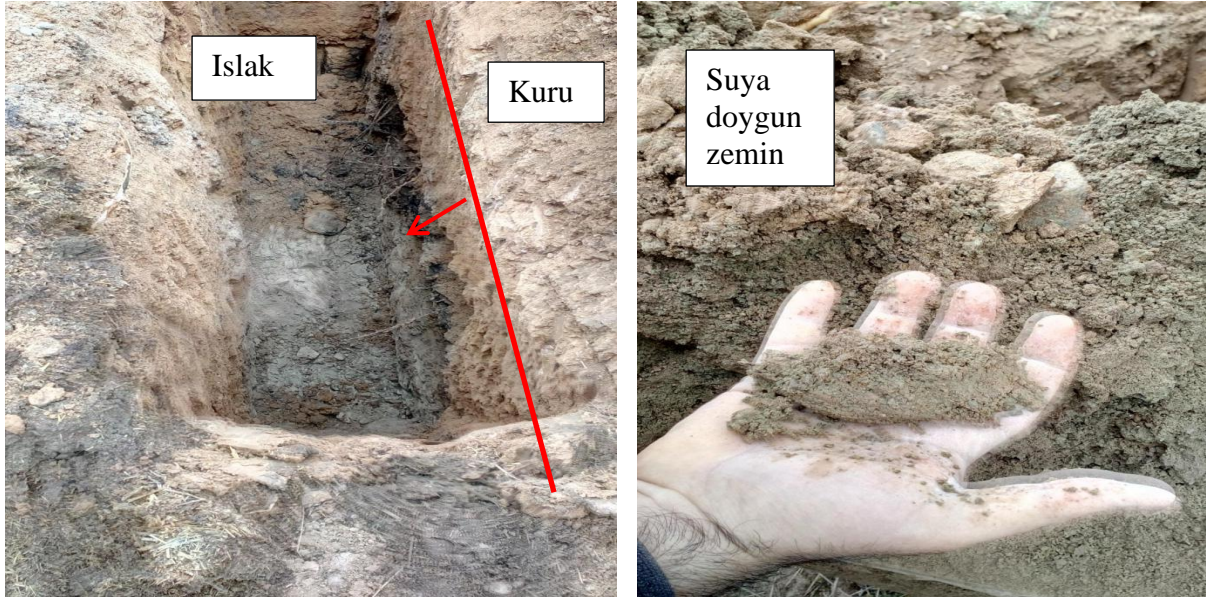
Şekil 5 ve 6. Araştırma çukurlarında alt kotlara doğru toprak örtünün su içeriğinin arttığı ve suya doymun hale dönüştüğü gözlenmiştir. Bazı bina temellerinin ana kayaya oturmaması nedeniyle buradaki plastik hale gelen killer duraylılık problemlerine neden olmuştur (In the research pits, it has been observed that the water content of the ground cover increases towards the lower elevations and becomes saturated with water. Due to the fact that some building foundations did not sit on the bedrock, the plastic clays here caused stability problems).

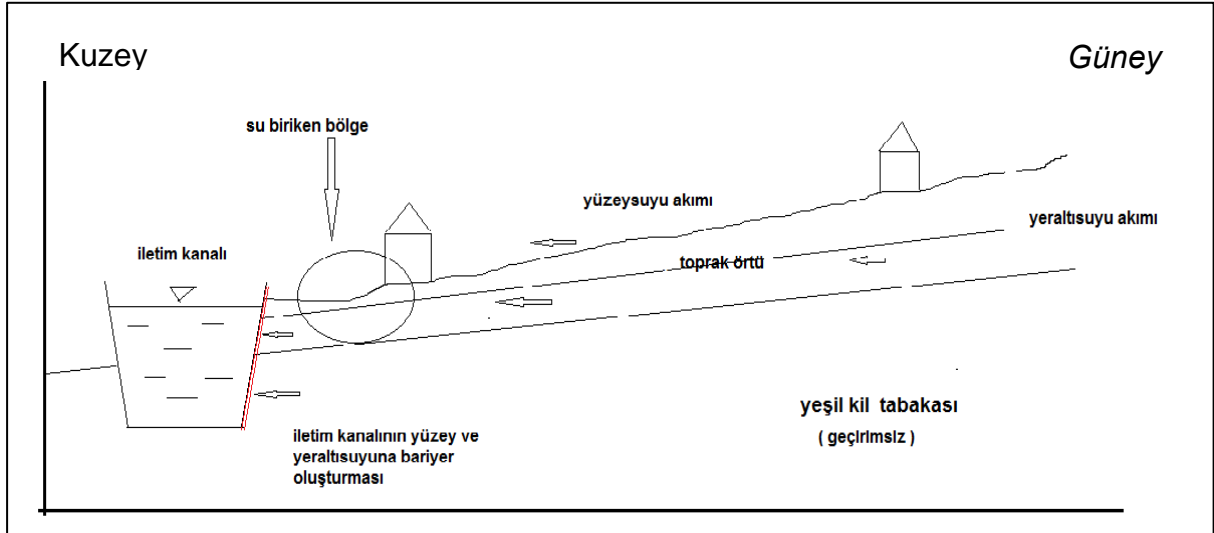
Yapılan incelemelerde Karabucak köyünün bulunduğu üst kotlardan, iletim kanalının bulunduğu daha alt kotlara doğru bir yüzeysuyu ve yeraltısuyu (YAS) akımının varlığı izlenmiştir. Bu yüzey ve yeraltısuyu akımı iletim kanalına kadar ulaşmaktadır. Ancak, iletim kanalının su akımlarına karşı geçirimsiz bir bariyer oluşturması nedeniyle bu sular, iletim kanalı ve çevresinde geçirimsiz yeşil kil tabakası-toprak örtü kontakta (özellikle Km 9+400 ile Km 9+600 arasındaki bölgede) birikmiştir. Bu bölgede toplanan yeraltısuyu, gevşek-orta sıkı yapılı toprak örtünün porozite ve permeabilite özelliği nedeniyle iletim kanalının Km 9+200 ve Km 9+980 arasına kadar sızmaktadır (Şekil 7,8,9,10).

Şekil 7. Karabucak köyü ve İletim kanalı arasındaki jeolojik-hidrojeolojik kesit (Geological-hydrogeological section between Karabucak village and Transmission channel).

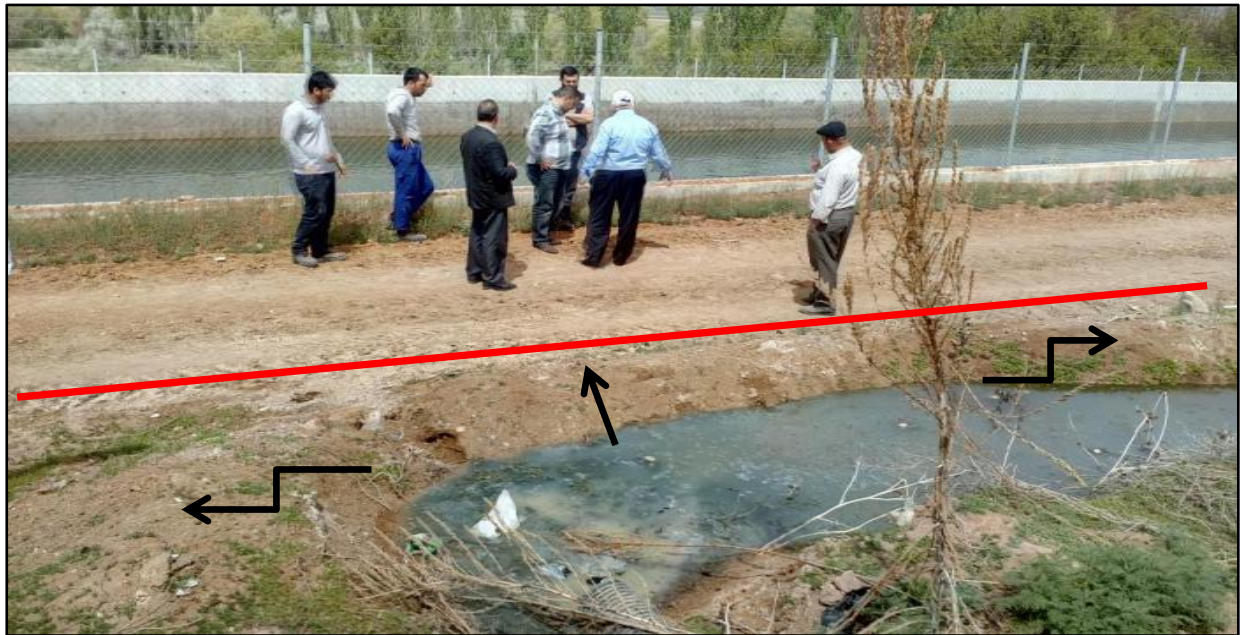
İletim kanalı geçirimsiz yeşil renkli kiltası seviyesi üzerine oturmaktadır. İletim kanalı Karabucak köyünden gelerek Kızılırmak Nehrine boşalım gösteren yüzey ve yeraltısuyu akımına karşı bir bariyer olmaktadır. İletim

kanalı taban ve yan kısımlarında olması gerekli filtre malzemesi ve drenaj borularının da yeterli işleve sahip olmaması nedeniyle Kızılırmak Nehir yatağına ulaşamayan yüzey ve yeraltısuları, İletim kanalı boyunca birikmekte ve binaların altına doğru sızmaktadır.

Şekil 8. Geçirimsiz yeşil renkli kiltası seviyesi ve üzerindeki iletim kanalı nedeniyle geçirimsiz bariyer oluşması (Impermeable barrier formation due to impermeable green colored claystone level and the transmission channel on it).

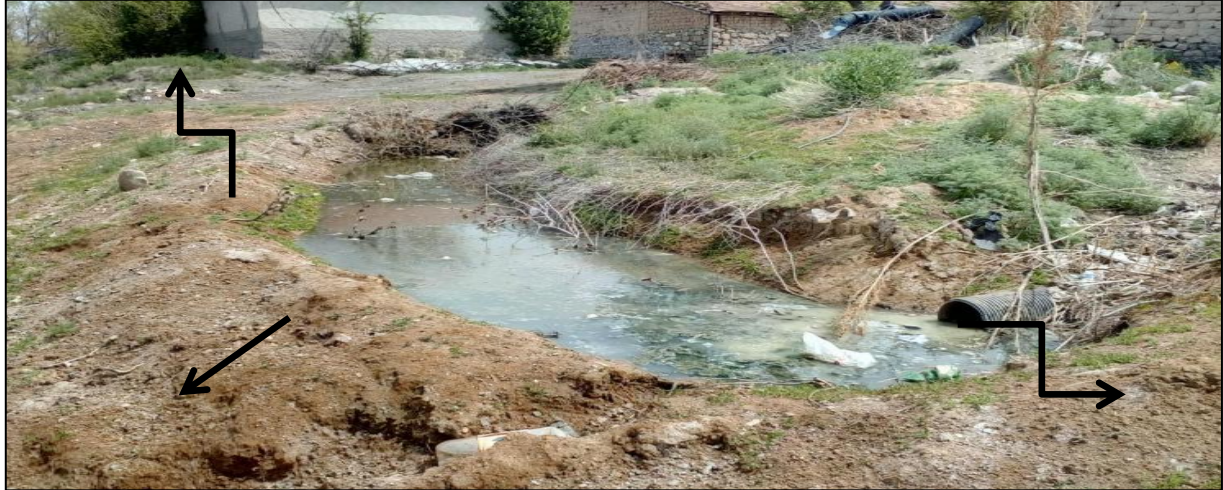
Şekil 9. Geçirimsiz kilitli tabakasından ve İletim kanalından geçemeyen yüzey ve yeraltısuyu, toprak örtünün suya doygunluğunu artırmakta ve çevredeki binalarda stabilite problemi oluşturmaktadır (The surface and groundwater, which cannot pass through the impermeable claystone layer and the transmission channel, increase the saturation of the ground cover to water and create a stability problem in the surrounding buildings)

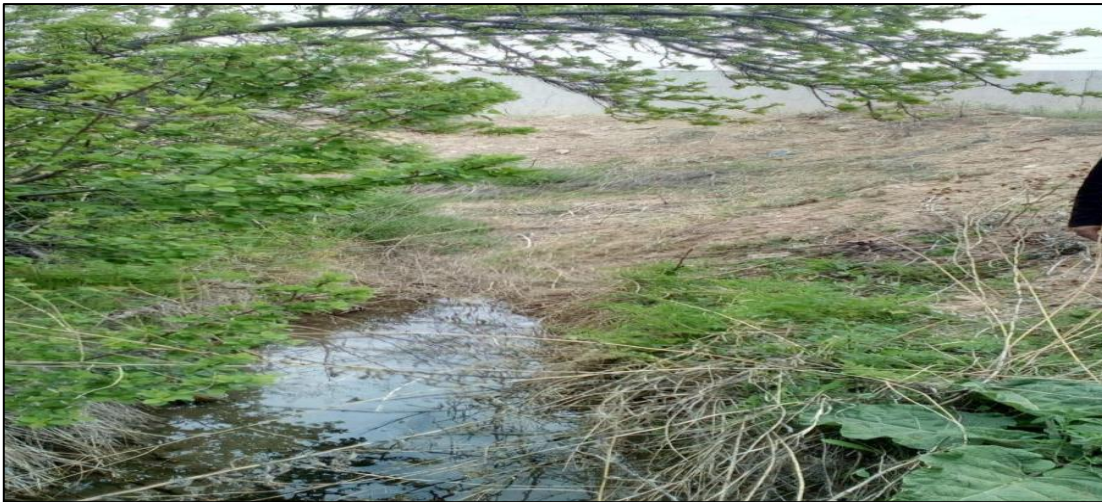
Şekil 10. Drenaj borularının ve filtre malzemelerinin yeterince çalışmaması nedeniyle İletim kanalının sol sahilindeki su birikmesi (Water accumulation on the left bank of the transmission channel due to the fact that the drain pipes and filter materials are not working properly).

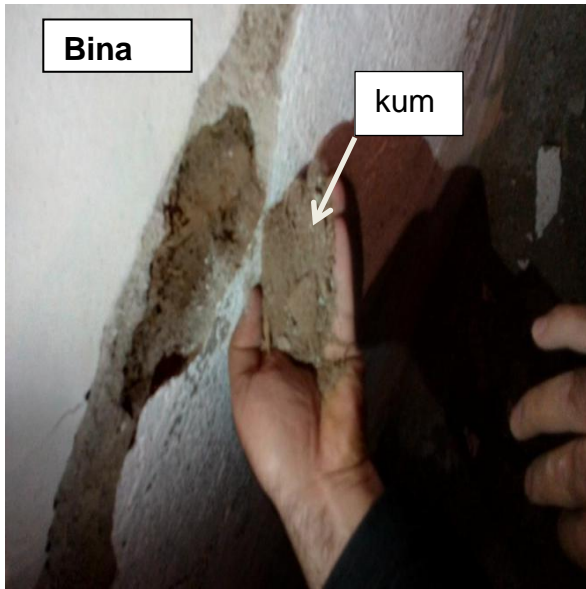
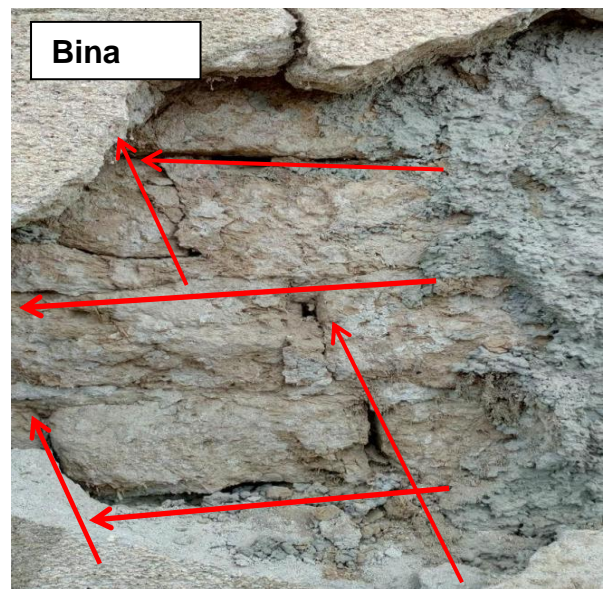
AÇ-1 no'lu araştırma çukuru civarındaki binalardaki yapım hataları Şekil 11 ve 12'de verilmektedir.

Bu durumda, AÇ-1 nolu araştırma çukuru ve civarındaki evlerde meydana gelen duraylılık problemlerinin, bağlayıcı malzemenin yetersiz olması, bina temelinin ana kaya üzerine oturmaması, ağır tonajlı araç geçişi ile küçük ölçekli depremsel etkiler nedeniyle oluştuğu söylenebilir. Şiddetli yağışlar ile bu olumsuzlukların zamana bağlı artışı da söz konusudur. Yani İletim kanalından kaynaklı bir olumsuzluk söz konusu değildir [21].

Şekil 12 ve 13. Karabucak köyünün üst kotlarındaki bazı binalarda yapılan incelemelerde bağlayıcı malzeme yetersizliğine bağlı olarak duraysızlıklar meydana gelmiştir. Bu durum binaların iç ve dış izlenmektedir (Due to the insufficient binding material, instability has occurred in the examinations made in some buildings on the upper elevations of Karabucak village. This situation is monitored inside and outside of the buildings).
