Tarihsel Yiğma Yapıların Hâlihazır Koruma Durumunun İzlenmesi İçin Öneriler: Matrone Kilisesi ve Çardak Han Örneği

Proposals for Monitoring Current Conservation Condition of Historical Masonry Buildings: Matrone Church and Çardak Han Cases

Atf: Durmuşlar, Feyza, İpekci, Emre, Hamamcıoğlu-Turan, Mine ve Aktas, Engin. "Tarihsel Yiğma Yapıların Hâlihazır Koruma Durumunun İzlenmesi İçin Öneriler: Matrone Kilisesi ve Çardak Han Örneği." *Art-Sanat*, 14(2020): 111–133. <https://doi.org/10.26650/artsanat.2020.14.0005>

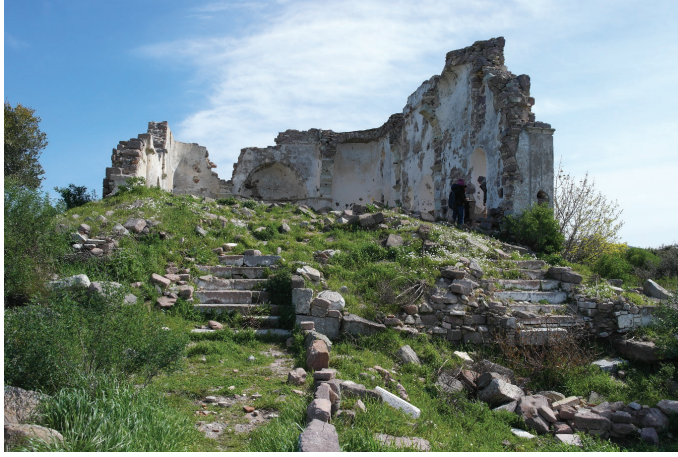
G. 1. Matrone Kilisesi, özgün giriş yönünden bakış (Emre İpecki, 2015)

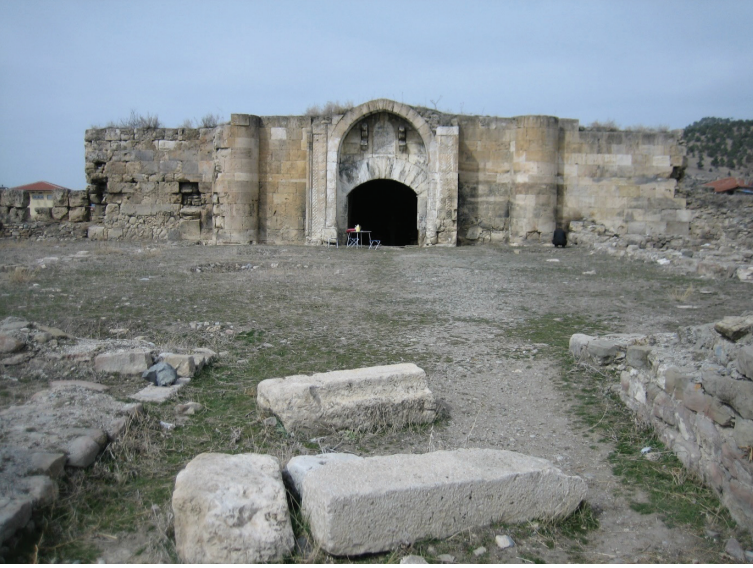
G. 2. Çardak Han, avlu girişinden batıya bakış (FeYZa Durmuşlar, 2017)

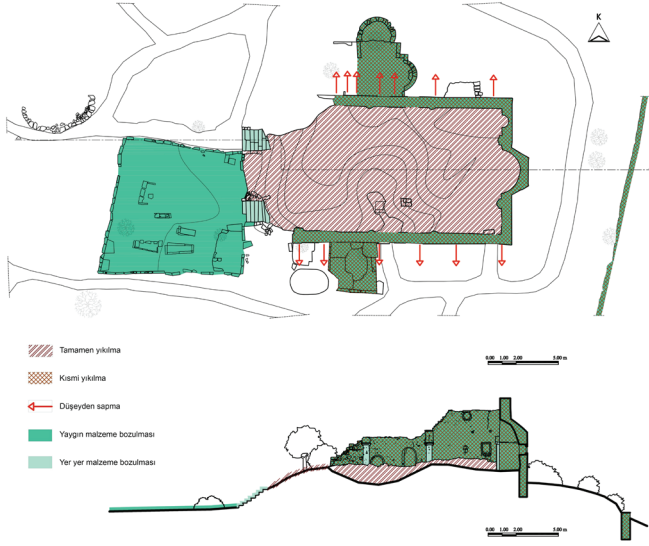
G. 3. Matrone Kilisesi, Strüktürel Hasar ve Malzeme Bozulması (Emre İpekci, vd., 2015)

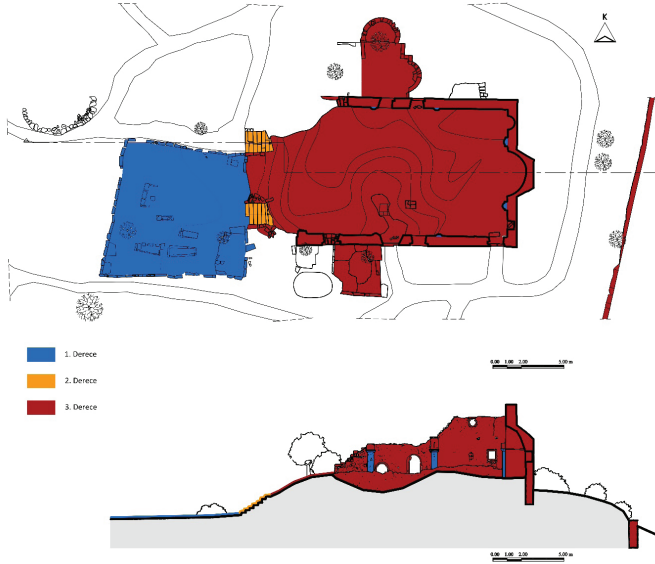
Üst örtüsü, bir dış duvarı, iç mekândaki sütunları yok olmuş, önündeki mezarlık, bitişiğindeki sarnıç tanımsız hâle gelmiş olan; dolayısıyla bütünlüğü ortadan kalkmış ve iklim koşullarına açık durumdaki kilisenin; tamamına yakını üçüncü durum sınıfindadır (276 m² / 370 m², toplam 19 yapı elemanı) (G. 3, G. 4, G. 7). Söz konusu ağır hasarlı alanların büyüklüğü, yapı bütünüün üçüncü durum sınıfında olmasıyla sonuçlanmıştır. Kilise geneli koruma durumu puanı, giriş bölümünde belirtilen formüle göre hesaplanmış; koruma durumu sınıfı da Tablo 2'deki sınıflandırmaya göre belirlenmiştir:

$$\text{Kilisenin koruma durumu puanı} = (3 \times 276) + (2 \times 8) + (1 \times 86) / 370 = 2,51$$

G. 4. Matrone Kilisesi, Durum Sınıfları, Plan ve Kesit (Emre İpekci, vd., 2015)

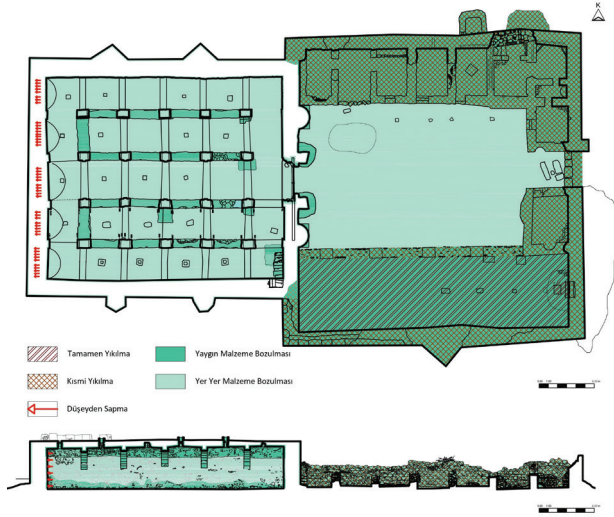
Diğer yandan kervansaray örneğinin ana bileşeni olan barınak, batı duvarında dışeyden sapma (%6) görülmekle birlikte, yapısal bütünlüğünü korumuş olup önemli bir kısmı birinci durum sınıfındadır (712,2 m², toplam 68 yapı elemanı) (G. 5, G. 6). Ancak avlu çevresindeki servis mekânlarının (693 m²) harabe durumunda olmaları ve barınak batı duvarında, kuzeyden ikinci sahına karşılık gelen kısımda %6'ya ulaşan

düşeyden sapma olması nedeniyle (G. 5), yapı bütünü koruma durumu, Tablo 2'deki sınıflandırmaya göre ikinci durum sınıfında yer almıştır.

G. 5. Çardak Han, Strüktürel Hasar ve Malzeme Bozulması (Feyza Durmuşlar, vd., 2017)

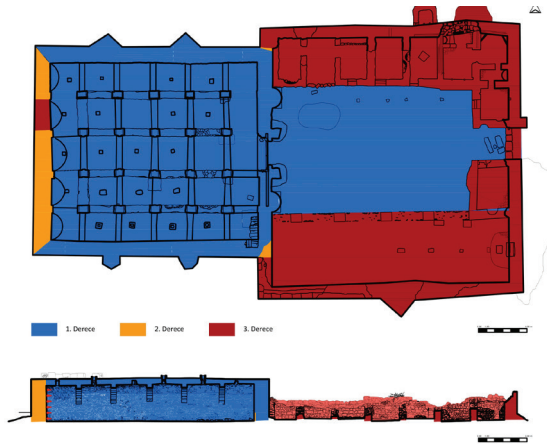
$$\text{Hanın koruma durumu puanı} = (3 \times 693) + (2 \times 416,5) + (1 \times 712,2) / 1821,7 = 1,98$$

G. 6. Çardak Han, durum sınıfları, plan ve kesit (Feyza Durmuşlar, vd., 2017)

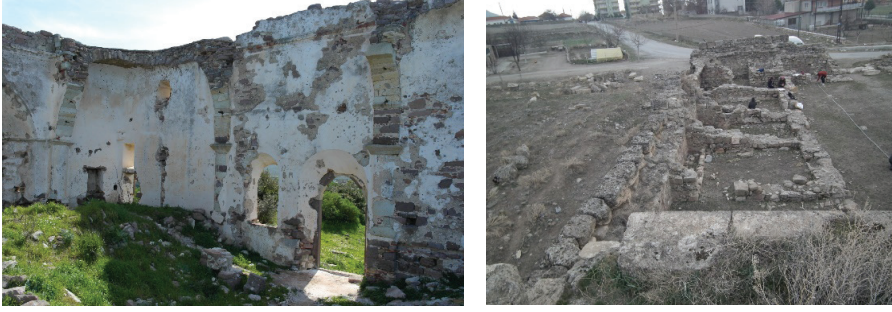
G. 7. Üçüncü Durum Sınıfındaki Bölgeler, solda kilisenin naosu (Emre İpekci, 2015), sağda Çardak Hanın servis mekânları (Feyza Durmuşlar, 2017)

Her iki yapıda üçüncü durum sınıfında bulunan ve acil müdahale gerektiren bölgeler (T. 1), strüktürel destek elemanları yerleştirilerek güçlendirilmelidir (G. 10). Üst örtüsünü yitirmiş olan ve toprak kökenli malzemeden oluşan kısımlara geçici koruyucu çatı uygulanmalıdır (G. 11). Bunu takiben, yapı bütünü 3. durum sınıfında yer alan kilisede; inşaat mühendisliği³¹ ve malzeme koruma disiplinleri çerçevesinde gerekli ek inceleme ve teşhisler acilen tamamlanmalı, kapsamlı müdahale planlanmalıdır. Yapı bütünü 2. durum sınıfında yer alan hanın restorasyonu da kısa zamanda yapılmalıdır.

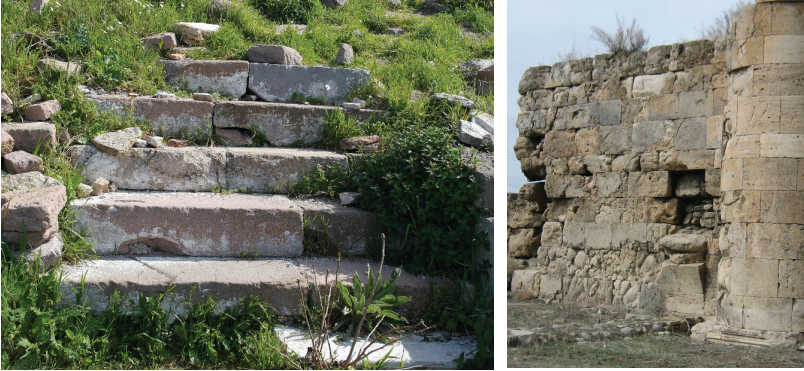
İkinci durum sınıfındaki bölgeler, kilisede ve handa sınırlı miktardadır (sırasıyla 8 m² ve 39 m²). Kilisenin girişindeki kesme taş basamaklar; yer yer çatlaklar, parça kayıpları, ufalanma ve biyolojik oluşumlar içermekle birlikte bu hasar ve bozulmalar yapı bütünlüğünü tehdit eder nitelikte değildir (G. 8). Çardak Han, barınak kuzey duvarı, dış köşeleri bazı kesme taş blokların yerinden çıkarılmış olması sebebiyle zayıflamıştır (G. 8). Ancak duvar kesitinin kalınlığı sebebiyle, bu hasarlar yapı bütünlüğünü hâlihazırda tehdit eder durumda görülmemiştir. Barınak batı duvarındaki düşeyden sapma ise, kuzeyden ikinci sahına karşılık gelen kısım haricinde, yapısal bütünlüğü tehdit eder miktarda değildir. Dolayısıyla, bu kısımlar Tablo 1'deki sınıflandırmaya göre, ikinci durum sınıfında değerlendirilmiştir.

G. 8. İkinci Durum Sınıfındaki Bölgeler, solda kilisenin merdiveni (Emre İpekci, 2015), sağda Çardak Han barınak kuzey duvarı, güneydoğu köşesi (Feyza Durmuşlar, 2017)

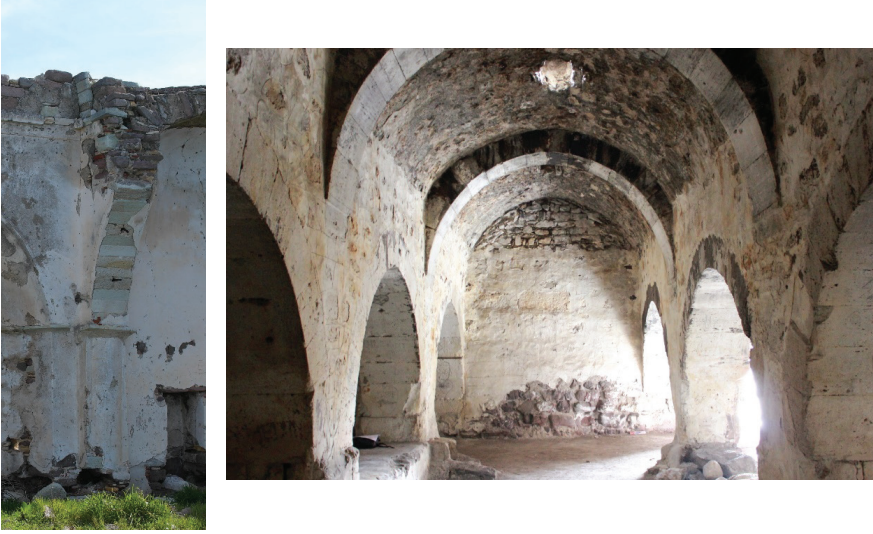
Kilisede Tablo 2'deki sınıflandırmaya göre, birinci durum sınıfında yer alan elemanlar; sütunceler ve kilisenin mezarlığıdır (86 m², toplam 5 yapı elemanı). Başlıklarının ve üzerlerindeki kemer kalıntılarının çatı görevi görmesi sebebiyle, göreceli olarak daha iyi korunmuşlardır (G. 8). Yer yer sıva kaybı ve renk değişimi gözlemlenmiştir. Handa ise barınak kısmındaki tonozlarda, kemerlerde ve batı duvarı haricindeki duvarlarda (712,2 m², toplam 68 yapı elemanı), çatıdan nüfuz eden yağmur suyuna

ve çatıda beton müdahale malzemesinin kullanımına bağlı olarak tuzlanma olmuştur. Barınak duvarlarının zemine yakın bölgelerinde drenaj sorunları ve zemine şap dökülmesi nedenleriyle, yerden yükselen nem, tuzlanma, küçük çatlak oluşumu, ufalanma, derz boşalması ve malzeme kayıpları olmuştur. Duvarların orta bölümlerinde ise rutubet etkisine bağlı olarak küçük çatlaklar ve renk değişimleri olmuştur (G. 9).

G. 9. Birinci Durum Sınıfındaki Bölgeler, solda kilisenin bir sütuncesi (Emre İpekci, 2015), sağda hanın barınak kısmındaki tonoz, kemer ve duvarlar (FeYZa Durmuşlar, 2017)

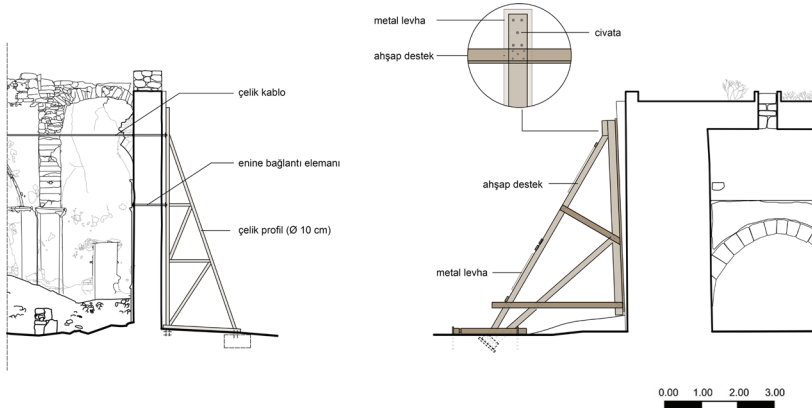
G. 10. Geçici Strüktürel Destek Elemanları, solda kilise (Emre İpekci, vd, 2015), sağda han, boyuna kısmi kesit³² (FeYZa Durmuşlar, vd, 2017)

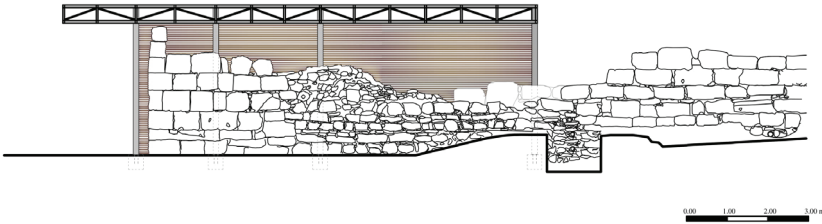
G. 11. Geçici Koruyucu Çatı, han, kuzeydoğu köşe, yan cephe³³ (FeYZa Durmuşlar, vd, 2017)
