BURSA-KELES İLÇESİ GELEMİÇ KIRSAL YERLEŞMESİ GELENEKSEL MİMARİ DOKUSUNUN İNCELENMESİ VE KORUMA AMAÇLI DEĞERLENDİRİLMESİ*

AN INQUIRY ON THE RESIDENTIAL ARCHITECTURE OF GELEMİÇ RURAL SETTLEMENT IN KELEŞ / BURSA AND ITS ASSESSMENT FOR THE PURPOSE OF CONVERSATION

Fadime YILDIZ ** - Tülay ÇOBANCAOĞLU ***

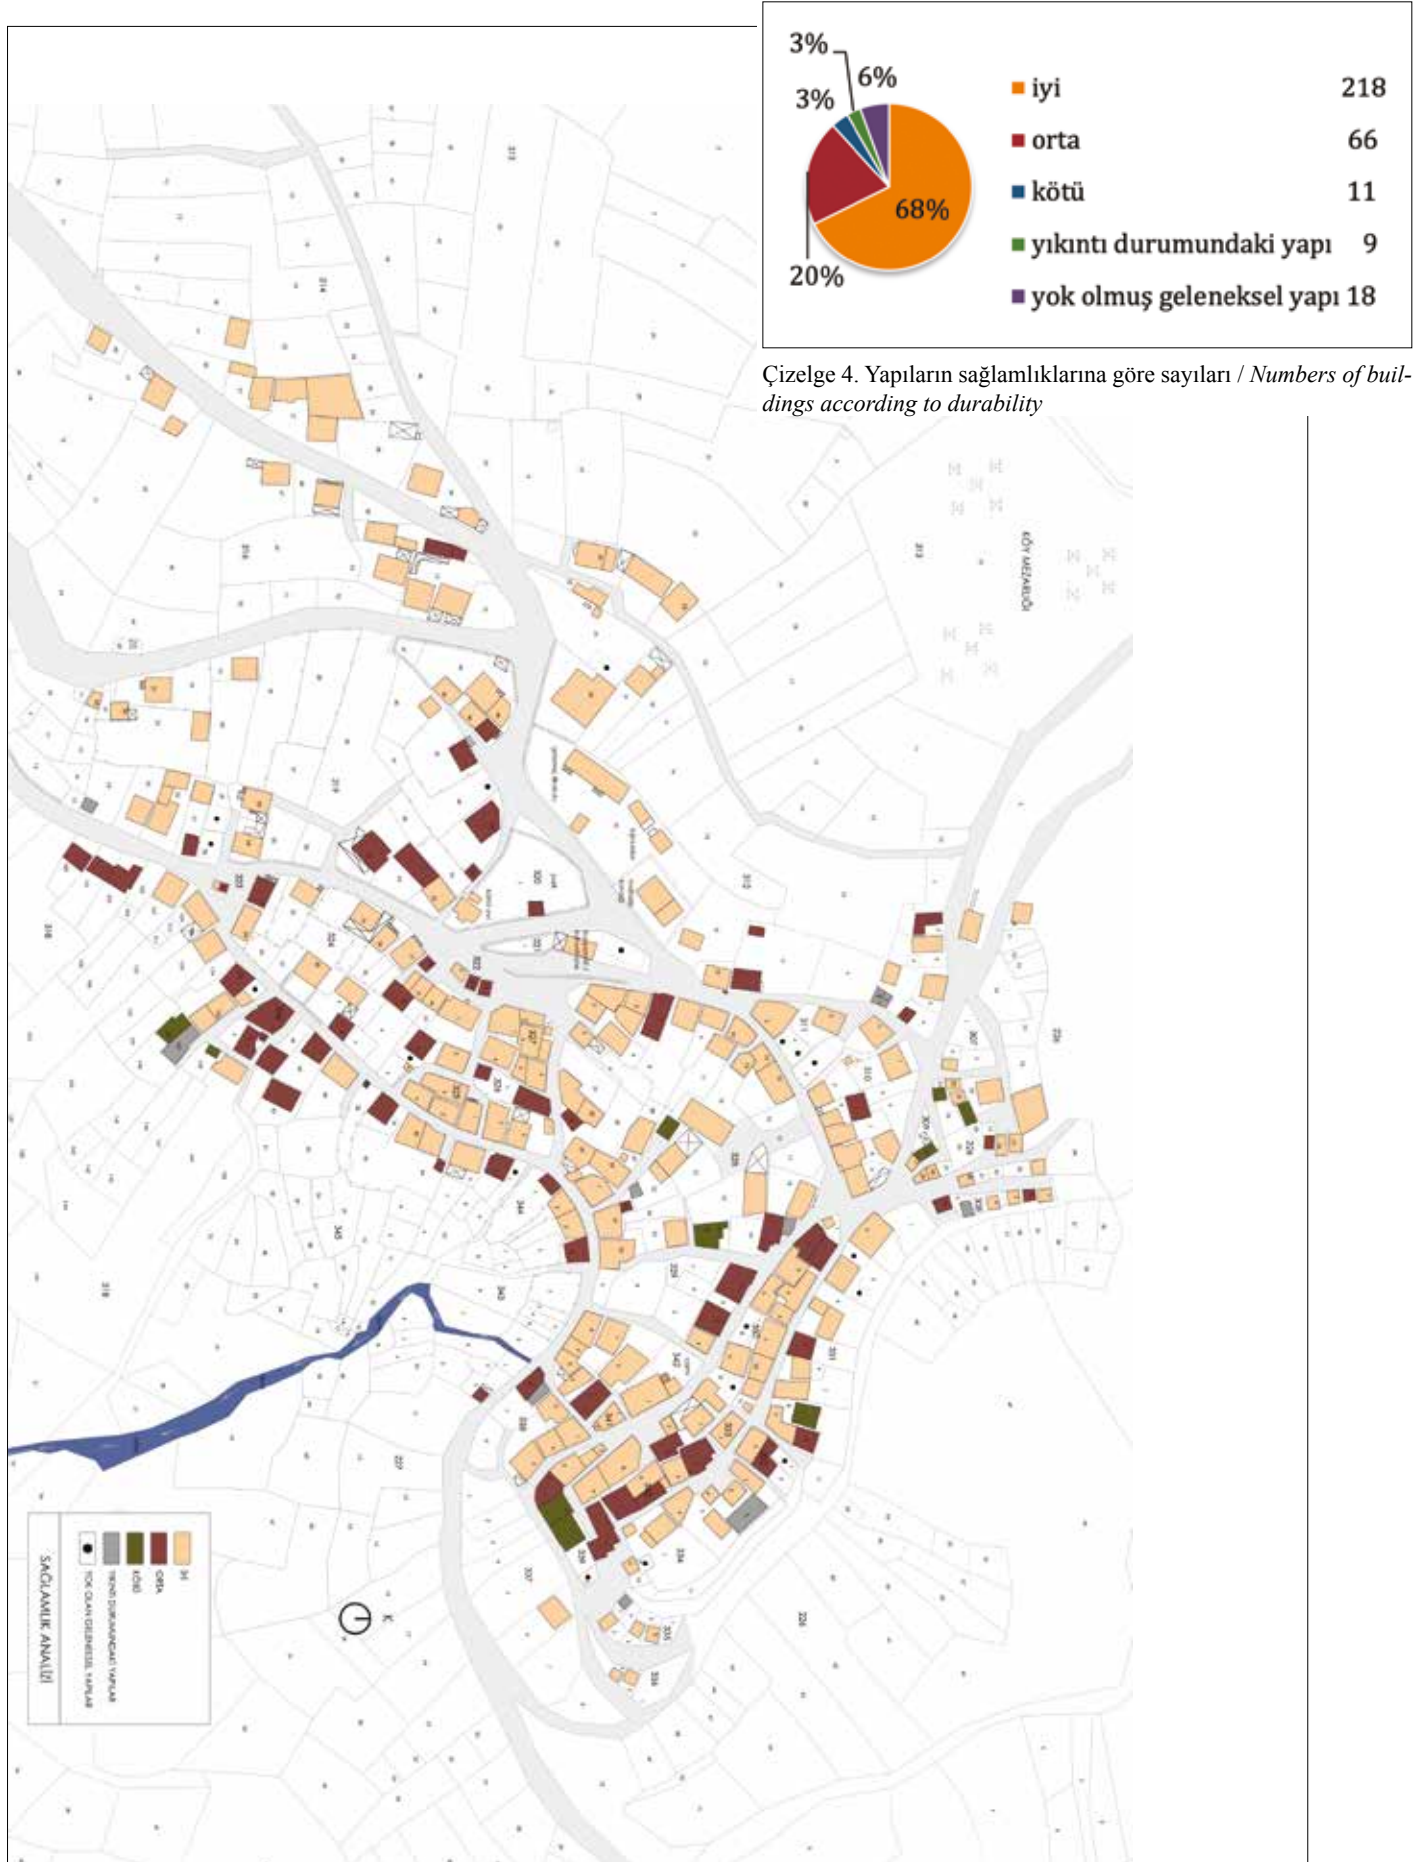
Şekil 5. Yapıların yapısal durumları / Structural conditions of the buildings

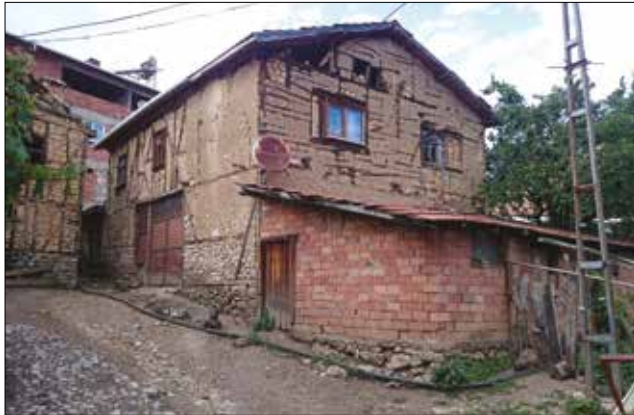
Fotoğraf 39. Değişen pencere boyutları (E-90) (Yıldız, 2017) / Size changes in the windows

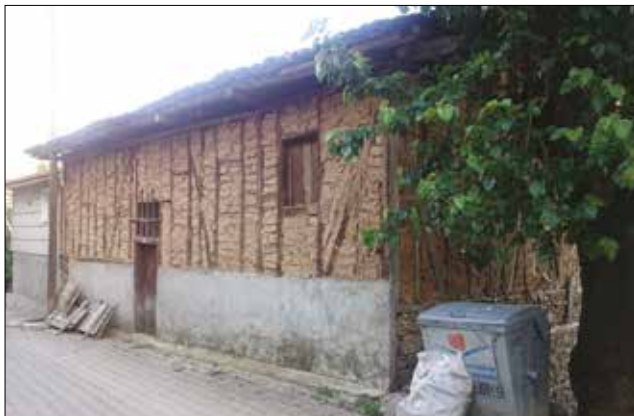
Fotoğraf 40. Cephede çimento sıva uygulaması (E-101) (Yıldız, 2017) / Cement plaster on the facade

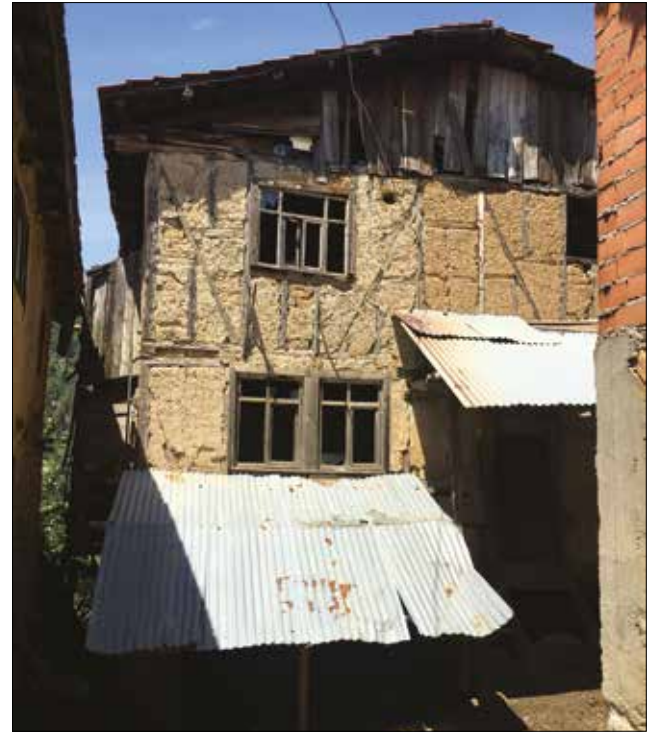
Fotoğraf 41. Terk edilmiş geleneksel yapılar (E-115, E-80) (Yıldız, 2017) / Abandoned traditional buildings

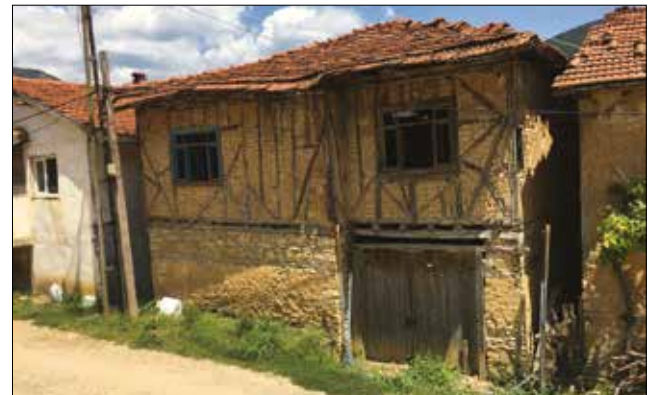
Fotoğraf 42. Terk edilmiş geleneksel yapılar (E-115, E-80) (Yıldız, 2017) / Abandoned traditional buildings

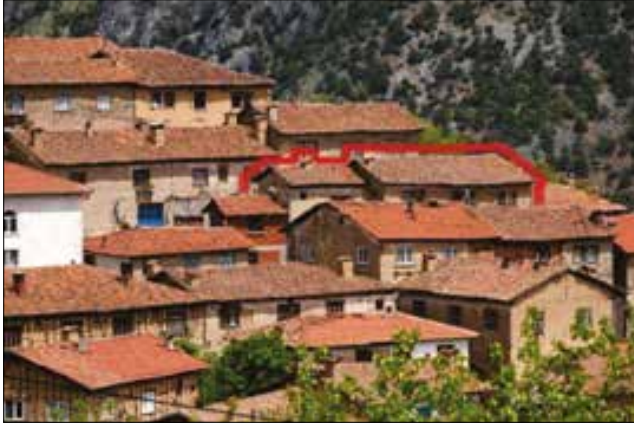
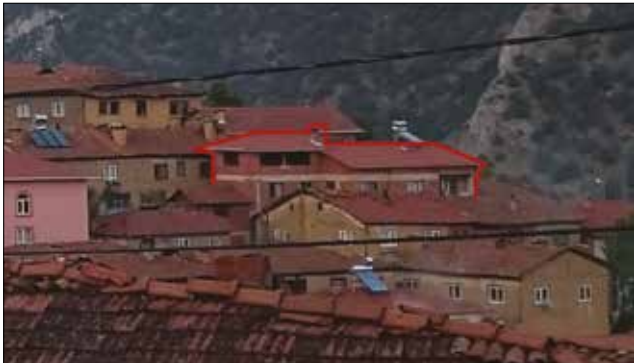
Fotoğraf 43. 339/1-2 parsel eski hali (URL-12) / Former view of the lots 339/1-2

Fotoğraf 44. 339/1-2 parsel yeni hali (Yıldız, 2017) / Current view of the lots 339/1-2

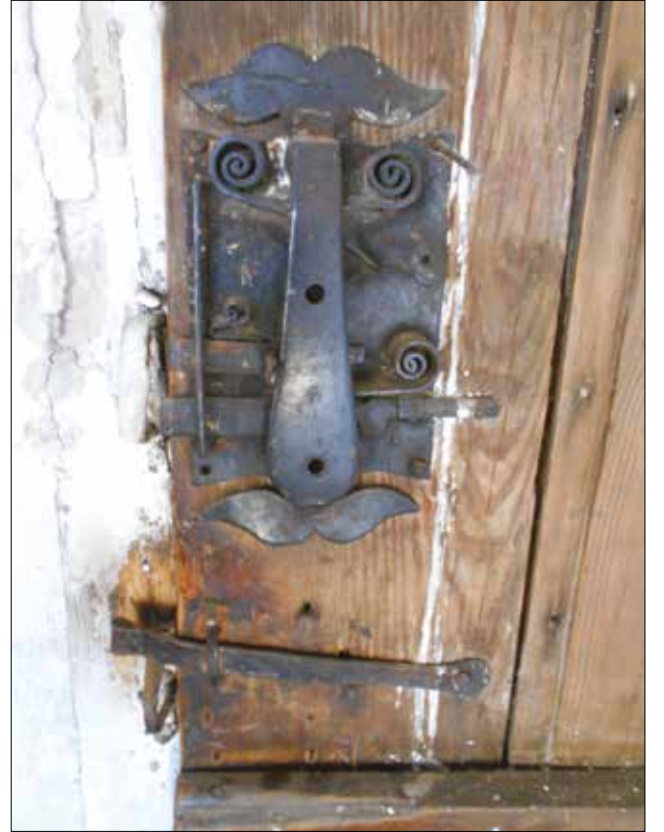
Yerleşimde bulunan yapı elemanlarının bozulmasına sebep olan korozyon etkisinin daha çok ahşap yapılarla birlikte çalışan metal parçalarda; kapı, pencere kolları

ve kilitlerde olduğu gözlenmiştir (Foto. 45). Yapı elemanlarının su ile teması malzeme bünyesinde su depolanmasına ve depolanan su da biyolojik bozulmalara sebep olmaktadır. Yağmur ve kar suları kiremitlerde, çatı kaplama sisteminden geçerek çatı konstrüksiyonunda ve daha sonra da yapı içerisine ulaşarak yosunlaşma ve mantarlaşmalara sebep olabilmektedir (Foto. 46). Rüzgâr ya da kuşlar ile taşınan toprak, tohum ve diğer organizmalar da cephe ve çatı sistemlerinde bozulmalara sebep olmaktadır.

Fotoğraf 45. Metal korozyonunun ahşaba olan etkisi (Yıldız, 2017) / The effect of metal corrosion on wood

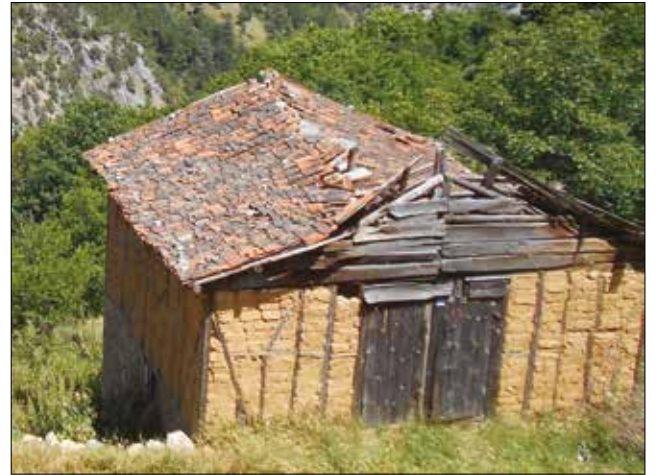
Fotoğraf 46. Kiremitlerde ve çatı sisteminde oluşan bozulmalar (E-19) (Yıldız, 2017) / Deterioration in roof system and tiles.

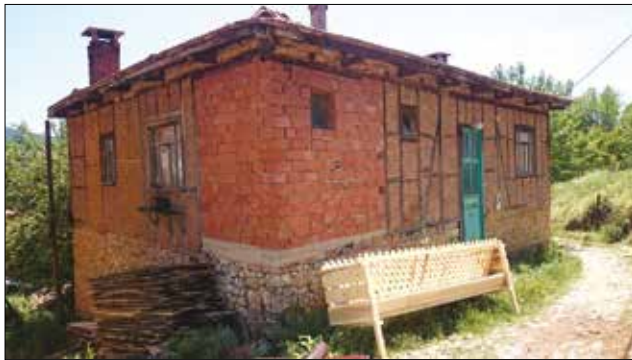
Fotoğraf 47. Geleneksel yapıda tuvalet eki (Yıldız, 2017) / Toilet addition in traditional building

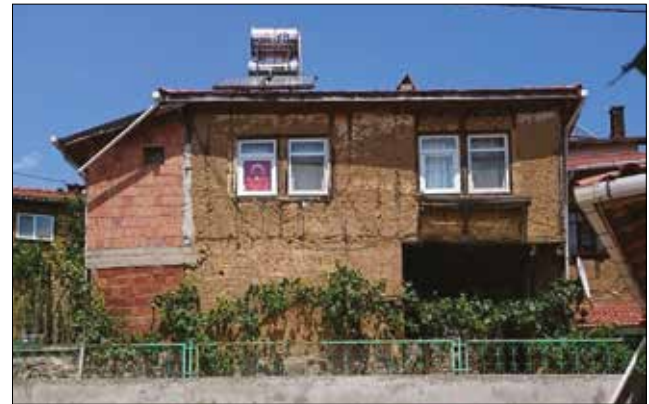
Fotoğraf 48. Geleneksel yapıya iki katlı ek (Yıldız, 2017) / Two-storey addition to traditional building

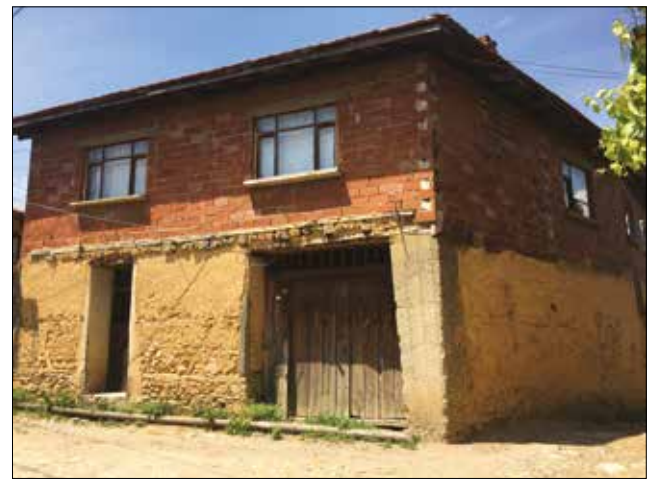
Fotoğraf 49. Yarı yıkılmış durumda yapı (331/9) (Yıldız, 2017) / Half-demolished (horizontally) structure

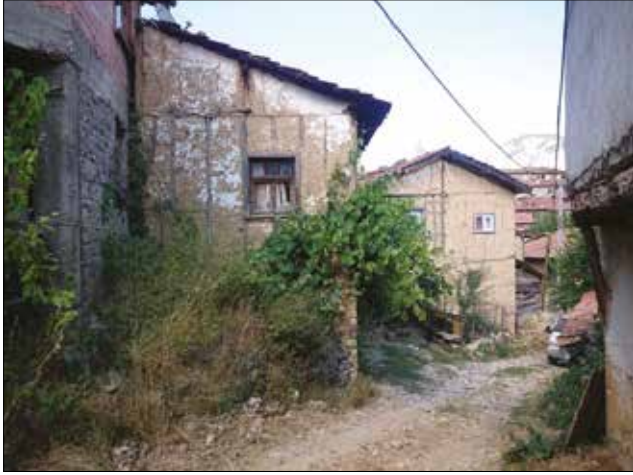
Fotoğraf 50. Yarıyı yıkılmış durumda yapı (E-98) (Yıldız, 2017) / *Half-demolished (vertically) structure*

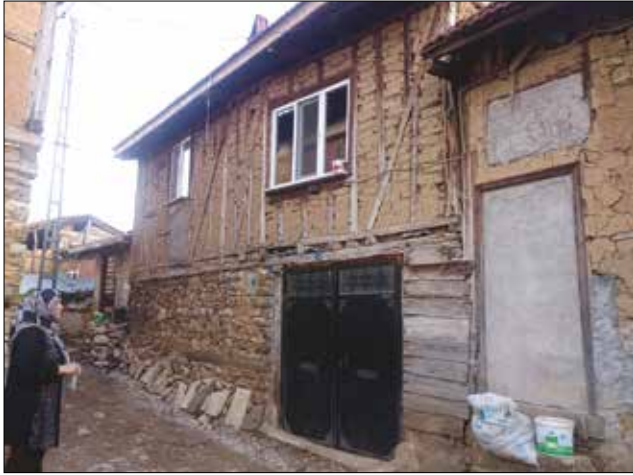
Fotoğraf 51. Değiştirilen pencere ve kapı (E-138) (Yıldız, 2017) / *Changed window and door examples*

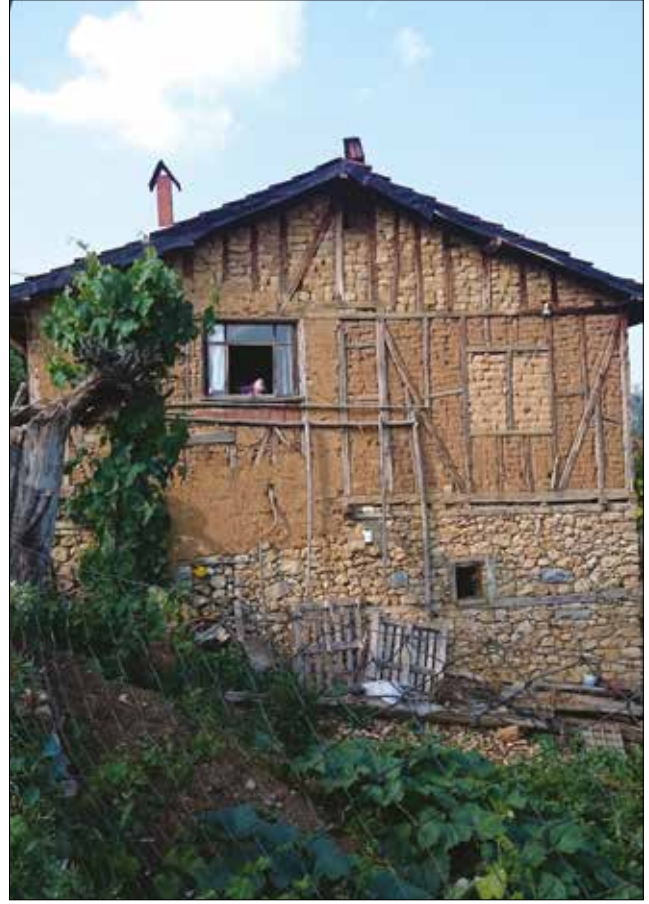
Fotoğraf 52. Değiştirilen ve kapatılan pencereler (E-59) (Yıldız, 2017) / *Changed and destructed window examples*

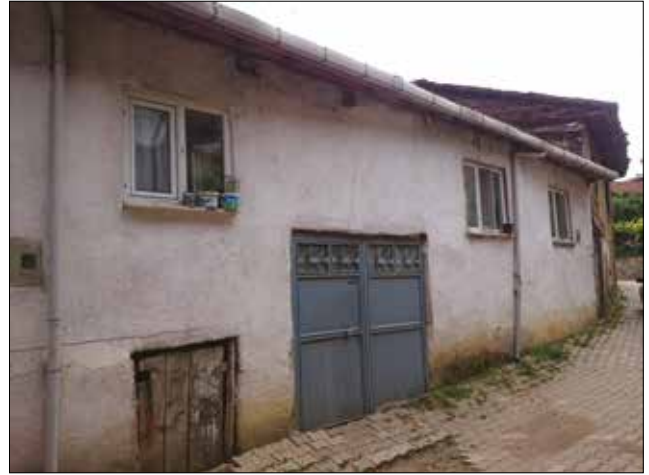
Zaman içinde yapılmış yol ve yenileme çalışmalarında; geleneksel yapı giriş kotlarının bazı örneklerde yol kotunun altında (Foto. 53), bazılarında yol kotunun üstünde kaldığı, bazı örneklerde de beden duvarlarının hasar gördüğü (Foto. 54) gözlenmiştir.

Fotoğraf 53. Yol kotundan alçakta kalmış giriş (E-152) (Yıldız, 2017) / *An entrance sample under road elevation*

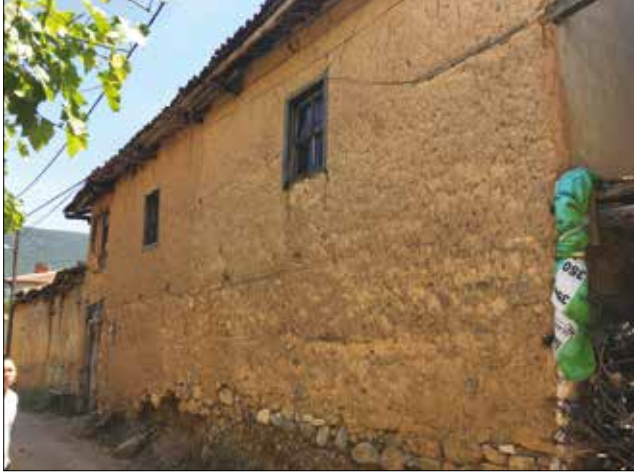
Fotoğraf 54. Yol çalışmaları sırasında tahrip olan beden duvarı (E-107) (Yıldız, 2017) / *Destructed mainwall sample during road works*

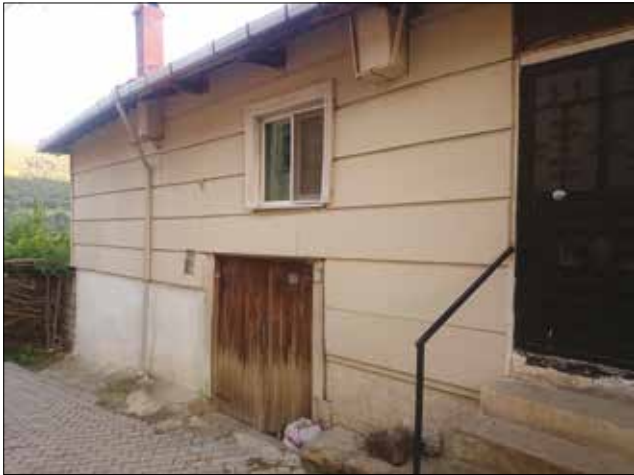
Fotoğraf 56. Geleneksel yapıda mantolama (Yıldız, 2017) / *Sheating practice sample on a traditional building*
