Polyelerde Hatalı Arazi Kullanımların Sebep Olduğu Afetlere Bir Örnek: 31 Ocak 2019 Kayaköy Polyesi Taşkını

An Example for the Disasters Caused by Improper Land Use: The Kayaköy Polje Flood of January 31, 2019

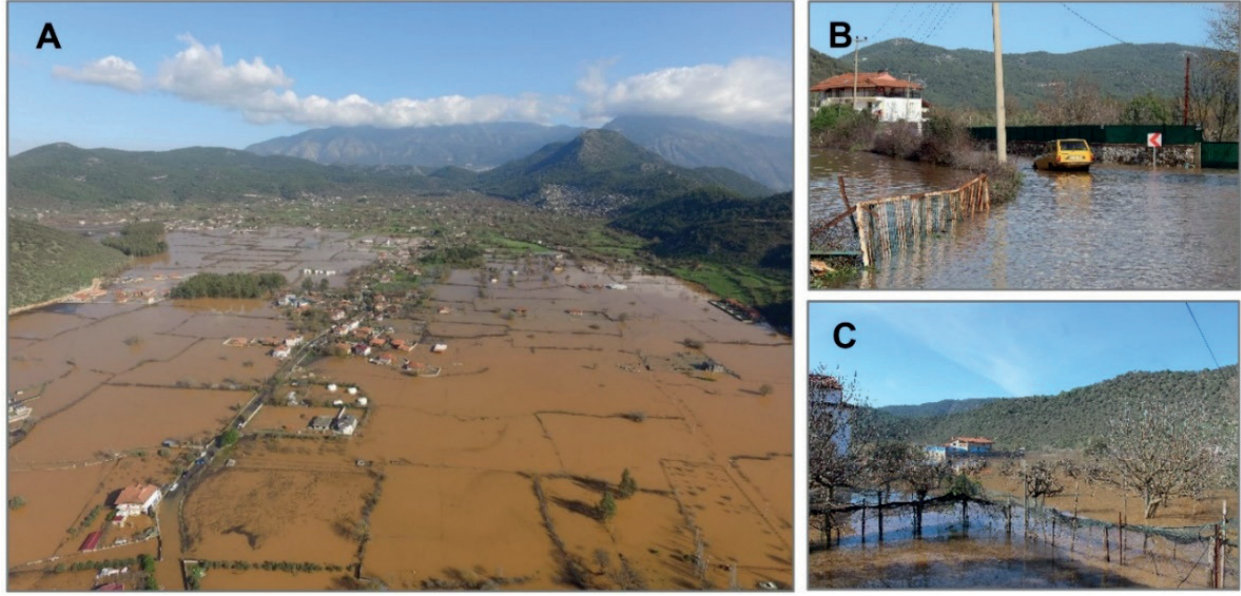
Şekil 2: Kayaköy Polyesi taşkınına batıdan bakış ve geride Kayaköy Havzası'nın doğu sınırını oluşturan yüksek kütle Babadağ (A), Taşkın sırasında su altında kalan konut, yol (B) ve tarım alanları (C) (3 Şubat 2019).

Figure 2: Western view of the Kayaköy Polje with the Babadağ (A) elevation forming the eastern border of the Kayaköy basin in the background. Flooded residential areas, roads (B), and agricultural land (C) (February 3, 2019).

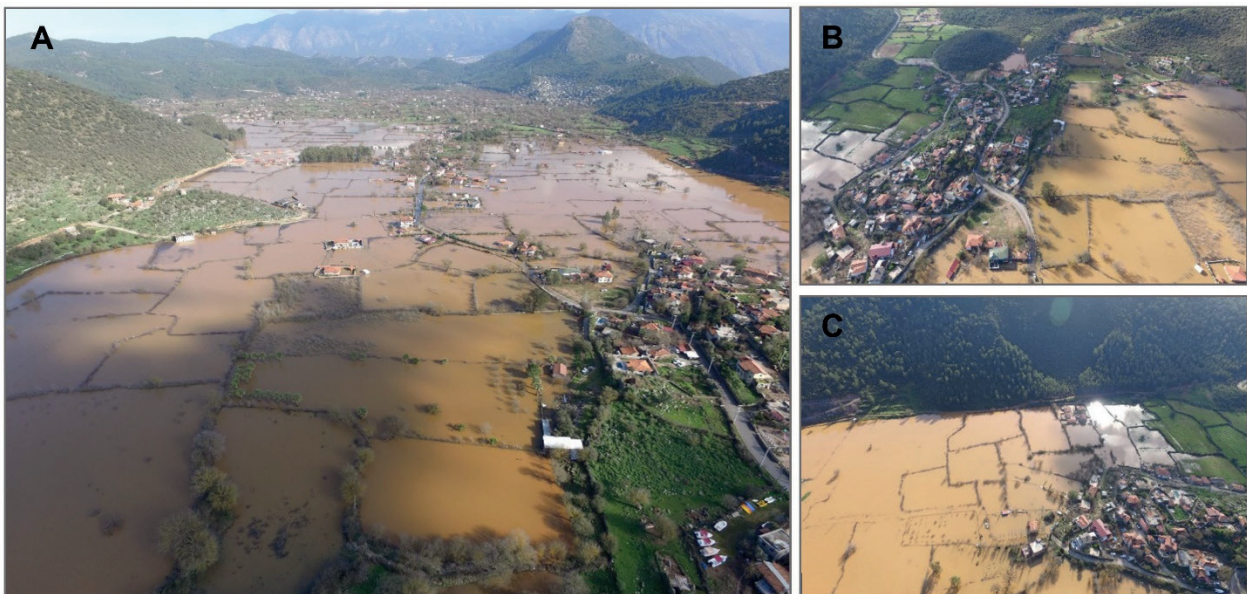
31 Ocak 2019 Kayaköy Polyesi Taşkını'nın oluşumdaki en önemli faktörlerden biri taşkın günü kısa sürede gelişen kuvvetli sağanak yağışlar olsa da taşkın öncesi dönemde süregelen yağışların da etkisi vardır. Ocak ayının ilk günlerinden itibaren Fethiye ve yakın çevresinde etkili olan cephe sistemlerinin ortaya çıkardığı yağışlı periyotlar sonucunda taşkın gününe kadar bölgeye bir ayda yaklaşık 255,3 mm civarı yağış düştüğü saptanmıştır (Şekil 11). Bu durum ise halihazırda bölgede taşkın öncesinde polye tabanında yeraltı suyu seviyesinin yükselmesine, havza genelinde toprağın suya doymasına ve Kayaköy Polyesi'nde yer alan düdenlerin yağışlarla gelen malzemeler tarafından tıkanmaya başlamasına neden olmuştur. Bundan dolayı taşkın öncesi Ocak ayı içerisinde kısa aralıklarla devam eden yağışlar taşkın günü düşen kuvvetli sağanak yağışların afet boyutuna dönüşmesinde oldukça etkili olmuştur (Şekil 15).

Şekil 15: Taşkın sırasında Kayaköy Polyesi'nin alçak noktasında yer alan Kınalı mahallesine batıdan (A), doğudan (B) ve kuzeyden (C) bakış.

Figure 15: View of the Kınalı neighborhood during the flood from west (A), east (B), and north (C). Kınalı is located at a low point of the Kayaköy Polje.

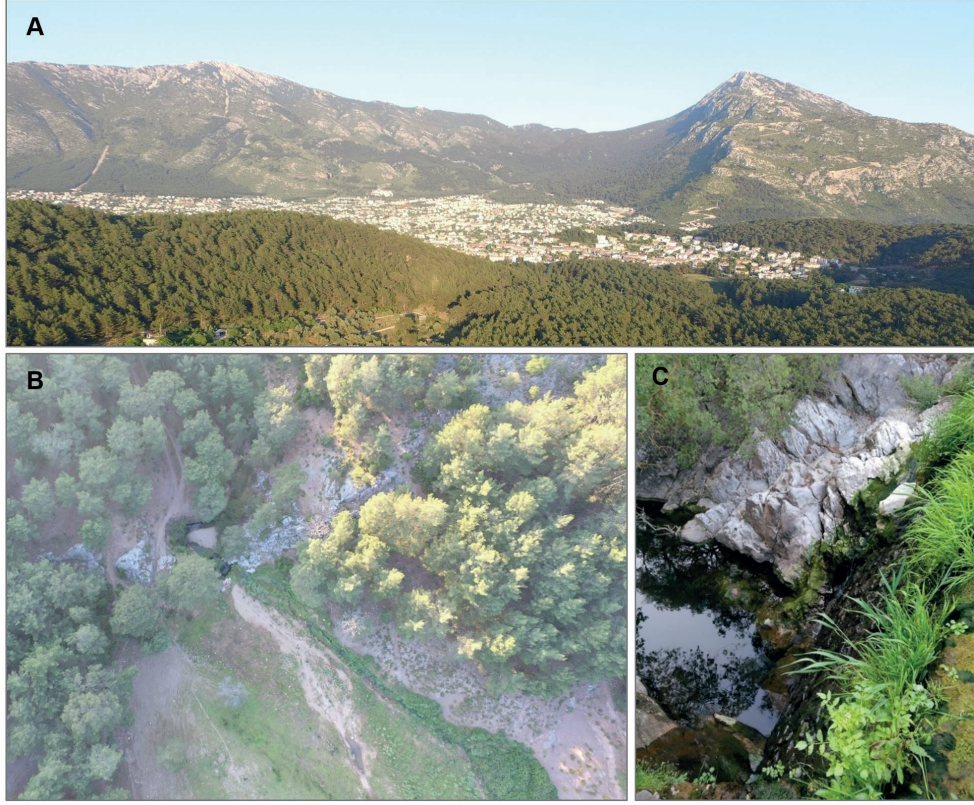
Yine havza içerisindeki yapılaşmalar hem doğal infiltrasyon (sızma) ve hem de doğal eğim koşullarının değişmesine neden olmaktadır (Turoğlu, 2011). Kayaköy Polyesi Havzası doğusunda Ovacık yerleşmesinin üzerinde kurulduğu birikinti konisi ve yelpazesi son yıllarda artan hızlı yapılaşma nedeniyle beton ve asfaltla kaplanmıştır. Buna bağlı olarak 31 Ocak ve 1 Şubat 2019 tarihlerinde Babadağ'ın batı yamacına düşen aşırı yağışlar (170 mm) ile yüzeysel akışa geçen su asfalt ve beton zeminden dolayı infiltrasyon ile azalmamış ve Kayaköy Polyesi'ne hızlıca yönelmiştir. Kayaköy Polyesi'ne yönelen bu hızlı akışı azalmak için Kirişli ve Nergizli Tepe arasındaki boğazda küçük bir set yapılmış ama zamanla bu setin gerisi günümüzde tamamen alüvyonla dolmuş ve set işlevini yitirmiştir (**Şekil 17**).

Şekil 17: Ovacık-Hisarönü yerleşimine batıdan bakış (A) ve Hisarönü Kayaköy arasındaki birleştirme boğazındaki alüvyonlarla dolmuş taşkın setti (B, C).
Figure 17: View of the Ovacık-Hisarönü settlement (A) from the west and the alluvial-filled flood embankment in the gorge between Hisarönü (B) and Kayaköy (C).

- Havzanın doğusu ile batısı arasındaki boğazda yer alan ve alüvyonla dolan settin yerine daha büyük boyutta bir taşkın önleme barajı yapılabilir.
- Kayaköy Polyesi tabanında mevcut düdenlerinde bulunduğu fay hatları üzerinde detaylı jeofizik ölçümler yapılarak tespit edilecek yeraltı çatlak ve boşluklara sondaj yapılmak suretiyle düden görevi göreceği yeni su kaçış alanları oluşturulabilir.

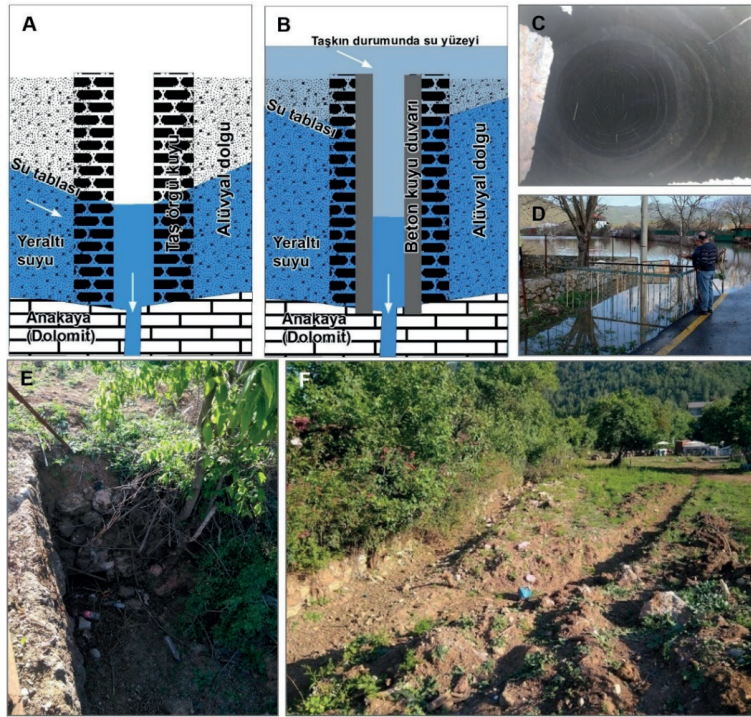
oluşmasındaki diğer bir faktördür. Kayaköy Polyesi tabanı Kayaköy Kentsel Sit Alanı, I. ve III. Derece Arkeolojik Sit Alanları içerisinde kalmasından dolayı yoğun bir yerleşime sahip olmasa da birkaç düden, evler, tarım alanları ve yollar tarafından ya kapatılmış ya da suların düdenine yönelmesine engel olacak şekilde konumlandırılmıştır. Yine Kayaköy Polyesi tabanındaki en faal düdenlerden biri daha önceleri taş örgülü bir duvara sahipken sonradan beton bir kuyuya dönüştürülmüştür. Taş örgülü kuyu/düden polye tabanındaki yeraltı suyu taş örgü arasından sızdırarak yeraltına kanalizasyon ederken, beton kuyu sadece ağız kısmından suyu aldığı için yer altı su seviyesini yükseltmekte ve kısa süre aralığında gerçekleşen aşırı yağışlarda zaten yeraltı su seviyesi yükselmiş polye tabanında taşkın oluşmasını kaçınılmaz hale getirmektedir. Ayrıca polye tabanında düdenlere su akışını hızlandıran kanallar ve düdenlerin ağız kısmı düzenli olarak temizlenmediği için polye tabanında biriken suyun drene edilmesi zorlaşmaktadır (**Şekil 18**).

Şekil 18: Kayaköy Polyesi tabanındaki eski düdenin taş örgülü kuyu hali (A), betonla kaplanmış hali (B, C) ve aynı düdenin taşkın sırasındaki durumu (D) ve taşkın sonrasında kısmen tıkanmış düden girişi (E) ve düdeneye yönelen tarla içindeki basit kanallar (F).
Figure 18: The old ponor in the Kayaköy Polje turned to a well covered with stone masonry (A), sealed with concrete (B, C), its status during the flood (D), its partially blocked entrance in the aftermath of the flood (E) and simple canals in the field leading to the ponor (F).

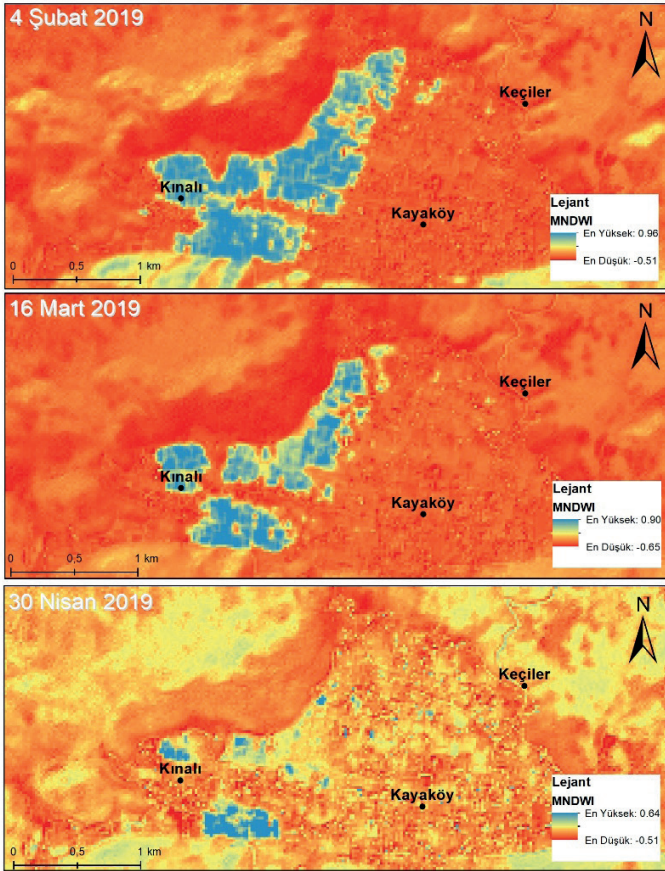
Kayaköy Polyesi'nde 31 Ocak 2019 tarihinde oluşan taşkınla su altında kalan alanlarda hayatın ve ekonomik aktivitenin normale dönmesi Nisan 2019 sonunu bulmuştur. 2019 yılının Temmuz ayında yapılan arazi çalışması sırasındaki mülakatlar ve uydu görüntülerinden elde edilen veriler ile bu durum net bir şekilde ortaya konabilmiştir (**Şekil 19**).

Şekil 19: Sentinel-2 uydu verisinden elde edilen MNDWI analizleri sonucunda Kayaköy Polyesi Taşkını'nın 4 Şubat, 16 Mart ve 30 Nisan 2019 tarihlerindeki yayılış alanları (taşkın alanları mavi renkle görünmektedir).

Figure 19: MNDWI analysis obtained from Sentinel-2 satellite data showing the distribution of Kayaköy Polje floods on February 4, March 16 and April 30, 2019 (flood areas appear in blue).
