**URLA HERSEKZADE AHMET PAŞA HAMAMI'NİN
ARAŞTIRMA KAZISI SONRASINDA RÖLÖVE-RESTİTÜSYON-
RESTORASYON YAKLAŞIMI**

**THE URLA HERSEKZADE AHMET PASHA BATH OF
APPROACH OF AFTER RESEARCH EXCAVATION
SURVEYING-RESTITUTION-RESTORATION**

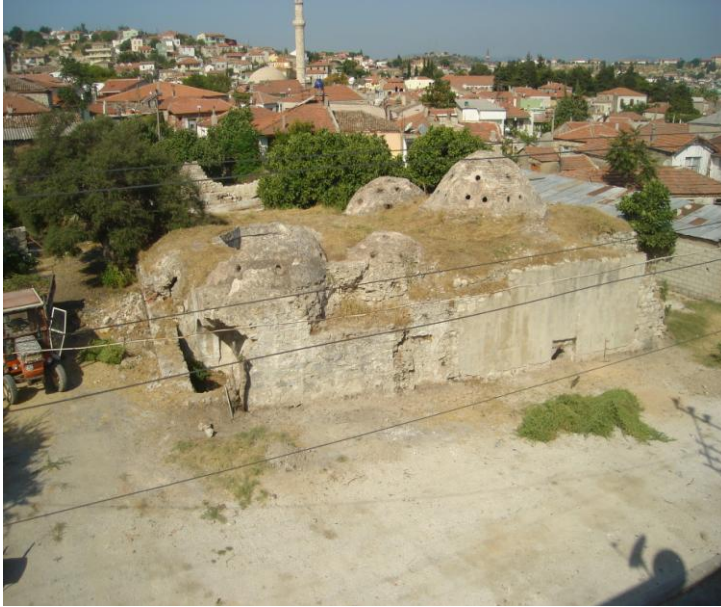
Kadınlar ve erkekler kısmının kuzeyine konumlanmış soyunmalık mekanları yıkıktır. Mekanının örtüleri, duvarlarının büyük kısmı yıkılmış, kuzey duvarları da *Kemalpaşa Caddesi*'nin çalışmaları sırasında yolun altında kalmıştır (Resim 1-2). Rölöve-restitüsyon-restorasyon projesinin daha sağlıklı gerçekleştirilebilmesi adına *İzmir I Numaralı Kültür ve Tabiat Varlıklarını Koruma Bölge Kurulu*'nun 18.12.2008/3691 tarih ve sayılı kararı doğrultusunda, *İzmir Arkeoloji Müzesi* görevlilerinin de içinde bulunduğu uzman ekip denetiminde 05.08.2009-05.10.2009 tarihleri arasında yapı ve çevresinde bir araştırma kazısı yapılmıştır⁵. Hamamın projesi mevcut durumu ve kazı sonrası yeni elde edilen verilerle şekillenmiştir.

Resim 1. Urla Hersekzade Ahmet Paşa Hamamı. Kazı öncesi kuzeydoğudan genel görünüş.

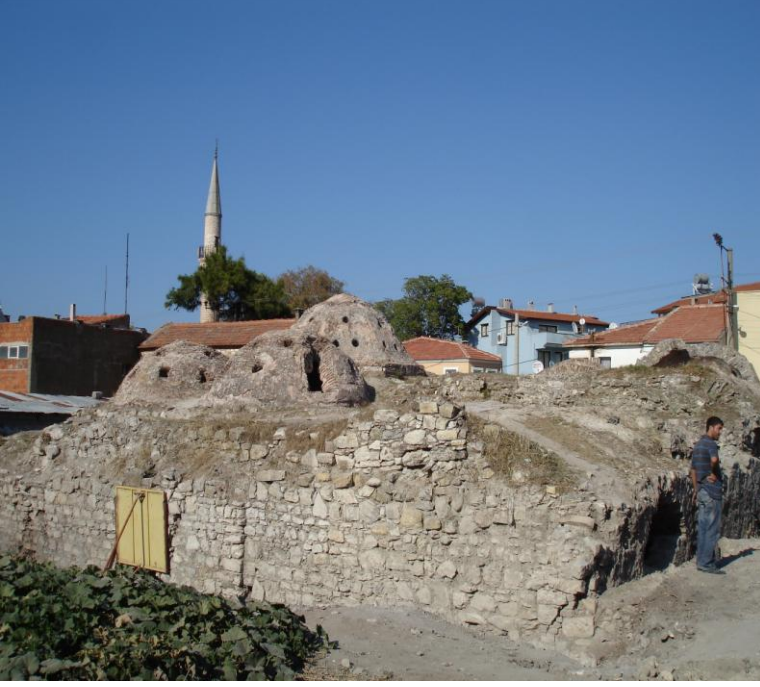
lokal kayıplar olabileceği düşünülmektedir. Bu bağlamda buradaki çalışmalarda da detaya inilmesi restorasyon aşamasına bırakılmıştır. Duvardaki zayıf kısımlar kurulan iskele ve metal levhalarla desteklenmiştir. Odunluğun duvarlarından batıdaki duvar ve ara duvarlar yan parseldeki ahırın altına doğru devam etmektedir (Resim 2).

Resim 2. *Urla Hersekzade Ahmet Paşa Hamamı. Güneyden genel görünüş.*

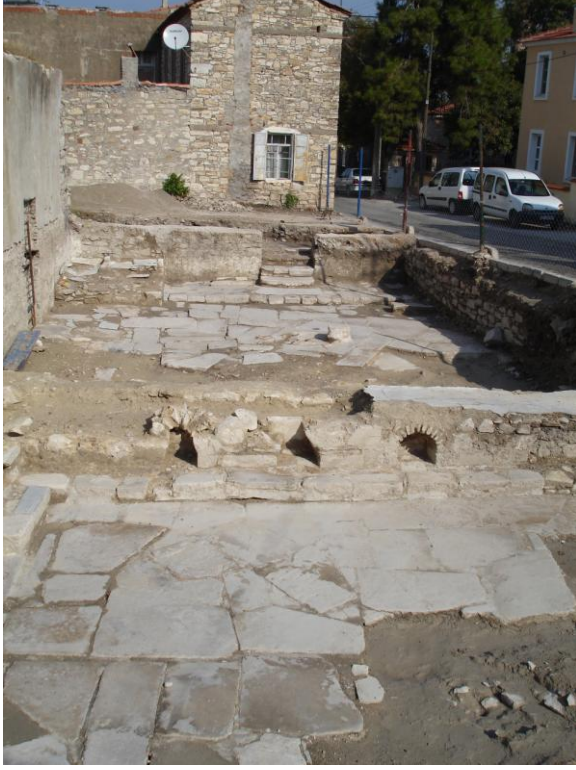
mekanına kuzey duvarının doğusunda yer alan bir kapı ile giriliyor olmaktadır. Araştırma kazısı sonrasında yolun altında kalan kısımlar görülememekle birlikte girişin basamakları gün yüzüne çıkartılmıştır. Kapının mermer söveleri de kazı sırasında soyunmalık mekanındaki dolgu moloz arasından bulunmuştur (Resim 3-5).

Girişin iki yanına duvara bitişik sekiler yer almaktadır. Ayrıca mekanının güney ve batı duvarlarına da bitişik sekiler ve bu sekilerin alt kesimine yapılmış pabuçluklar lokal kayıplarla günümüze ulaşmıştır. Sekilerde sağlam olan kısımların üzerinin ince bir çimento harçla sıvanmış olduğu görülmektedir. Pabuçluklar dikdörtgen planlıdır ve tuğladan birer kemerle örtülü oldukları, batı duvarda kalan tek bir örnekten anlaşılmaktadır (Resim 3-5).

Mekanın ortasında fiskiyeli bir havuzun varlığı kalan izlerle desteklenmektedir. Bu veriyi destekleyen diğer bir unsur da çevre halktan alınan bilgilerdir. Hamamın işler durumuna şahit olan yöre halkına göre, yapının önceki sahibi tarafından satılmış mermerden iki kademeli bir havuzu varmış. Soyunmalık mekanının güney duvarında havuza temiz suyu taşıyan toprak künkler, sıvanın dökük olmasından dolayı rahatlıkla görülebilmektedir (Resim 3-4).

Resim 3. *Urla Hersekzade Ahmet Paşa Hamamı. Kazı sonrası soyunmalık mekanları.*

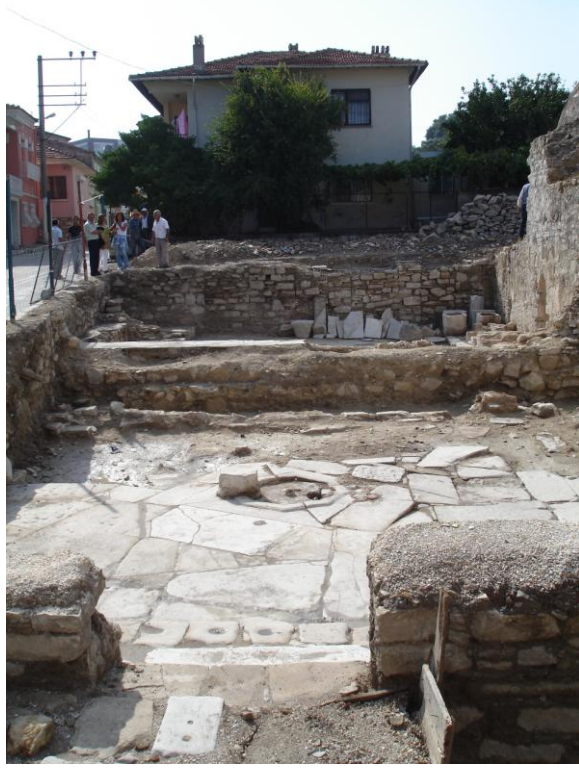
Kadınlar kısmının soyunmalık mekanına batı duvarının kuzey ucuna doğru yerleştirilmiş bir açıklık ile girilmektedir. Bugün girişin sadece üç basamağı günümüze gelebilmiştir. Basamakların yanında yerde duran taş parçalar ise kapının sövelerine ait olmalıdır. Girişin önünde yapılan çalışmalar sonrasında bulunan taşarlardan yola çıkarak sahanlığın orijinalde doğal taşlar ile kaplanmış olduğu anlaşılmaktadır. Kalan izlerden soyunmalık mekanının güney, batı ve doğu duvarlarında sekiler olduğu netleşmektedir. Mekanının bir dönem depo olarak kullanılması esnasında sekiler tahrip edilmiş olmalıdır. Soyunmalığın zemini serbest formda yerleştirilmiş, farklı ebatlarda mermer plakalarla kaplıdır. Zeminde ayrıca bir de altıgen planlı bir havuzun tabanı bulunmaktadır (Şekil 1, Resim 4).

Resim 4. *Urta Hersekzade Ahmet Paşa Hamamı. Kazı sonrası kadınlar kısmı soyunmalık mekanı.*

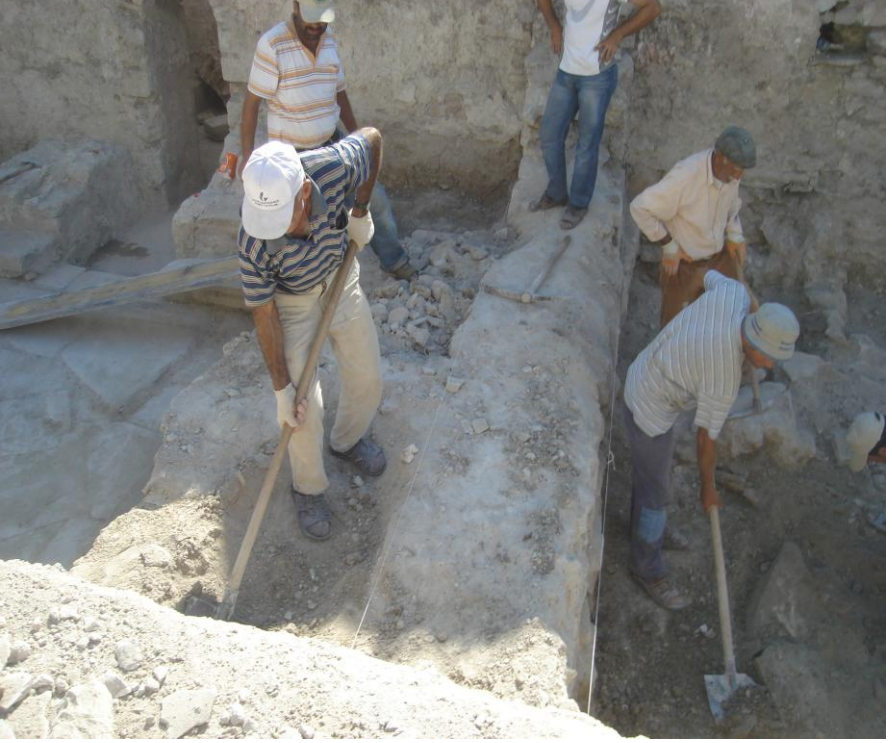
Kadınlar kısmının soyunmalık mekanının kuzey duvarı da yol altında kalmıştır (F2). Erkekler kısmı ile ortak duvar olan ara duvar ve batıdaki duvar ise kısmen ayakta (F1) (Şekil 1, Resim 3-5).

Resim 5. *Urla Hersekzade Ahmet Paşa Hamamı. Soyunmalık mekanları arasındaki duvar kalıntısı.*

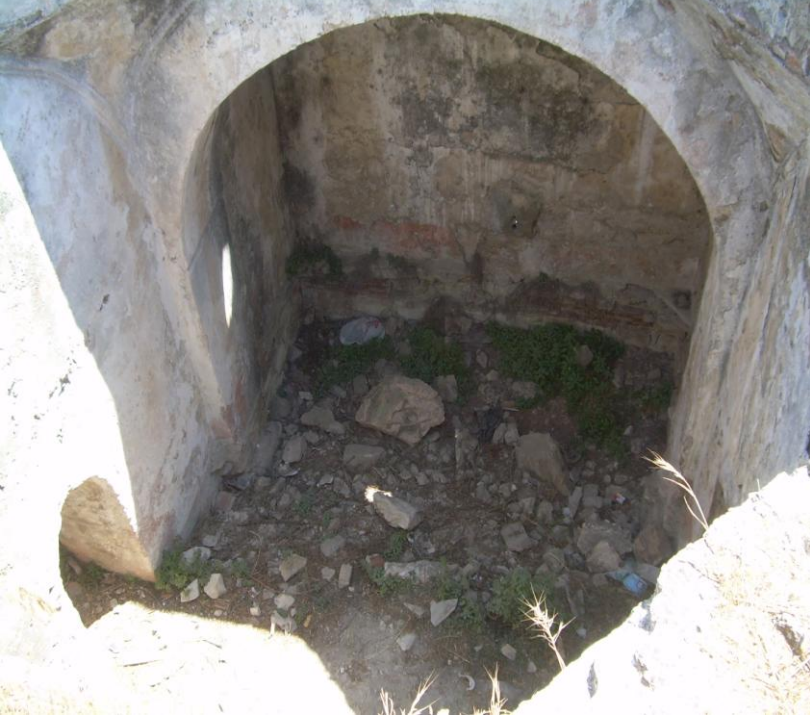
Doğu-batı yönlü dikdörtgen planlı sıcaklık mekanların merkezi, örtü katında bir kubbe ile yuvarlak kemerlerle ayrılan doğu ve batı kesimleri ise birer tonoz ile örtülüdür (C1-C2). Erkekler kısmının kubbesi yıkıkken kadınlar kısmının kubbesi oldukça iyi durumdadır. Geçişleri pandantiflerle sağlanan kubbenin üzerinde daire formlu filgözleri vardır. Mekanın duvarları kubbedeki filgözlerinden sızan sularla rutubet almış, kararmış, sıvalarda bozulmalar oluşmuştur. Sıcaklık mekanının batı kesiminin zemininde definecilerin yapmış olduğu tahribatlarla moloz birikmiştir. Defineciler mekanının batısındaki seki ve döşemeleri sökmüş, döşeme taşlarını mekan içerisine ve (B2) halvetinin içerisine atmıştır. Ayrıca seki üzerindeki sökülen kurna da (B2) halvetindedir. Bugün sadece kurnanın izi mevcuttur. Doğu kısmındaki seki ise korunmuştur. Sekinin ortalarında in-situ halinde bir mermer kurna vardır. Mermer zemin, orta kısmında yer yer, batı tarafında ise tamamen çökmüş durumdadır. Erkekler kısmında ise kubbeden düşen parçalarla zemin zaman içinde moloz ve bitkilerle dolmuş, döşeme de sökülmüş ya da moloz altında kalmıştır. Kadınlar kısmının batı kesiminde moloz alımı sonrasında cehennemlik ayakları meydana çıkartılmıştır. Tuğla ayaklar ve toprak künklerin iç içe geçmesi ile meydana getirilmiş ayaklar üzerinde, sal taşı ve harç bulunmakta bunların üzerine de mermer plakaların yerleştirilmiş olduğu görülmüştür. Tuğla ayakların üst kesimi döşeme taşlarının sökümü sırasında defineciler tarafından tahrip edilmiştir. Mekanın ortasında, ortası daire formlu iki parça halinde mermer plaka bulunmaktadır. Bu parçalardan biri yerindeyken diğeri molozlar arasından bulunmuştur. Bu kısımda fiskiye olabileceği düşünülmektedir. Bu alanda yapılan çalışmalarda duvarlar içerisinden ilerleyen tütekliklerin yerleri de tespit

edilmiştir. Erkekler kısmında örtünün olmaması ve yapının dış etkilere açık olması dolayısıyla bu alanda cehennemliğe inilmemiştir (Şekil 1-3, Resim 6,9-10).

Resim 6. *Urla Hersekzade Ahmet Paşa Hamamı. Erkekler kısmı. Sıcaklık mekanı.*

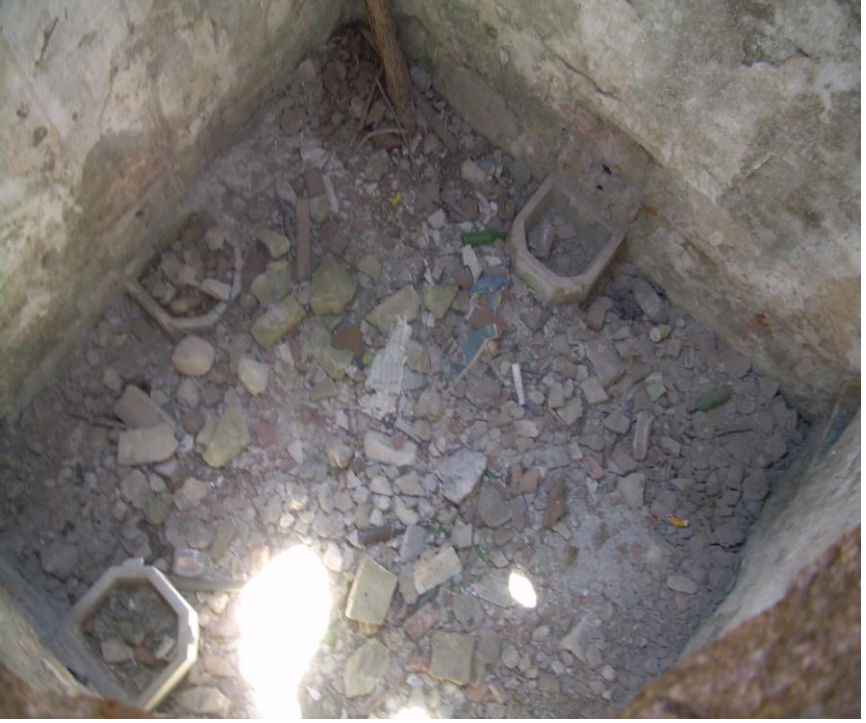
Kare planlı halvet hücreleri geçişleri pandantiflerle sağlanmış birer kubbe ile örtülüdür. Hücrelerin sıcaklık mekanına açılan birer sivri kemerli kapısı vardır. Mekanların duvarlarında sekiler ve bu sekiler arasına yerleştirilmiş çeşitli süslemelerle bezeli kurnalar bulunmaktadır (Resim 7-8). Erkekler kısmındaki kurnalar yerlerinden sökülmüş ve soyunmalık mekanına atılarak üzerleri molozla kapatılmıştır. Kadınlardakiler ise yerlerinde korunmuştur. Erkekler kısmında üç adet kadınlar kısmında ise iki adet halvet hücresi vardır. Erkeklerdeki (A1) halvetinden su deposuna açılan sivri kemerli bir gözetleme penceresi bulunmaktadır.

Resim 7. *Urla Hersekzade Ahmet Paşa Hamamı. Kadınlar kısmı. Halvet (B1).*

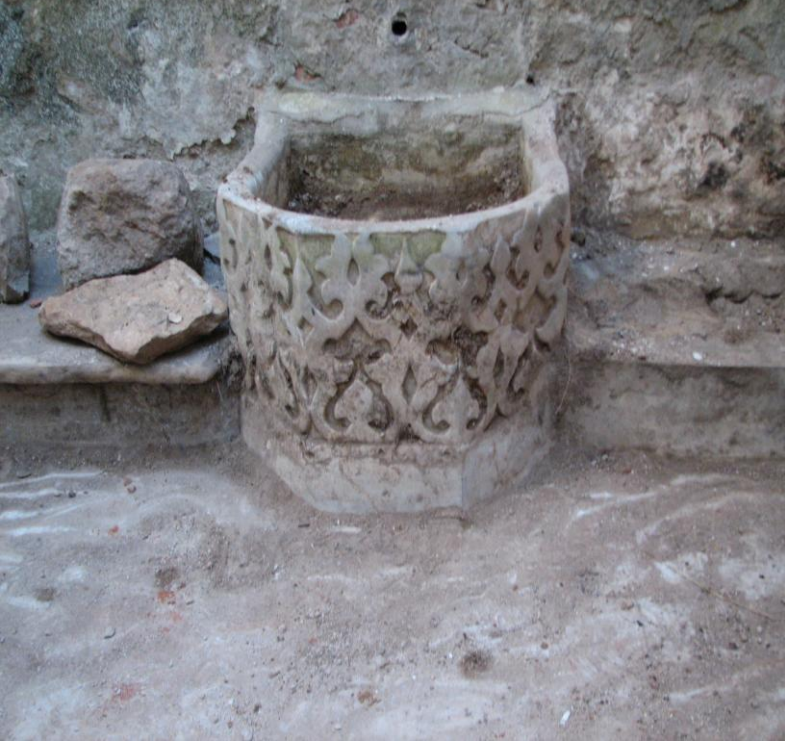
Resim 8. *Urla Hersekzade Ahmet Paşa Hamamı. Kadınlar kısmı. Halvetteki (B1) kurnalardan (K2).*

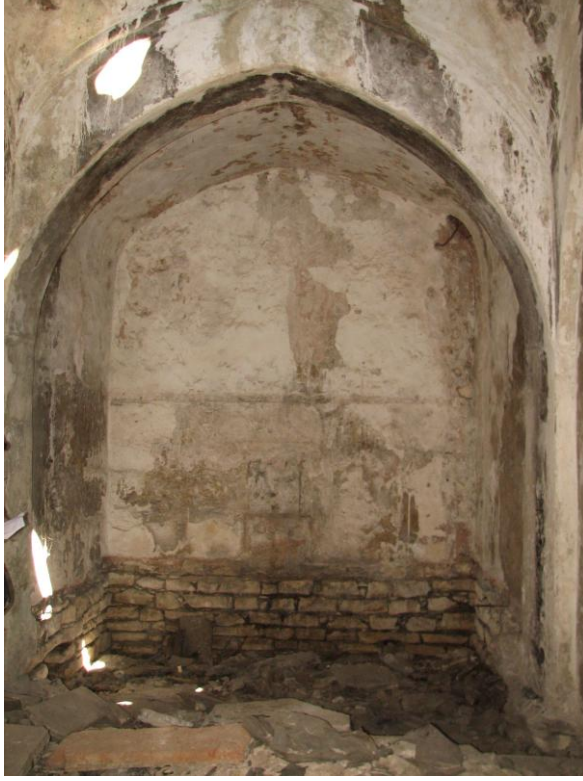
Resim 9. *Urla Hersekzade Ahmet Paşa Hamamı. Kadınlar kısmı Sıcaklık mekanı.*

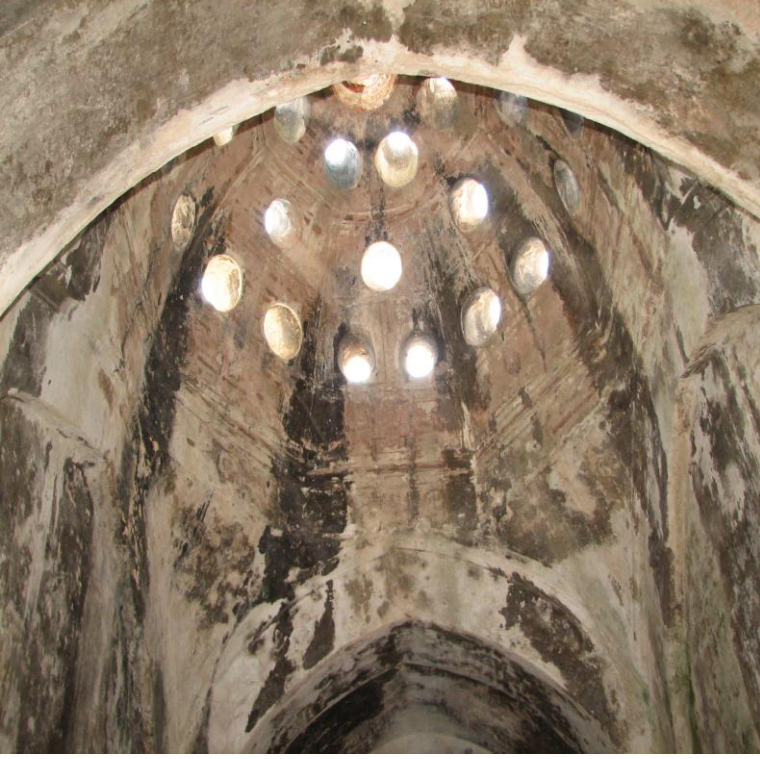
Resim 10. *Urla Hersekzade Ahmet Paşa Hamamı. Kadınlar kısmı Sıcaklık mekanının örtüsünden detay.*

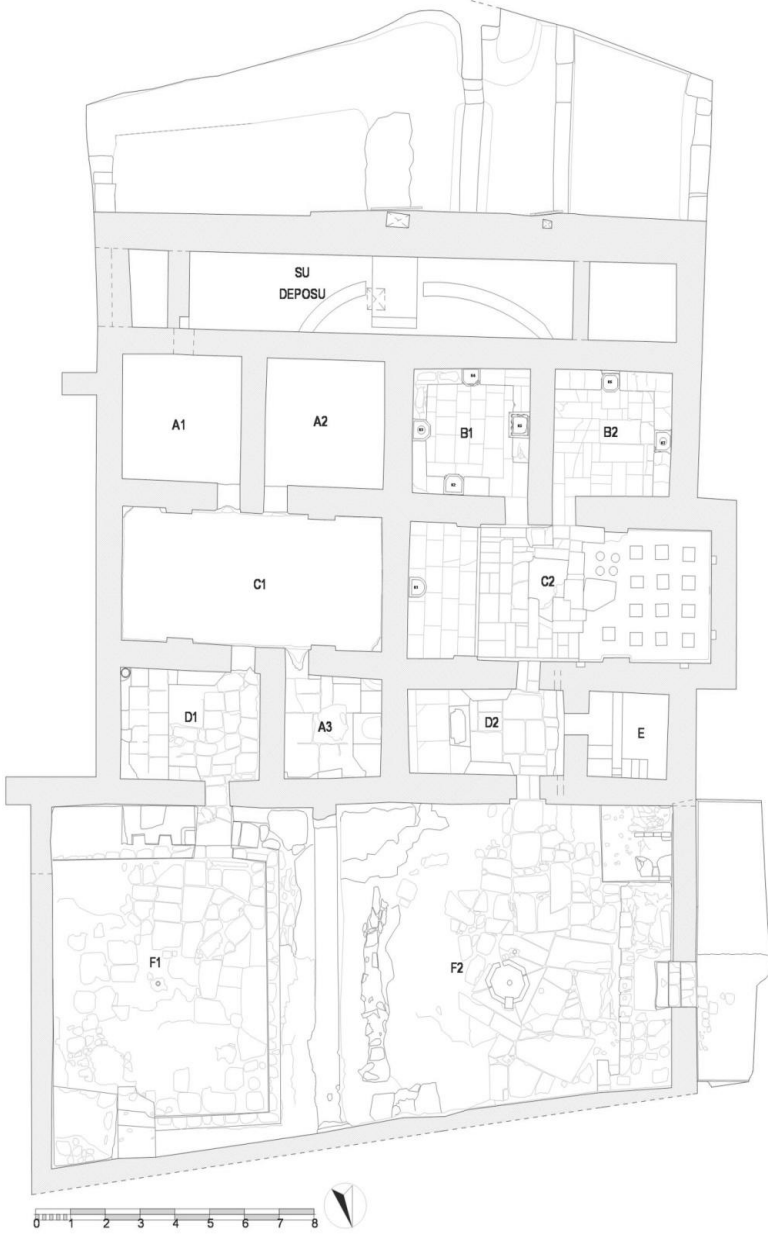
Şekil 1. Urla Hersekzade Ahmet Paşa Hamamı. Rölöve planı (N.Nur Kocasoy'dan).

Su deposu enine dikdörtgen planlıdır ve iki hamam boyunca uzanmaktadır. Zemindeki molozların alınma işlemi sonrası kazanın oturduğu hazne ve kazan yerinin kuzeyine doğru yaklaşık 260 cm. uzunluğunda, 30 cm eninde ve batıya doğru yaklaşık 4.00 cm. uzunluğunda 40 cm. eninde, su dağıtım sistemi ortaya çıkarılmıştır. Mekanın batısı bir ara duvarla bölünmüştür. Bu alan suyu yedeklemek için tasarlanmıştır. Doğusunda da bir soğuk havuzu bulunmaktadır. Su deposunun üzerinde bir gözetleme penceresi vardır. Su deposunun üst tarafındaki bitki ve toprak tabakası oluşmuştur. Deponun doğusundaki kemer ise bugün açık durumdadır. Kazı sonrasında yapının güvenliği düşünülerek kemer gözü geçici olarak bir paravanla kapatılmıştır (Şekil 1).
