URLA KAMANLI HAMAMI

Türkan ACAR*

Urla Kamanlı Hammam

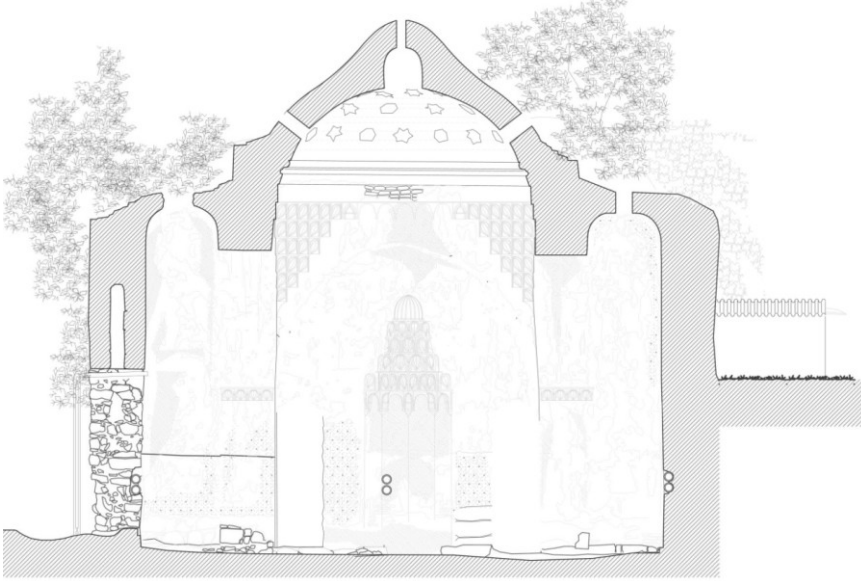
Şekil 2. Urla Kamanlı Hamamı. BB Kesiti Rölöve Planı (N. Kocasoy Bağcı).

Sıcaklık mekanın güney duvarında ılıklik mekanı ve tıraşlık mekanının, kuzey duvarında da iki halvet hücresinin giriş açıklıkları yer almaktadır. Kapıların hepsinin kemerleri sivridir. Kuzeydeki iki halvetin giriş açıklığının arasına mukarnas kavsaralı dekoratif bir niş yerleştirilmiştir. Çeşme nişi formundaki bu unsurun yalağı bugün yoktur, sadece duvarda yalağın izleri kalmıştır. Kurnalarla birlikte yalak da çalınmış ya da tahrip edilmiş olmalıdır (Fot:9). Sıcaklık mekanında zeminde olması gereken döşeme taşları da bugün yerlerinde mevcut değildir (Şek.2).

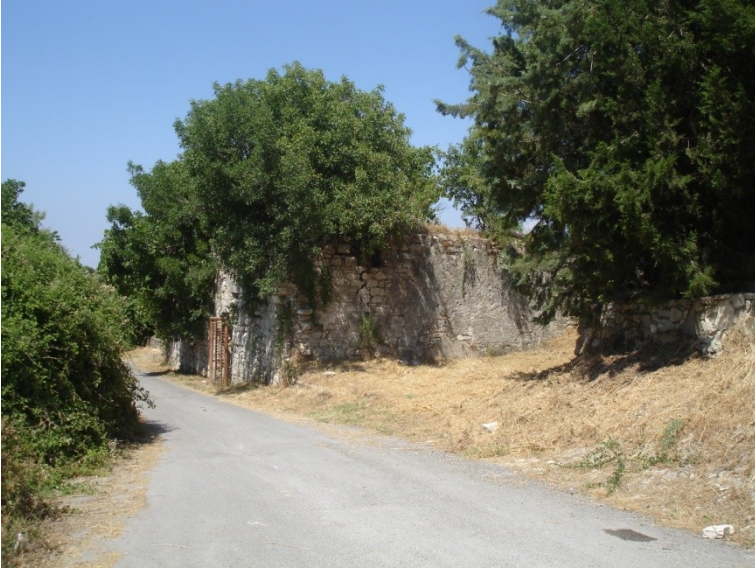
Fotoğraf 1. Urla Kamanlı Hamamı. Güneybatıdan Genel Görünüş.

Kuzey-güney yönlü eğimli bir arazi üzerine konumlanmış hamam, dikdörtgen planlıdır. Yapının güneyindeki soyunmalık mekanı yıkıktır. Mekanın zemini bitki ve toprak birikintileri ile dolmuştur. Batı cephede yapıyla organik bağı olan ve soyunmalık mekana ait bir duvar parçası korunmuş durumdadır. Doğu ve kuzey cephelerdeki bitki örtüsünün alt kesiminde, bazı duvar kalıntıları gözlenmiştir. Duvarlarla birlikte soyunmalık mekanındaki sekilere ait olabileceğini düşündüğümüz bu izler, mekanda yapılacak temizlik ve kazı çalışmaları sonrasında netleşecektir. Kalan izler, mekanın büyüklüğü hakkında bir fikir vermektedir. Soyunmalık mekanından ılıklik mekanına geçişi sağlayan açıklık sonradan örülerek kapatılmıştır (Şek.1, Fot:1, 3).

Yapıya bugün sıcaklık mekanının batı cephesinde yer alan sonradan açılmış bir gedikten girilmektedir. Mekana yapılan bu olumsuz müdahale ile güney duvarındaki kurna ve sekilerin izlerinin de kaybolmasına neden olmuştur. Bugün sadece sekilerin kotlarını verecek duvar köşelerindeki izler gözlenebilmektedir. Açıklığın önü yapı tescillendikten sonra demir parmaklıklı bir kapı ile kapatılmıştır (Şek.1, Fot:1, 7).

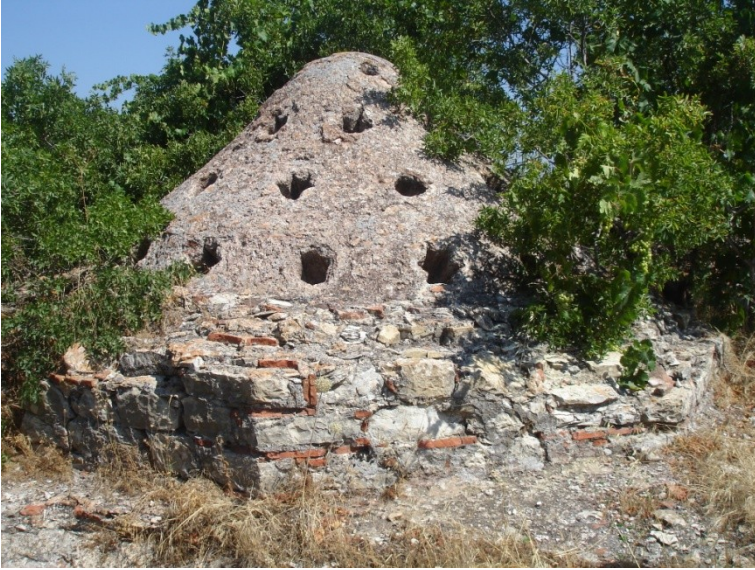
Fotoğraf 2. Urla Kamanlı Hamamı. Örtüden Detay.

Yapının örtüsünde kubbeleri örtme amacıyla kullanılan malzeme günümüze gelememiştir (Fot:2). Aynı dönem yapıları incelendiğinde, küçük kubbelerin yalıtım sıva ile sıcaklık ve ılıklik mekanları gibi büyük kubbelerin alaturka kiremitle kaplanmış olabileceği düşünülmektedir.

Kamanlı Hamamı'nda duvarlar sağırdır, herhangi bir pencere açıklığı yoktur. Soyunmalık mekanının yıkık olması da pencereler hakkında yorum yapmamızı engellemektedir. Hamamda aydınlatma kubbe ve tonozlara açılan filgözleri ile sağlanmıştır. Ilıklık mekanında doğudaki tonoz üzerinde iki adet altıgen formu filgözü vardır. Bugün açıklıklar molozlarla ve bitkilerle dolmuş, işlevsiz kalmıştır (Fot:2,8,10).

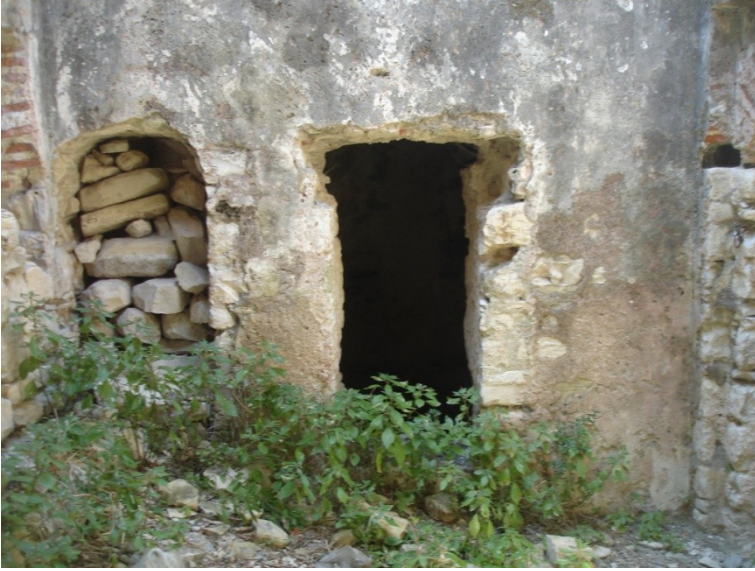
Sıcaklık mekanına açılan halvet hücreleri kare planlıdır. Mekanların birbirleri ile bağlantıları bulunmamaktadır. Ancak güneybatı yer alan tıraşlık mekanının ılıklik mekanı ile organik bağı bulunan kuzey duvarına sonradan iki gedik açılmıştır² (Şek.1, Fot:6).

Fotoğraf 6. Urla Kamanlı Hamamı. Ilıklık Mekanı. Tıraşlık Mekanına Sonradan Açılan Gedikler.

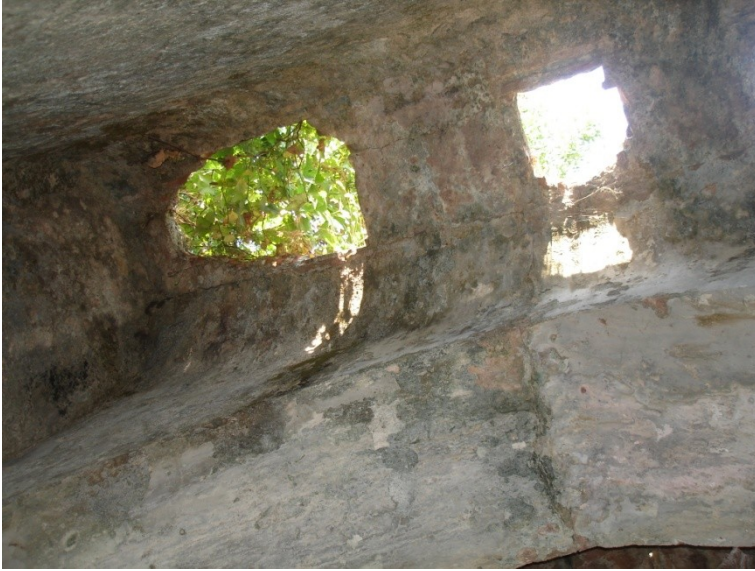
Sıcaklık mekanının doğu ve batısında yer alan tonozlara altıgen formlu üçer adet filgözü açılmıştır. Doğudaki filgözleri formlarını korurken, batıdakilerde yıkılmalar ve çökmelerle form tamamen yok olmuş açıklıklar büyük gedikler haline gelmiştir.

Fotoğraf 8. Urala Kamanlı Hamamı. Sıcaklık Mekanı. Deforme Olmuş Işıklıklardan Detay.

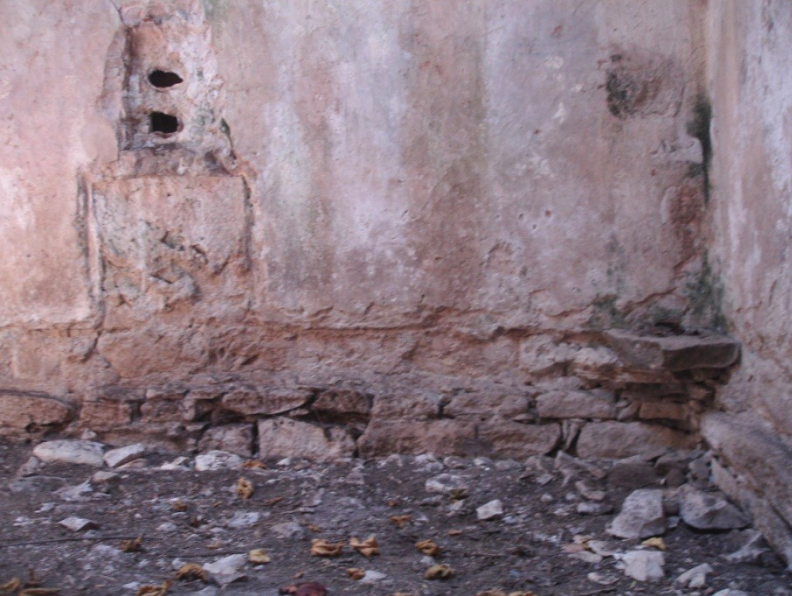
Halvet hücrelerinde bugün sıcaklık mekanında da olduğu gibi izleri bulunmasına rağmen kurnalar, sekiler ve zemin döşemesi yoktur. Unsurlar bilinmeyen bir tarihte hamamın kullanılmamasından ve güvenliğinin sağlanamamasından dolayı çalınmış ya da bilinmeyen bir yere taşınmış olmalıdır (Fot:12). Kuzeybatıdaki halvet hücrelerinde su deposuna açılan bir gözetleme penceresi bulunmaktadır. Sivri kemerli pencerenin içerisi moloz taşlarla kapatılmıştır.

Fotoğraf 12. Urla Kamanlı Hamamı. Halvette Yer Alan Kurna ve Sekiz İzi.

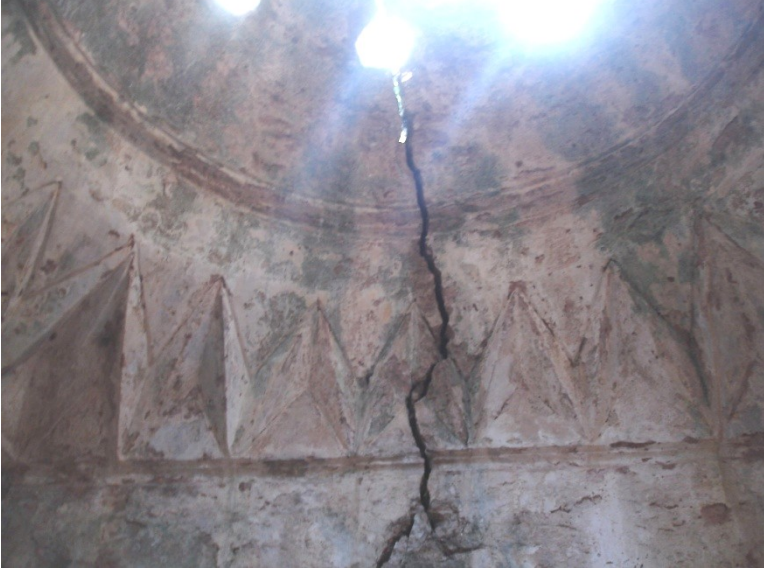
Halvet hücrelerinde ve sıcaklık mekanındaki en önemli sorun, zemin döşemeleri ile kurnaların yok olması ve sekilerin yıkılmasıdır. Örtülerden ve duvarlarda ciddi çatlaklar, sıva dökülmesi bulunmaktadır. Ayrıca güneybatıdaki halvet hücresinin doğu duvarına iki adet gedik açılmıştır.

Fotoğraf 13. Urla Kamanlı Hamamı. Halvet Örtüsündeki Strüktürel Çatlak.

kısımların aynı teknik ve malzeme ile tekrar üretilmesi; yıkılan kubbe ve tonozların yassı tuğla ile tekrar örülmesi; yok olan duvarların yapının özgün taş dokusu ile uyumlu bir teknikte tekrar yapılması, ancak örgü sisteminde farklılık oluşturarak yeni kısımların vurgulanması; duvarlarda gevşek malzemelerin alınması, boş olan bölgelerin polimer katkılı rötre yapmayan tikstropik özelliklere sahip harçla doldurularak tamir edilmesi, tamir yapılacak yerlerin öncelikle suya doyurulması; iyi durumdaki özgün sıvaların ise korunması; yapıda uygulanmış olan tüm çimentolu müdahalelerin temizlenmesi; yapı cephelerinde yer alan eklerin temizlenmesinin ardından duvar üzerinde kalan kalıntıların temizlenmesi; dış yüzeylerin sıvanmaması ve özgününde olduğu gibi taş örgüsüyle bırakılması; duvarlara eklenen taşların alınması ve eksik olan kısımların moloz taş kullanılarak tekrar örülmesi; temizlik çalışmalarının ardından ortaya çıkacak her türlü özgün mimari elemanın korunması; döşemelerin ortaya çıkacak malzemelere sadık kalınarak tamamlanması, ancak özgün malzemeye erişilememesi durumunda projede belirtildiği gibi yenilenmesi; yapıda oluşan çatlakların dikiş ve enjeksiyon yöntemiyle tamir edilmesi, bu işlemde mevcut çatlakların etrafının çürütülmesi; yapının

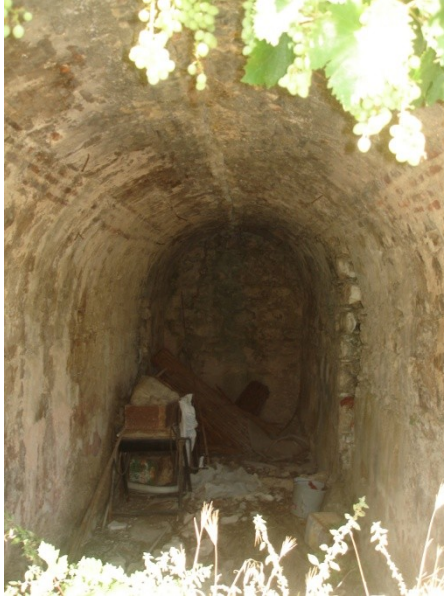
Fotoğraf 16. Urla Kamanlı Hamamı. Su Deposu.

Su deposuna açılan kuzeybatıdaki halvet hücrelerinde yer alan pencere moloz taşlarla kapatılmıştır. Su deposunun kuzey duvarında taşların oyulmasıyla deformasyonlar-gedikler oluşmuştur. Deponun doğudaki kemeri de tahrip edilmiştir. Külhanda kemer seviyesine kadar toprakla dolmuştur. Kazanın oturduğu alan sonradan kapatılmıştır.
