Ünye İlçesi Saray Hamamı Restorasyonu Değerlendirmesi

Ünye İlçesi Saray Hamamı Restorasyonu Değerlendirmesi*

Assessment of Ünye Palace Bath Restoration Works

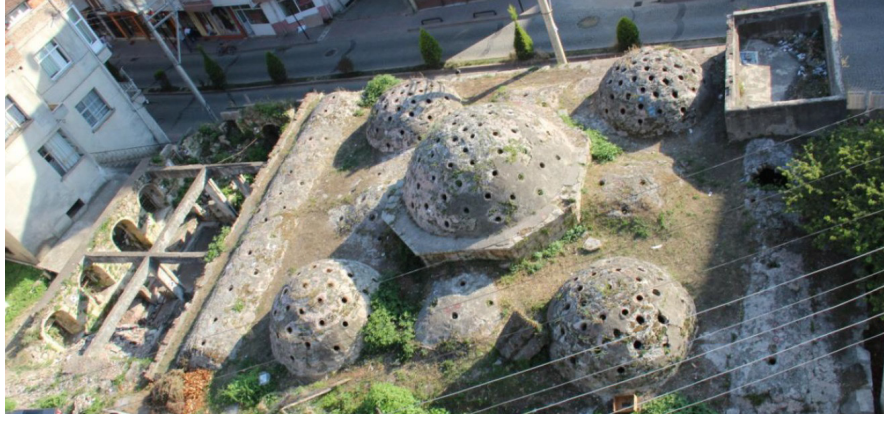
Şekil 7: Tarihi Hamam'ın kubbe görünümü

Tarihi Hamam’ın kullanıcıları tarafından oluşturulan niteliksiz ekler ve yapı çevresinde yapıya zarar verebilecek oluşumlar incelenmiştir. Tarihi Hamam’ın genel olarak özgün dokusunun soyunmalık bölümü dışında koruduğu anlaşılmaktadır. Soyunmalık bölümünde yapılan aslına uygun olmayan müdahaleler neticesinde bu bölüm özgünlüğünü kaybetmiştir. Yapının dış cephelerine bakıldığında, doğudaki soyunmalık bölümünün farklı bir taş malzeme ile yapıldığı ve mimari üslup bakımından da Hamam’ın diğer bölümleri ile uyuşmadığı görülmektedir (Şekil 7).

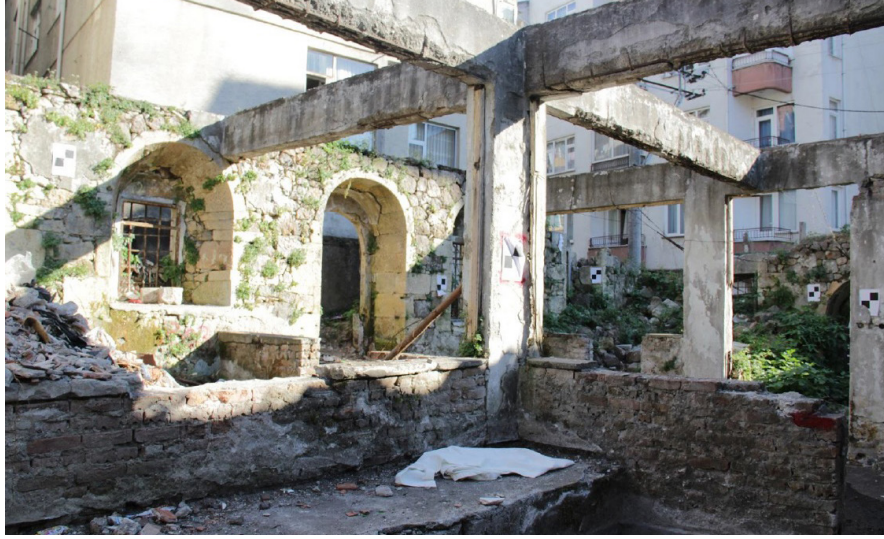
Şekil 8: Tarihi Hamam'ın soyunmalık bölümü görünümü

1982 yılına kadar aktif olarak kullanılan Hamam, bu tarihten sonra kullanılmadığı için iklimsel etkenler ve bakımsızlığa bağlı olarak büyük ölçüde zarar görmüştür. Soyunmalık olarak belirtilen üç bölümün üzerindeki örtü tamamen yok olmuş; diğer bölümlerin üzerinde de zaman ve atmosferik koşullar nedeniyle yoğun bir bitki ve toprak katmanı ile nemlenmeye bağlı iç duvar yüzeylerinde kaygan doku oluşmuştur. Sağlam kalan örtü sisteminde ise kubbe ve tonozlarda ciddi anlamda doku kayıpları meydana gelmiştir (Şekil 7). Soyunmalık kısmındaki bir bölümden üst örtünün olduğuna dair ipucu oluşturacak detaylara rastlanmıştır. Orijinal filgözü ışıklıklardan geriye yalnızca harcın içinde kalan bölümlerden çıkarılan küçük parçalar kalmıştır.

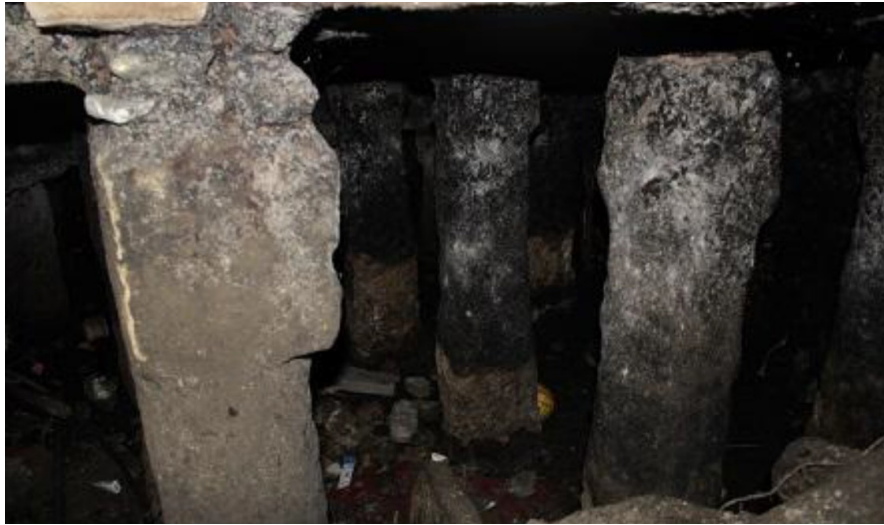
Şekil 9: Tarihi Hamam'ın cehennemlik bölümü görünümü

Kırılan göbektasından kontrol edilen cehennemlik bölümü kısmen görülebilmisse de bu gözlemden büyük ölçüde orijinal dokusunu koruduğu anlaşılmıştır (Şekil 9 ve Şekil 10).

Ön yol cephesindeki giriş kapısı ve pencereler statik açıdan tehlike yarattığından destekle koruma altına alınmaya çalışılmıştır. Tüm bu oluşumların dışında bilinçsiz müdahalelerle Hamam yapısı orijinal formundan uzaklaşmıştır. Soyunmalık olarak belirtilen bölümdeki betonarme kirişler, tuğla örgü çimento sıvalı kolonlar, soyunmalık bölümündeki alçak duvarlar, ılıklik bölümündeki temizlenme kabinleri, merdivenler, su deposunun üzerindeki çimento sıvalı tuğla örgülü ek su deposu, güneydoğu cephesinde ve kubbelerdeki taş örgü üzerindeki çimento katkılı sıvalar, iç mekândaki mozaik ve şap döşeme kaplamaları, sekiler, mozaik kurna taşları yapının orijinalliğini bozan muhdes eklerdir (Şekil 8). Cehennemlik bölümünün ise büyük ölçüde orijinal dokusunu koruduğu anlaşılmıştır (Şekil 9).

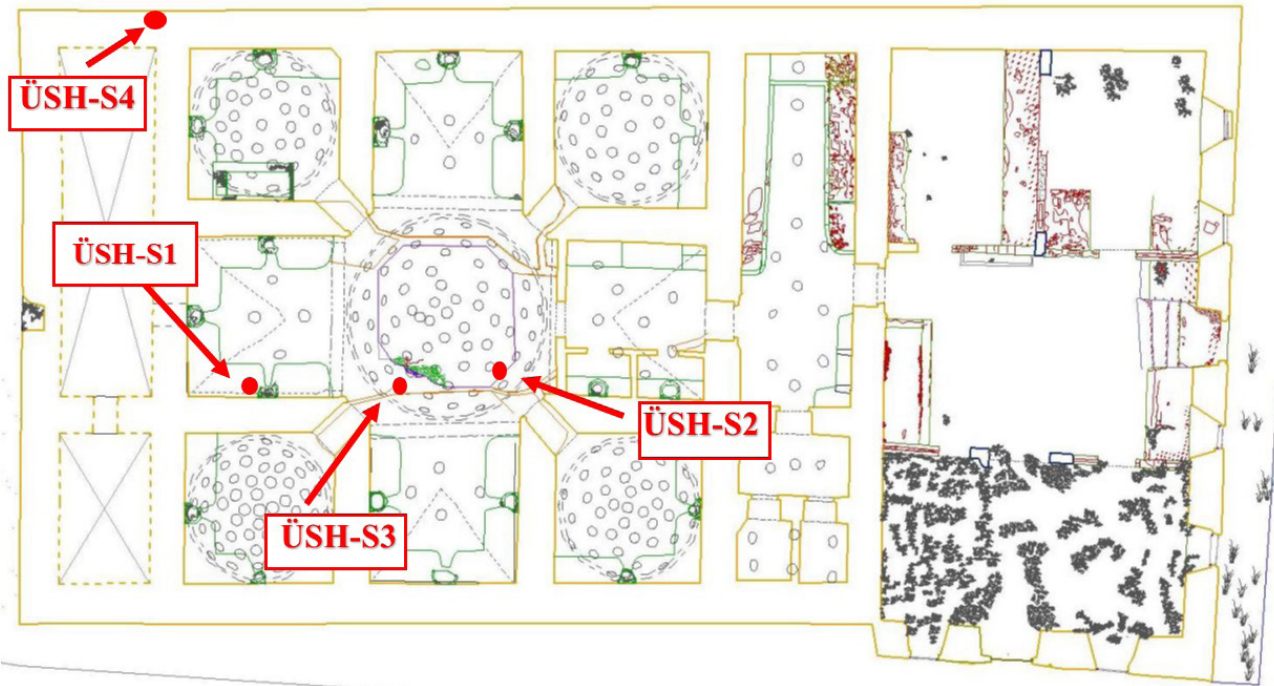
Şekil 11: Örnek alınan bölgelerin planda gösterimi

Ünye Saray Hamamı'na ait yapısal malzemelerden sıva/derz harcını oluşturan örnekler (Şekil 11)'deki planda gösterilen bölgelerden alınıp (Şekil 12 ve Şekil 13) önce görsel olarak değerlendirilmiş, fotoğraflanarak belgelenmiş, gruplandırılmış ve analiz edilmek üzere kodlanmıştır (Tablo 1 ve Tablo 2).

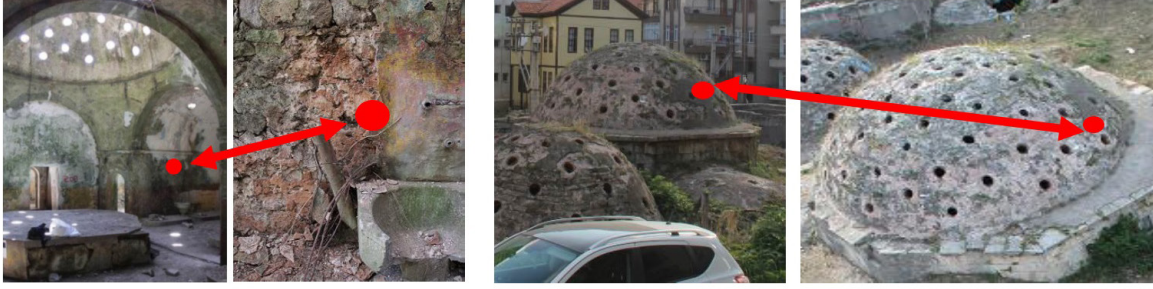
Şekil 12: Ünye Saray Hamamı ÜSH-S1 ve ÜSH-S2 örneklemelerin alındığı bölgeler

ÜSH-S1: Açık pembe renkte, yumuşak dokulu, kısmen gözenekli, ince agregalı sıva tabakasıdır. Elde kolayca ufalanabilir durumdadır.

ÜSH-S2: Gri renkte, yumuşak dokulu, kısmen gözenekli, ince agregalı sıva tabakasıdır. Sert bir kumtaşı kadar sağlam durumdadır.

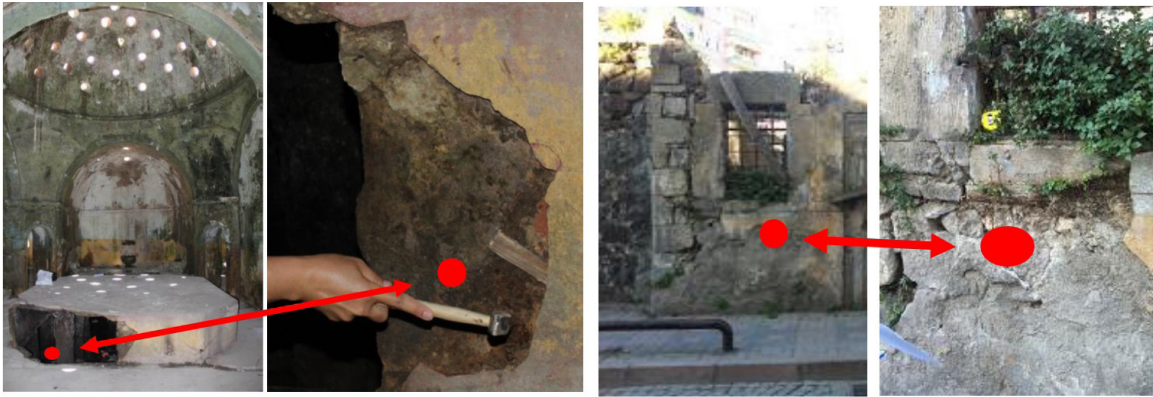
Şekil 13: Ünye Saray Hamamı ÜSH-S3 ve ÜSH-S4 örneklemelerin alındığı bölgeler

ÜSH-S3: Pembe ve gri renkte, yumuşak dokulu, kısmen gözenekli, ince agregalı sıva tabakasıdır. Sert bir kumtaşı kadar sağlam durumdadır.

ÜSH-S4: Gri renkte, yumuşak dokulu, kısmen gözenekli, ince agregalı sıva tabakasıdır. Çok sert, zorlukla elle koparılabilir durumdadır.

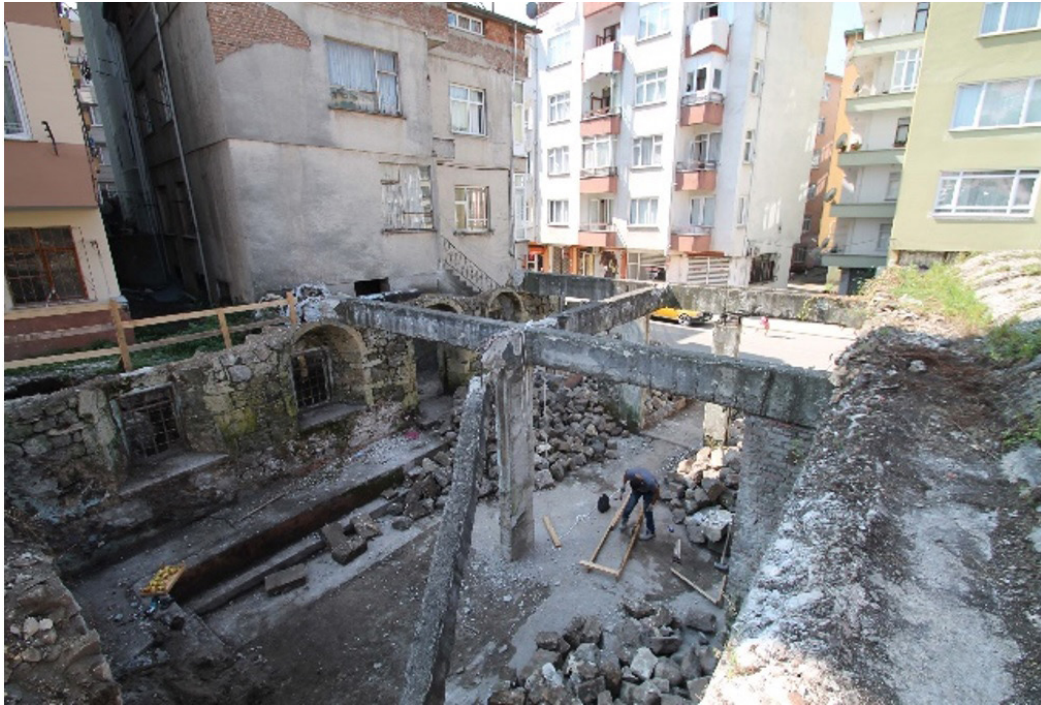
Şekil 14: Yapıya sonradan eklenmiş olan niteliksiz muhdes eklerin kaldırılması

Niteliksiz Eklerin Kaldırılması: Yapıya sonradan eklenmiş olan niteliksiz muhdes eklerin kaldırılması kapsamında (Şekil 14) betonarme eklerin (kolon, kiriş, seki) kaldırılması, metal eklerin kaldırılması, dökme mozaik döşeme kaplamasının kaldırılması, beton döşeme (şap) kaplamalarının kaldırılması, çimento katkılı muhdes sıva raspa, mozaik kurna ve aynaların kaldırılması, tuğla duvarların kaldırılması, briket sekilerin kaldırılması, elektrik direk ve kabloların kaldırılması.

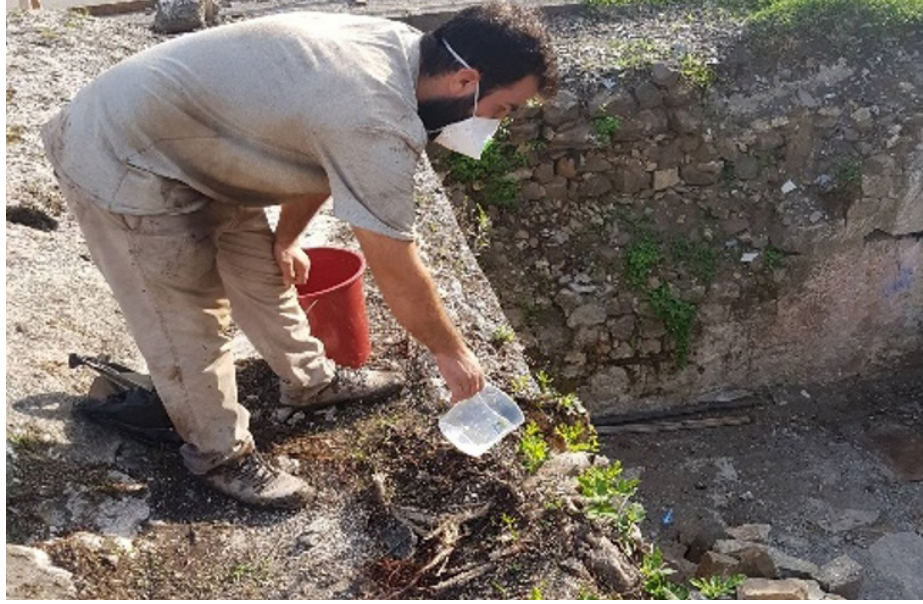
Şekil 15: Özgün yapı elemanlarının biyolojik hasarlarının uygun yöntemlerle temizlenmesi ve sıhhileştirilmesi

Temizleme: Özgün yapı elemanlarının biyolojik hasarlarının uygun yöntemlerle temizlenmesi ve sıhhileştirilmesi (Şekil 15) kapsamında bitkilerin (otsu ve köklü) temizlenmesi, toprak dolgunun temizlenmesi, taş (ince-kaba yonu, moloz) yüzeylerin temizlenmesi, taş derzlerin temizlenmesi, metal yüzeylerin temizlenmesi.

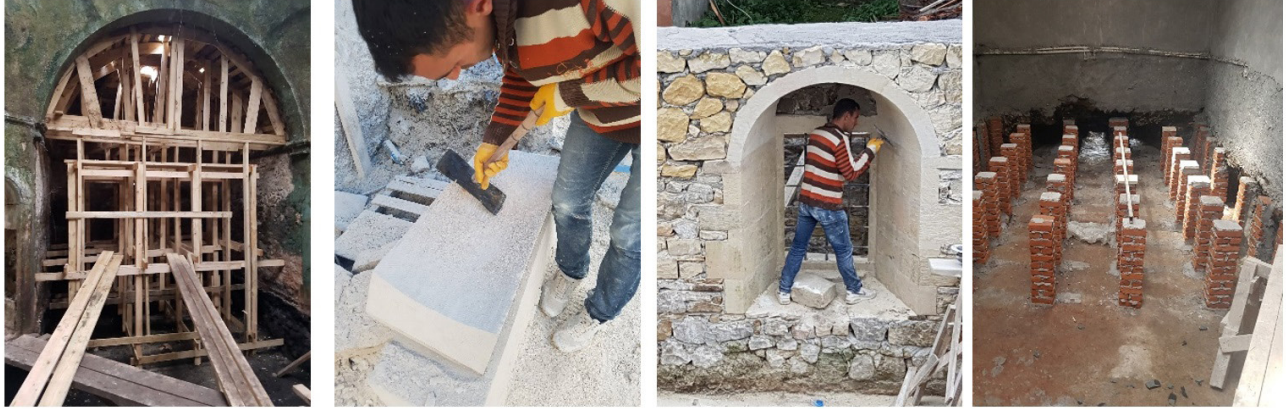
Şekil 16: Yeniden kullanılmayacak durumda olan yapı elemanlarını aslına uygun olarak yenilenmesi

Yeniden kullanılamayacak durumda olan yapı elemanlarını aslına uygun olarak yenilenmesi (Şekil 16): Strüktürel çatlakların onarılması, oturmaların olduğu taş malzemelerin numaralandırma yapılarak sökülmesi, tekrardan örülmesi, moloz, ince-kaba yonu taş duvarlarda derz onarımı, yeniden derzleme, aşınmış veya yıpranmış moloz, kaba-ince yonu taşların onarımı, aşınmış veya yıpranmış tuğla-pişmiş toprak yapı elemanlarının onarımı, çürümüş ahşap elemanların onarımı.

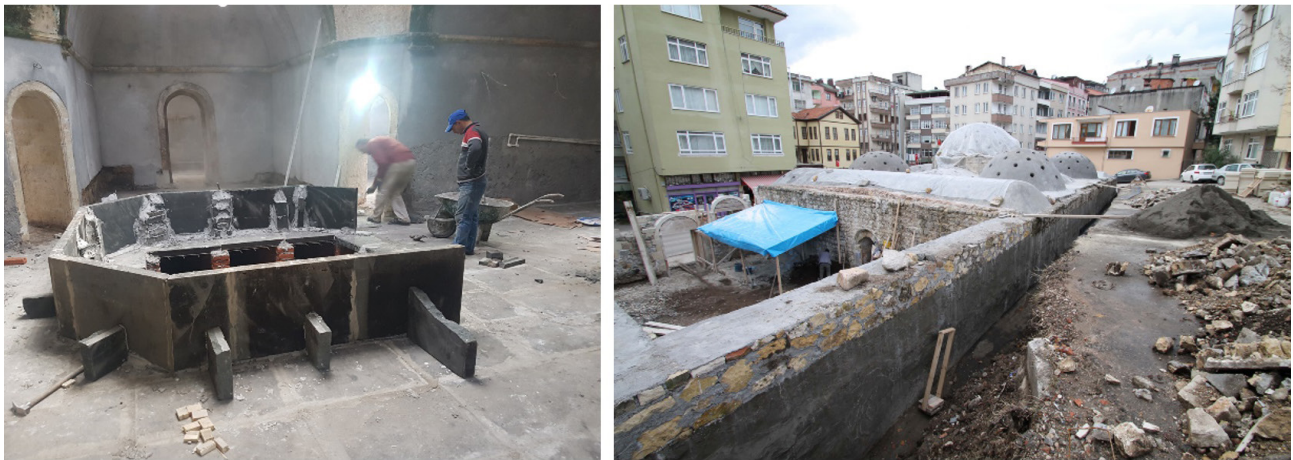
Şekil 17: Bütünleme, eksik parçaların ve elemanların aslına uygun olarak tamamlanması

Bütünleme: Eksik parçaların ve elemanların aslına uygun olarak tamamlanması (Şekil 17) kapsamında moloz-kaba-ince yonu taş yapı elemanlarının bütünlenmesi, tuğla-pişmiş toprak yapı malzemelerinin ve elemanlarının bütünlenmesi.

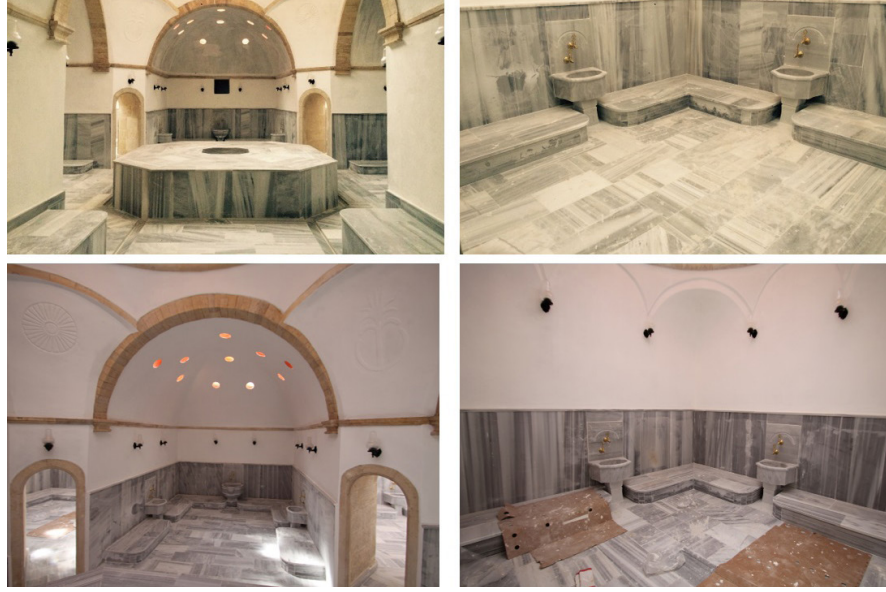
Şekil 18: Yapıya eklenen bazı detay ve uygulamalar

Yenileme (Şekil 18): Yerinde bırakılmayacak ölçüde bozulmuş yapı elemanlarının aslına uygun olarak yapılması, özgün detayına uygun olarak sıhhileştirilen yapı eleman-detay uygulamalarının yapılması, sıva (orijinal) raspası, yenilenmesi, doku kaybına uğramış (moloz, kaba-ince yonu) taş elemanların tamamlanması, doku kaybına uğramış tuğla-pişmiş toprak elemanların tamamlanması, kireç harçlı badana yapılması.

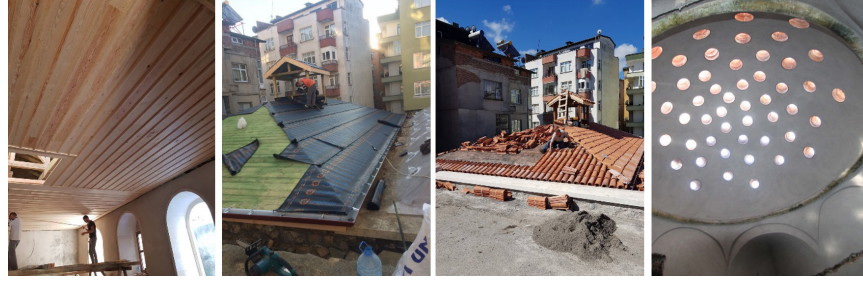
Şekil 19: Yerinde bırakılmayacak ölçüde bozulmuş yapı elemanlarının aslına uygun olarak yapılması

Yeniden Yapım: Yok olmuş yapı elemanlarının aslına uygun önerilen malzeme ve detaylarda yeniden yapılması (Şekil 19) kapsamında ahşap doğrama-kaplama-taşıyıcı yapılması, doğal taş (ince-kaba yonu, moloz) döşeme, seki, duvar yapılması, metal doğrama ve elemanların (kapı, mazgal, kazan, merdiven vb.) yapılması, metal aparatların (kapı ve pencere menteşe-kol, Osmanlı tipi musluk) takılması, klasik tip oluklu kiremit örtü yapılması, ahşap oturtma çatı, sundurma yapılması, sıva (orijinal) yapılması, derz (orijinal) yapılması, taş lavabo yapılması, taş kurna-ayna yapılması, cam yapı elemanı yapılması.
