Total Kalça Protezi Ameliyatından Sonra Femoral Parçanın Yapısal Hatalara Bağlı Kırığı

— OLGU BİLDİRİSİ —

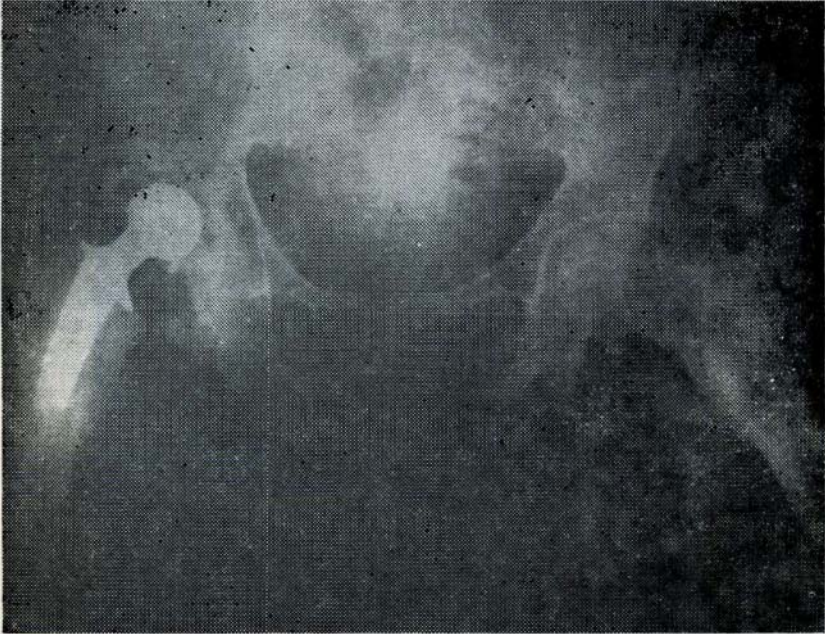
Resim: 1

Hasta erkek, müşahede numarası 6006, 54 yaşında, 1.62 m. boyunda ve 64 kilo olup 1983 yılı Mart ayında sağ kalçasında eski bir Tbc infeksiyonuna bağlı ossöz ankiloz nedeniyle Müller tip total kalça protezi uygulanmıştır. (Resim 1) 28.11.1984 tarihine kadar has-

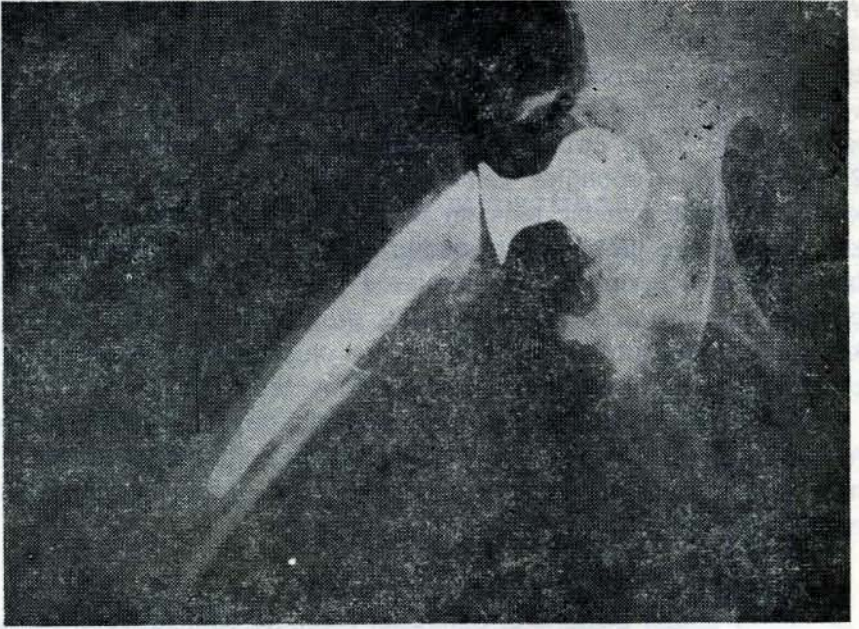
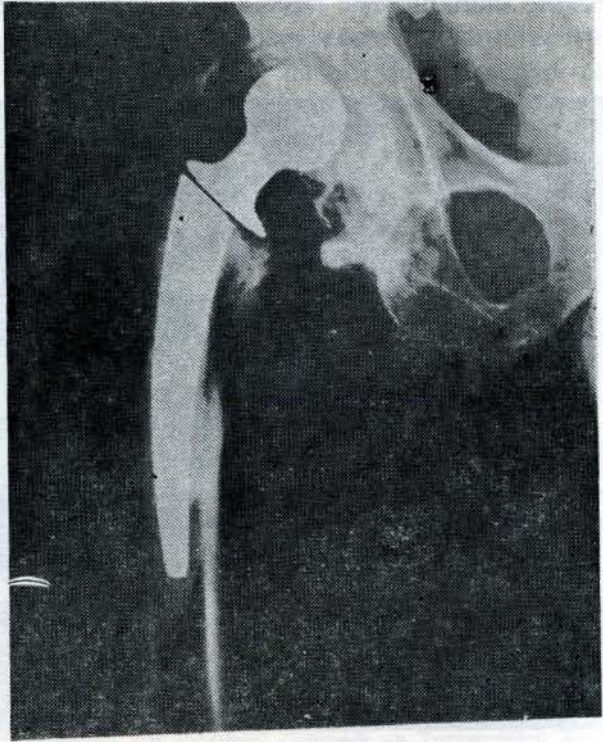
Resim: 2 a Resim: 2 b

tanın protez uygulanması ile ilgili herhangi bir yakınması olmamıştır. Ancak bu tarihte hasta yürürken şiddetli bir ağrı duymuş ve kalçasında olağan dışı bazı seslerin ve sürtünmelerin ortaya çıktığını farketmiştir. Çekilen filmlerde herhangi bir gevşeme belirtisine raslanmamış ancak protezin boyun ile sap kısmının birleştiği yerden kırıldığı tesbit edilmiştir (Resim 2). Bunun üzerine 11.12.1984 günü protezin yalnız femoral komponenti çıkartılarak yerine uzun saplı, orta boyun, Müller tipi protez uygulanmıştır. (Resim 3)

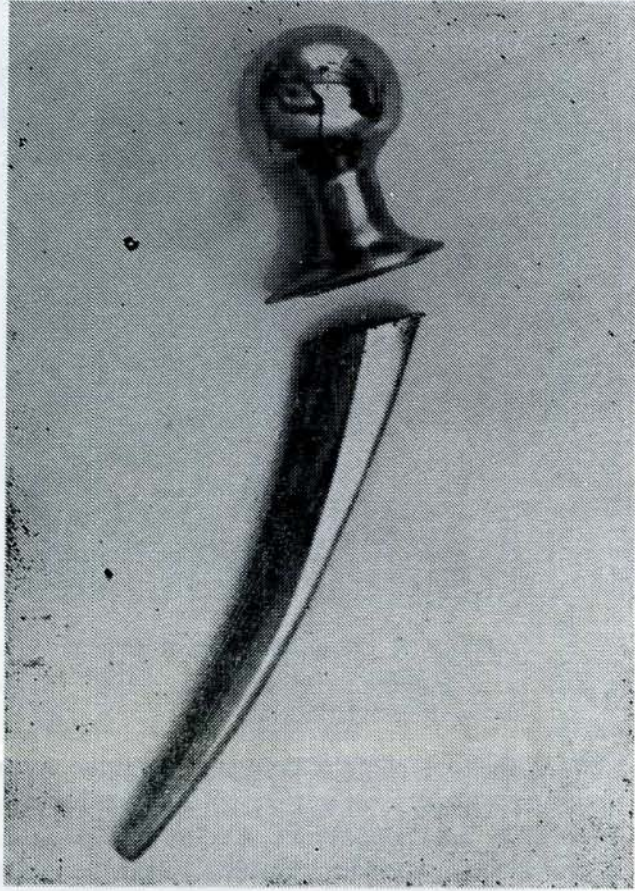
Resim 5 a

Protez, boyun kısmı ile sapın birleşme yerinden kırılmıştı (Resim 5). Sürtünme sebebiyle kırık yüzleri aşınmış ve parlak görünümde idi. Yukarıda sözü edilen yöntemle, kırılan sap kısmı dışarı alındıktan sonra baş kısmı rahatlıkla çıkartılabildiği görülmüştür. Radiolojik olarak herhangi bir gevşeme belirtisi

Kırılan protezin incelenmesinde 5 numaralı resimde görüldüğü gibi sap kısmının tam boyun parça tesbit edilmiştir.

İstanbul Teknik Üniversitesi, Kimya ve Metallürji Fakültesinde yapılan incelemede baş ve sap kısımlarının ayrı ayrı alaşımlardan yapıldığı ve iki ayrı parça halinde hazırlanan protezin kaynak yapılmak suretiyle birleştirildiği anlaşılmıştır.

Sap yapımında kullanılan alaşımın baş kısmına oranla daha yumuşak olduğu ve paslanmaz çelik özellikleri taşıdığı belirlenmiştir. Yerli yapım olduğu bilinen protezin üzerinde imal eden firmaya ait herhangi bir marka ve işaret bulunmamaktadır. Sap üzerinde sadece 32 yazısı mevcuttur.

Total kalça protezlerinde femoral komponent kırıklarına sebep olan 4 ana faktörü yukarıda söylemiştik. Bizim sözünü ettiğimiz hastanın boyu ve kilosu uyumludur. Ağır çalışma şartları altında değildir. Protez varus pozisyonunda konulmamıştır ve kullanılma süresi sadece 20 ay kadardır. Bu bulgulardan ve metallürjik incelemelerden sonra, kırılma sebebi olarak baş ve sap kısmının ayrı ayrı aşımardan meydana gelmesi melidir.

Bizim hastamızda kul dan meydana gelmiş ve şimdiye kadar yayınlanan sap kırıkları içerisinde hiç görülmemiş bir seviyeden kırılmıştır. Bu, kullanılan alaşımın zayıflığı yanında protezin imali esnasındaki bir hatayı da sergilemektedir. Aynı şekilde imal edilen diğer bir femur endoprotezinin aynı seviyeden kırılması iddiamızı kanıtlar niteliktedir.

Son yıllarda hızla artan total ve parsiyel kalça endoprotezi uygulamaları bu alanda çeşitli firmalara geniş kâr imkânları sağlamaktadır Ülkemizde, kısıtlı teknik imkânlarla hazırlanan protezler, bazen satıcı firmalar tarafından, ucuzluğu tezlere tercih edilmektedir. Biz, hekimler tarafından menşei lamlığı araştırılma gereği hissedilmeden kullanılan bu protezlerin, yapımındaki teknik hataların düzeltildiği kanıtlanıncaya kadar kullanılmaması gerektiği kanısındayız.

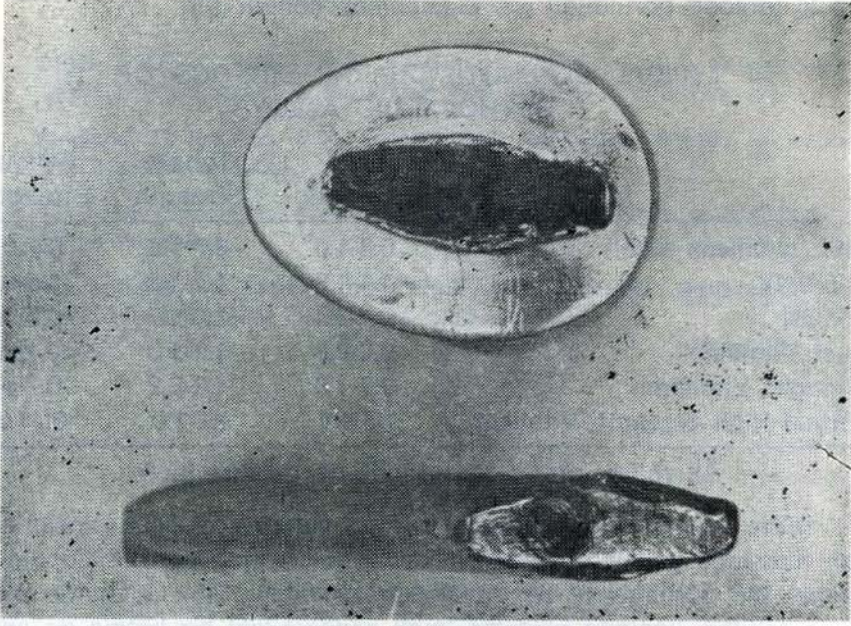
Resim 5 b

Bu incelemelerin yapıldığı İstanbul Teknik Üniversitesi, Kimya ve Metalürji Fakültesinde İstanbul Şişli Çocuk Hastanesi Ortopedi ve Travmatoloji Kliniğinden Doç. Dr. Ünal Kuzgun tarafından gönderilmiş aynı yerden kırık bir Moore endoprotezi de tetkik edilmiş ve aynı teknik ile imal edildiği anlaşılmıştır.
