GEZENDE BARAJI ENERJİ TÜNELİNDE SU KAÇAKLARI VE ONARIM ÇALIŞMALARININ DEĞERLENDİRİLMESİ

AN EVALUATION OF WATER LEAKAGE AND LEAK REPAIRS IN THE GEZENDE ENERGY TUNNEL

Uğur Cemal OĞUZBERK

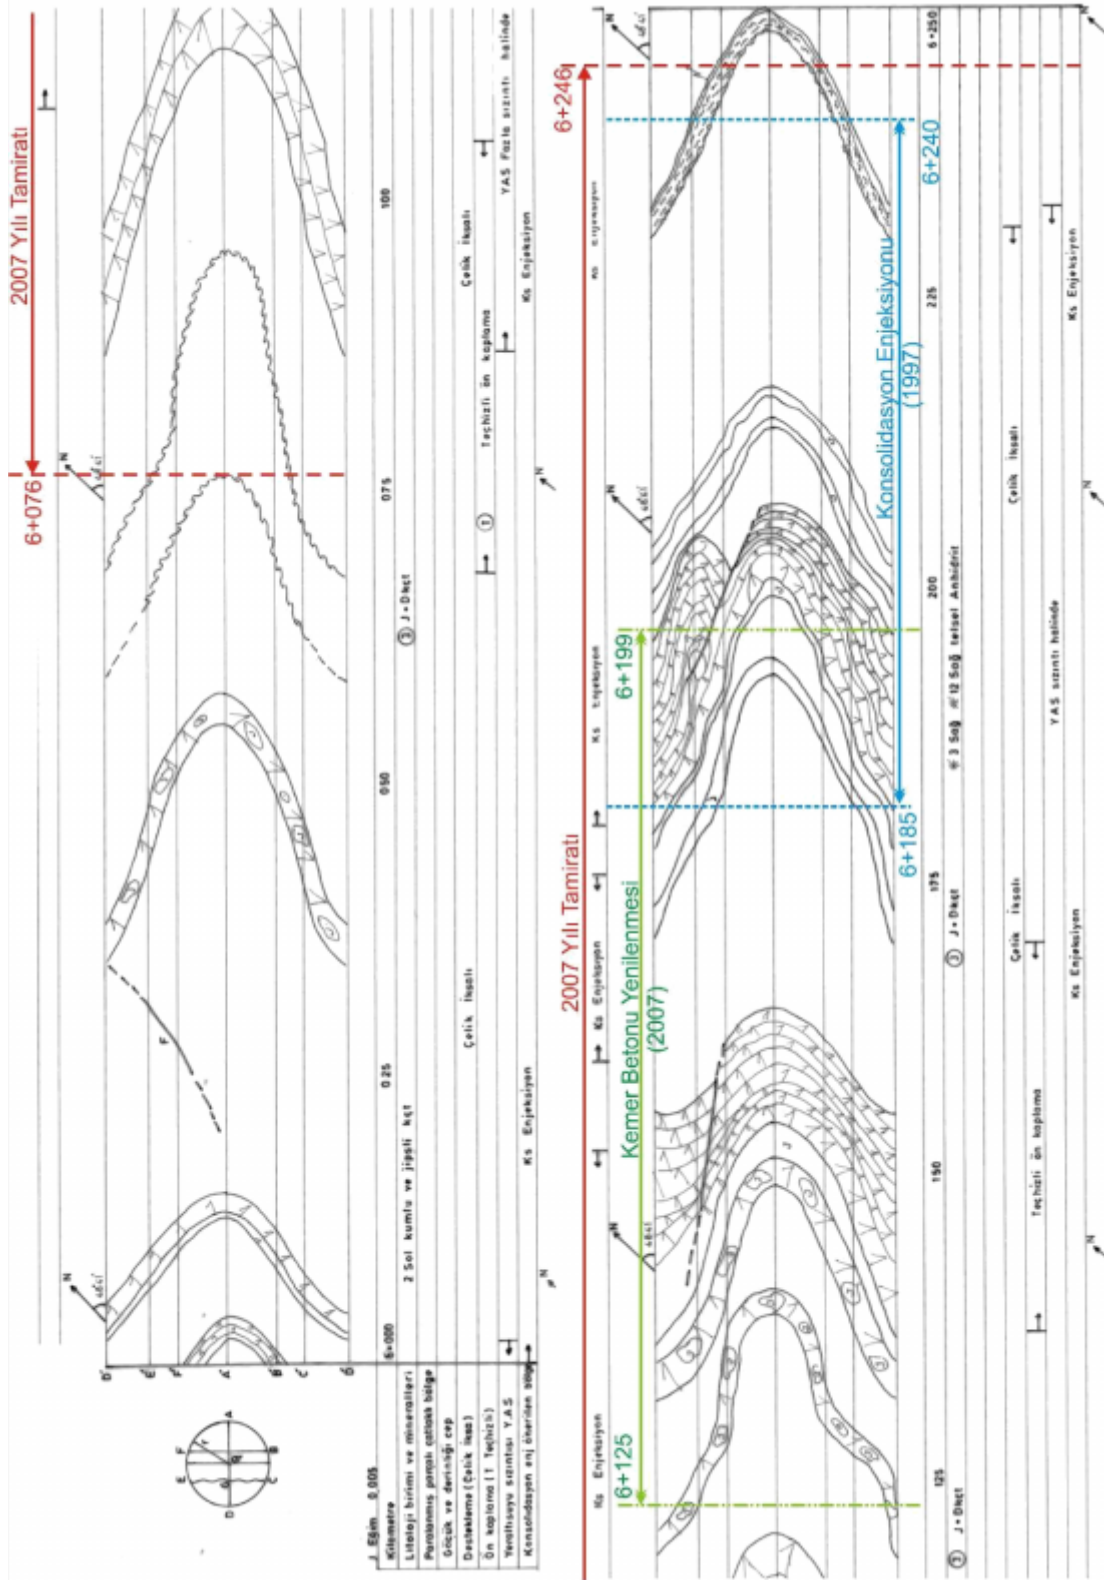
Şekil 4: Tünel jeoloji açımın haritası.
Figure 4: Geological map of the tunnel.

Tünelde 1997 yılında (Şekil 4), tünel içinde çatlak görülen km: 6+185 - 6+240 arasında kontak enjeksiyonu 561 delikten/842 m sondaj yapılarak 721 ton çimento kullanılmıştır. Aynı yerlerde konsolidasyon enjeksiyonu da yapılmış ve 121 delikten / 920 m delgi yapılarak 140 ton çimento kullanılmıştır. Bu çalışmada, 100 lt/sn olan su kaçağı 40 lt/sn seviyesine düşürülebilmştir.

Tünelde 2007 tarihinde (Şekil 4), DSİ IV. Bölge Müdürlüğü rasat servisinin ölçümünde su kaçağının 1700 lt/sn seviyesinde olduğu tespit edilmiştir. Hazırlanan onarım projesi gereği tünel nihai kemer betonunun kırılarak yenilenmesine karar verilmiştir. Enerji tünelinde su kesildikten sonra tünelin taban betonunda, sol yan duvarlarında çeşitli çatlak ve donatının açığa çıktığı deformasyonlar izlenmiştir (Şekil 7 ve 8).

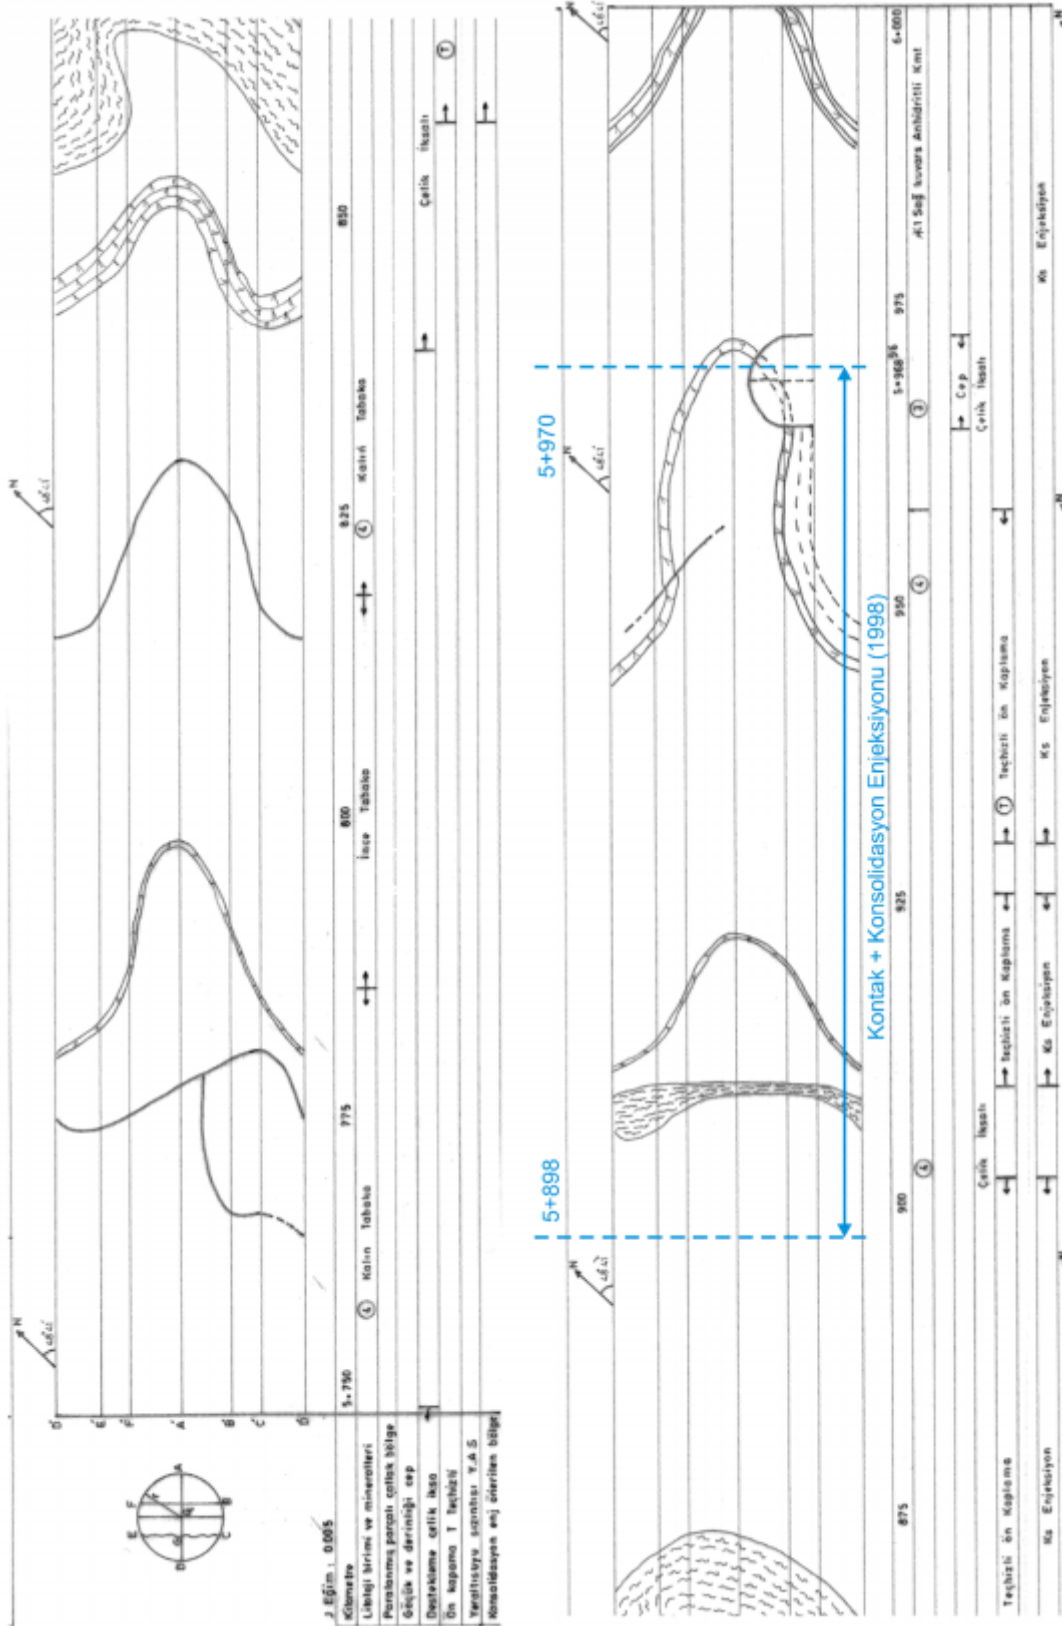
Şekil 6: Tünel jeoloji açılım haritası.

Tünelde 1998 yılında (Şekil 6) km: 5+898 - 5+970 arasında, kontak enjeksiyonu; 727 delikten / 1090 m sondaj yapılmış ve 553 ton çimento kullanılmıştır. Konsolidasyon enjeksiyonu için de; 634 delikten / 6276 m sondaj yapılmış ve 645 ton çimento

kullanılmıştır. Bu çalışmada, 90 lt/sn olan su kaçağı 60 lt/sn seviyesine düşürülebilmştir.

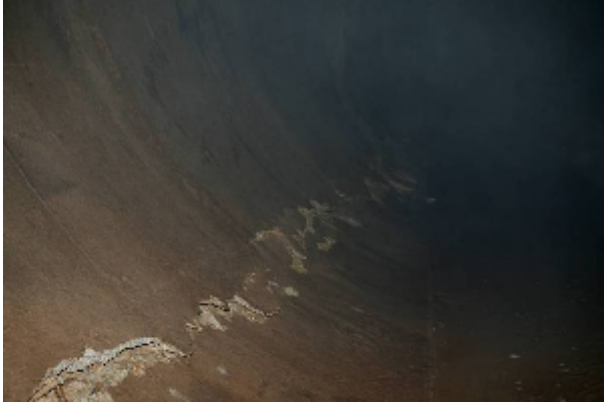
Şekil 7: Kemer betonu ile su tutucu arasında meydana gelen çatlak (km 6+125 sol yan).
Figure 7: Cracks occurred between the arch concrete and waterbars (km 6+125 left side).

tabaka aralarından yeraltı suyu basıncı ile jips ve anhidrit minerali değişimi, erimesi betondaki çimentoyu ve demiri korozyona uğratmıştır. Bu da kemer betonunda dışa doğru olan basınç etkisiyle esnemeye ve sonrasında kırılma-betonda çatlama, sonrasında taban betonu ile kemer betonu birleşim yerinde yer yer 8-10 m uzunluğunda çatlaklara neden olmuştur. Esneme ve basınçlı akan tünel suyu kaviteyle betondan plakalar kopararak kemer betonundaki demir donatının açığa çıkmasına neden olmuştur.

Bu olumsuz gelişme üzerine alınan karar gereğince km: 6+076 - 6+246 arasındaki 170 m'lik kesimde kontak ve konsolidasyon enjeksiyonu yenilenmiş ve km: 6+124 - 6+198 arasındaki 74 m'lik kesimde mevcut kemer betonu kırılarak kaldırılmış ve tekrar kemer betonu yenilenmiştir. Kontak enjeksiyonu, 6+075.96 ile 6+124.96 arasında 3.0 m aralıklardaki kesitlerde yapılmıştır. Her kesitte 6 adet kuyu açılarak kuyular arasında 60° lik açı olmuştur. Delgi işlemi kayada 0.50 m yapılmış ve kontak enjeksiyonu yapılan kuyularda, konsolidasyon enjeksiyonuna geçilmesi için 15 gün beklenmiştir. Konsolidasyon enjeksiyonu uygulanma-sında 3.0 m aralıklı tek ve çift kesitlerde her kesitte 6 adet kuyu açılmıştır. Konsolidasyon enjeksiyonu km.6+075.96 / 6+124.96 ile 6+198.96 / 6+245.96 arasında delik boyları tünel çapı kadar (5.60 m) km:6+124.96 / 6+198.96 arasında tünel çapı + 2 m (7.60 m) açılmıştır. Enjeksiyonlar iki kademede yapılmıştır. Kontak ve konsolidasyon enjeksiyonları, DSİ Teknik Şartnamesi'ne uygun olarak daralan ano sistemine göre yapılmıştır. En az iki anoda (+8 metrelik) çalışma yapılarak enjeksiyonlara 1/3 karışımla başlanıp, 1000 lt verildikten sonra dönüşsüz alış devam ediyorsa 1/3 karışıma geçilip 1000 lt verildikten sonra dönüşsüz alış devam ediyorsa 1/1 karışıma geçilip 1000 lt verildikten sonra dönüşsüz, alış devam ediyorsa 7/5 %25 kumlu karışıma (çimento ağırlığının % 25 kadar kum ilave edilerek) geçilmiştir. Refu koşulu olarak kontak enjeksiyonunda 20 dk.10 lt ve altında alış olursa sulu kuyularda 0 alış olursa konsolidasyon enjeksiyonu I ve II. kademelerin alışları 20 dk . da 15 lt ve altında olursa refu şartı sağlanmış olarak kabul edilmiştir. Kontak enjeksiyon basınçları tavan ve taban yan kuyularda 2 kg/cm², yatay kuyularda 2.5 kg/cm², tavan ve tavan yan kuyularda 3 kg/cm²'dir.

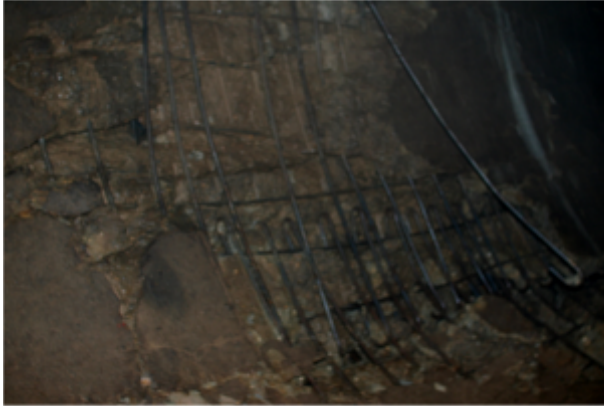
Şekil 8: Kemer betonu sol yan duvardaki donatı meydana gelen boşluk (km 6+125).
Figure 8: Cavitations occurred on the left of side of the wall reinforcement of arch concrete (km 6+125).

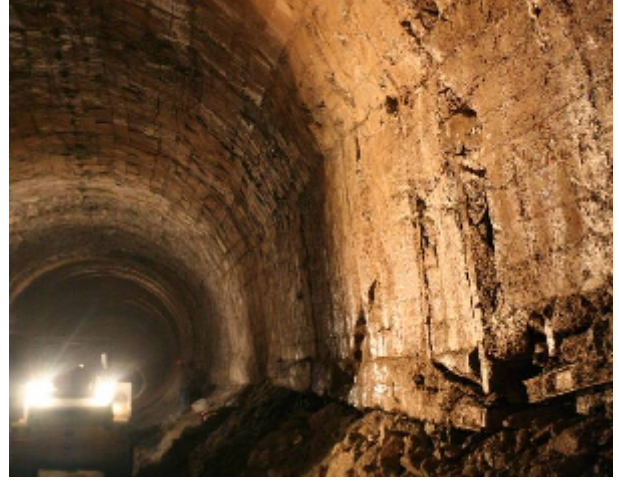
Kemer betonu kaldırıldığında km:6+157'de radyal çatlak görülmüştür. Söz konusu çatlak 15-20 günde kemer betonu kaldırıldığı için genişlemiştir (Şekil 9).

Şekil 9: Ön kaplama betonundaki çatlak (km 6+157 sol yan)
Figure 9: Crack in the pre-coating concrete (km 6+157 left side)

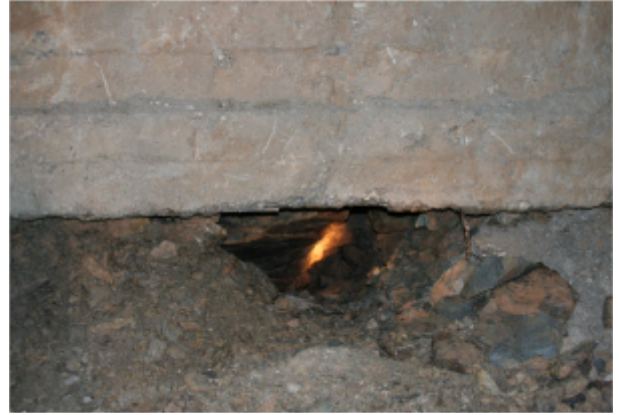
Enerji tüneline kazı destek sırasında ön kaplama betonu kaldırıldığında km:6+147'de güncel karstlaşma olduğu izlenmiştir (Şekil 10). Ayrıca km 6+157 de ise, ana çatlaklı bölge kaldırılınca serbest malzeme boşalımı olmuştur (Şekil 11). Serbest malzeme kaldırıldığında, destekleme elemanı çelik destekler açığa çıkmıştır (Şekil 12).

Şekil 10: Km 6+150'deki kiriş betonu altında oluşan boşluk
Figure 10: Karstification under the girder concrete in km 6+150.

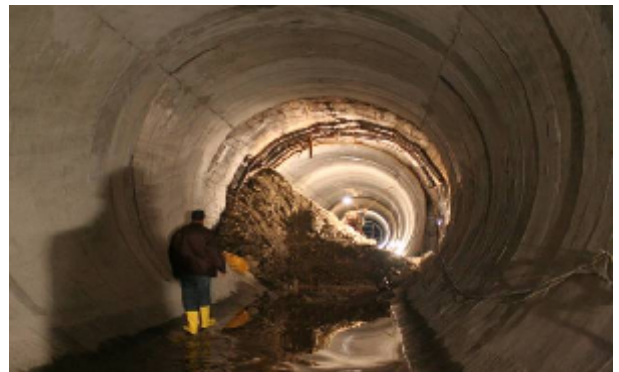
Şekil 11: Ön kaplama betonu kaldırılınca oluşan göçük (km 6+157 ±4m).
Figure 11: Collapse occurred after the removal of the pre-coating concrete (km 6+157 ±4m)

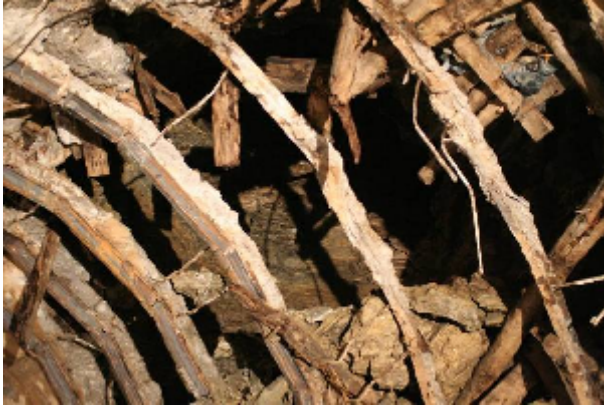
Şekil 12: Yan duvardaki kaplama betonu kaldırılınca oluşan güncel karstlaşmanın bir bölümü (km 6+157 ±4m).

Figure 12: A part of recent karstification exposed after the pre-coating concrete at the side wall was removed (km 6+157 ±4m).

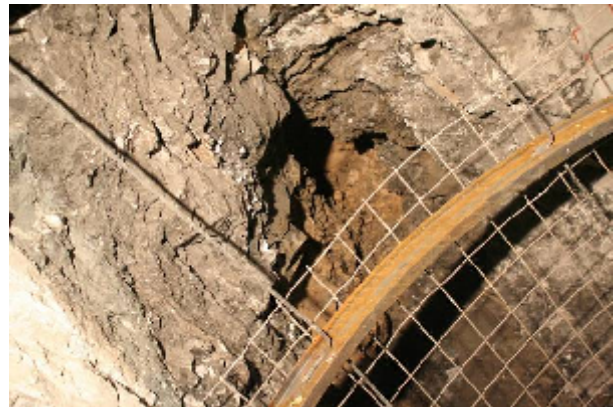
Şekil 14: Drenaj galerisinde güncel karstlaşma (km 0+253).
Figure 14: Recent karstification in the drainage gallery (km 0+253).

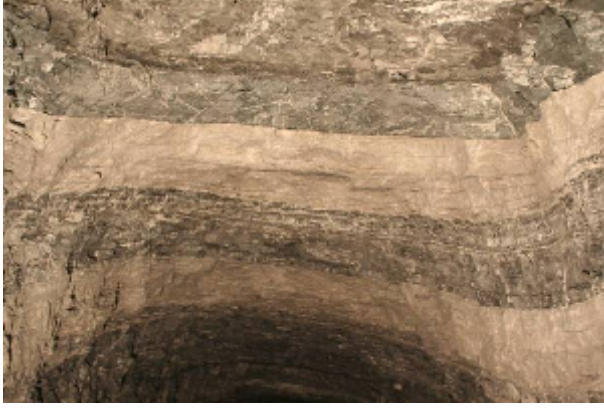
Şekil 15: Drenaj galerisi kazılarında gözlenen jips ve jipsli marl tabakaları

Figure 15: Gypsum and gypsum-bearing marl layers observed in the drainage gallery excavations.
