*ÜRETİMİ DURDURULMUŞ KÖMÜR OCAĞININ ISLAHINA YÖNELİK ARAZİ VE TOPRAK VERİLERİNİN İNCELENMESİ

INVESTIGATION OF LAND AND SOIL DATA FROM RECLAMATION OF CLOSED COAL MINE

Tansel DOĞAN

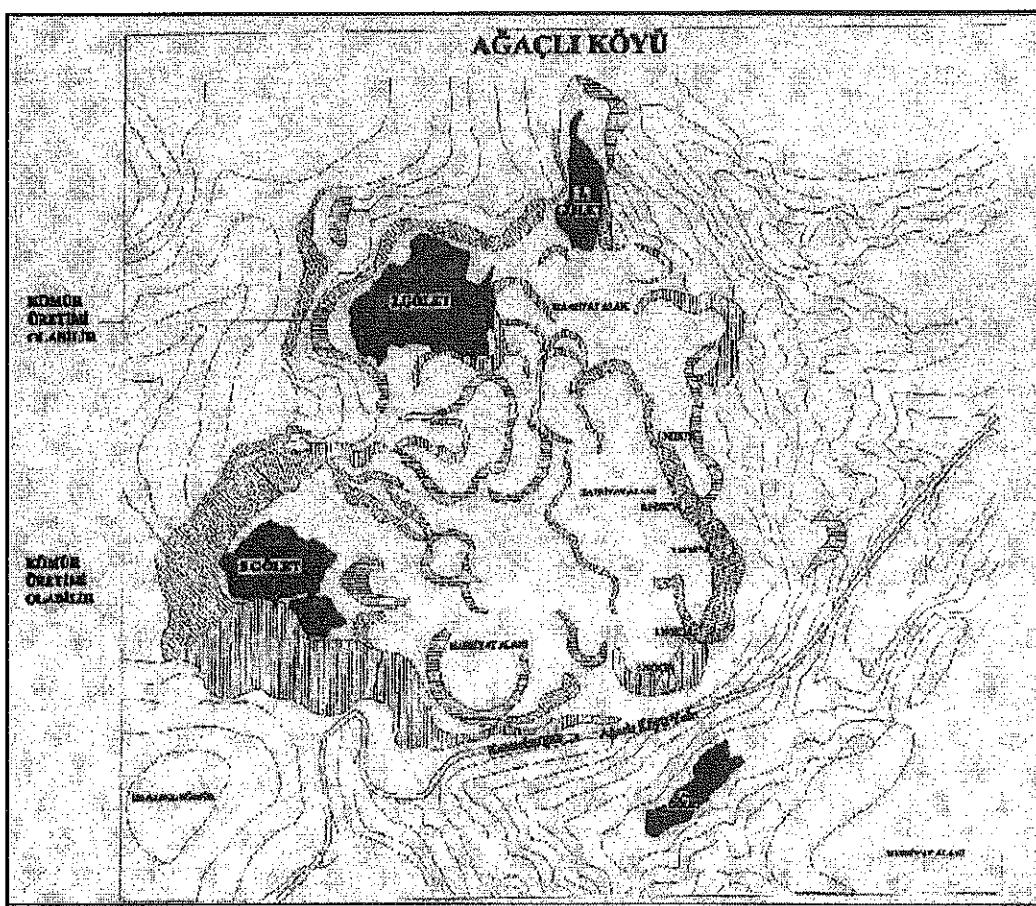
Kömür üretiminden sonra ortaya çıkan işletme çukurları ile kömür üretimi sırasında üst tabakadan kazılıp tumba alanına yığılan malzemenin döküldüğü hafriyat alanlarının konumu Şekil 2 ve Ek I'deki haritada verilmektedir. Bugünkü durumuyla kömür üretimi sona erdirilmiş olan bu sahada, bir tanesi Yukarı Ağaçlı Köyü'nün hemen altında olmak üzere, toplam 3 adet gölet bulunmaktadır. Ortalama su derinlikleri 15-23 m arasında değişen göletlerden Gölet-I 0,92 hektar, Gölet-II 3,4 hektar, Gölet-III ise 2,0 hektarlık büyülüğe sahiptir. Bu göletlerden başka, işletme sınırları dışında, çalışma alanının güneyinde, diğer bir işletme ruhsat sınırı içinde yer alan ve yaklaşık 0,8 hektarlık büyülüğe sahip 4. bir gölet ve kazı malzemesi (hafriyat) döküm alanının yaklaşık 300 m doğusunda içme suyu olarak kullanılan bir çeşme bulunmaktadır (Ek I).

*Şekil 2. Çalışma Alanının Mevcut Durumu.
Figure 2. Current Condition of The Study Area.*

Arazide yapılan gözlem ve incelemelerde, işletme esnasında kazılıp yığılan dekapaj malzemesinin, mevcut alanın büyük bir bölümünde gelişigüzel depolandığı tespit edilmiştir. Incelemeler sırasında, düzensiz küçük yığınlar halinde ve düşey doğrultuda yaklaşık 10-15 m derinliğinde, ağırlıklı olarak killi yapıda olan dekapaj malzemesinin bir miktar kömür içeriği de belirlenmiştir. 3 göletin dışında hafif engebeli bir yapıya sahip olan çalışma alanının tümüne yakını, kömür üretimi sırasında ortaya çıkan dekapaj (kazı) malzemesi ile kaplanmıştır. Tüm dekapaj malzemesinin düşey doğrultuda bir kesiti, sahanın güneydoğusunda yer alan tepeciğin doğu yamacında yaklaşık 300 m genişliğinde bir yüzeye görülebilmektedir. Dekapaj malzemesinin özelliklerini belirlemek üzere, bu yamaç üzerinde yaklaşık 50 m aralıklla, 5 ayrı noktadan, oluk numunesi alma yöntemine göre yaklaşık 1 m derinliğinde tüm kesit boyunca açılmış oluklardan numuneler alınmıştır. Numune alım noktaları Şekil 2 ve Ek I'de gösterilmektedir.

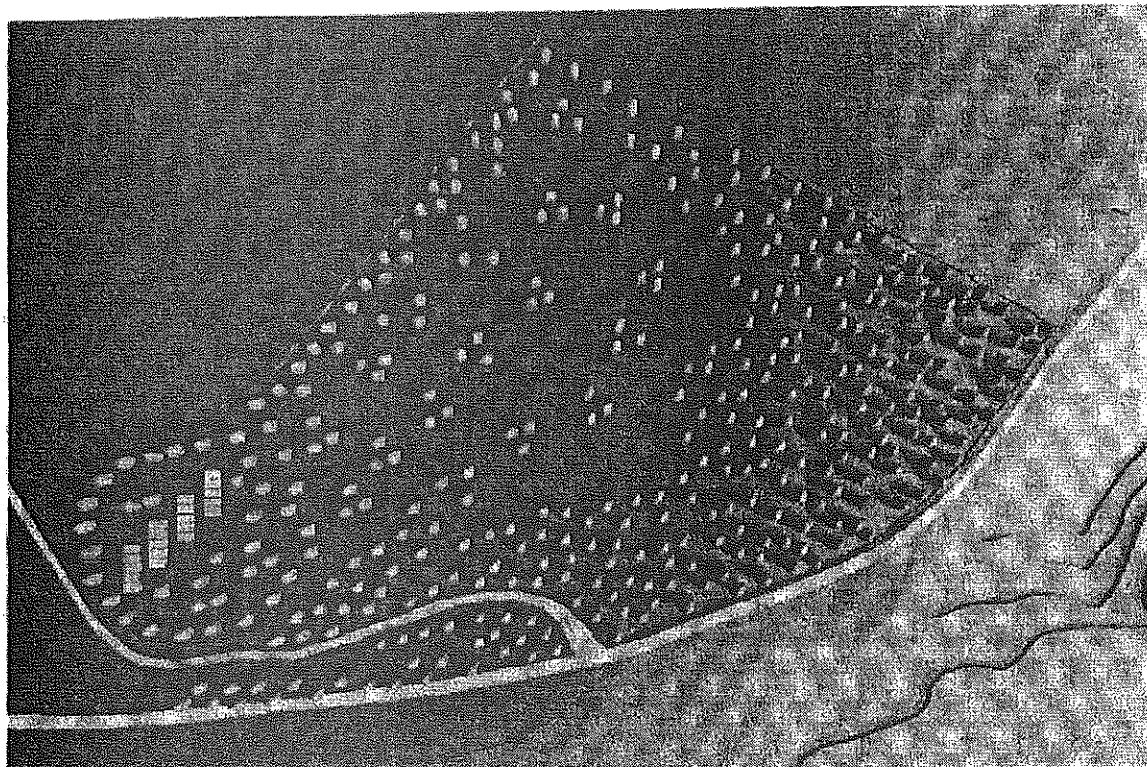
Şekil 6. Önerilen Islah Çalışmaları Sonrası Arazinin Plan Görünümü.

Ek I'deki haritada verilen bir alan için iyileştirme önerisi geliştirilmiştir. İyileştirme programı kapsamında mevcut alan üzerinde;

- Mevcut alanın topografinin basit yöntemlerle tespiti,
- Gelecekte başlatılacak kömür üretimi döneminde kullanılmak üzere şantiye alanı yerleşiminin planlanması,
- Yerleşim alanı dışında kalan tüm sahanın mevcut toprak yapısına uygun salkım ağacı ile ağaçlandırılması ve rekreasyon amaçlı düzenlemelerin yapılması önerilmiştir. Bu bilgilerin ışığında, sahanın mevcut durumuna ait plan görünüm Şekil 5'de, önerilen islah çalışmasının sonunda ilgili alanın alacağı nihai durumuna ait plan görünüm ise Şekil 6'da verilmektedir.
