Article Info	RESEARCH ARTICLE	ARAŞTIRMA MAKALESİ	
Title of Article	Stone Decay in Sultan Hamza-i Kebir Mosque

Sultan Hamza-i Kebir Cami'sinde Görülen Taş Bozunmaları

Şefika ERGİN¹
Büşra KARAHAN²
Murat DAL³

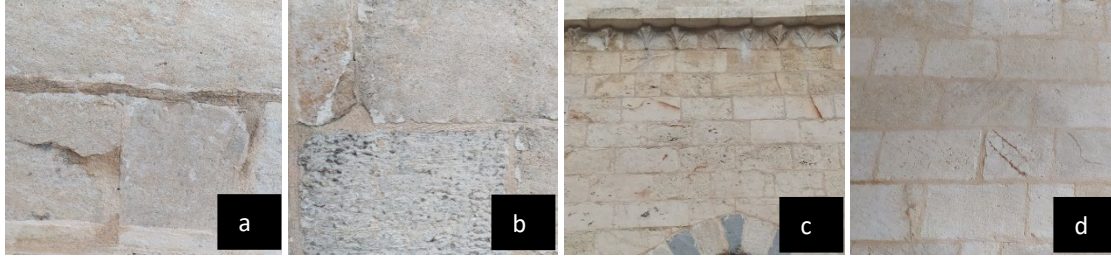
Çatlak oluşumu: Yapılarda genleşme, deprem, taşın çekme, basınç dayanımı gibi birçok sebepten dolayı, yapı elemanlarında kaymalar ve baskıdan kaynaklı çatlaklar meydana gelmektedir (Tintin, 2012). Camii'nin cephelerinde (13a,13b,13c) ve iç mekanında (13d) çatlak oluşumuna rastlanmaktadır.

Şekil 13. Çatlak oluşumundan kaynaklı bozunmalar

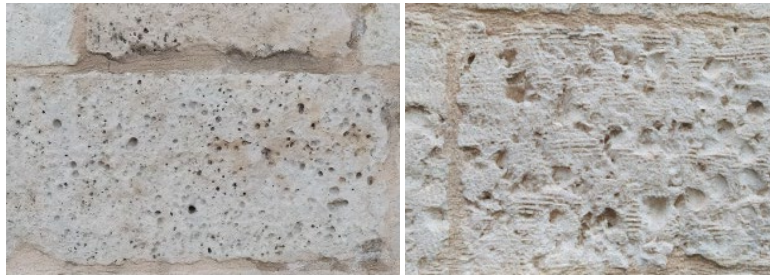
Oyuklanma: Güneş, su, rüzgâr, ıslanma kuruma gibi atmosfer etkileri nedeniyle iri tanelerin zayıflayarak yerinden çıkması olayına oyuklanma denir. Oyuklanma ile taşın yüzey alanı küçülür ve bozunma oranı arttığı için taşın yıpranma hızı artar (Karataş, 2018) Yapının tüm cephelerinde oyuklanma mevcuttur (Şekil 14).

Şekil 14. Oyuklanma oluşumundan kaynaklı bozunmalar

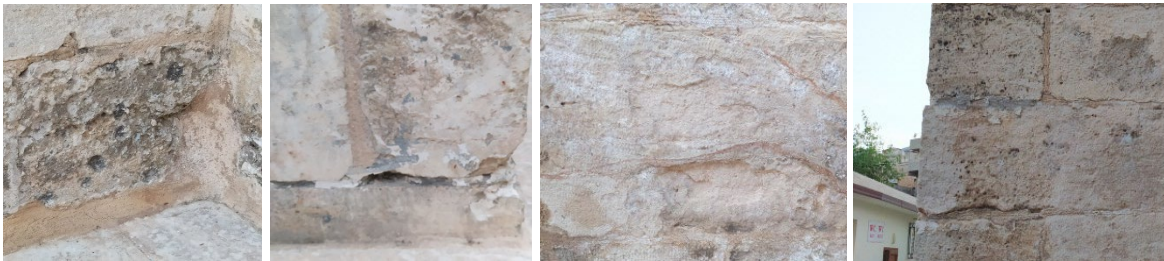
Yüzey kaybı: Mardin'deki taş yapılarda genellikle kalker kullanılmıştır. İç nedenler ve su, rüzgâr, ıslanma-kuruma gibi dış etkenlerden dolayı taşın yüzeyi yıkanıp çözülmektedir. Çözünme ile birlikte taş yüzey zamanla aşınmaya uğrayıp yüzey kaybı oluşturmaktadır (Karataş, 2018). Yapının tüm cephelerinde yüzey kaybı oluşumu görülmüştür (Şekil 15).

Şekil 15. Yüzey kaybı kaynaklı bozunmalar

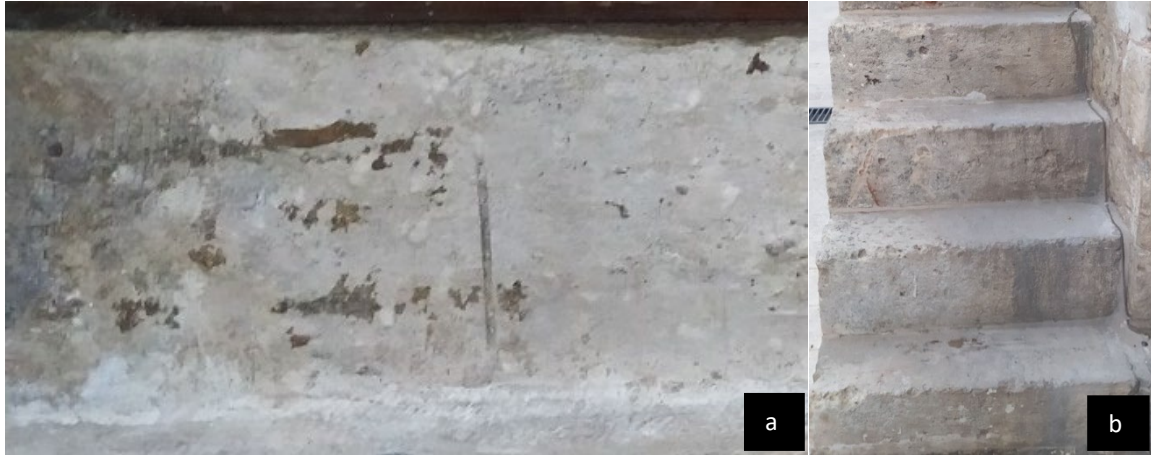
Aşınma: Yapı elemanlarının sürtünmeye bağlı olarak zamanla kesitlerinin küçülmesi sonucu meydana gelen bir bozunma türüdür. Yapılarda taş yüzeylerinin kullanımından kaynaklı zarar görmesi ve suyun meydana getirdiği aşındırma gücü yüzey kayıplarının görülmesine neden olur (Tintin, 2012). Cami'de aşırı ziyaretçi akımı olan kapı eşliğinde (Şekil 16a) ve merdivende (Şekil 16b) aşınma meydana gelmiştir.

Şekil 16. Aşınma oluşumundan kaynaklı bozunmalar

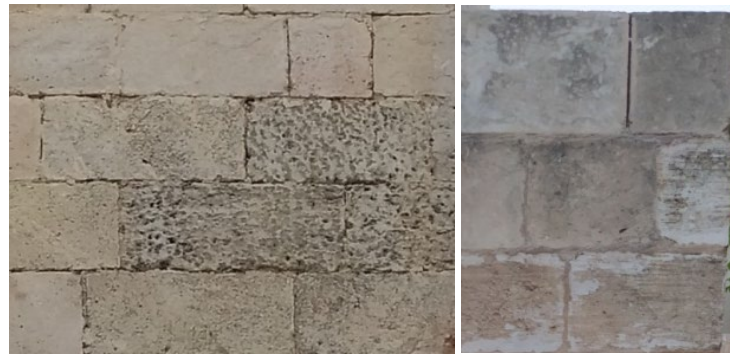
Böylece taşlar arasındaki derzlerde farklı büyüklükte boşluklar ortaya çıkar. Yağmur ve kar suyunun iç yapıya daha kolay ulaşmasına neden olduğu için bozunmayı hızlandırır (Hasbay ve Hattap, 2017; Eskici ve vd., 2006). Cami'nin cephelerinde derz boşalmasına rastlanmaktadır (Şekil 17).

Şekil 17. Derz boşalması kaynaklı bozunmalar

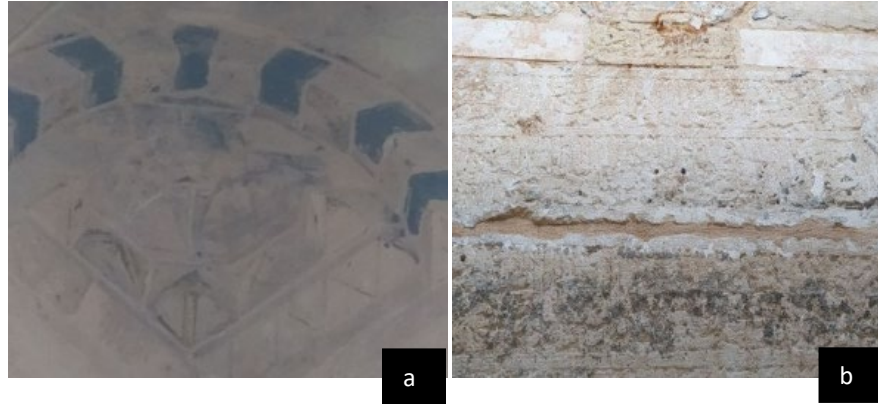
Yüzey kirliliği: Genellikle hava kirliliğinin neden olduğu gri renkli ve yüzeyde ince tabaka halinde görülen oluşumlardır. Taşın cinsine ve kirliliğe neden olan kaynağa göre; kirin rengi ve yapısı değişebilir (Karataş, 2018; MEB, 2013). Cami'de tromplarda (Şekil 18a) ve giriş kapısının üst kısmında (Şekil 18b) yüzey kirliliğine rastlanmaktadır.

Şekil 18. Yüzey kirliliği oluşumu kaynaklı bozunmalar

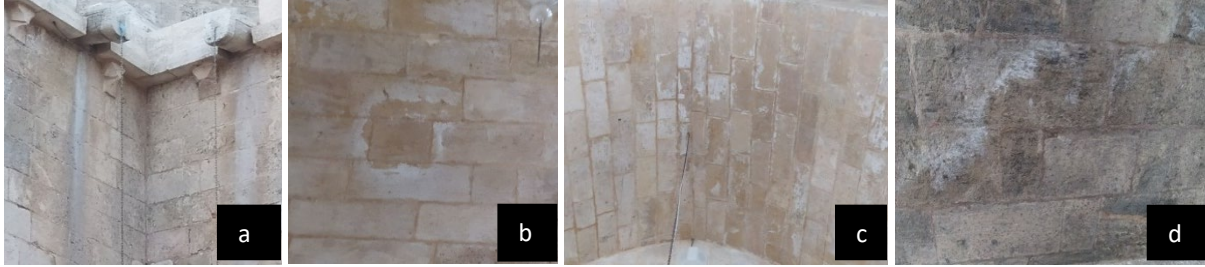
Tuzlanma: Kapiler etkiler ile duvar yüzeyinde yükselen su buharlaşırken içinde bulunan tuzlar kristalleşip malzeme boşluklarında ve sıva yüzeylerinde birikip tuz kusmalarına yol açarlar. Zamanla kristalleşen tuzlar basınç artışının görülmesiyle malzeme ve sıva patlamasında rol oynarlar (Tintin, 2012). Cami'nin cephelerinde (Şekil 19b, Şekil 19d) ve iç mekânında (Şekil 19a, Şekil 19b, Şekil 19d) tuzlanma mevcuttur. Cephede özellikle çörtlenlerin olduğu kısımda (Şekil 19a) daha sık gözlemlenmektedir.

Şekil 19. Sultan Hamza-i Kebir Camii'nde tuzlanma oluşumu kaynaklı bozunmalar

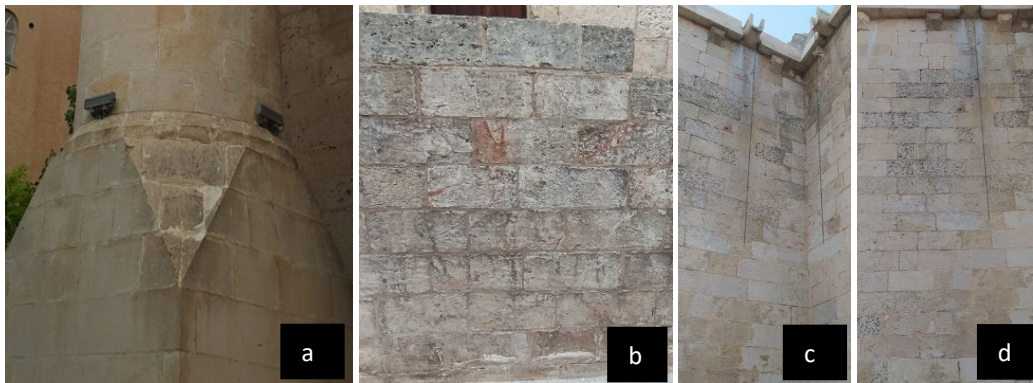
Renk Değişimi: Gün ışığı, UV (ultraviyole) ışınları, su, nem gibi etkilerle taşın esas renginin değişime uğrayarak renginin değiştirmesi ya da renginin açılması sonucu meydana gelen bozunma türüdür (MEB, 2013; Öcal ve Dal, 2012). Yapının minaresinde (Şekil 20a), merdiven duvarında (Şekil 20b) ve cephelerinde (Şekil 20c, Şekil 20d) renk değişiminin meydana geldiği gözlemlenmiştir.

Şekil 20. Renk değişimi kaynaklı bozunmalar

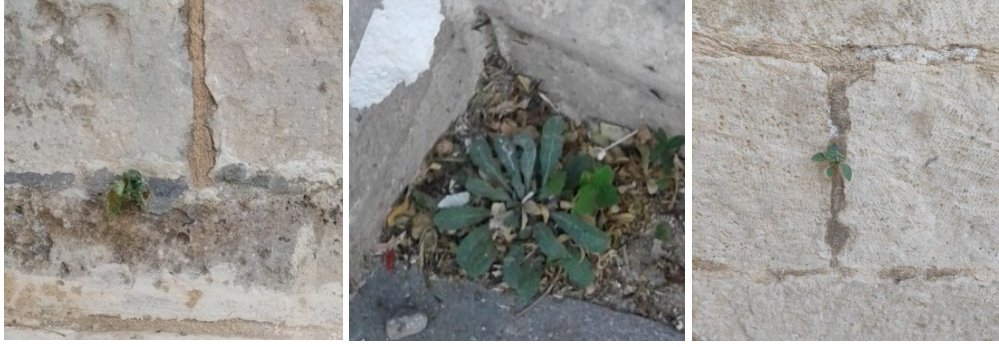
Taştan yapılmış yapıların bozunmasına neden olan etmenlerden biri de canlı organizmalardır. Yapıdaki biyolojik bozunmalar gözlemlendiğinde, bitki oluşumu (Şekil 21) ve mikroorganizma oluşumları (Şekil 22) görülür.

Şekil 21. Bitki oluşumu kaynaklı bozunmalar

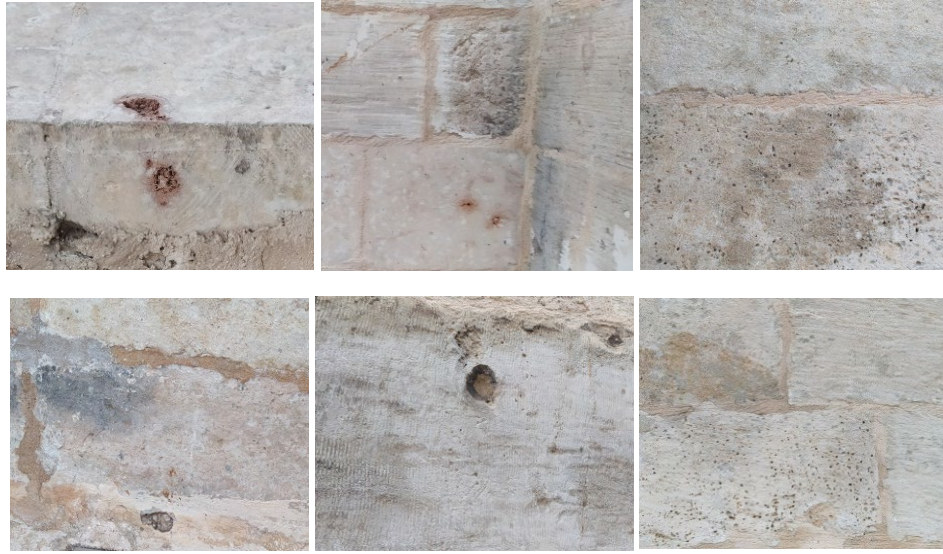
Şekil 22. Mikroorganizma oluşumu kaynaklı bozunmalar

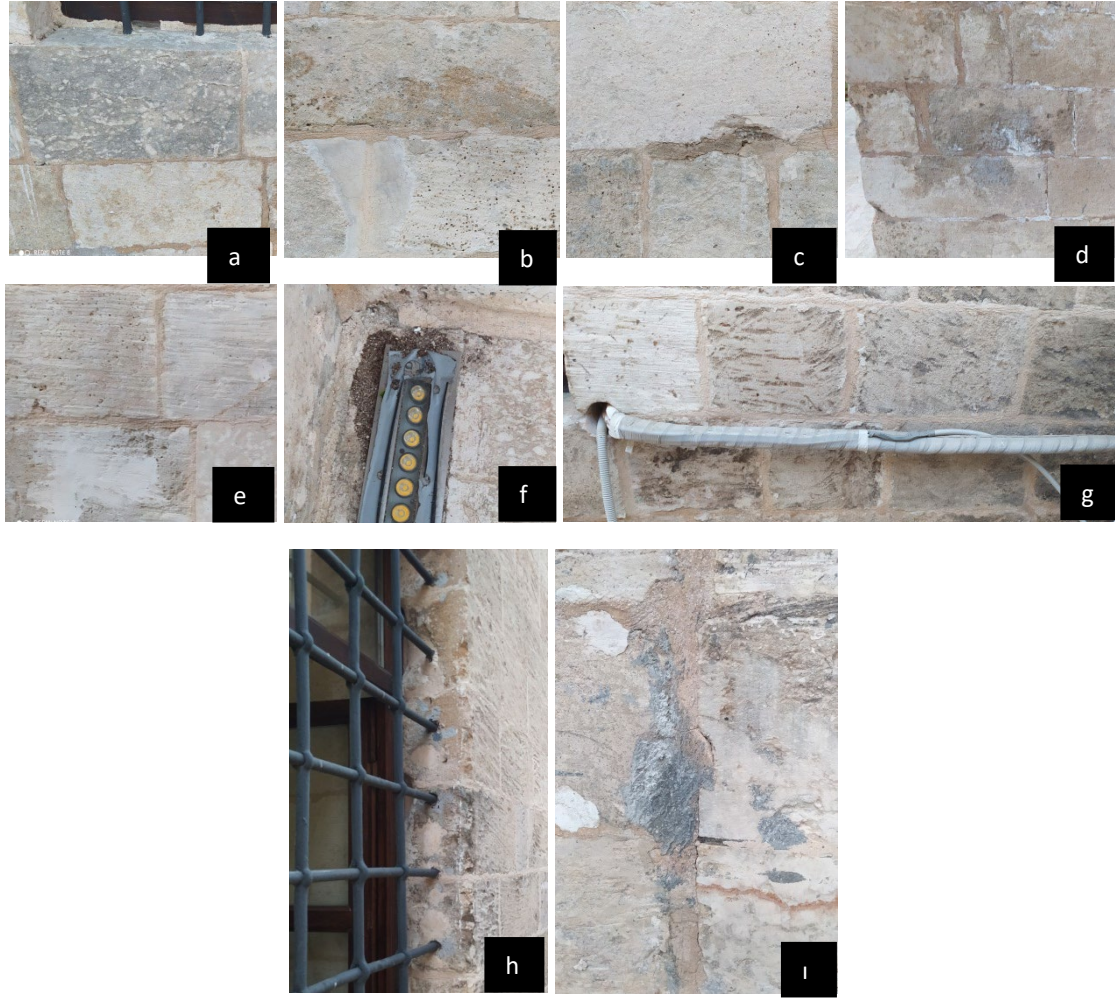
Tarihi yapıların bozunmasına neden olan faktörlerden biri de insanlardır. Kötü kullanım, hatalı onarım, bakımsızlık gibi çeşitli şekillerde yapılarda ve malzemelerde bozunmalara neden olmaktadır (MEB, 2013; Dal ve vd., 2016). Camii’de yanlış malzeme seçimi (Şekil 23a), hatalı onarım örneklerinden biri çimento harcıyla onarım (Şekil 22b, Şekil 23c, Şekil 23d, Şekil 23e, Şekil 23ı), hatalı restorasyon uygulamalarından kaynaklı bozunmaların (Şekil 23f, Şekil 23g, Şekil 23h) olduğu gözlemlenmiştir.

Şekil 23. İnsan etkileri kaynaklı bozunmalar
