## **Bahçeköy Valide Sultan Caddesi Çınarlarında Bakım Sorunları ve Budama Uygulamaları**

**Süleyman Çoban**

## **The Pruning and Maintenance Practices of Plane Trees in Bahcekoy Valide Sultan Street**

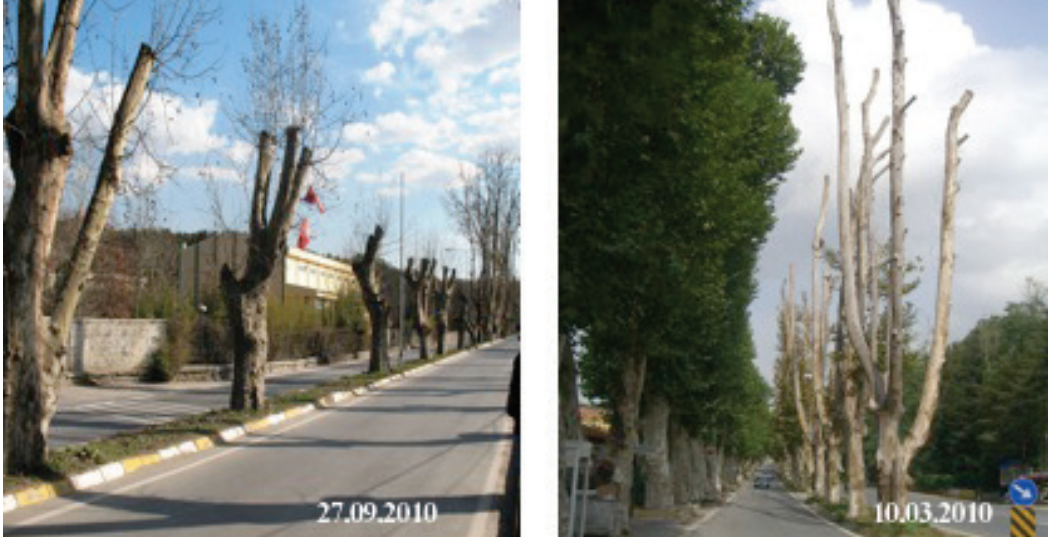
Bu çınarlardaki (alledeki) ilk kurumalar, şimdiki 100. Yıl Okulu’nun arkasında kurulan Toka fabrikasının zararlı atıklarıyla başlamıştır. Daha sonra ise, mevcut yolun sağında ve solunda drenaj hendeği işlevi yapan alanların Bahçeköy girişine kadar olan kısmının iki şerit yol ve kaldırım yapılarak doldurulması ve yeni yolun altına su ve doğalgaz boruları döşenmesi nedeniyle kurumalar giderek artmıştır. Çınarların kök yayılış alanındaki araç trafiğinin neden olduğu toprak sıkışması, köklerde yaralanmalar yanında toprak strüktüründe bozulmalara neden olmuştur. Bu durum, topraktaki gaz değişimini güçleştirdiğinden ağaçların kök solunumunu azaltmıştır. Bununla birlikte toprak sıkışması ve kök yayılış alanı üzerinin asfalt ve beton gibi sert zemin elemanlarıyla kaplanması yağışlarla gelen suların kök yayılış alanına sızmasını olumsuz yönde etkilemiştir. Ayrıca yeni yapılan yolun ortasından alt yapı tesisleri (doğalgaz ve su boruları) geçirilmesi amacıyla yapılan kazı sırasında köklerde önemli kayıp ve yaralanmalar meydana gelmiştir. Tüm bu zararlardan orta refüjde kalan çınarlar çok daha fazla etkilenmiştir. Nitekim alt yapı tesisi ve kök yayılış alanının üzerinin büyük oranda asfaltla kaplanması bu ağaçların yaşamını tehlikeye sokmuştur (Şekil 1). Konuyla ilgili Bahçeköy Belediye Başkanlığı’nın başvurusu üzerine, Bahçeköy Valide Sultan Caddesi’ndeki çınar ağaçlarına uygulanacak işlemler hakkında Bozkuş (1994a) ve Bozkuş ve Dirik (2003) tarafından raporlar hazırlanmıştır.

Şekil 1. Çok sık dikim (5X6 m) nedeniyle tepelerini yeterince genişletemeyen ve dikey gelişim göstermiş olan çınarlar (27.09.2010) (Solda), tepesinin kesilmesiyle çökme safhasına girmiş, kurumaların başladığı çınarlar (10.03.2008) (Sağda).

Figure 1. Plane trees which can not enlarge their crown sufficiently due to narrow planting intervals (5X6 m) show a vertical growth (27.09.2010) (on left), plane trees started to decline and desiccate due to topping (10.03.2008) (on right).

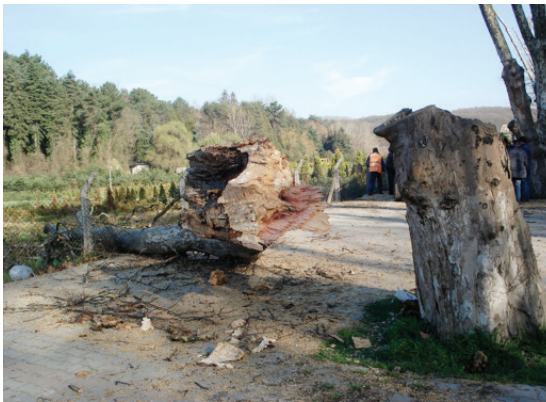
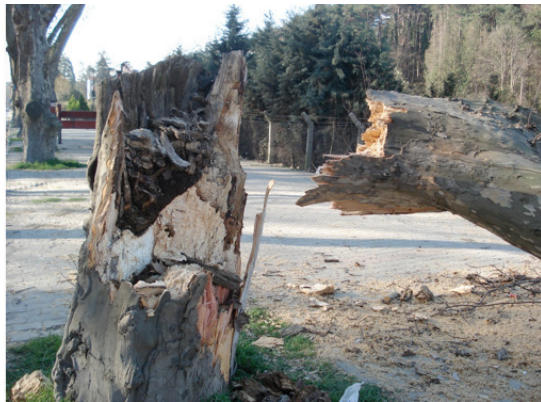
Halen önemli bir kısmı kovuk oluşumu, çürüme, dal kurumaları, zayıf ve yetersiz yapraklanma nedeniyle tepelerde seyrekleşme anormallikleri ile devrilme ve kırılma riski taşımakta, yoldan geçen insan ve araçlar için tehdit oluşturmaktadır (Resim 2). Nitekim Valide Sultan Caddesi'nde yakın geçmişte ölüm ve yaralanma ile sonuçlanan olaylar meydana gelmiştir.

Şekil 2. Valide Sultan Caddesi'nde dip kısmında oluşan çürüklük nedeniyle devrilen bir çınar ağacı (13.03.2008).  
Figure 2. An example of plane tree which was fallen over due to decay on lower parts of the stem (13.03.2008).

Allede yer alan kurumuş ve tehlike arz eden 20 adet çınar ağacı, İstanbul Büyükşehir Belediyesi Park ve Bahçeler Müdürlüğü'nün teknik raporu doğrultusunda, İstanbul III numaralı Kültür ve Tabiat Varlıklarını Koruma Bölge Kurulu 06.07.2010 gün 4522 sayılı kurul kararıyla çıkarılarak yerlerine boylu çınar fidanları dikilmiştir.

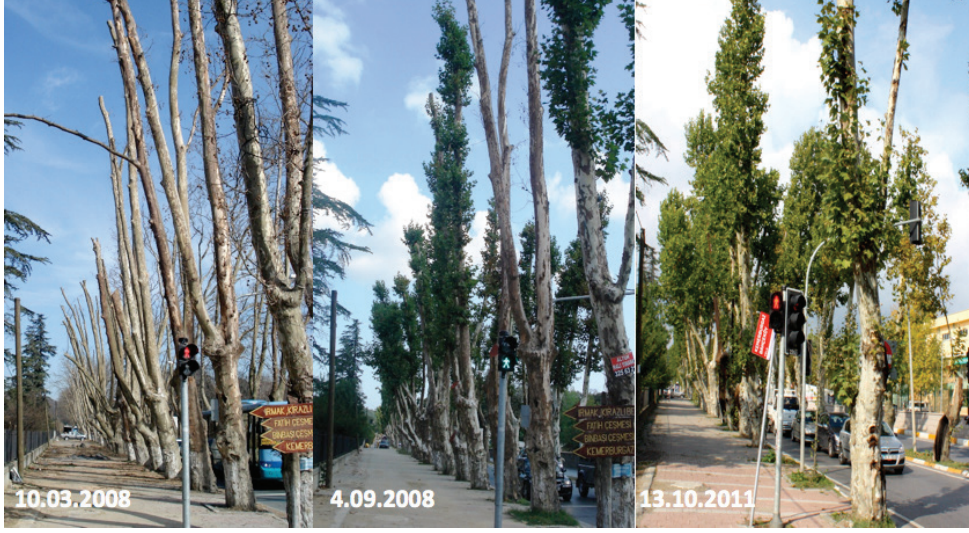
Valide Sultan Caddesi çınarlarında, daha önce kesilen ve yara yüzeylerinin koruma macunu ile kapatılmaması nedeniyle enfekte olup uçtan itibaren kurumaya başlayan çok sayıda kalın dal bulunmaktadır. Sepetli araçlar yardımıyla ağaç üzerindeki kuru dallar tespit edilerek canlı kısma kadar kesilmiştir (Şekil 4). Ortaya çıkan yara yüzeyleri daha sonra koruma macunu ile kapatılmıştır.

Şekil 4. Valide Sultan Caddesi çınarlarında uygulanan budama çalışmaları ve sonuçları.  
Figure 4. Pruning practices on plane trees and their results in Valide Sultan Street.

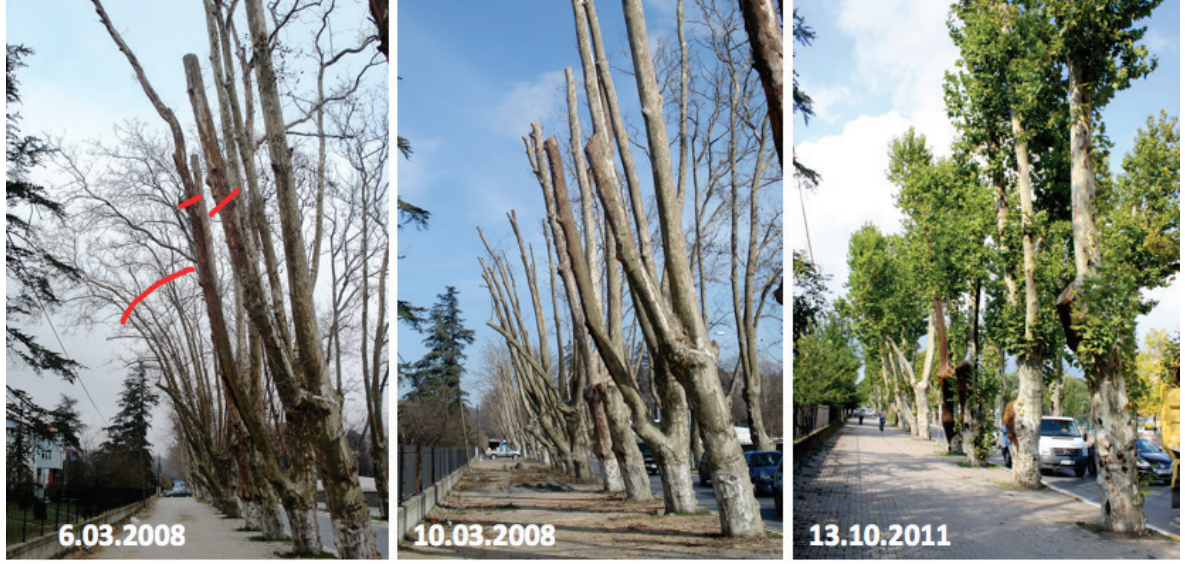
Tepe küçültme işleminin kuvvetli yapılması durumunda ağır yaprak kaybı ve birçok geniş yara yüzeyi oluşacaktır. Bundan dolayı ağacın doğal savunma sistemi zayıflayacağından ve hastalık ve çürüklüğe maruz kalacağından, böyle kuvvetli müdahaleler ağaçta oldukça fazla stres oluşturmaktadır. Ancak cadde üzerinde çok sık aralık ve mesafelerde büyüyen çınarlar, yan dallarını geliştiremediklerinden dikey bir gelişim göstermişlerdir. Dolayısıyla boylu ve kalın dallardan oluşan tepe yapısı, gövde üzerinde

ağır bir yük oluşturduğundan zaman zaman kuvvetli rüzgârlarda kırılmalar meydana gelmektedir. Ayrıca geçmiş dönemlerde kesilmiş kalın dallar uçtan itibaren kurumaya başlamıştır. Bu nedenle ağaç üzerindeki ağır yükü azaltmak için tepenin küçültülerek dengelenmesi zorunlu hale gelmiştir (Resim 8).

Şekil 8. Valide Sultan Caddesi çınarlarındaki taç kısaltma ve dengeleme budamaları.  
Figure 8. Crown reduction and balancing plane trees in Valide Sultan Street.

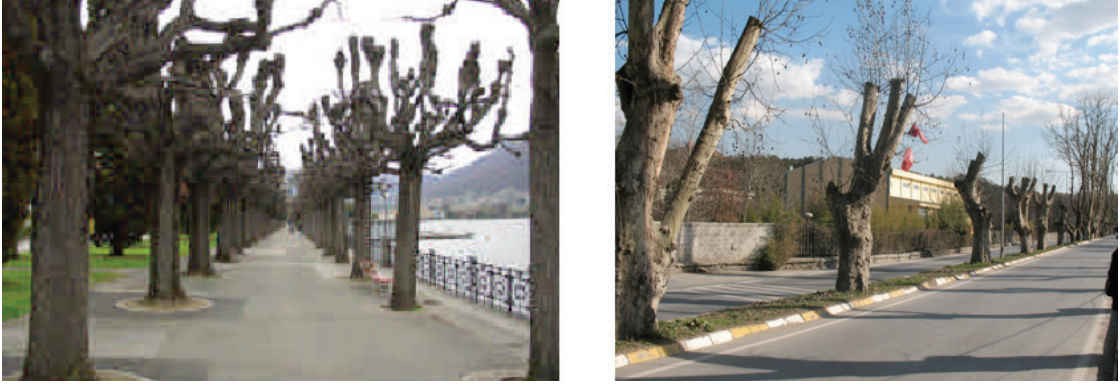
Tesisten itibaren herhangi bir budamaya tabi tutulmamış ağaçların kalın dallarını keserek tetar budaması yapma, birçok sorunu beraberinde getirmektedir. Nitekim günümüzde kent ağaçlarında yapılan yanlış budamaların büyük çoğunluğu, bu budama şeklinin yanlış uygulanmasından kaynaklanmaktadır. Genel olarak halk arasında kabak budama olarak ifade edilen tetar budama, kabak budamaya benzer ancak ağaçların büyüme biçimleriyle ilgili süreçte farklılıklar vardır (Şekil 9). Tetar budamada, bir dal iki yaşını doldurur doldurmaz kesilir. Böylece, budama yapılan ağaçlar, böcek ve hastalık etmenlerine karşı kendi kendini koruyabilme yeteneğindedir. Buna karşın Valide Sultan Caddesi'nde geçmişte orta refüjdeki bazı ağaçların tepeleri kesilerek (topping) sadece ana iskeletleri bırakılmıştır. Bu şekilde tekniğinden uzak yapılan kuvvetli budamalar, ağaçları ölüme sürüklediğinden kesinlikle önerilmemektedir.

Şekil 9. İtalya’da dar alanlarda yetiştirilmek istenen ağaçlarda sistemli bir şekilde oluşturulan düzgün bir tetar budama (Ferrini, 2006) (Solda), Valide Sultan Caddesi’ndeki ileri yaşlardaki çınarlarda ağacın tepesinin birden kesilmesiyle çökme safhasına giren çınarlar (10.03.2008) (Sağda).

Figure 9. A correct pollarding system that is carried out systematically on trees, growing narrow sites in Italy (Ferrini, 2006) (on left), topped plane trees at once caused tree dying in Valide Sultan Street (10.03.2008) (on right).

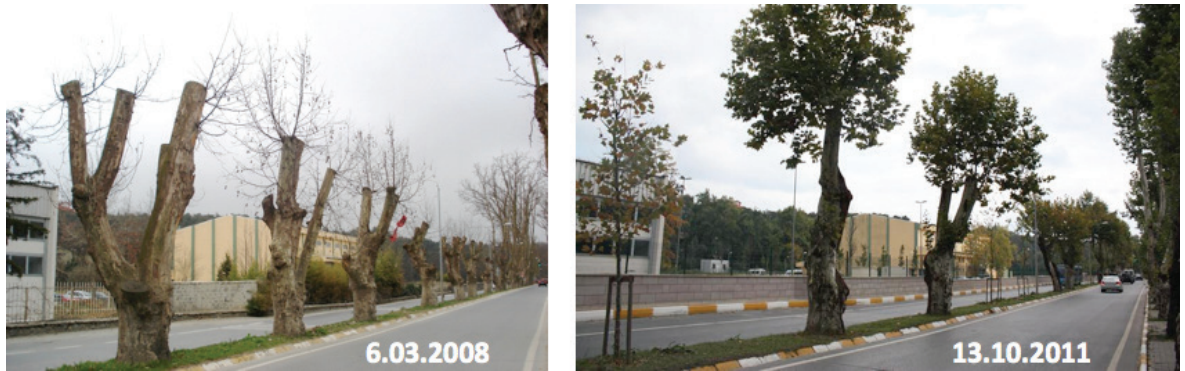
Şekil 10. Valide Sultan Caddesi’nde tetar şeklinde budanmış çınar allesinde kuruyan bireylerin yerine büyük boyutlu fidan dikilmesi ve yaşamlarını sürdüren bireylerde tepe yenilemesi (Sağda)

Figure 10. Replanting in the place of dead trees and crown renovation on topped trees which survive in Valide Sultan Street (on right).

Ana iskeletinin azaltılmasıyla ağaçlar, kütüklerin uç kısımlarında uyuyan tomurcuklardan güçlü bir şekilde su sürgünleri vermeye zorlanmaktadır. Bu sürgünler birkaç yıl gelişmeye bırakıldıklarında sağlam dallar oluşturmaya başlarlar. Bu dallarda güçlü olanların seçilerek aralamayla bırakılması yeni bir tepe oluşturmaya yardımcı olabilir. Bu yöntem genellikle geçmişte yapılan yanlış budama görmüş ağaçlarda uygulanmalıdır. Geçmişte Valide Sultan Caddesi'nde orta refüjde kalan bazı ağaçlar tetar şeklinde budanmıştır. Bu ağaçlardan tamamen kurumuş olanlar çıkarılarak yerlerine büyük boyutlu fidanlar dikilirken, canlı olanların ana dalları üzerinde oluşan sürgünler aralanarak yeni bir tepe oluşturulması sağlanmıştır (Resim 10).

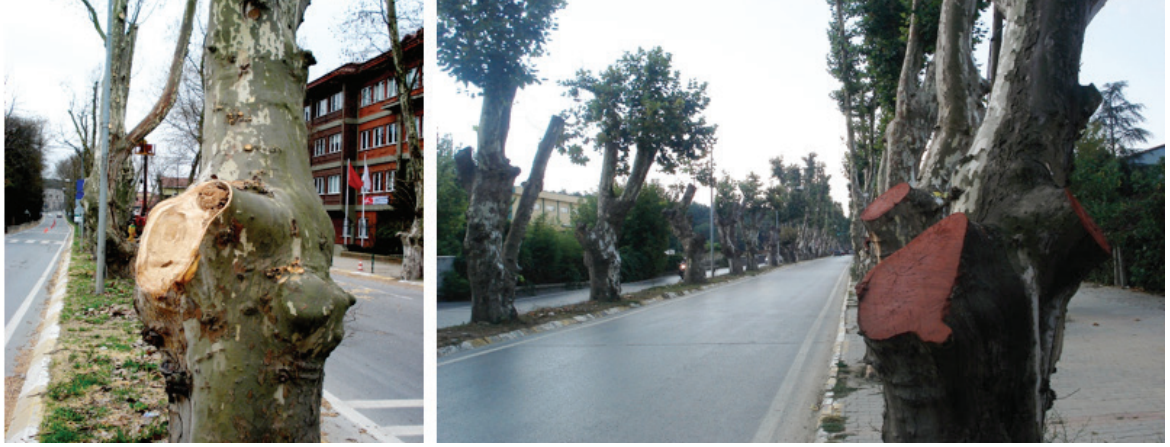
Şekil 12. Budama sonucunda oluşan yara yüzeyleri koruma macunu ile kapatılmıştır.  
Figure 12. Cutting surfaces were covered with protective materials.

Budama çalışmaları tamamlandıktan sonra ağaçlar üzerindeki kesim yüzeyleri ve yaralanmış kısımlar Eylül (2008) döneminde yapılan çalışmalarda yara macunuyla kapatılmıştır (Şekil 12).

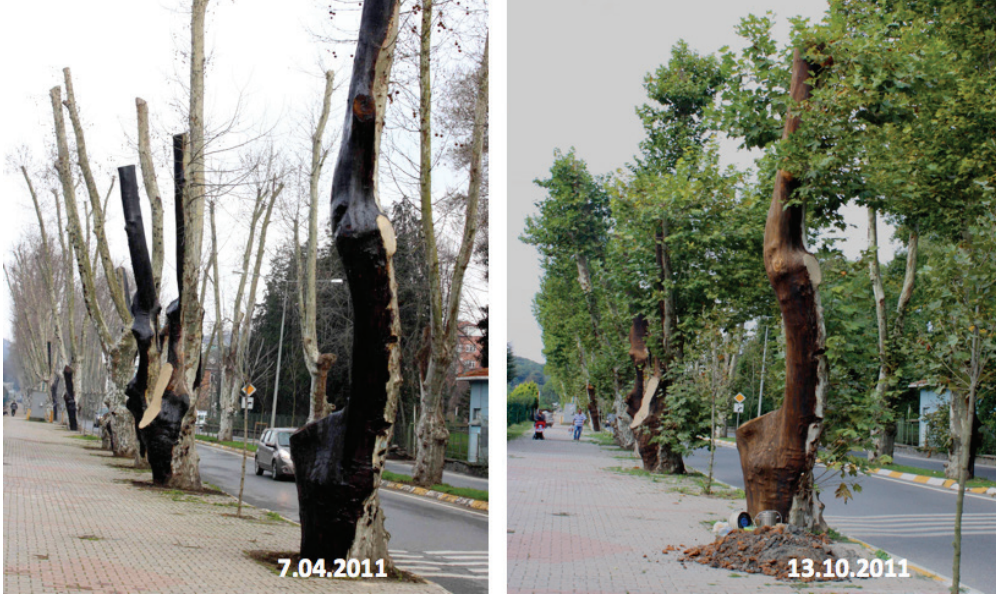
Şekil 13. Ağaçların gövdelerindeki çürük kısımların temizlenerek çam katranı ile kapatılması.  
Figure 13. Cleaning decayed parts of the stem and covering with pine tar.

Muhafaza maddesinin yara üstünde kalması gerekir. İlkbaharda ağaçlara su yürüdüğü için budamadan ileri gelen yara yüzeyleri ıslaktır ve bu nedenle sürülen madde yara üzerinde arzu edildiği gibi durmaz. Bu noktada da, yeşil budamanın daha ziyade vejetasyon zamanı dışında yapılması gerekmektedir. Katran maddesi kışın ve sonbaharda sürüldüğü takdirde yara üzerinde kalmakta hatta en üst hücre tabakalarına kadar nüfuz ederek beklenen etkiyi kuvvetlendirmektedir. Çınarların gövdelerinde yer alan çürük kısımlar, sağlam dokuya kadar temizlendikten sonra temizlenen yüzeyler

“çam katranı” ile kapatılmıştır. Temizlenen kısımlara sürülen çam katranı, ilk başta göze hoş gelmeyen bir görüntü oluştursa da, zamanla gövdeye absorbe olarak doğal bir renk alabilmektedir (Şekil 13).

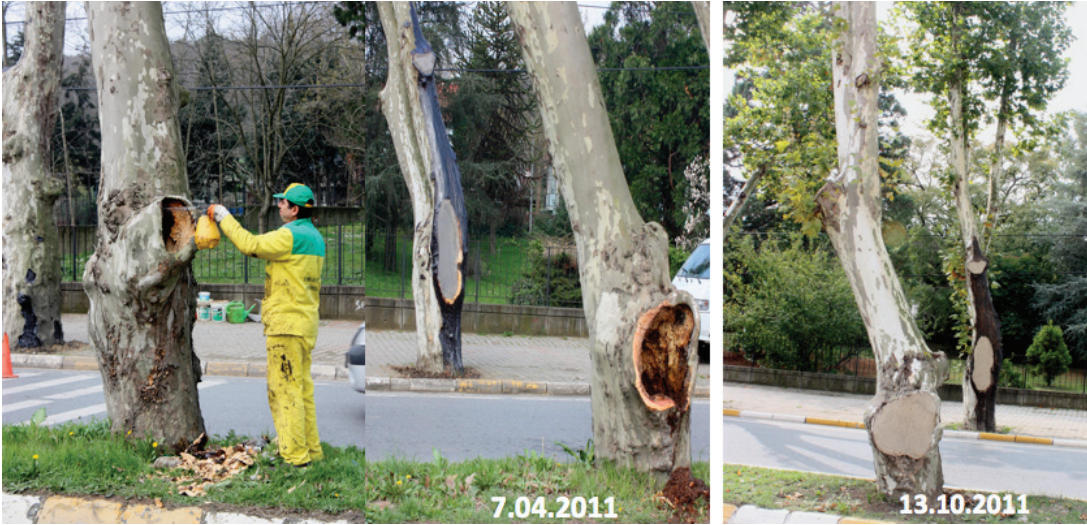
Şekil 14. Valide Sultan Caddesi'ndeki kovuk ağaçlarda uygulanan restorasyon (tedavi) çalışmaları  
Figure 14. Restoration (treatment) of cavity trees in Valide Sultan Street.

Nisan ayının ilk haftasında (1-10 Nisan 2011) Valide Sultan Caddesi çınarlarında ağaç tedavi programı uygulanmıştır. Bu program çerçevesinde, kovuk ağaçlarda restorasyon ve gövde üzerindeki çürük yüzeylerde tedavi çalışmaları gerçekleştirilmiştir. Kovuk ağaçlara restorasyon (tedavi) uygulanırken; önce çürük kısımlar keskin aletlerle sağlam dokuya kadar tamamen temizlenmiştir. Ayrıca kovukların içerisindeki

su birikintisi ve döküntüler tamamen çıkarılmıştır. Temizlenen kovuklar antiseptik maddeler püskürtülerek dezenfekte edilmiş, kovuğun ağız paslanmaz malzeme (elek teli) ile kapatılmıştır (kovuk ağız tahkimatı). Son olarak paslanmaz telin üzeri özel koruyucu maddelerle kaplanmıştır (kovuk ağız izolasyonu). Böylece kovuklara yağmur suları, böcek ve mantar hastalık etmenlerinin nüfuzu önlenmiştir (Şekil 14).
