İSTANBUL HIZLI TRAMVAY KARTALTEPE İSTASYONUNDA ŞEV TAHKİMİ ÇALIŞMALARIN SONUÇLARI

Y. Doç. Dr. Hüseyin E. ÇELİK¹⁾

Kısa Özet

İstanbul Hızlı Tramvay Kartaltepe İstasyonu'na ait şevlerin tahkimi çalışması İ.Ü. Orman Fakültesi tarafından 1988 yılında projelendirilmiş ve uygulanmıştır.

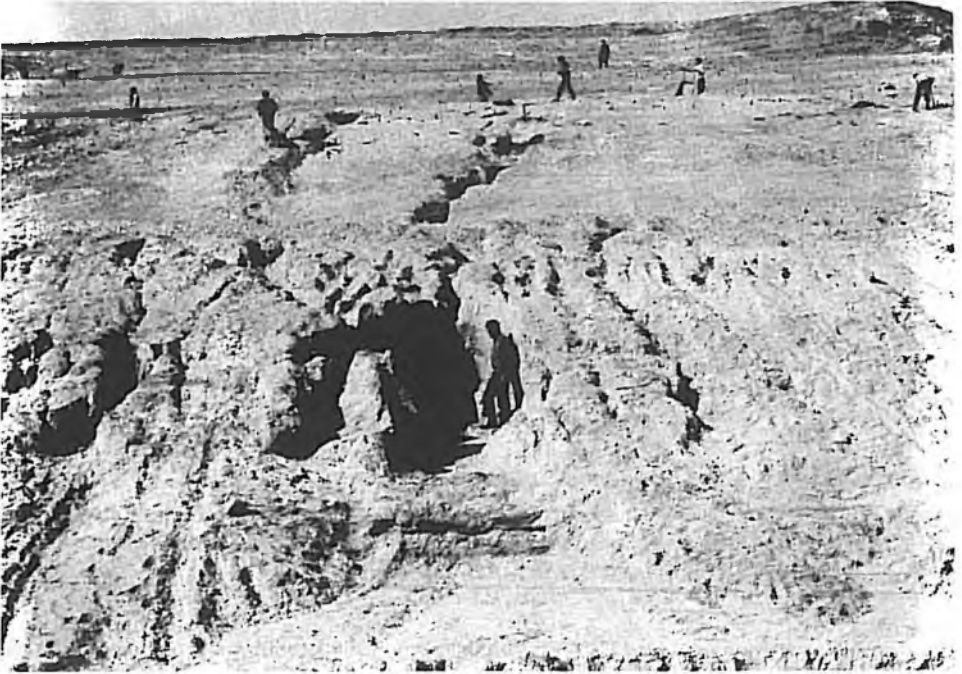
Kartaltepe'de yarma sırasında üst toprakla birlikte bitki örtüsü de kaldırılmış ve kum tabakası yüzeye çıkmıştır. Bunun sonucunda şev yukarılarında yüzeysel olarak başlayan erozyon, şev ortasında çizgi, şev eteğinde derinliği 2 m'ye ulaşan oyuntu erozyonuna dönüşmüştür (Resim 1). Arazi genel olarak kumlu geçirgen bir yapı göstermekle birlikte marn tabakasının yüzeye yakın olduğu bazı kesimlerde drenaj problemi bulunmaktadır. Ayrıca marn tabakasının yüzeye çıktığı şevlerde ise su sızıntıları görülmektedir. Çalışma alanı koruma altında değildir ve çevresi çitle çevrilmemiştir. Arazide alt yapı hizmetlerinden sulama şebekesi ve beton kenar hendekleri henüz tamamlanmamıştır.

Resim 1 : Şev tahkimi çalışması öncesinde Kartaltepe'deki erozyon.
Figure 1 : Erosion at Kartaltepe before the slope stabilization work.

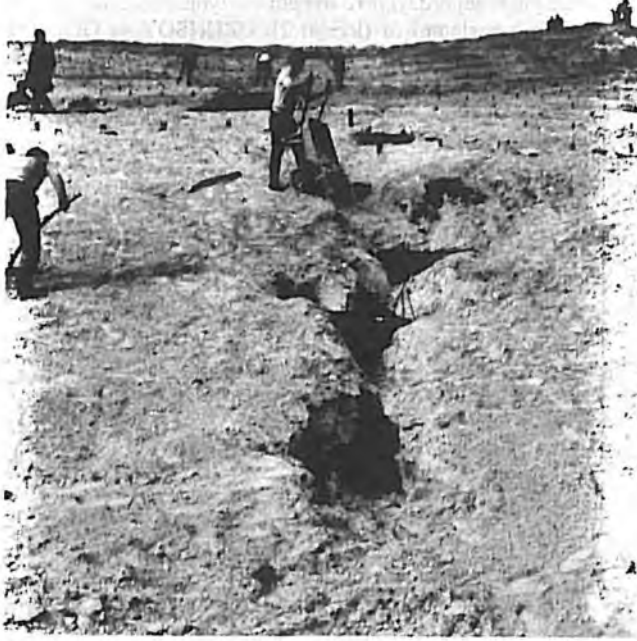
Resim 2 : Oyuntuların yok edilmesi.
Figure 2 : Annihilation of gullies

Şevlerde bulunan yüzeyel erozyon ve oyuntu erozyonuna karşı çalışmalara önce **oyuntu erozyonunu** durdurmak için başlanmıştır (Resim 2). UZUNSOY ve GÖRCELİOĞLU'na göre oyuntular, yüzeyel erozyon şiddetinin her yerde aynı olmamasından kaynaklanan ve yüzeyel akış sularını toplayarak akıtan, derinliğine erozyon ürünü çığırlardır (UZUNSOY/GÖRCELİOĞLU 1985). Kartaltepe'de oluşmuş bulunan oyuntular küçük ve orta büyüklüktedir. Bu oyuntulara karşı yok etme yöntemi uygulanmıştır.

Bu amaçla oyuntu boyunca ortalama 5'er m aralıklarla örme çit yapılmıştır. 2-2,5 m boyunda ve 10-15 cm çapındaki kazıklar, 15-25 cm aralıklarla oyuntu eksenine dik doğrultuda, boy-larının yaklaşık 2/3'ü zemine girecek şekilde çakılmıştır. Kazıkların arası 2-3 cm çapındaki dallarla örülmüştür. Çitin hemen arkasına dal demetleri konmuş, oyuntu tabanı boyunca da dal artıkları se-rilmiştir. Daha sonra bu çitlerin arkaları ve bir bütün olarak ele alındığında oyuntu, dozerle toprak doldurularak kapatılmak suretiyle yok edilmiştir (Resim 2, Şekil 2).

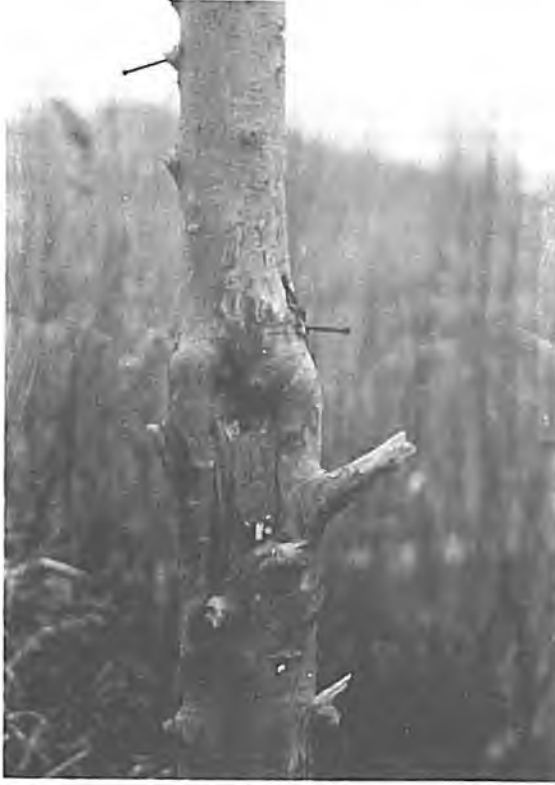
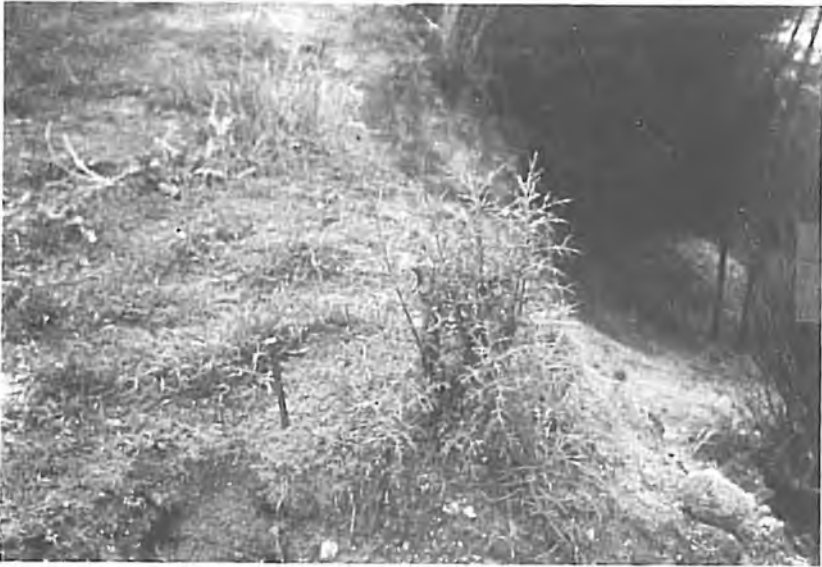
Resim 3,4 : Tahrip edilmiş servi (*Cupressus arizonica*)
Figure 3,4 : Destroyed cypress (*Cupressus arizonica*) plants

Ağaçlandırma yaklaşık olarak 10000 ağaç ve çalı fidanı kullanılmıştır. Bugün yaşayan bireylerin sayısı ise 594'dür (Tablo 1). Bu sayıda örme çitlerden gelişen kavak ve söğütler ile çeliklerden gelişen söğütleri çıkararak elde edeceğimiz 455 adet bitki, dikilen bitki sayısının % 5'idir. Mevcut bitki sayısının bu kadar düşük oluşunun temel nedenlerinden biri sulamanın ihmal edilmesi ise diğeri korumanın olmayışı veya başka bir ifadeyle tahribin yoğun olmasıdır (Resim 3,4,5,6).

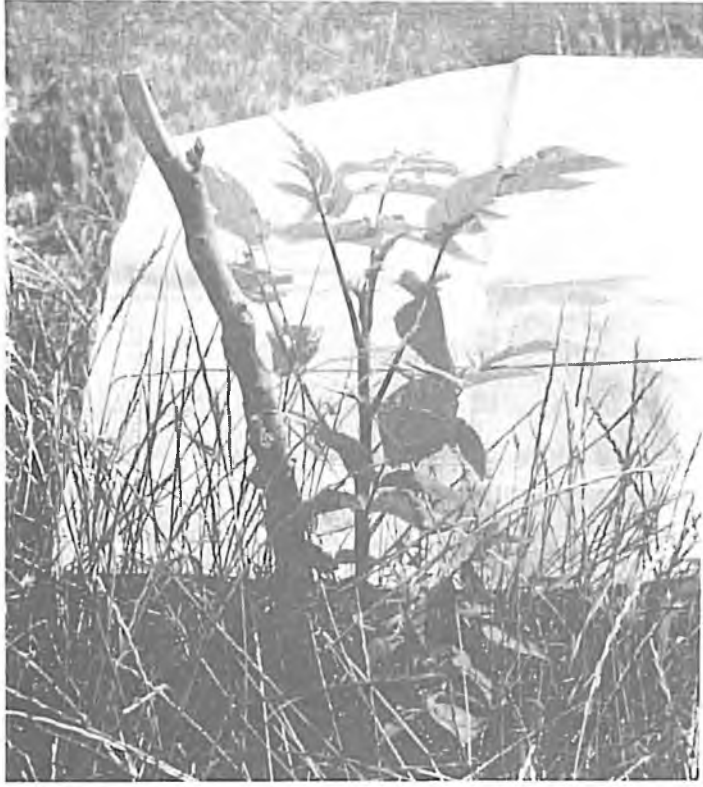
Kokarağaç, kızılçam, karaçam, kuş iğdesi, ılgın gibi fakir topraklara ve kuraklığa dayanıklı türlerin sahadan kaybolmasını ağırlıklı olarak tahribata bağlamak gerekmektedir (Resim 3,4,5,6). Defne ise varlığını fazla boylanmamasına ve kuytu bir noktada bulunmasına borçludur.

Resim 5 : Tahrip edilmiş kokarağaç (*Ailanthus glandulosa*)
Figure 5 : Destroyed chinese sumac (*Ailanthus glandulosa*) plant

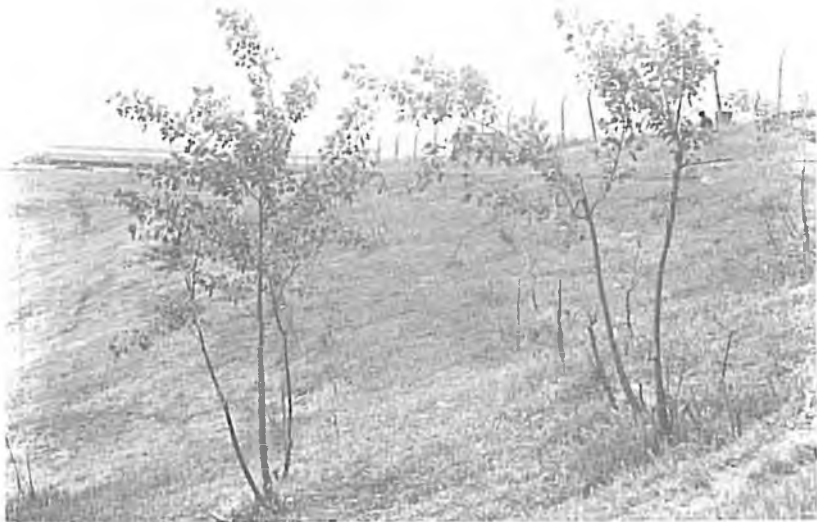
Resim 6 : Tahrip edilmiş kavak (*Populus nigra*) fidanları
Figure 6 : Destroyed poplar (*Populus nigra*) plants

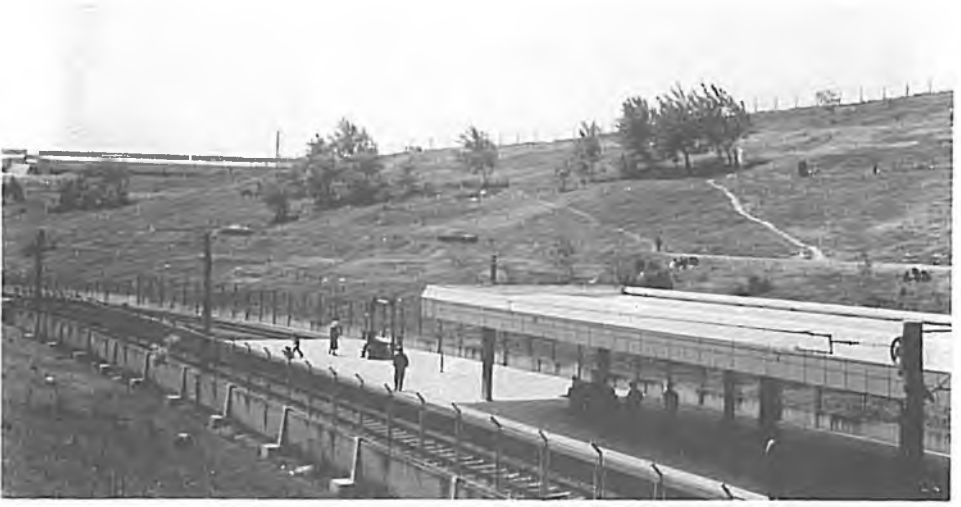
Plansız kentleşme ve yakın çevrede benzeri bir yeşil alan bulunmaması nedeniyle Kartaltepe, çevre halkı tarafından gezi ve piknik yeri olarak kullanılmaktadır. Oysa şev tahkimi çalışmalarının temel ilkeleri bakımından alanın koruma altında geçecek bir rehabilitasyon dönemine ihtiyacı vardır. Bakım ve koruma çalışmalarının olmayışından dolayı rehabilitasyon dönemi bitmemiş, buna rağmen alan Bayrampaşa Belediyesi tarafından piknik yeri olarak ilan edilmiştir (Resim 9). Bu şekilde toprağın sıkışması ve yer örtücülerin toprağı koruma işlevinin engellenmesi zararlarına bir de toplanmayan çöplerin verdiği zarar eklenmiştir.

Resim 7 : Kartaltepe'de sağ şevde örme çitlerden gelişen kavak ağaçları ve piknik yapan insanlar.
Figure 7 : The poplars grown up from wattle fences and people who make picnic on right slope of Kartaltepe

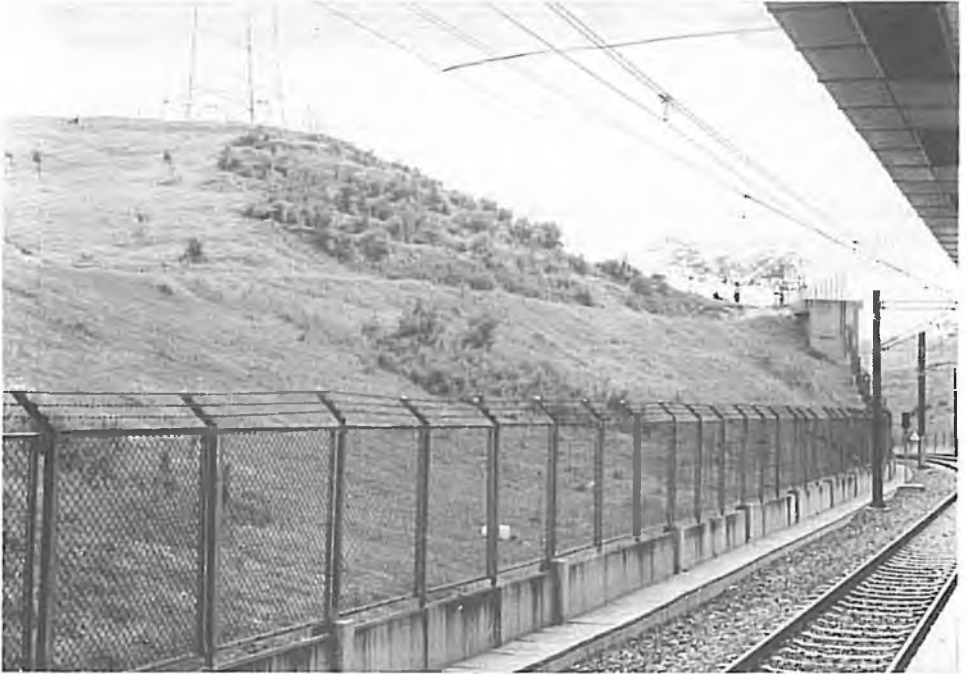
Sol şevde, yüksek gerilim hattı pilonunun alt kısmında eğim oldukça fazla ve zemin daha kumlu ve gevşektir. Bu nedenle yamaç topuğu bir istinat duvarıyla desteklenmiştir. Ancak duvarın üstünden pilona kadar var olan eğim % 50'den fazladır. Bu bölümde örme çit uygulanmamıştır. Parsele 1-1,5 m genişliğinde, 1,5-2 m yatay aralıklarla 6 adet teras yapılmıştır (Resim 8).

Resim 8 : Kartaltepe'de sol şevde katırtımağından oluşan grup
Figure 8 : A group of broom at left slope of Kartaltepe
