## Tarımsal Sulamada Kullanılan Santrifüj Pompaların Alüminyum Çarklarında Meydana Gelebilecek Aşınmanın Belirlenmesi\*

E.Yüksel<sup>1</sup>, B.Eker<sup>2</sup>

### Determination of Wear That Can Be Formed at the Aluminum Wheels of the Centrifuge Pumps Used at Agricultural Irrigation

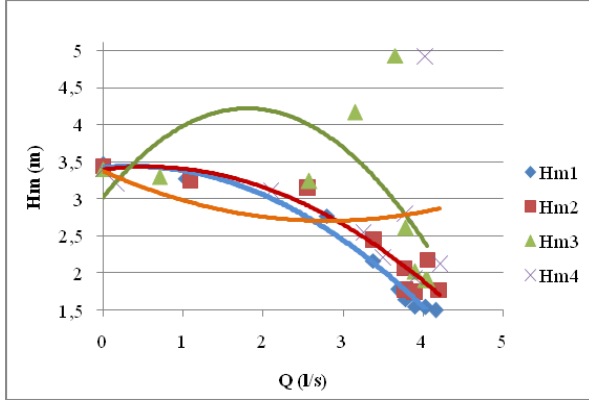
Şekil 2. Alüminyum çark ile yapılan denemenin dört haftasına ait Hm-Q eğrileri  
Figure 2. Belonging to four weeks of the experiment with aluminum wheels Hm-Q curves

Alüminyum çark denemesinin ilk haftasına ait basma yüksekliği-debi, güç-debi ve verim-debi eğrilerinde görüldüğü gibi, sistem debisi arttıkça basma yüksekliği değerlerinde düşüş meydana gelmiş, güç değerleri belli bir değere kadar artış göstermiş daha sonra düşüşe geçmiştir. Basma yüksekliği, güç ve debiye bağlı olan verim değerleri ise belli bir değere kadar artış göstermiş daha sonra düşüşe geçmiştir. Alüminyum çark denemesinin ikinci haftasına ait basma yüksekliği-debi, güç-debi ve verim-debi eğrilerinde görüldüğü gibi, sistem debisi arttıkça basma yüksekliği değerlerinde belli bir noktadan sonra düşüş meydana gelmiş, güç değerleri ise artış göstermeye devam etmiştir. Basma yüksekliği, güç ve debiye bağlı olan verim değerleri ise belli bir değere kadar artış göstermiş daha sonra düşüşe geçmiştir. Alüminyum çark denemesinin üçüncü haftasına ait basma yüksekliği-debi, güç-debi ve verim-debi eğrilerinde görüldüğü gibi, sistem debisi arttıkça basma yüksekliği değerleri belli bir değere kadar artış göstermiş daha sonra düşüş meydana gelmiş, güç değerleri ise artış göstermeye devam etmiştir. Basma yüksekliği, güç ve debiye bağlı olan verim değerleri ise belli bir değere kadar artış göstermiş daha sonra düşüşe geçmiştir. Denemenin dördüncü haftasına ait basma yüksekliği-debi, güç-debi ve verim-debi eğrilerinde görüldüğü gibi, sistem debisi arttıkça güç değerleri artış göstermeye devam etmiştir. Basma yüksekliği, güç ve debiye bağlı olan verim değerleri ise belli bir değere kadar artış göstermiş daha sonra düşüşe geçmiştir. Basma yüksekliğinde meydana gelen düşüşün, vakum ölçümlerinde meydana gelen iniş çıkışların neden olduğu düşünülmektedir.

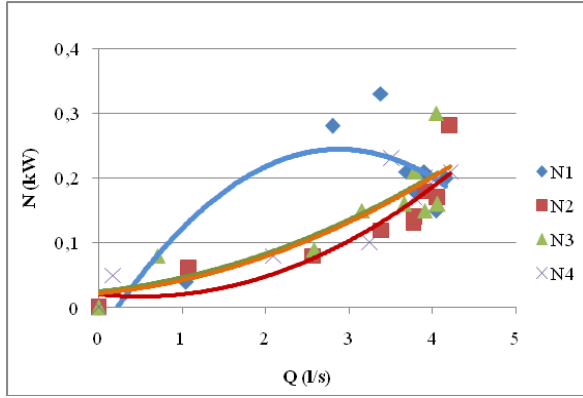
Şekil 3. Alüminyum çark ile yapılan denemenin dört haftasına ait N-Q eğrileri  
Figure 3. Belonging to four weeks of the experiment with aluminum wheels curves N-Q

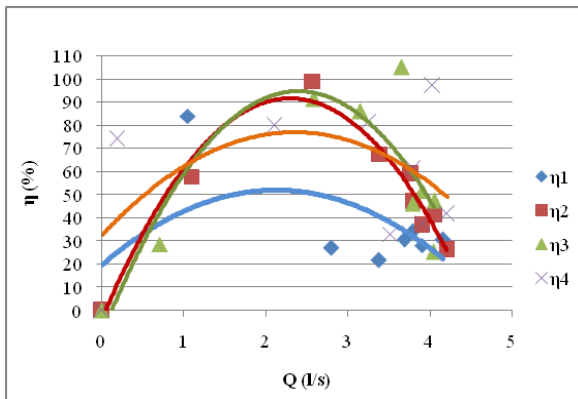
Şekil 4. Alüminyum çark ile yapılan denemenin dört haftasına ait η-Q eğrileri  
Figure 4. Belonging to four weeks of the experiment with aluminum wheels η-Q curves

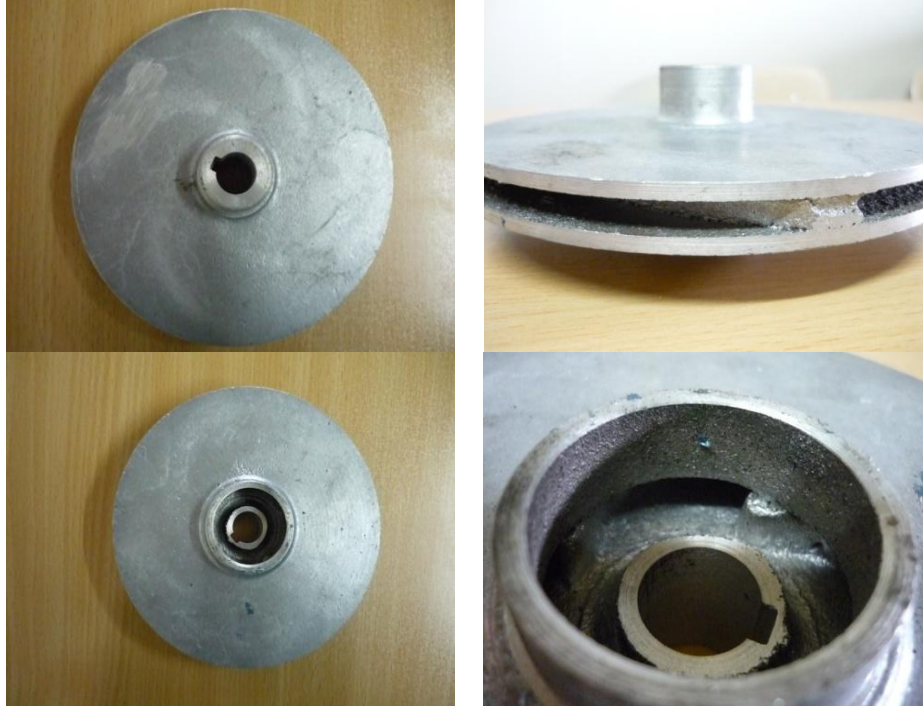
Denemeye başlamadan önce çarkın makro yapı görüntüleri çekilmiş ve bu görüntüler Şekil 5'te verilmiştir.

Şekil 5. 180 saatlik sürede denemesi yapılmış alüminyum çarkın denemeden önceki makro yapı görüntüleri

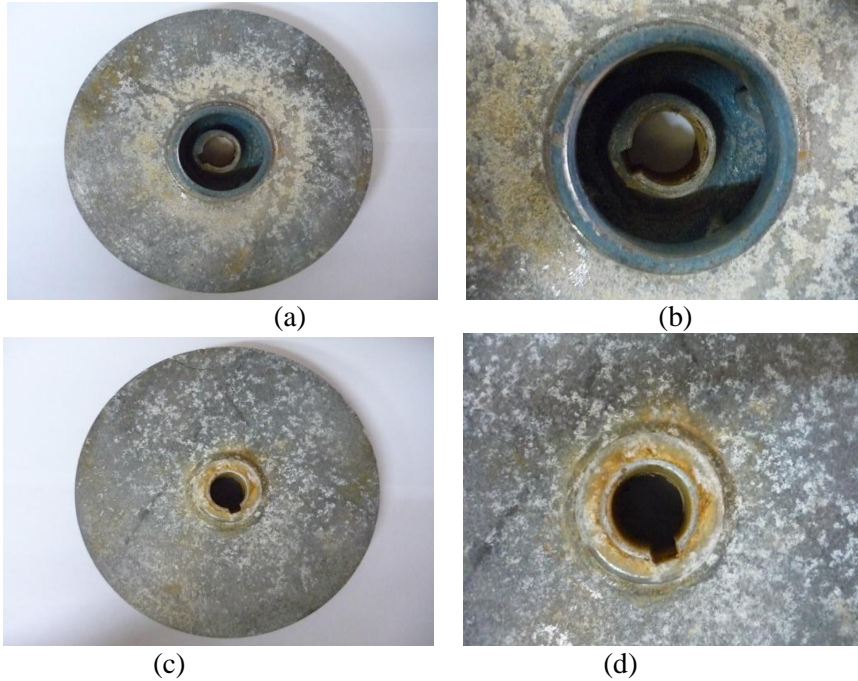
Pompanın 180 saatlik çalışma dönemi sonunda çarkın genelinde belirgin şekilde matlaşma ve aşınma meydana gelmiştir. Şekil 6'da görüldüğü gibi çarkın özellikle göbek kısmında korozyon başlangıcı görülmektedir. Şekil 6'deki tüm resimlerde alüminyum malzemeye özgü beyaz renkli korozyon ürünleri, genel bir matlaşma ve bazı noktalarda sarımsı lekeler görülmektedir. Şekil 6. a ve b'deki resimlerde bu korozyon ürünlerinin göbek kısmının dış çevresinde yoğunlaştığı

görülmektedir. Şekil 6. c ve d'deki resimlerde ise tüm yüzeye yayıldığı görülmektedir.

Şekil 6. Çarkın 180 saatlik dönem sonundaki genel görünümü  
Figure 6. Wheel as it appears at the end of 180-hour period

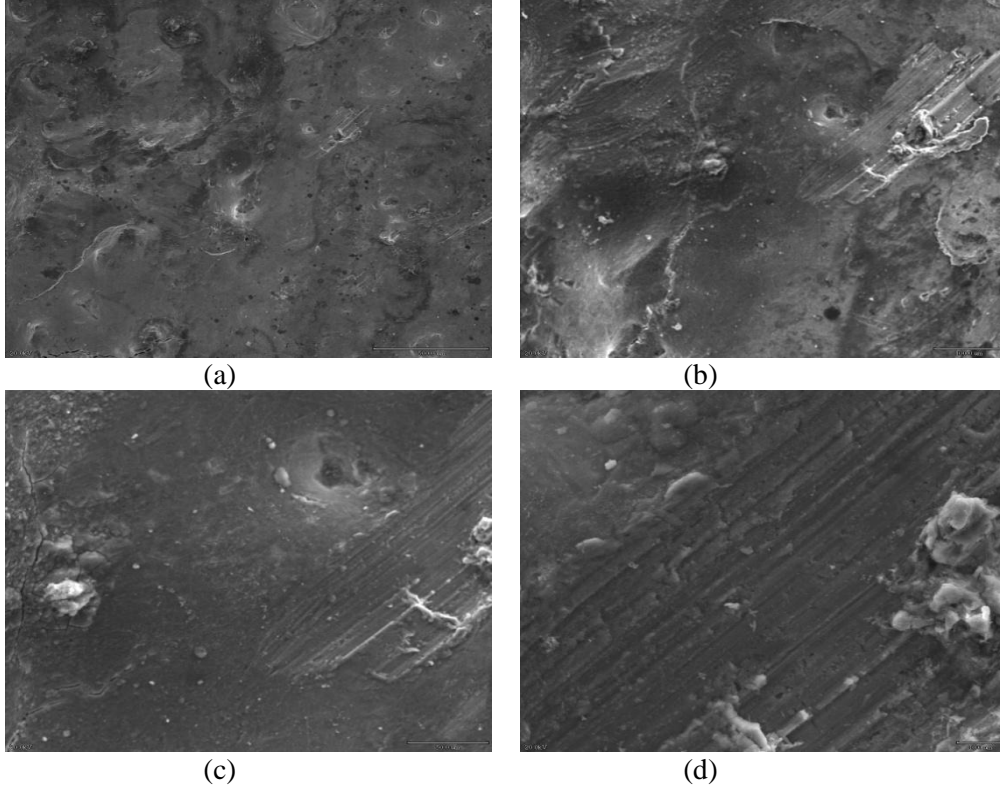
Numunelerin mikroyapı görüntüleri Şekil 6’da verilmiştir. Resimler incelendiğinde tüm yüzeye yayılmış küçük çukurcukların olduğu görülmektedir. Şekil 6. c’nin sağ orta bölümünde ve d’nin tümünde çizikler şeklinde belirgin bir şekilde aşınma izleri görülmektedir. Aşınma deneyleri sonucunda malzeme hücre dokusunda açılımların başladığı buna bağlı olarak çark malzemesinin üst yüzeyinde (a ve b) küçük çukurcukların olduğu görülmektedir. Bu çukurcukların çok daha uzun süreli kullanımlarda

daha derinleşerek malzemede büyük tahribatların meydana gelebileceği düşünülmektedir.

Şekil 7. Alüminyum çark malzemesinin korozyona uğramış ve aşınmış yüzeyinden alınan SEM görüntüleri. Korozyona uğramış ve aşınmış bölgenin uğradığı deformasyon.  
Figure 7. Aluminum wheels corroded and eroded material SEM images taken from the surface. Corroded and worn deformation of the region suffered.

Çark yapılarının SEM ile yapılan mikro yapı incelemelerinde deneme sonunda çarkın dış yüzeyinde aşınma ile birlikte korozyonun meydana geldiği tespit edilmiştir. Her iki etkide malzemeyi öncelikle dıştan daha ileriki aşamalarda ise içten etkisi altına alarak, çarkın belli bir süre sonra fonksiyonunu yerine

getirememesine neden olabilir. Çark denemesinde malzeme yapısında aşınmanın daha çok, çark dış yüzeyinde oluşu ve buna bağlı olarak yapıda malzeme kopmaları ile oluşan kraterler ileriki aşamalarda çatlamalara neden olabilecektir. Çarkın dış yüzeyinde su kitlesinin yaratmış olduğu korozyon ve aşınma birleşerek belli bir süre sonunda pompa genel veriminin düşmesine neden olabilir.

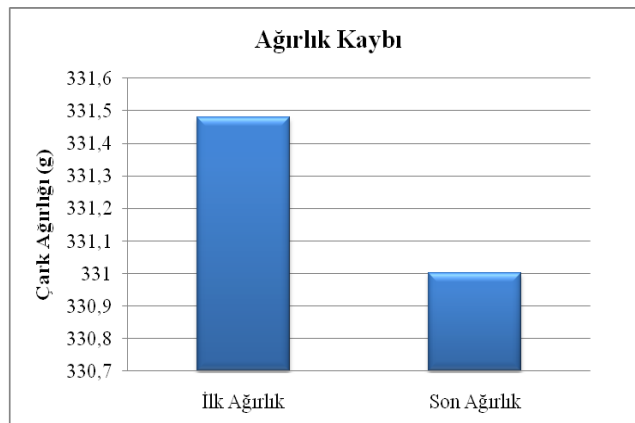
Denemeye başlamadan önce ve bittikten sonra çark iki tekerrürlü olacak şekilde tartılmış ve ortalaması alınmıştır. Tartım sonuçları Çizelge 5’te verilmiştir. Elde edilen sonuca göre 0,48 g’lık bir ağırlık kaybı olduğu görülmektedir.

Şekil 8. Alüminyum çarkta meydana gelen ağırlık kaybı  
Figure 8. Weight loss occurring in the aluminum wheel
