KOSOVA PRİZREN SİNAN PAŞA CAMİ 2007-2012 RESTORASYONU ÖRNEĞİNDE ORTAK MİRASIMIZIN KORUNMASI*

PROTECTION OF OUR COMMON HERITAGE IN THE CASE OF THE SINAN PASHA MOSQUE 2007-2012 RESTORATION IN KOSOVO PRIZREN

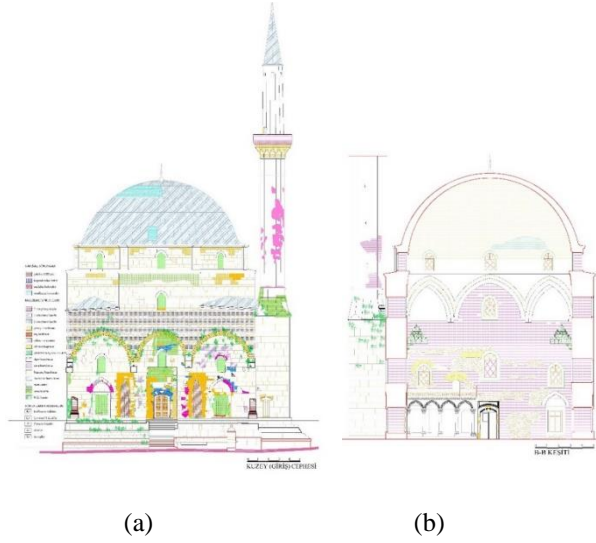
Camide meydana gelen değişim ve bozulmaların başlıca nedenleri insan ve doğa etkilidir. Bunları mimarî unsurlarda ekleme, değiştirme ve kaldırma suretiyle yapının özgün plan kurgusu ve cephe düzeninde niteliksiz onarım ile savaşlar ve bilinçli (vandalizm) tahribatlar olarak ifade edebiliriz. Camide meydana gelen değişimler, yapısal ve malzeme sorunları ve nedenleri renkli haritalama yöntemiyle oluşturulmuştur. Müdahale biçimleri ve ölçeği bu çalışmayla belirlenmiştir (Şekil 3).

Şekil 3. a. Ön cephe sorunların tespiti, b. Kesit üzerinde bozulmaların tespiti (Sevgi, 2006)

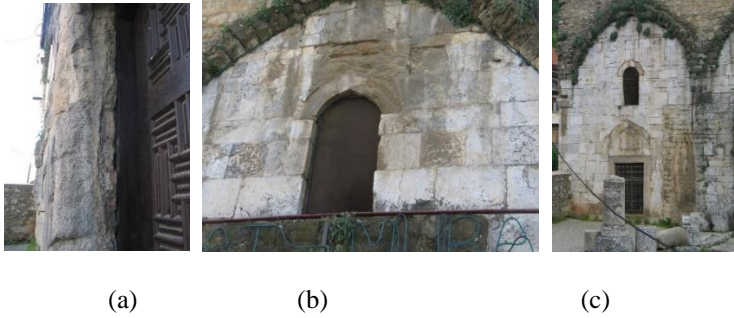
Caminin kuzey cephesinde son cemaat yerinin yıkılmasına bağlı olarak fiziksel etki nedeniyle yüzeydeki taş ve mermer malzemede parça kaybı, 2 ila 5 cm'ye varan yüzey kayıpları şeklinde görülmektedir (Resim 6a). Yapının diğer cephelerinde alt sıra pencere sövelerindeki taş malzemede lokmalı demir parmaklıkların deliklerinde, çevresel etkilerden kaynaklı korozyon, çatlama ve kopmalar oluşmuştur. Cami yüzeyinin üst örtüden kaynaklı su alması nedeniyle taş malzemede nem yoğunluğu yüzey kayıplarını hızlandırmıştır. Caminin özgün killi kireç taşı ve mermer bünyelerinde çeşitli büyüklüklerde kılcal ve derin çatlaklar görülmektedir. Cephe kaplamaları, sütun kaide başlık ve gövdeleri, kapı ve pencere sövelerinde rastlanan bu bozulmalar sarsıntı ve yer hareketleri, zemin oturmaları, yüksek ve düşük değerlerde ısı değişimleriyle darbe etkili fiziksel olaylardan kaynaklanmaktadır (Resim 6b). Dış cephelerde taş sırası derzlerinde boşalmalar ve ayrılmalar yağmur suyunun içyapıya daha kolay ulaşmasını sağlayarak bozulma sürecini hızlandırıcı rol oynamıştır. Daha çok iklimsel faktörlerin etkisiyle taş malzemelerin yüzeylerinde meydana gelen aşınma (erozyon) erime Caminin kuzey cephesi, Cümle kapısı, minare giriş ve kubbeye çıkışı, şerefe kapısı ve alt sıra pencere söveleri, sağ ve sol mihrabiyelerin stalaktitlerde meydana gelmiştir (Resim 6c).

Camide, dış etkenlere açık ve nem yoğunluğunun artış gösterdiği alanlarda (özellikle duvarların daha az güneş alıp daha uzun ıslak kaldığı bölümlerinde) (kuzey ve kuzey batı cephelerde) yosun, mantar, liken gibi gelişmemiş bitkiler biyolojik patina (yosunlaşma) oluşturarak taş yüzeylerini örtmüş, ayrıca köklü bitkilenmeler oluşmuş özgün taş malzemede tahribat yaratmıştır (Resim 6). Caminin taş yüzeylerine kurşun kaplama altındaki çamur sıvanın akması dışında, kurşun kaplama, kenetler, pencere parmaklıklarında zaman içerisinde dış etkenlerden kaynaklı pas lekeleri meydana gelmiştir (Resim 6b).

Resim 6. a. Taş yüzeylerde parça kopması, b. Yüzey kaybı, c. Aşınma, erozyon (Sevgi, 2006)

Caminin taş / mermer malzemeyle inşa edilmiş beden duvarlarındaki çimento içerikli uygulamalarla doğal etkenlerle oluşan likenleşme, paslanma, grafiti vb. yüzeysel birikimler plastik fırçayla mekanik yöntemlerle itinalı şekilde yüzeyden alınarak temizlenmiştir. Caminin taş ve mermer malzemelerinde ince çatlaklar “Akrilik reçine” (Primal AC) ve kireç esaslı harç karışımının enjeksiyon yöntemiyle geniş çatlaklar ise kireç esaslı harç karışımıyla doldurularak sağlamlaştırılmışır.

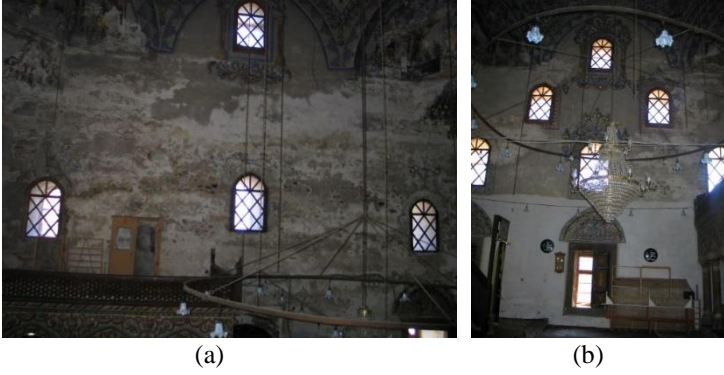
Caminin hariminin kuzey cephesi başta olmak üzere, bezeme bulunan yüzeylerde özgün sıvalara rastlanmasına karşın, zaman içerisinde bezeme olmayan bölümlerde yapılan onarımlarda kullanılan kireç ve çimento içerikli sıvalarda nem ve eskimeye bağlı kısmi dökülme, eksilme ve ayrılma gibi fiziksel bozulmalar oluşmuştur (Resim 7).

Resim 7. a. Kuzey cephe **b.** Batı cephe sıva ve bezemeler (Sevgi, 2006)

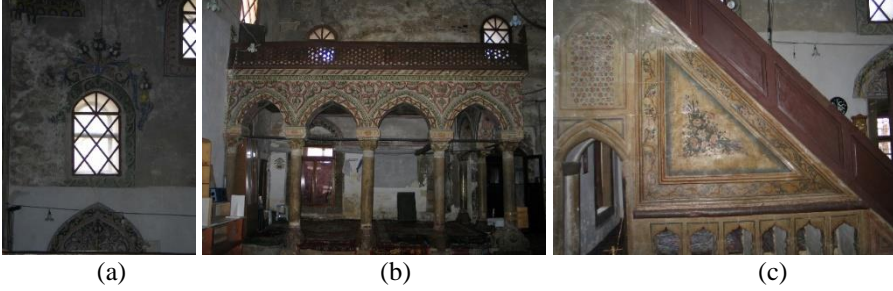
Hünkâr mahfilinin üzerindeki bitkisel motifli süslemeler taşın üzerine yapılan ince sıvaya uygulanmış olup, toz ve ortam kirlerinden kaynaklanan yüzeysel birikimler, renk değişimiyle boya dökülmeleri gözlenmiştir (Resim 8).

Resim 8. a. Pencere üzeri, **b.** Mahfil yüzeyi, **c.** Minber yüzeyindeki barok stili süslemelerdeki bozulmalar (Sevgi, 2006)

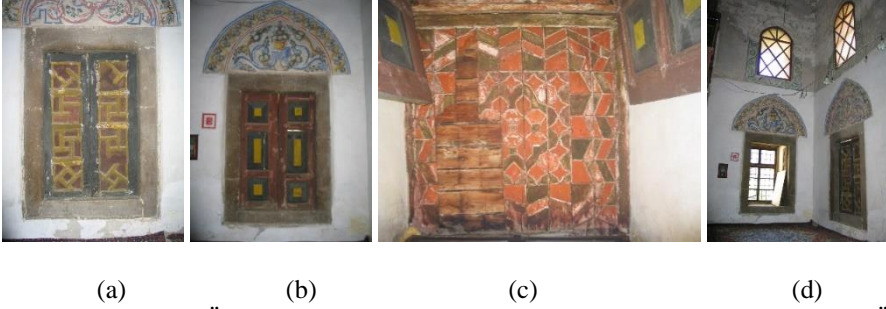
Camideki özgün ahşap pencere kapakları form ve malzemesini büyük ölçüde korumakla birlikte ahşap elemanlarda kısmi eksilme, aşınma, çatlama, yarıma ve kirlenme gibi fiziksel tahribatlar meydana gelmiştir. Pencere tavanlarında ahşap süslemelerde ise parça kayıpları mevcuttur. Yapının içlik pencereleri yok olmuş, geçmiş dönem onarımlarda yağlı boya uygulanmış ahşap doğramalar yapılmıştır. Cümle kapısı, minber korkuluğu ve hünkâr mahfili korkuluğu ahşap olup, yağlı boya ile boyanmış ve özgün değildirler. Ayrıca minarenin sereni yıpranmıştır (Resim 9).

Resim 9. a ve b. Özgün pencere kapağı, **c.** Pencere tavanı ahşap süsleme, **d.** Üst pencere ahşap pencere doğramaları (Sevgi, 2006)

mekanik gücü zayıflamış ahşap malzemenin ömrünün uzatılması için yüzeyleri Paraloid B72 uygulanarak güçlendirilmiştir. Aşırı derecede hasara uğrayarak fiziksel bütünlüğünü yitirmiş pencere tavanlarındaki eksik ahşaplar özgün malzeme ile uyumlu üretilen yeni ahşap elemanlarla tamamlanmıştır. Çivi-böcek delikleri, yarık, çatlak ve boşluklara alçı ve tutkal karışımı macun uygulanmıştır. Son olarak ahşap yüzeylere gomalak cila yapılmıştır. Caminin alt pencerelerinde bulunan büyük lokmalı demir parmaklıklar üzerindeki birikimler pamuk yardımıyla pas sökücüyle yüzeylerden alınmıştır. Metal aksamdaki aktif korozyonu durdurmak ve bertaraf etmek için antipas uygulanarak, mat dekoratif boyayla boyanmıştır.

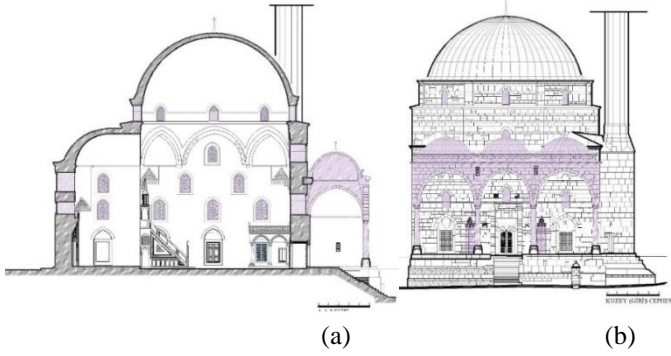
Yapıdan gelen izler çerçevesinde; Caminin son cemaat yeri kemer izleri ve *in-situ* sütun ayakları referans alınmıştır. Ayrıca giriş cephesinin mermer yüzey taşlarının son cemaat yeri kubbelerinin oturduğu kemer izlerinin üzerinde başlayan sıralı moloz örgü kubbe yüksekliklerine ilişkin bilgi sağlamıştır. Son cemaat yerine yönelik restitüsyon çalışması ayrıca benzer dönem yapılarıyla karşılaştırma çalışmaları desteklenmiştir. Prizren başta olmak üzere Kosova ve Balkan coğrafyasındaki benzer dönem camileri incelenmiştir. Balkanlarda Ters T plan tipindeki, 5 kubbe veya tonozlu son cemaat yeri olan Üsküp İshak Bey Cami (1438) (mihrap eyvanı tonoz), Bulgaristan Filibe Şehabüddin Pala Cami (1444) (mihrap eyvanı kubbe), Üsküp İsa Bey Cami (1475-76) (mihrap eyvanı kubbe), Selanik Alaca İmaret-İshakiye Cami (1484) (mihrap eyvanı kubbe), Saraybosna Gazi Hüsrev Bey Cami (1530) (mihrap eyvanı yarım kubbe) ile son cemaat yeri 3 kubbeye örtülü olan Priştine Fatih Cami (1461), Sinan Paşa Cami’nin kopyası sayılan Prizren’deki Emin Paşa Cami (1832) (Resim 11), Cakova Hadım Camii (1594-95), Mostar Koski Mehmet Paşa Camii (1617) ve aynı yıl inşası tamamlanan Bulgaristan Razgrad İbrahim Paşa Cami (1616) ile birlikte değerlendirilmiştir (Resim 12)(Şekil 4).

Şekil 4. Restitüsyon önerisi **a.** Kesit, **b.** Kuzey cephe (Sevgi, 2006)

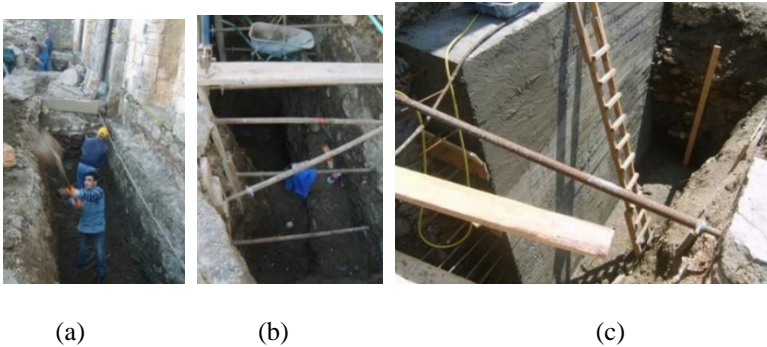
Resim 13. a. Son cemaat yeri zemininde güçlendirme kazı, **b.** Donatıların yerleştirilmesi, **c.** Perde duvar (Sevgi, 2008)

kullanımı son cemaat yerinin zati ağırlığı göz önüne alındığında sakıncalı bulunmuştur. Bu nedenle yeni yekpare mermer sütunların kullanılmasına karar verilmiştir. Son cemaat yerinin zemininin, cami beden duvarının ve mevcut taş istinat duvarlarının sağlamlaştırılması ve güçlendirilmesi gerekmiştir. Bunun için betonarme istinat duvarı inşası amacıyla son cemaat yeri boyunca döşeme kotunun altında 0,20 ila 4,30 m seviyelerinde kazı yapılarak temel seviyesine ulaşılmış, temel yüzeyinin temizlenerek taş örgüdeki eksikleri tamamlanmış, beden duvarında oluşabilecek çatlak vb. yapısal sorunlara karşı kireç esaslı malzeme enjekte edilmiştir. Ayrıca betonarme duvarla temas edilen tüm yüzey boyunca 75-80 cm aralıklarla 120 cm uzunluğunda paslanmaz çelik ankrajlarla beden duvarına entegre edilmiştir. Yüzeyine iki kat su yalıtımı uygulandıktan sonra donatıları yerleştirilerek betonarme istinat imalatı tamamlanmıştır.

Yüksek çekme mukavemetine sahip lif takviyeli polimer (FRP) çubuk ve plaklarla caminin beden duvarlarının (Resim 13), karbon lif takviyeli polimer kumaşla (CRFP) (Resim 14) mevcut kurşun kaplaması kaldırılıp, çatlaklar ve deformasyonları kireç esaslı malzemeyle enjeksiyon yöntemiyle sağlamlaştırılan kubbesi ve kubbe eteğinin güçlendirilmesi sağlanmış, giriş cephesinde taş malzemedeki bozulmalar malzeme koruma uygulamaları giderilerek tahribatlar durdurulmuş, geçmiş dönemin izlerini taşıması nedeniyle malzeme yenilemesi yapılmamıştır.

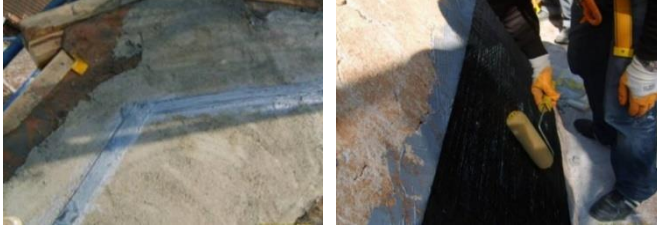
Resim 14. a. Kubbe eteğine karbon şerit, **b.** Kubbede karbon lif takviyeli polimer kumaş uygulaması (Sevgi, 2008)

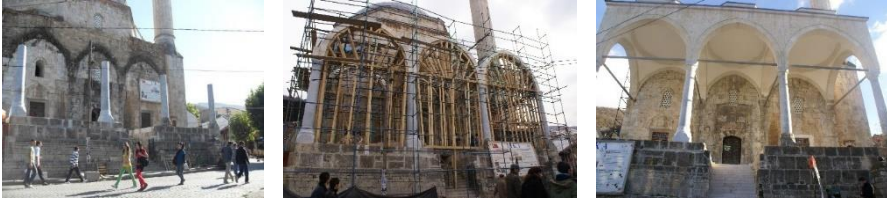
Resim 15. a. Son cemaat yeri sütunlarının montajı, **b.** Kemer ve kubbelerin kalıbı, **c.** Uygulama sonrası (Sevgi, 2008,2012)

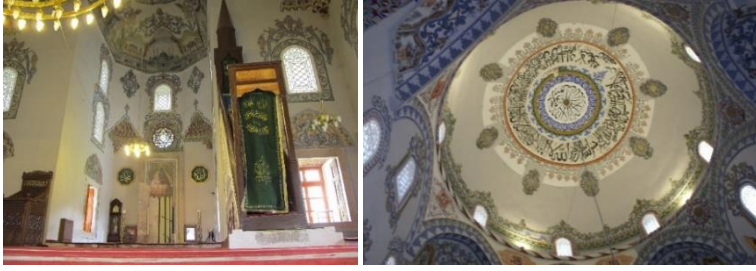
Resim 17. a. Mihrap eyvanı tonuzu (Xhibo, 2013) **b.** Ana kubbe süslemelerinin uygulama sonrası (Sevgi, 2012)

Caminin dış beden duvarlarında çimento içerikli derzler itinalı şekilde mekanik olarak temizlenerek kireç esaslı harçla yenilenmiştir. Caminin bezemeli bölümleri, özgün sıva bulunan kuzey, doğu ve batı cephedeki bezemesiz yüzeyler korunarak, kible cephesinde ve tüm iç beden duvarlarının alt seviyelerindeki çimento içerikli harçlar raspalanmış, malzeme analiz raporunda önerilen yeni sıva uygulanmıştır. Sıva karışımına ayrıca kıtık vb. eklenerek zemin rengi (gri) boya uygulanmıştır. Caminin iç mekânında harç ve sıva tabakaları arasında ayrışmaların sağlamaştırılması için önce çatlak ve boşlukların içlerini dolduran toz, toprak ve harç artıkları iyice temizlenmiştir. Sonra bu bölgeler sulandırılmış alkolle ıslatılmış; ardından “akrilik reçine” enjekte edilerek zayıflamış olan sıvalar güçlendirilmiştir. Geniş ve büyük boşluklar ise sıvı harç enjeksiyonuyla doldurularak düşmek üzere olan sıvalar duvara bağlanmıştır. Sıvı harç sertleşene kadar bu bölgeler preslenerek desteklenmiştir. Çatlak ve yarık bulunmayan alanlarda ise secco kalem işlerinin bezemeli kısımlarına denk getirilmeden açılan küçük deliklerden mikro enjeksiyonla arka taşıyıcıya sabitlenmiştir. Kubbe göbeğinde bulunan “Ayet-el Kursi” ayetinin yazımı düzeltilmiştir. Ayrıca bezemelerde kullanılan boya ve pigmentlerin analizinin yapılarak rötuşlarda benzer içerik ve renkte boyalar kullanılmış, boyaları dökülen bölümlerde bilgisi bulunan desenlerde renklendirme yoluyla bütünlük sağlanmıştır (Resim 17).

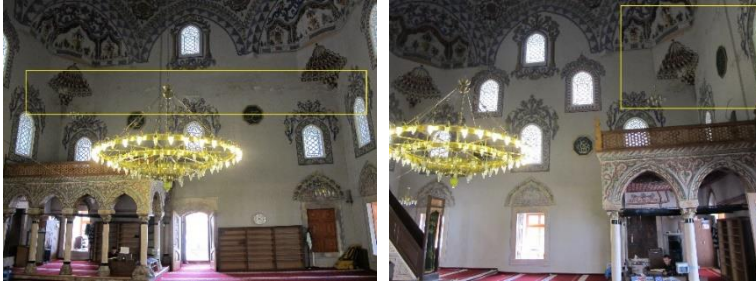
Resim 19. a. Sıva ve kalem işlerinde onarım sonrası oluşan kabarma ve dökülmeler batı duvarı (Xhibo, 2015) **b.** Kuzey duvarı (Xhibo, 2015)
