Tarihi Yapının Müzeye Dönüştürülmesi Çalışmalarına Yönelik bir Tehlike ve Önlem Değerlendirmesi: Çorum Müzesi Örneği*

Dr. Fatma Sezin Doğruer

A HAZARD AND PRECAUTIONARY ASSESSMENT FOR CONVERSION OF THE HISTORICAL BUILDING INTO A MUSEUM: EXAMPLE OF ÇORUM MUSEUM

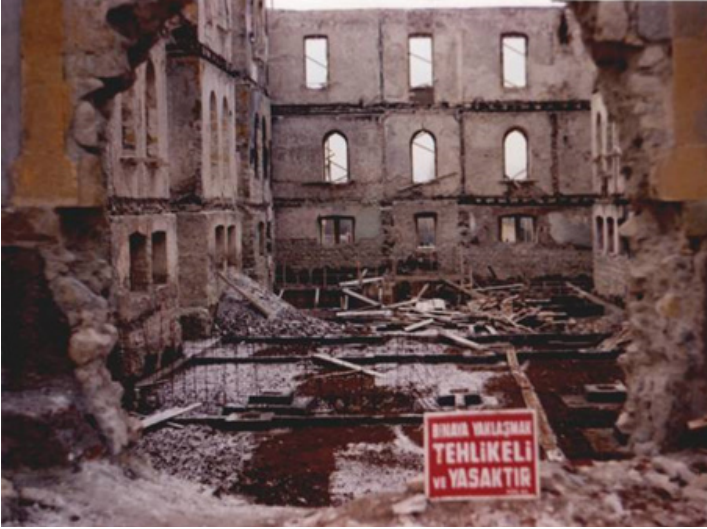
Görsel 3. Yangın sonrası müzenin görünümü (Çorum Müzesi Müdürlüğü [ÇMM], 2021)

geçirdiği yangın sebebiyle büyük hasar görmüş, iç duvar ve döşemeleri kullanılamaz duruma gelmiştir. Müzeye dönüştürülürken alınan önlemler olarak, yeni yapım sisteminin yangına dayanıklı çelik sistem ile yapılandırılması, doğrudan dışarıya açılan yangın çıkış kapıları kullanılması, kablo ve elektrik sistemlerinin 2019 yılında yenilenmesi ve 2020 yılında manuel yangın söndürme sistemi kurulumu sıralanabilir. Yanıcı maddelerin laboratuvarında kilitli dolapta depolandığı tespit edilmiştir. Mekânlar arasında hava sızdırmazlığının bulunmaması ve depo mekânı kapılarının yangın kapısı özelliğinde olmaması yangın tehlikesine yönelik olumsuz yanlar olarak belirtilebilir.

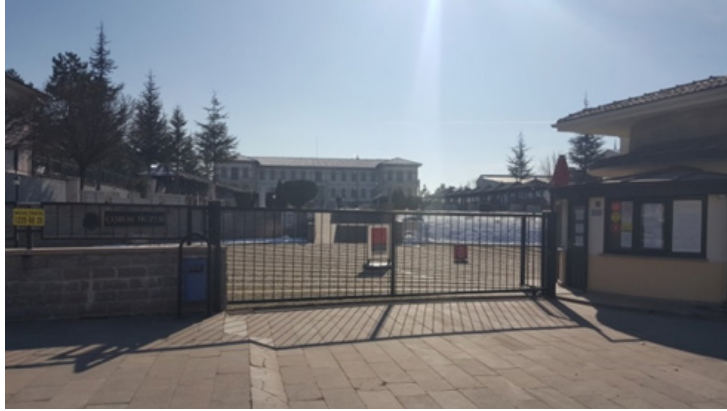
Müzenin konumundan kaynaklanan kirlilik açısından inceleme yapıldığında; kirliliğe sebep olabilecek şekilde, yapının endüstriyel bir alanda yer almadığı ve çevresinde döşenmemiş yollar bulunmadığı; ancak yoğun trafiğe sahip bir bulvar üzerinde yer aldığı gözlemlenmiştir. Bulvardan geniş bir bahçeyle ayrılan bina için kirlilik tehlikesine yönelik olarak filtre kullanılmadığı belirlenmiştir (Görsel 11).

Görsel 11. Çorum Müzesi bahçesi

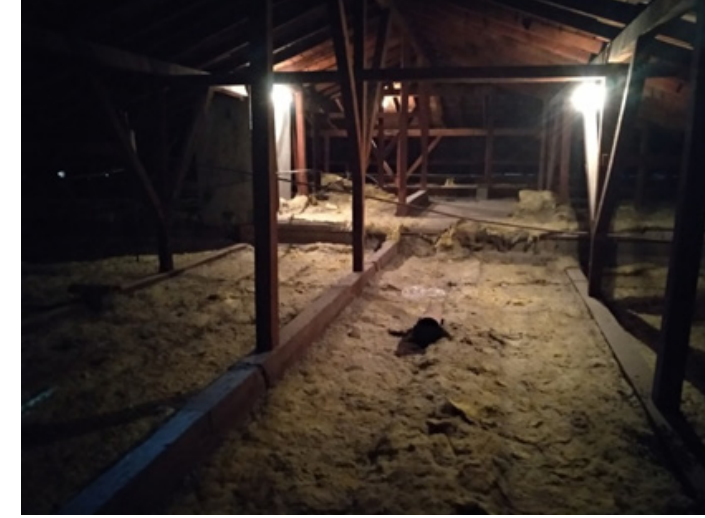
Görsel 12. Çatı izolasyonu (ÇMM, 2021)

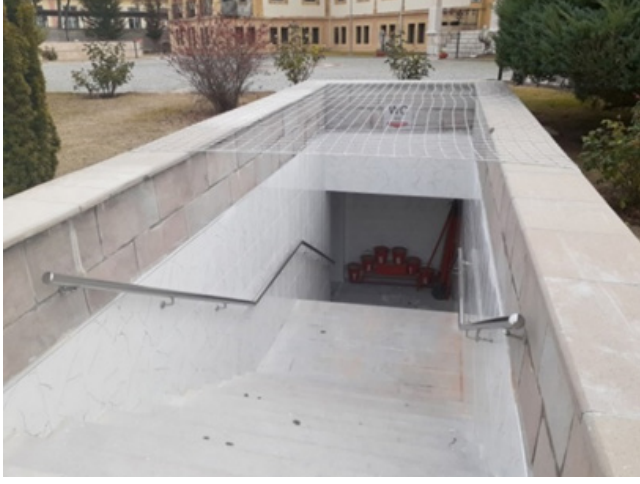
Görsel 13. Bahçe içerisinde yer altı tuvaletleri (ÇMM, 2021)

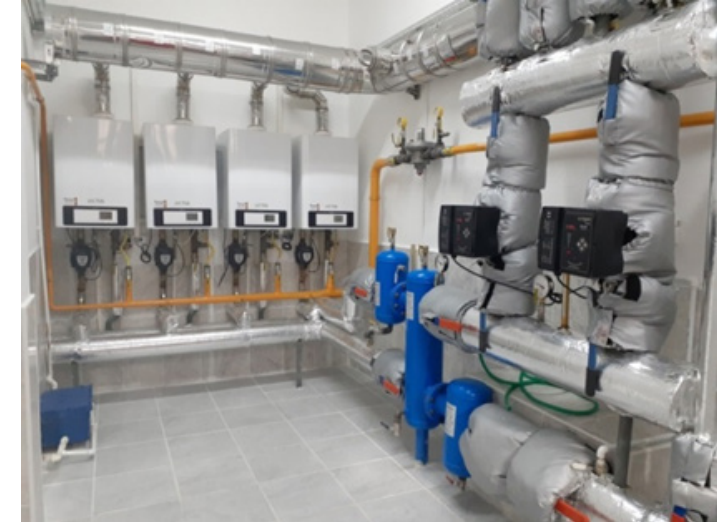
ölçer kullanımı, belirlenen limitin dışına çıktığında bildirim alınması ve iklimlendirme cihazlarına komut verilmesi olarak sıralanabilir. Eser bulunduğu mekânlarda sıcaklığın 18-20oC aralığında tutulması gerekmektedir (Milli Park Hizmeti, 2006: 9) Müzenin arkeolojik eser sergileme mekânı yerden ısıtma sistemi ile ısıtılmaktadır; etnografik eser sergileme mekânı ile diğer mekânların ısıtması ise kalorifer sistemi ile sağlanmaktadır. Belirlenen sıcaklık değerleri otomatik kombi sistemi ile sabit tutulmaktadır (Görsel 14) (Doğruer, 2021). Bunlara ilaveten yükleme alanının kapalı tutulan bir mekân olması sayesinde buradan sergileme ve depolama mekânlarına olası uygunsuz sıcaklık yayılımının kontrolü sağlanmaktadır. Sıcaklık kontrolü açısından olumsuz bir yan olarak pencerelere çoklu cam bulunmamaktadır.

Görsel 14. Isıtma sistemi (ÇMM, 2021)
