e-Journal of New World Sciences Academy
2011, Volume: 6, Number: 4, Article Number: 1A0249

**MEVLANA MÜZESİNDE OLUŞAN HASAR NEDENLERİNİN ARAŞTIRILMASI VE UYGUN
TEMEL GÜÇLENDİRME SİSTEMİNİN SEÇİLMESİ**

**INVESTIGATION OF THE CAUSES OF THE DAMAGES IN MEVLANA MUSEUM AND
SELECTION OF A PROPER FOUNDATION STRENGTHENING SYSTEM**

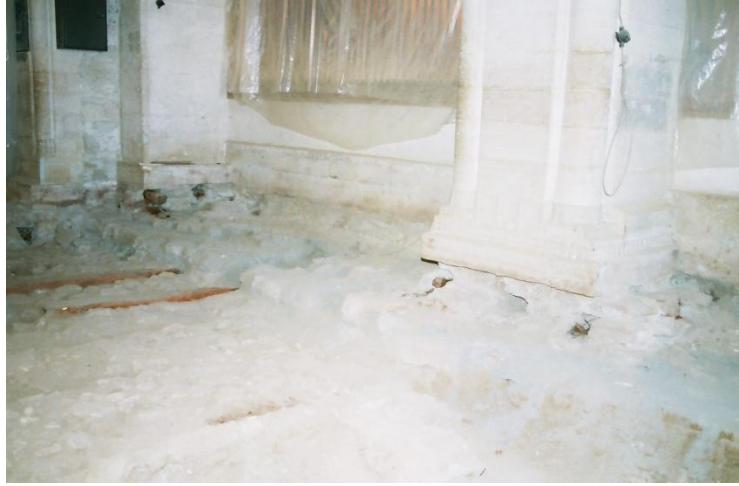
Yapı gurubu zaman içinde geçirdiği onarımlar ile bugünkü kütlelerini kazanmıştır. Özellikle üç cephede yapılan payanda destekleri, yapının önemli statik sorunlarla karşılaşmış olduğunu göstermektedir. Son yıllarda Müze Müdürlüğü tarafından bir takım sorunlar tespit edilmiş ve bu sorunlara bazı çözümler getirilmiştir. Özellikle Semahane zemin döşemesi sökülmüş ve mevcut dolgu toprak yaklaşık 1.00 m boşaltılmıştır. Bu kazıda çeşitli çini parçaları ve mezar izlerine rastlanmıştır, asıl önemli olan ise ana taşıyıcı fil ayakların (sütunların) durumu gözlenmiştir (Şekil 5, Şekil 6).

Şekil 5. Semahane zemininin kazı sonrası durumu
(Figure 5. The view of the Whirling Hall ground after the excavation)

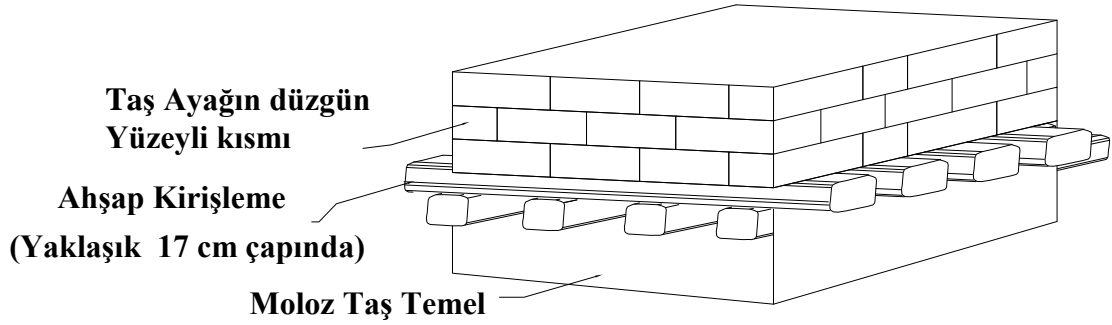
Şekil 6. Taşıyıcı ayakların temel durumunu gösteren çizim [3]
(Figure 6. The scheme which shows the foundation status of the carrier footings [3])

Şekil 6'da görülen ve fil ayaklarını (sütunları) taşıyan temel içindeki iki yönlü ahşap ızgara temel zaman içinde topraktan aldığı nem ile çürümüş ve taşıyıcı özelliğini kaybetmiştir. Ahşapların yerleri tamamen boşluk haline gelmiş ve üst bölümün düşey hareketine yani oturmasına neden olabileceği düşünülmüştür. Düşey hareketlerin devam etmesini önlemek için, bu boşluklara tekrar ahşap kirişler teşkil edilmiş (Şekil 7), boşaltılan yerlere yaklaşık 80 cm kalınlığında kum-çakıl dolgu yapılmıştır. Bunun üzerine 3-4 cm kireç ile tesviye yapılmış ve 10x10 cm² kesitli ahşap kirişler üzerine 5x10 cm² kesitli ahşap kadronlar konularak ahşap döşeme tekrar yapılmıştır.

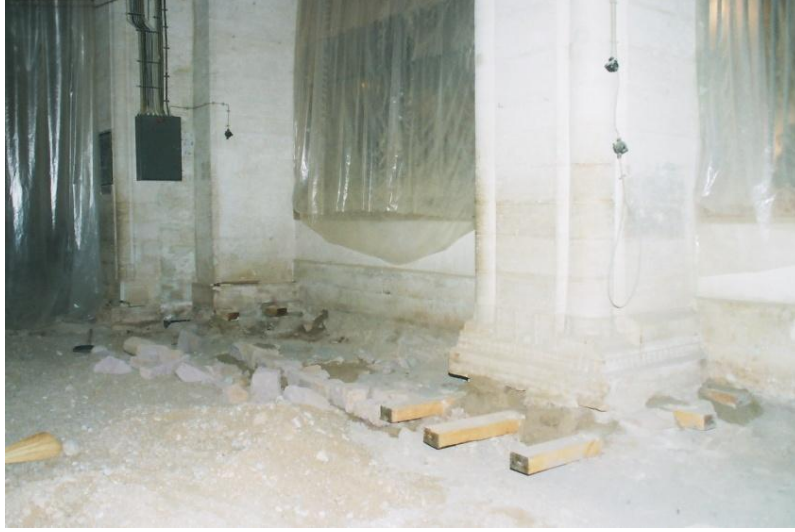
Şekil 7. Taşıyıcı fil ayağın (sütunun) yenilenmiş ahşap ızgara destekli temel sistemi
(Figure 7. The foundation system of the structural dome column supported by the renewed wooden grid)

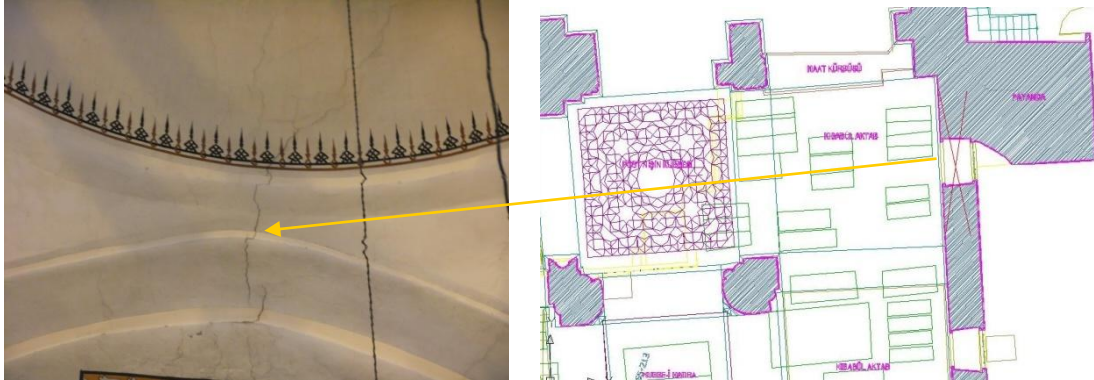
Bazı ayak ve duvarlarda farklı oturmanın olduğu, buna bağlı olarak duvarlarda ve kemer kubbe birleşim yerlerinde çatlakların olduğu görülmüştür. Oluşan çatlakların konumu müze planı içinde gösterilmiştir. (Şekil 8, Şekil 9)

Şekil 8. Arka cephe payanda önü Kibabül Aktab duvar-kubbe birleşim yeri çatlağı
(Figure 8. Kibabül Aktab Wall-dome intersection crack at the rear facade front of the strut)

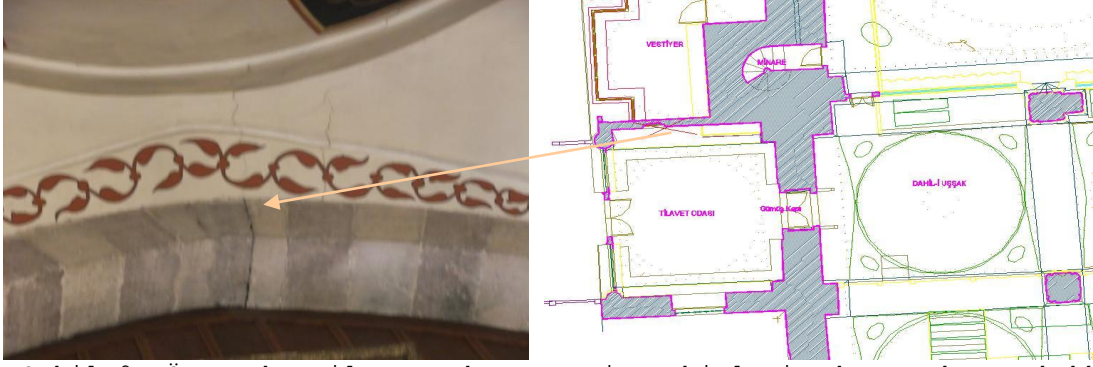
Şekil 9. Ön cephe Tilavet odası-Vestiyer birleşim duvarı kemer-kubbe birleşim yeri çatlağı

(Figure 9. Front facade arch-dome connection region crack at the connection wall of Recitation room and Cloakroom)

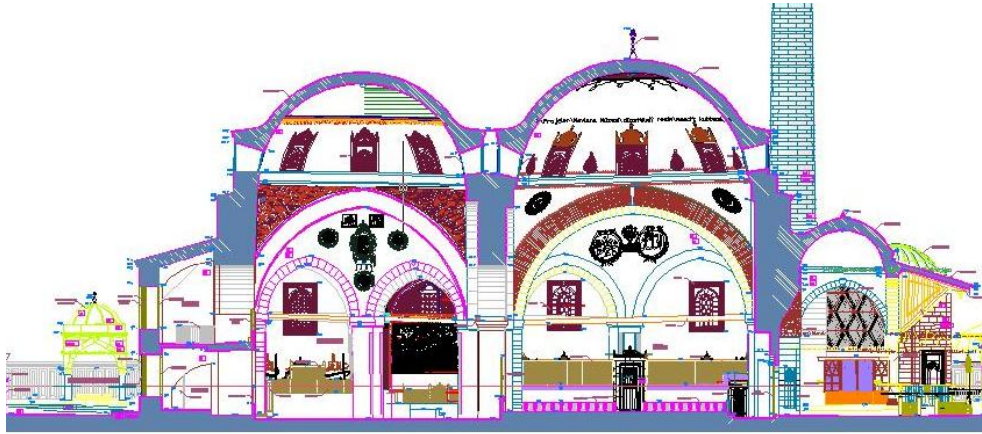
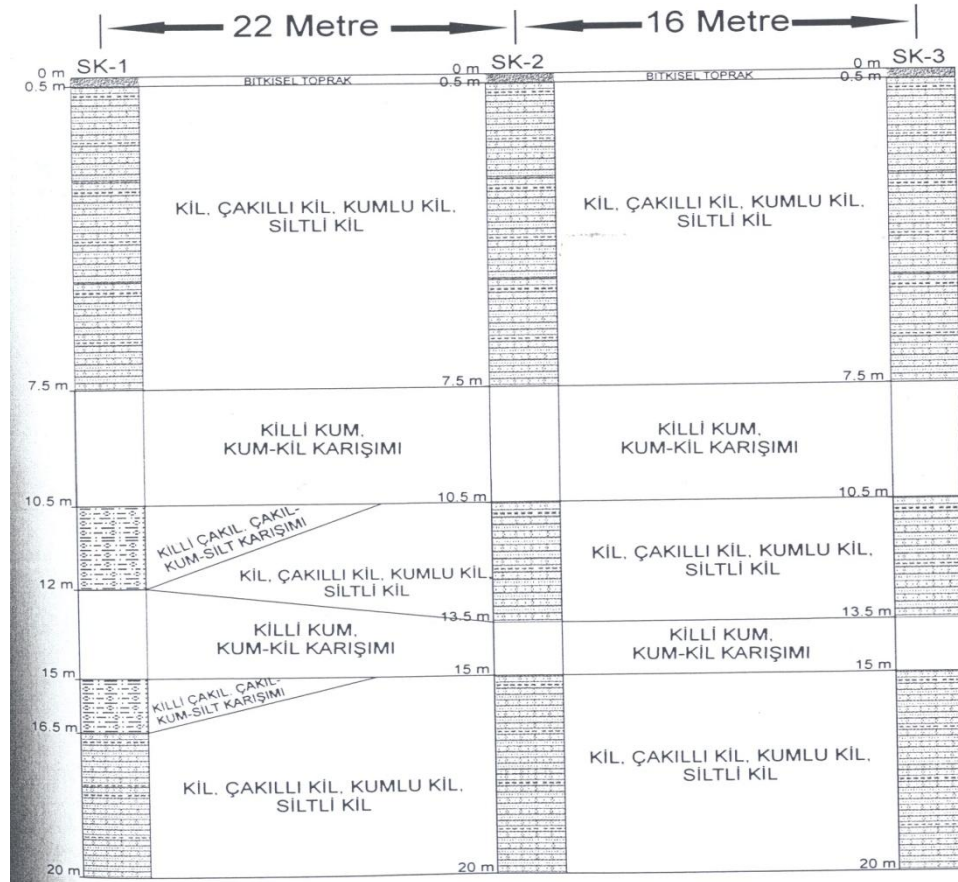
Temel sondaj raporundan elde edilen bilgiye göre, Temel sondajlarının ilerlemesi esnasında 3 m ve 6 metrelerde SK-1 ve SK-2 kuyularında eski tarihi yapılardan kalma görsel niteliği belirlenemeyen moloz ve dolgu seviyeleri tespit edilmiştir. Bu tür dolguların özelliği boşluklu olması ve zemin suyu vb. faktörler etkisi ile göçmeye (oturmaya) sebep olan mekanizmaların oluşabileceğidir. SK-2 sondaj kuyusunda 1,5 m derinlikte SPT N30 = 3, 3 m derinlikte SPT N30 = 2, SK-2 sondaj kuyusunda 1,5 m derinlikte SPT N30 = 7, 3 m derinlikte SPT N30 = 6 olup bulunan bu değerler yukarıdaki bulguyu desteklemektedir. Temel seviyesindeki SPT değerleri incelendiği zaman müze temellerinin genelde dolgu ve farklı sıklıktaki zemin tabakası üzerine oturduğu görülmektedir. Lös yapısında olan bu tür dolgu zeminlerin kuru iken yük taşıma kapasiteleri yüksek olup, yük altında ıslandıkları zaman farklı oturmalar yapabilmektedir. Müze içinde meydana gelen çatlamların nedeni bu tür oturmalarından kaynaklanmaktadır.

Şekil 13. Müzenin oturduğu zemin kesiti
(Figure 13. Soil section where the Museum is built upon)

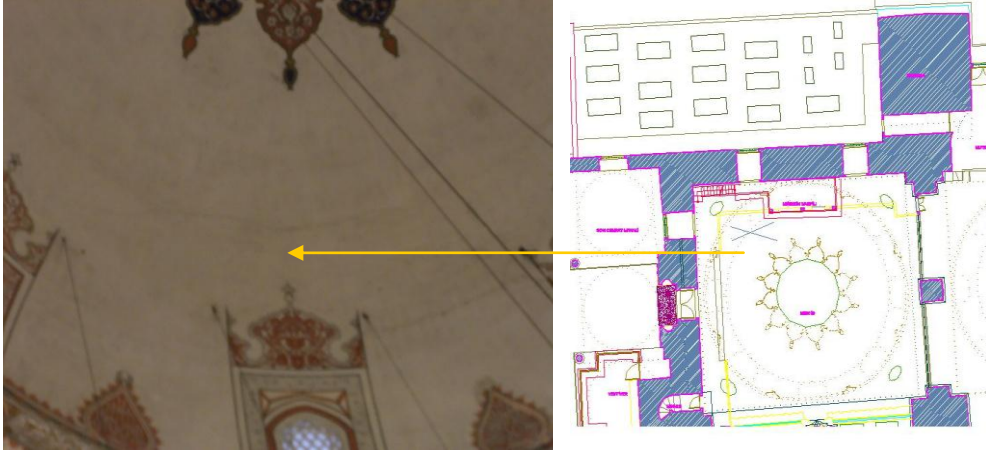
Müze kubbelerde meridyen şeklinde irili ufaklı çatlaklar tespit edilmiştir. Bunlardan en belirgin olanı, en büyük kubbe olan Mescit kubbesindeki çatlaktır (Şekil 17). Kubbede bulunan çatlak SAP 2000 modellemesi ile karşılaştırılmış oluşan çatlakların model ile uyumlu olduğu ve o noktalarda çekme gerilmelerinin olduğu görülmüştür (Şekil 17). (Modellemede açık sarı ile görülen noktalar + işaretli çekme gerilmelerini, daha koyu altın rengi görülen noktalar - işaretli basınç gerilmelerini göstermektedir.) Modellemeden de anlaşılacağı üzere, sol yan cephe temelini diğer temellere göre daha fazla oturmasından dolayı kubbelerde ve kemerlerde yer yer çekme gerilmeleri görülmüştür. Bu çekme gerilmelerinden dolayı oluşan çatlaklar plandaki durumları ile birlikte Şekil 19, Şekil 20, Şekil 21, Şekil 22'de ki gibidir.

Şekil 17. Mescit kubbesinde oluşan çatlak ve plandaki durumu
(Figure 17. The crack at the dome of the mosque and its projection on the plan)

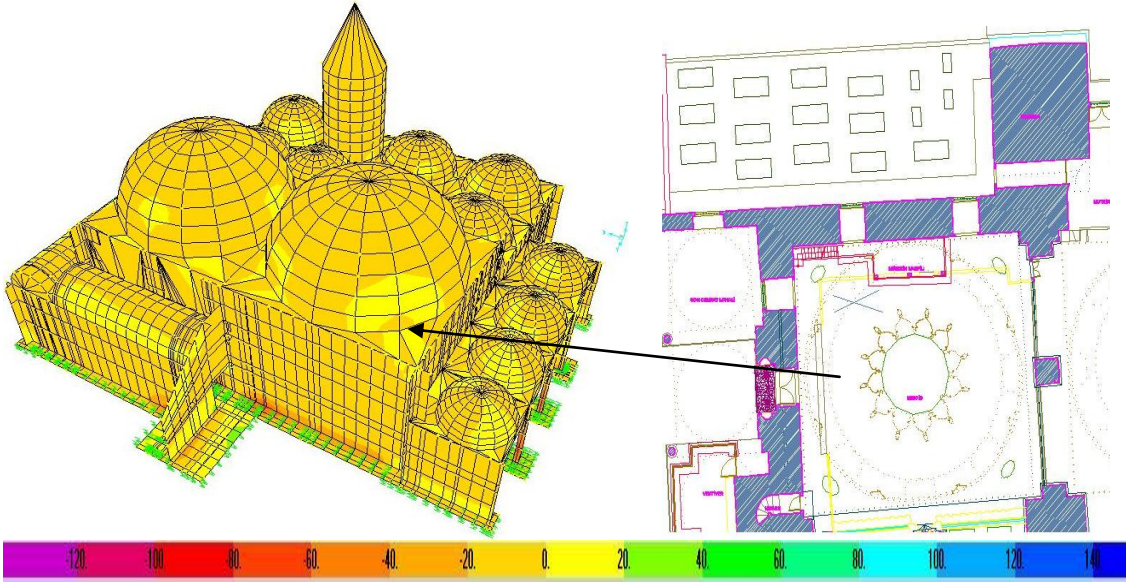
Şekil 18. Mescit kubbesi çatlakları modelleme görünümü ve ölçeği ($10^{-1} \times$
 N/mm^2) (Açık sarı renk çekme gerilmelerini göstermektedir.)
(Figure 18. The model view of the crack located at the dome of the
mosque and its scale ($10^{-1} \times N/mm^2$) (The light yellow color indicates
tensile stresses)

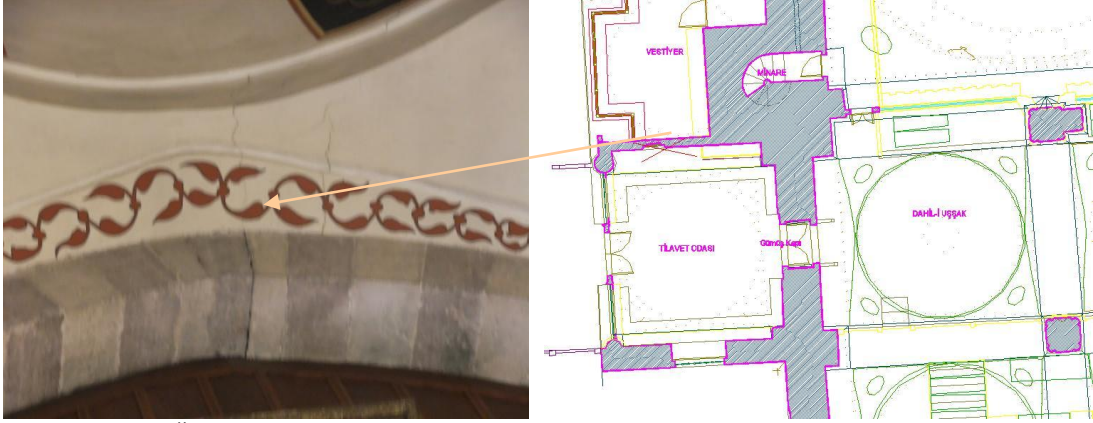
Şekil 19. Ön cephe Tilavet odası-Vestiyer birleşim duvarı kemer-kubbe birleşim yeri çatlağı
(Figure 19. Front facade arch-dome connection region crack at the connection wall of recitation room and cloakroom)

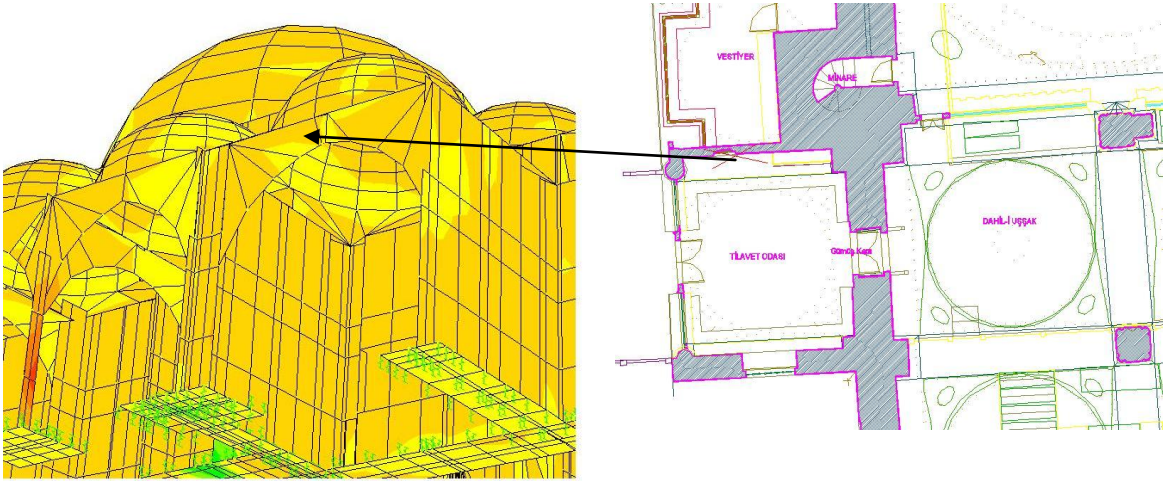
Şekil 20. Ön cephe Tilavet odası çatlağı modelleme görünümü
(Figure 20. The model view of the crack at the front facade of the Recitation room)

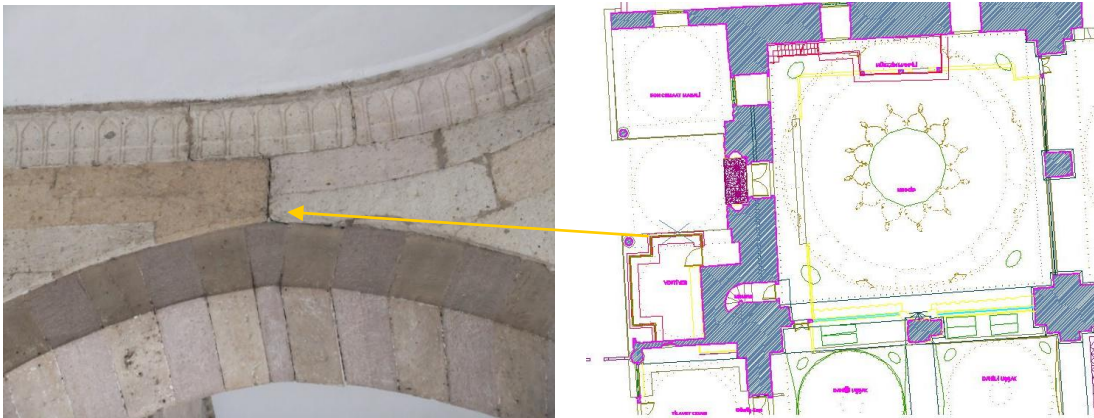
Şekil 21. Vestiye-Giriş arası kemer çatlağı
(Figure 21. The crack at the arch located between the Cloakroom and Entrance)

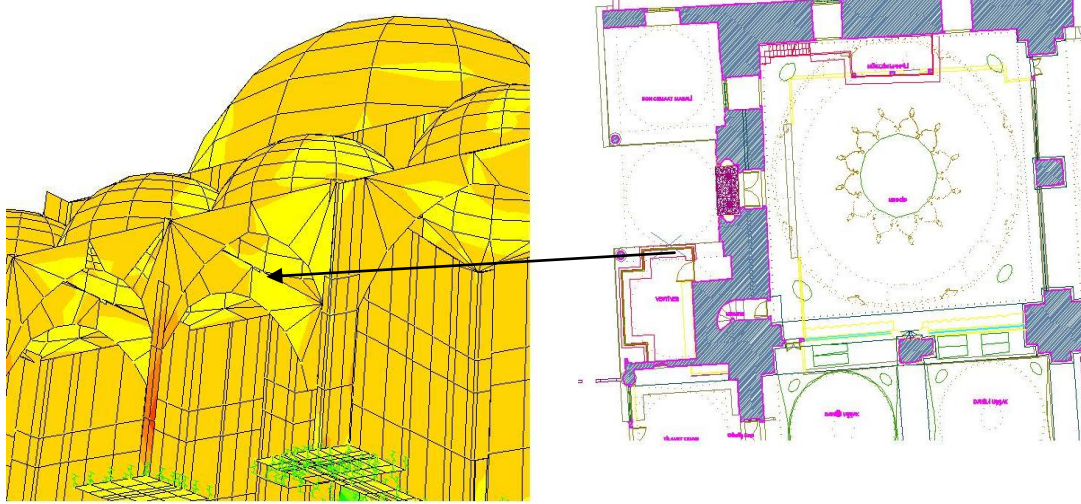
Şekil 22. Vestiyer-Giriş arası kemer çatlağı modelleme görünümü
(Figure 22. The model view of the crack at the arch located between
the Cloakroom and Entrance)

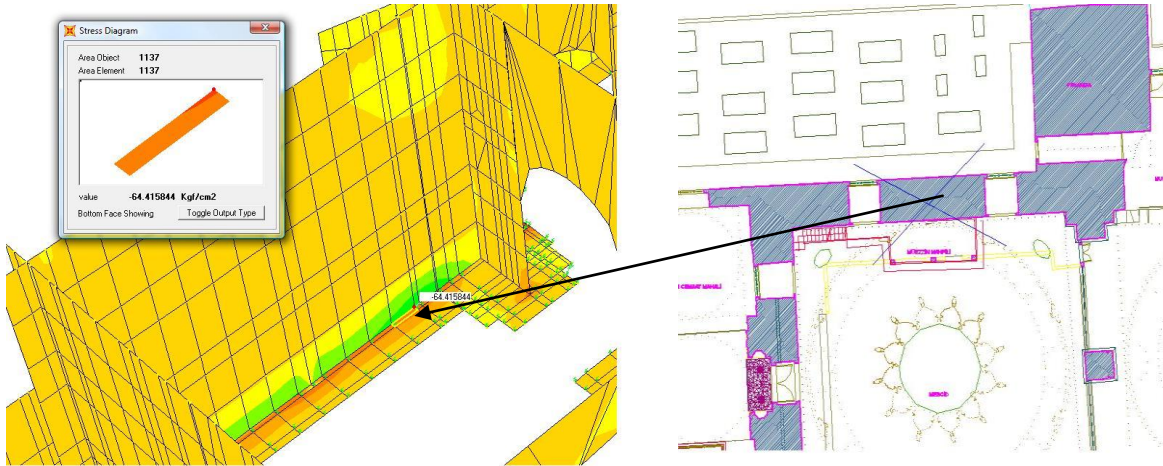
Müzenin taşıyıcı duvarları genel olarak incelendiğinde, mevcut yükler altında (G+Q yük birleşimi) duvarlarda temel seviyesinde oluşan maksimum düşey gerilmeler $6.5-7.0 \text{ N/mm}^2$ civarındadır. Bu gerilmeler özellikle oturmanın fazla olduğu sol yan cephe payanda-duvar birleşiminin olduğu bölge yani mescit kubbesinin altında oluşmuştur (Şekil 23). Bu gerilmelerin hesaplanan emniyetli duvarlar taşıma gücünü 23.4 N/mm^2 'yi geçmediği görülmüştür. Bu sonuçlardan müzenin taş duvarlarının mevcut yükleri emniyetle taşıdığı anlaşılmıştır (Şekil 24).

Şekil 23. Sol yan cephe dış duvar gerilmeleri (Mescit kubbesi altı-iç mekan) (Duvar altı gerilmesi = 6.44 N/mm^2)
(Figure 23. Exterior wall stresses at the left side facade (Under the mosque dome-indoor) (The stress under the wall is 6.44 N/mm^2)

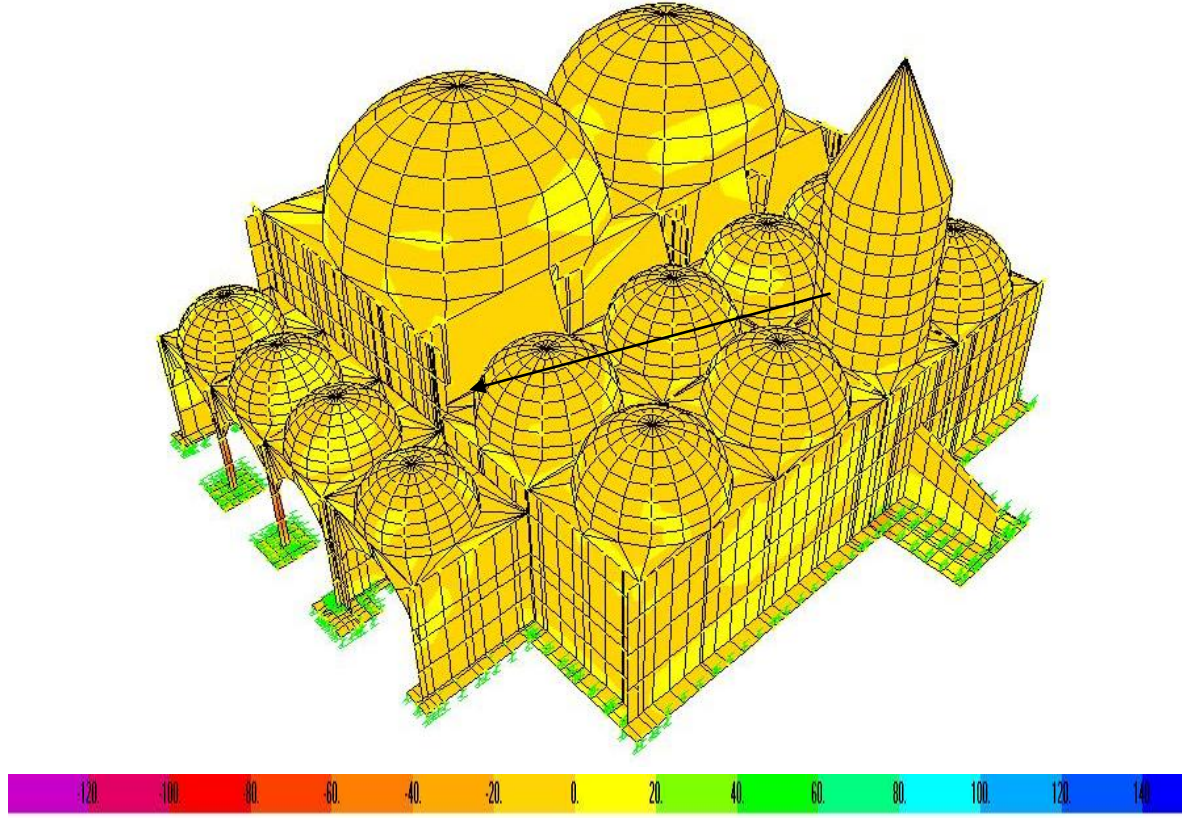
Şekil 24. Mevcut yükler altında müze genelinde oluşan gerilmeler
(Figure 24. The stresses for the whole museum under the existing
loading) ($10^{-1} \times \text{N/mm}^2$)

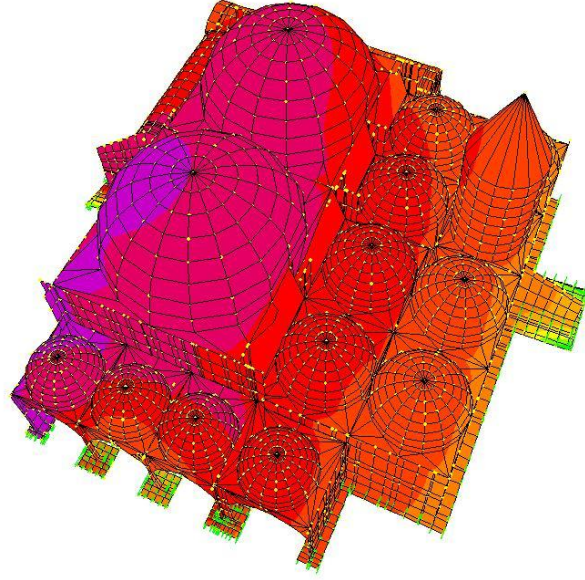
Müzenin mevcut temel sistemi SAP2000 de modellenmiş ve çözülmüştür. Müzenin mevcut durumdaki yükler altında sol yan cepheye doğru bir oturma eğilimi görülmektedir. Bu farklı oturma eğiliminin sebebi buradaki duvar ve temel kesitleri müzenin diğer bölümleri ile aynı olmasına karşın büyük kubbe ve yüksek duvarları (yaklaşık 11.50 m) taşımasıdır (Şekil 25). SAP2000 analizi sonucunda temelde bulunan rölatif dönme ve oturumlar (cm) hesaplandı ve Excel Tablosu olarak aktarıldı. Excel'e aktarılan Uz deplasmanları (Oturumlar) m'ye çevrildi ve Yatak katsayısı olan 20000 kN/m^3 ile çarpılmak suretiyle temel gerilmeleri bulundu. Temel gerilmelerine bakıldığında zaman gerilmelerin 200 ile 300 kN/m^2 arasında değiştiği görülmüştür. Arazi ve laboratuvar sonuçlarından müze temelleri için zemin emniyetli taşıma gücü yaklaşık olarak 100 kN/m^2 olarak bulunmuştur. Bu sonuçlardan da anlaşılacağı üzere müze zemini mevcut temel gerilmelerini karşılayamamakta ve zeminde güçlendirme yapılması gerekmektedir.

Şekil 25. Temellerde oluşan oturmalar (cm)
(Figure 25. Foundation Settlements (cm))

Müzedeki yapılan incelemeden, SAP2000 çözümlemesinden ve zemin çalışmalarının değerlendirilmesinden müzede oluşan çatlakların ana sebebinin duvar altı ve sütunlar (ayaklar) altındaki temellerde meydana gelen oturmalarından kaynaklandığı belirlenmiştir [10]. Farklı yükleme durumunda temellerin farklı oturma yapacağı doğal olduğu gibi, aynı yükleme durumunda farklı zemin yapısına oturan temellerin farklı oturma yapacağı da doğaldır [11]. Değişik dönemlere ait inşaat tekniklerini ve bölümleri kapsayan Mevlana Müzesi sürekli olarak restorasyon işlemine tabi tutulmakta, temel iyileştirmesi yapılmadan, sadece üst yapıyı kapsayan iyileştirme çabaları yetersiz kalmaktadır. Kalıcı bir iyileştirme ve restorasyonun zemin iyileştirmesini de kapsamaması gerekmektedir.

Bu tür yerler ve zeminler için günümüzde zemin iyileştirmesinde yeni bir teknik olan Üretek yöntemi kullanılabilir. Bu teknikle müze fonksiyonuna devam ederken, temel altı zeminde iyileştirme yapılabilir [16].
