## Aizanoi Antik Kentinde Bulunan Odeion Yapısının Malzeme Özellikleri ve Hasar Durumunun İncelenmesi

### Investigation of the Material Properties and Damages of the Odeion in the Ancient City Aizanoi

Gülçin Kahraman\*

, Seden Acun Özgünler\*\*

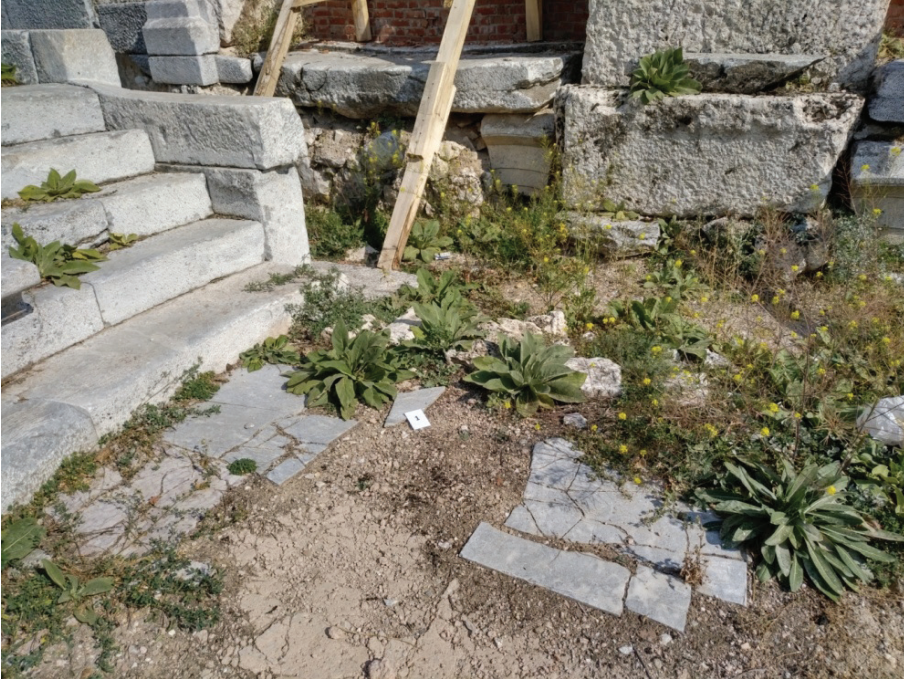
G. 5: Yapının orkestra döşeme kalıntısı ile kireç esaslı harç yatağı (Acun Özgünler, 2017)

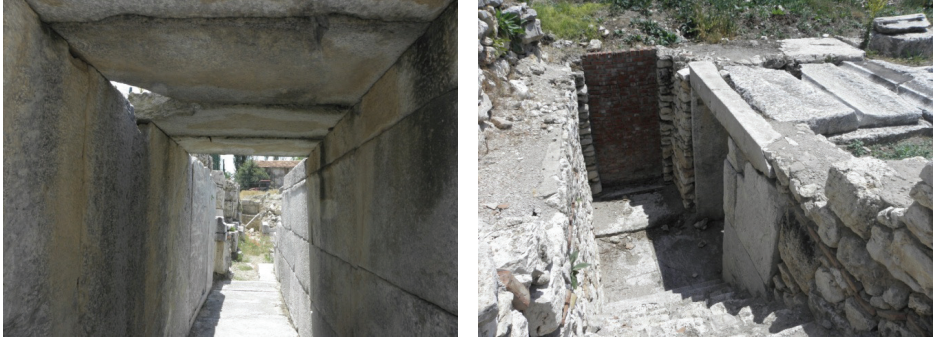
G. 6: Kuzeydoğu paradoi a) iç kısmı b) üst örtüsü, girişi ve kapı sövesi (Acun Özgünler, 2017)

Paradoi geçişlerinin zeminleri kireç harç yatağı üzerine mermer kaplama şeklinde yapılmıştır (G. 6a). Güneydoğudaki paradoinin üstü devşirme mermer elemanlarla örtülmüştür (G. 6b). Bu kısmın kapı geçişi lentosu ile birlikte algılanırken, kapı sövesi mevcut değildir (G. 6b). Güneybatıdaki paradoinin bir kenarında kısmen mevcut olan sövenin mermer ve profilli olduğu görülmektedir. Köşe taşları özenli bir şekilde yapılmıştır. Güneybatıdaki paradoinin cavea kısmındaki duvar örgüsündeki taşların birbirine kenetlenerek yapıldığı dikkat çekmektedir (G. 9). Paradoiye açılan yan koridor duvarları köşe taşlarından sonra sıralı moloz taş örgü olarak devam etmektedir (G. 8). Bu örgülerin kesme taş duvar örgüsü ile aynı seviyede olması, önünde bir kaplama olmadığını düşündürmektedir. Paradoi kesme taş bloklar ile düzenlenmiş olup yan koridorlar opus-vittatum<sup>24</sup> tekniğinde yapılmış olabilir.

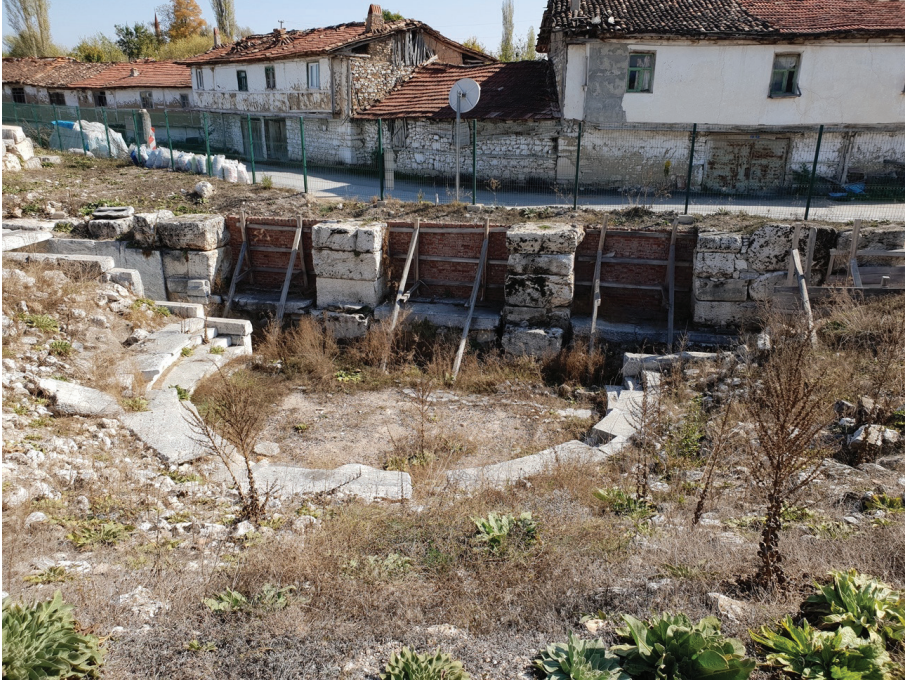
Sahne duvarının arka kısmı kayba uğramıştır. Günümüzde Abdullah Özcan Caddesi sahne duvarının üzerine oturmaktadır (G. 7). Paradoi duvarlarıyla devam eden sahne 3 bölümlü olarak tasarlanmıştır. Özgün hâlinde mermer kaplamalı ve bezemeli olduğu düşünülen sahnenin moloz taş kaidesi ve üzerindeki mermer döşemesi sahnenin orkestraya göre konumunu gösteren izlerdir. Döşeme üzerinden itibaren 3 sahne nişi ancak taşıyıcı duvarları ile algılanabilmektedir. Nişlerin genişlikleri yaklaşık 1.00-1.10 m'dir. Arka duvarlarının nerede başladığını gösteren izler mevcut olmadığı için derinlikleri tayin edilememiştir. Nişleri birbirinden ayıran duvarların ancak 3 sırası mevcuttur ve büyük blok taşlarla yapılmıştır (G. 7). Sahne, hemen arkasına inşa edilmiş yol sebebiyle büyük oranda kayba uğramış ve bu kısım 2016 yılındaki kazı çalışmaları sırasında tuğla duvarlarla takviye edilmiştir.<sup>20</sup>

G. 7: Yapının ve sahne kısmının cadde ile ilişkisi (Kahraman, 2019).

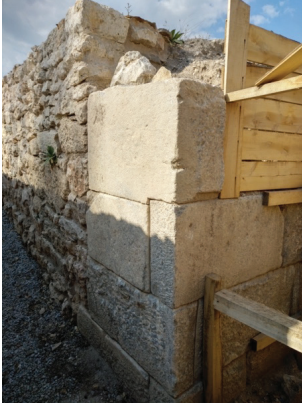
G. 8: Güneydoğu paradoisi köşe kısmı  
G. 9: Kuzeydoğu paradoi duvarı (Acun Özgünler, 2017).

Paradoi ve koridorlarda derz kaybı bulunan, dağılmak üzere olan duvarları ayakta tutabilmek amacıyla çimento esaslı müdahalelerin yapılmıştır. Geleneksel yapı malzemesi ile uyumsuz olan ve özgün yapı malzemesine hasar veren bu onarımlar da zamanla aşınmıştır (G. 14). Güneydoğudaki paradoi kuzeydekine göre daha hasarlı durumdadır (G. 8).

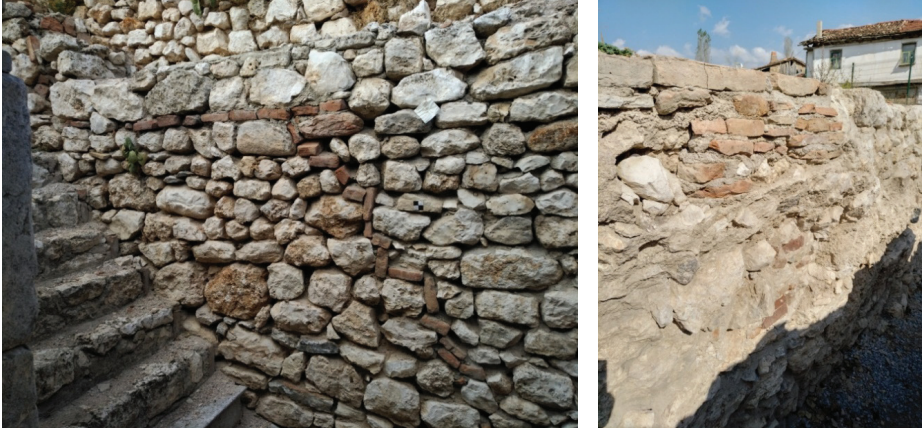
**G. 10:** 2016 yılında yapılan sağlamlaştırma müdahaleleri a) doğu koridoru b) batı koridoru (Acun Özgünler, 2017).

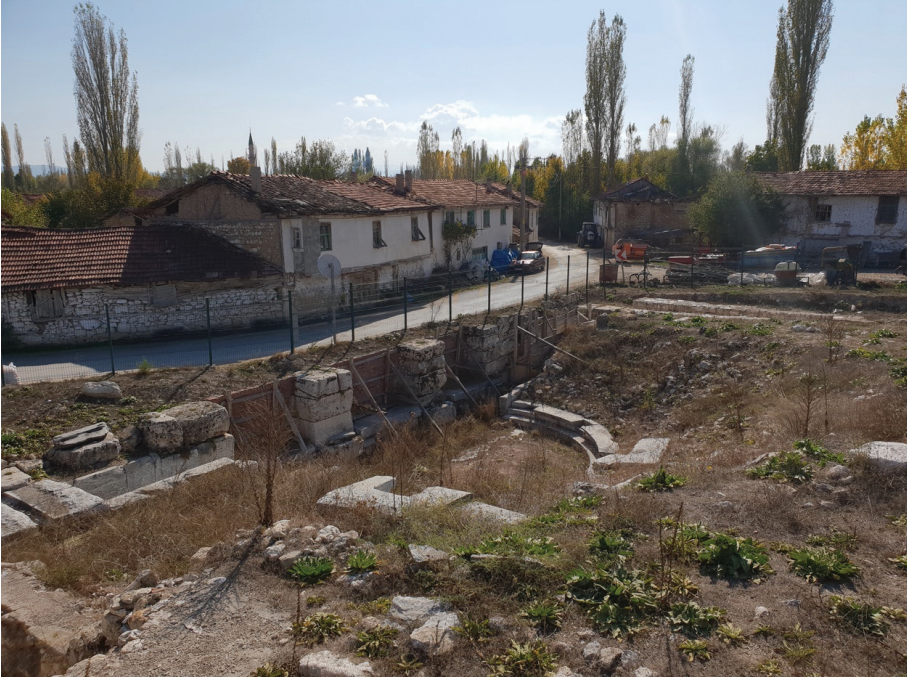
Kayba uğramış olan yapıların iklimsel koşullara açık durumda olması hasar durumunu artırmaktadır. Yapının sahne duvarları en hasarlı bölümdür. Yapının sahne (proskenion) kısmının hemen üzerine inşa edilmiş olan yolun kendi yükü ve trafik yoğunluğu yapı duvarlarına basınç uygulamaktadır. Duvardaki çökmeler kazı çalışmaları yürütülürken tespit edilmiştir. Yol ile yapı duvarları arasındaki toprağı tutmak amacıyla yapılmış olan tuğla duvarlar geçici sağlamlaştırma müdahaleleridir (**G. 11**).

G. 11: Odeion yapısı ve kent dokusuyla ilişkisi (Kahraman, 2019).

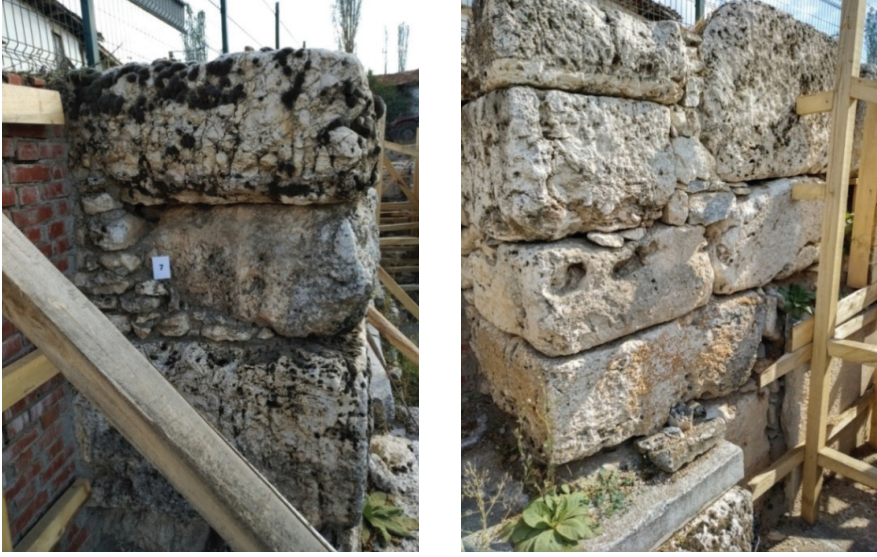
Yolun kullanımından kaynaklanan titreşim, yapının tümünde hasara sebep olmaktadır. Sahne duvarlarının büyük blok taşlardan oluşan 4 sırası ancak günümüze ulaşabilmiştir. Sahne duvarlarındaki kalker taşlarda iklimsel koşullara bağlı olarak yüzey kaybı, taşların birleştiği kısımlarda ise derz kayıpları mevcuttur. Ayrıca taş bloklarda parça kaybı, çatlak ve oyuklanma gibi hasarlar da gözlemlenmektedir<sup>27</sup> (G. 12). Yapı elemanları arasında oluşmuş yüzey kayıplarına taşlar sıkıştırılarak birtakım müdahaleler yapılmıştır. Ancak kalıcı bir müdahale olmadığı için yapıyı korumaya yönelik bir sonuç vermemiştir. Bu müdahaleler çimento esaslı harç kullanılarak yapılmıştır (G. 12). Yapı duvarlarının bazı bölümlerinde de duvar dokusu ile uyumsuz, farklı malzemeler ile tımlenmeler yapılmıştır.

**G. 12a ve G. 12b:** Yapı malzemesindeki oyuklanma, çatlak ve kayıplar ile yapılan müdahaleler (Acun Özgünler, 2017).

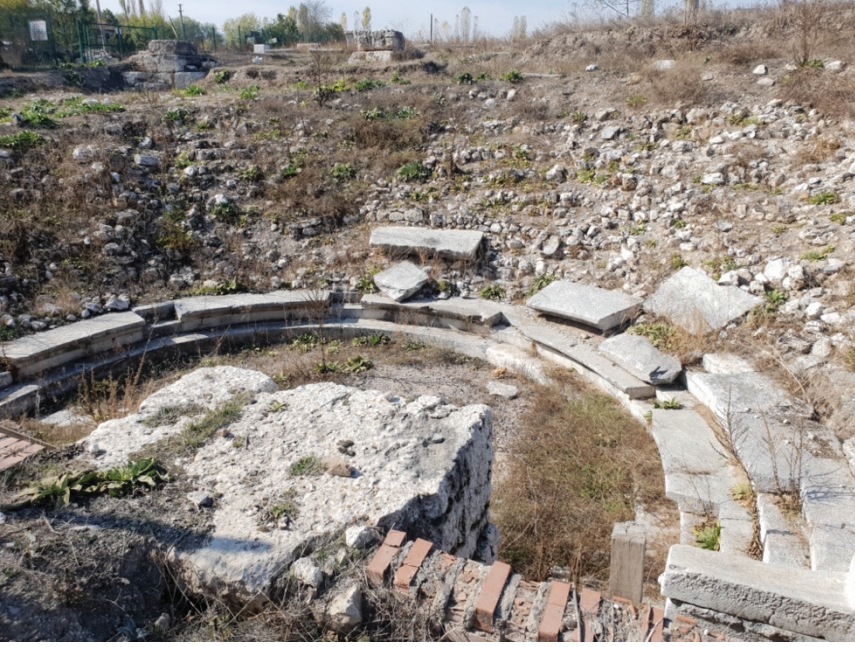
Arkeolojik kazı çalışmalarında yapının caveasının yalnızca 2 oturma sırası in-situ olarak günümüze ulaşmışken; üç ve dördüncü sıraların izlerini gösteren mermer basamaklardan birkaçı yerinde bulunmaktadır. Diğer tüm oturma sıraları kayba uğramıştır; yalnızca oturma sıralarının altındaki moloz dolgu yapı alanını gösteren izlerdir (G. 4). Moloz temel dolgusunun üzeri ve arası toprak ile kapanmış ve bitkilenmeler oluşmuştur. Taşlar arasındaki harç kayıpları sebebiyle, moloz taş dolgular boştadır; zamana ve iklimsel koşullara bağlı olarak duvar örgüsü dağılmaktadır (G. 13).

G. 13: Sahneden caveaya bakış (Kahraman, 2019).

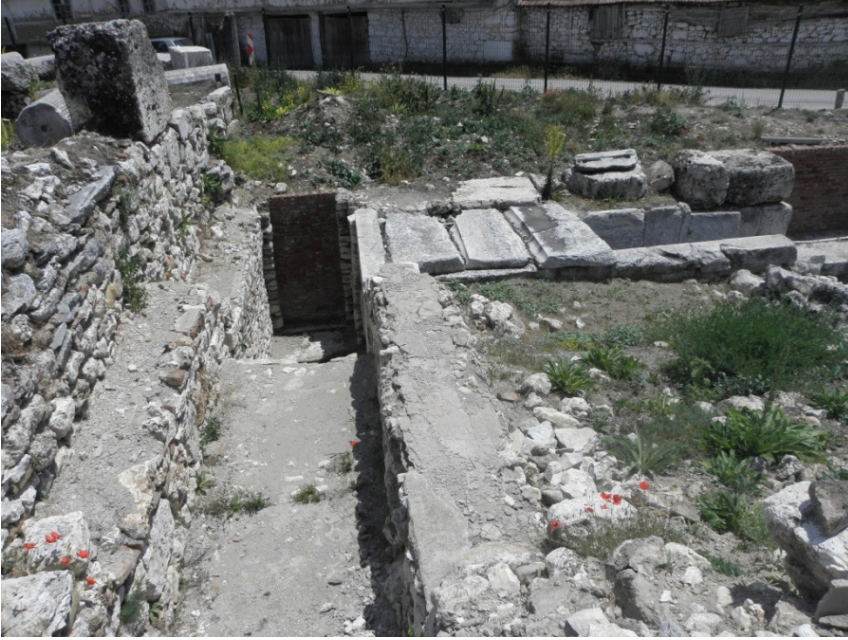
G. 14: Yapı duvarları üzerindeki çimento esaslı harç tabakaları (Acun Özgünler, 2017).

Yapıda yoğun derecede derz kaybı mevcut olduğu için özgün duvar harcına rastlamak çok güçtür. Son dönemde yapılmış olan onarımların da çimento esaslı harç ile yapılmış olduğu belgelenmiş, yapının farklı kısımlarından alınmış olan harç örnekleri laboratuvar ortamında deneysel çalışmalarla incelenmiştir. Ancak restorasyon uygulaması sırasında yapıdaki temizlik ve söküm çalışmalarının ardından duvar iç cidarında özgün harca ulaşıldığında, malzeme analizlerinin tekrarlanması gerekmektedir.

Derz kaybı bulunan kısımlarda hasar durumunun artmasını engellemek ve mevcut duvar dokusunu olduğu gibi koruyabilmek amacıyla harç reçetesine göre derz onarımları yapılmalıdır. Yapıdan alınmış olan harç örnekleri üzerinde yapılmış analizlere göre derz harcı olarak; 1 kısım hidrolik kireç (3,5 MPa), 2 kısım 6mm elek altı dere çakılı veya taş kırığı, 1 kısım 2mm elek altı dere kumu karışımı uygun görülmektedir. Derz onarımları yapılmadan önce yüzeyin iyice temizlenmiş olduğuna dikkat edilme-
